Asbestinventarisattest

Velm 22, 1730 Asse

Attestnummer : **20261021-000032.000**
Uitgegeven op : **21.10.2026**
Geldig tot : **21.10.2031**

Niet-asbestveilig

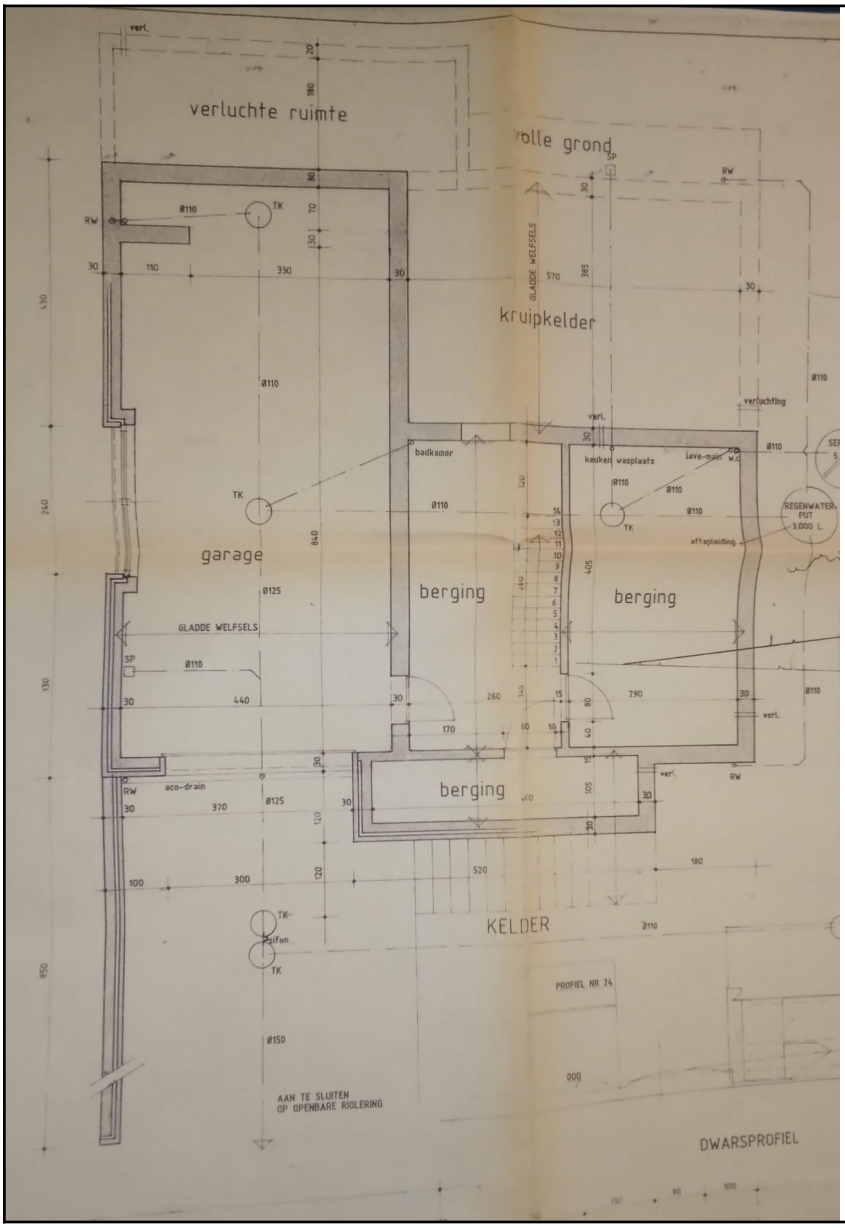
Plan 1.1: Plan V-1

geen plafondpleister

Beschrijving	Type	Actie
4. Ruimte achter plafonds.	Advies	-

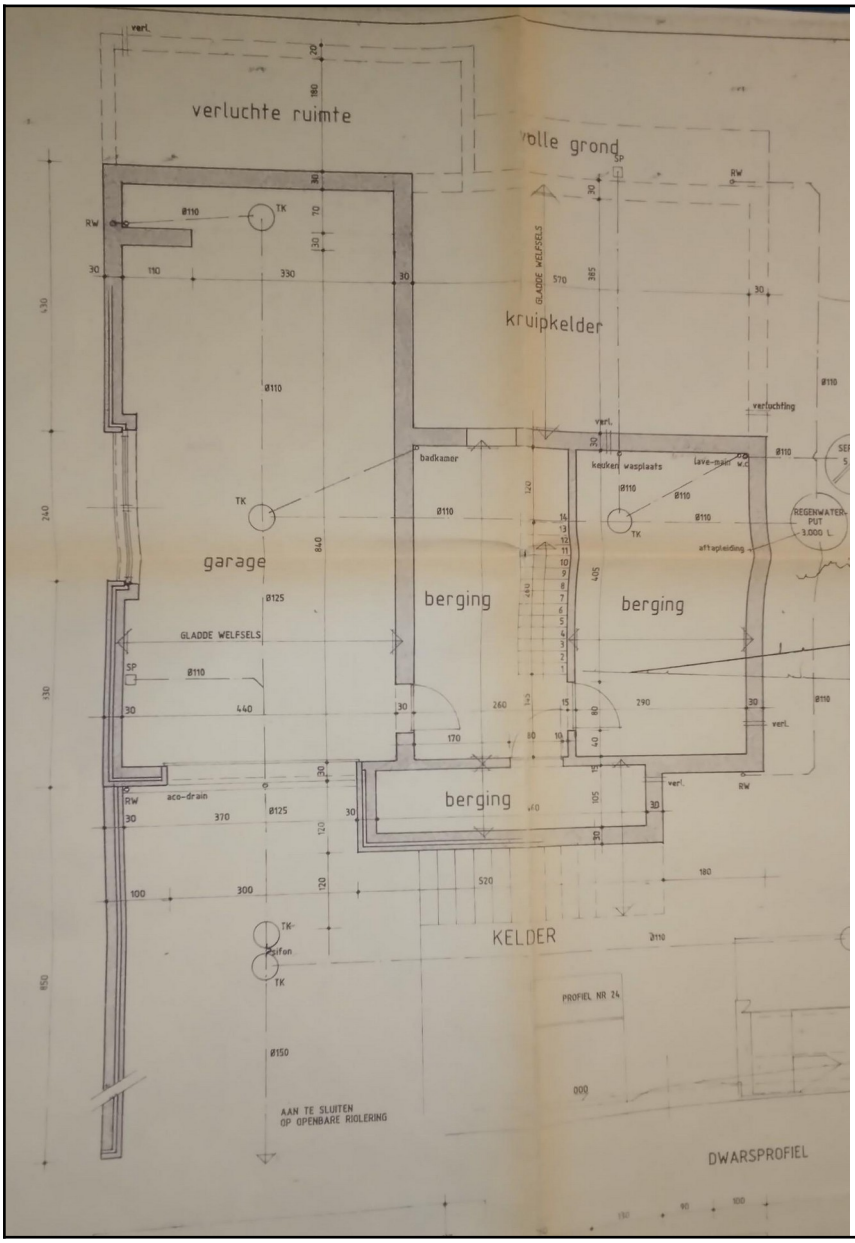
Plan 1.2: Plan V-1

Beschrijving	Type	Actie
4. Ruimte achter plafonds.	Advies	-
5. Muurpleister	Geen asbest	-

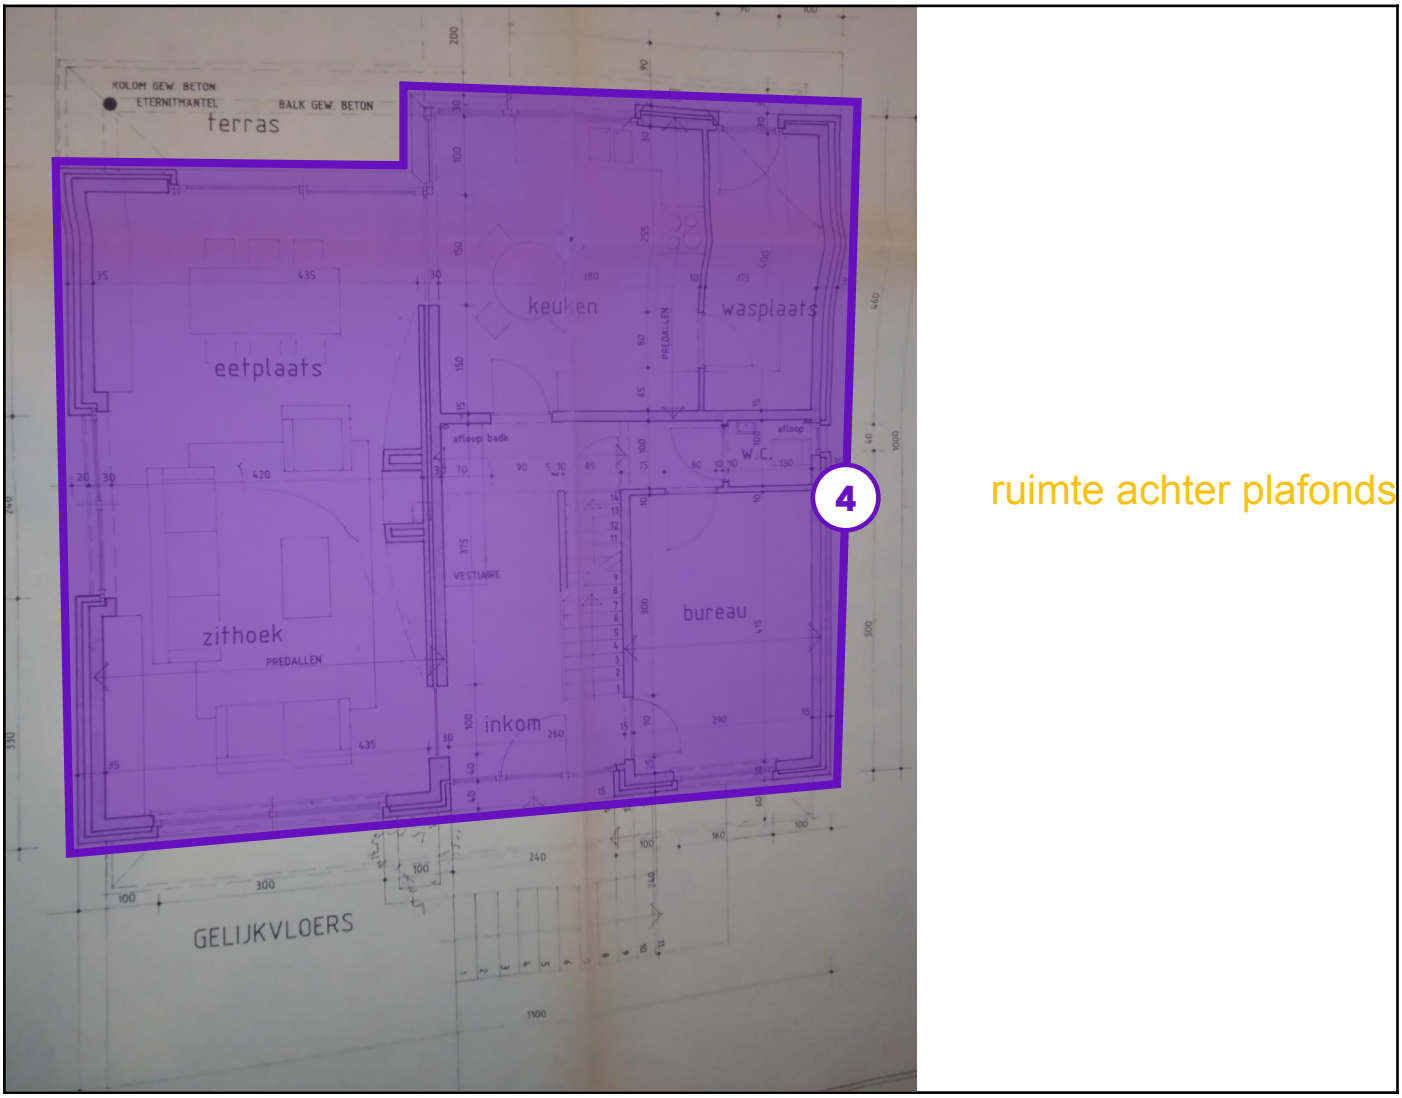
Plan 1.4: Plan glv

Beschrijving	Type	Actie
4. Ruimte achter plafonds.	Advies	-

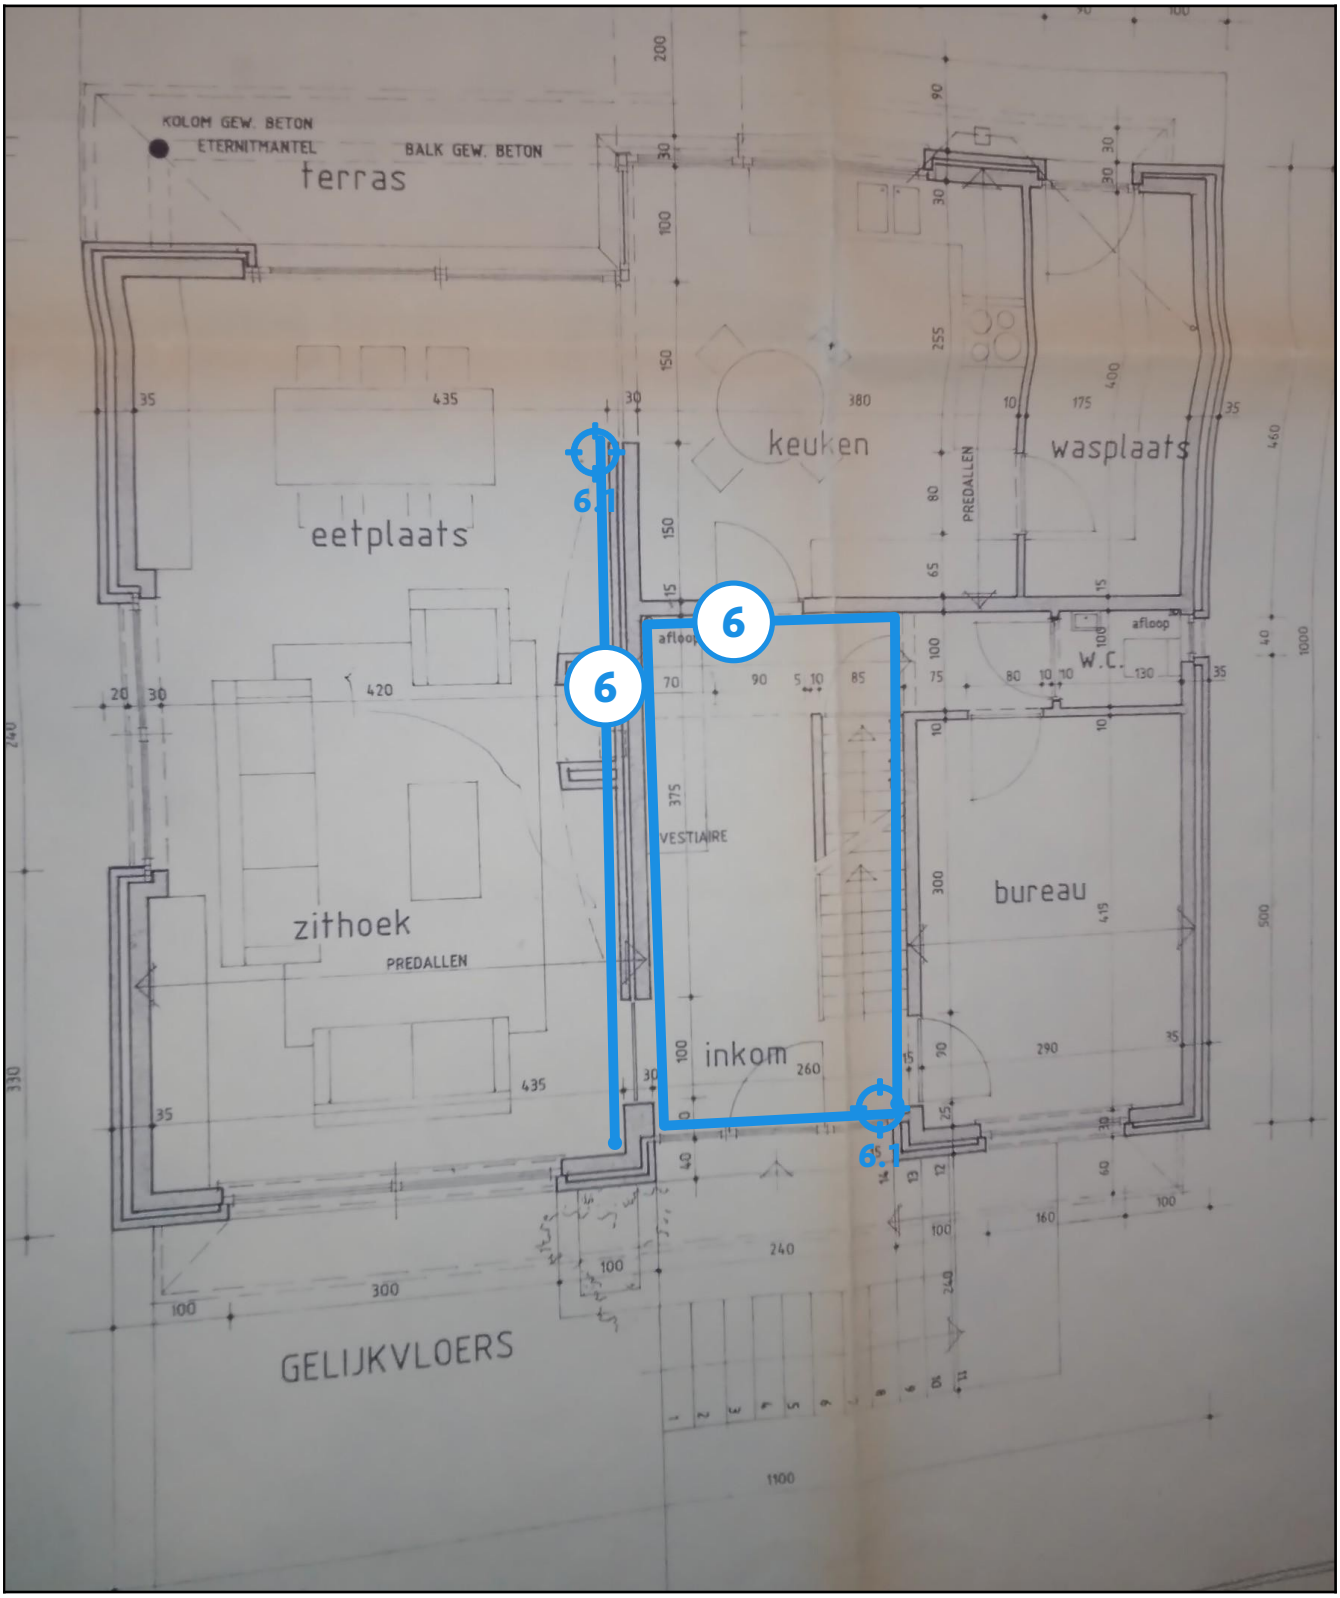
Plan 1.5: Plan glv

6. Crepi binnentoepassing	Geen asbest	-
6.1 Code: 002	Mengmonster	-

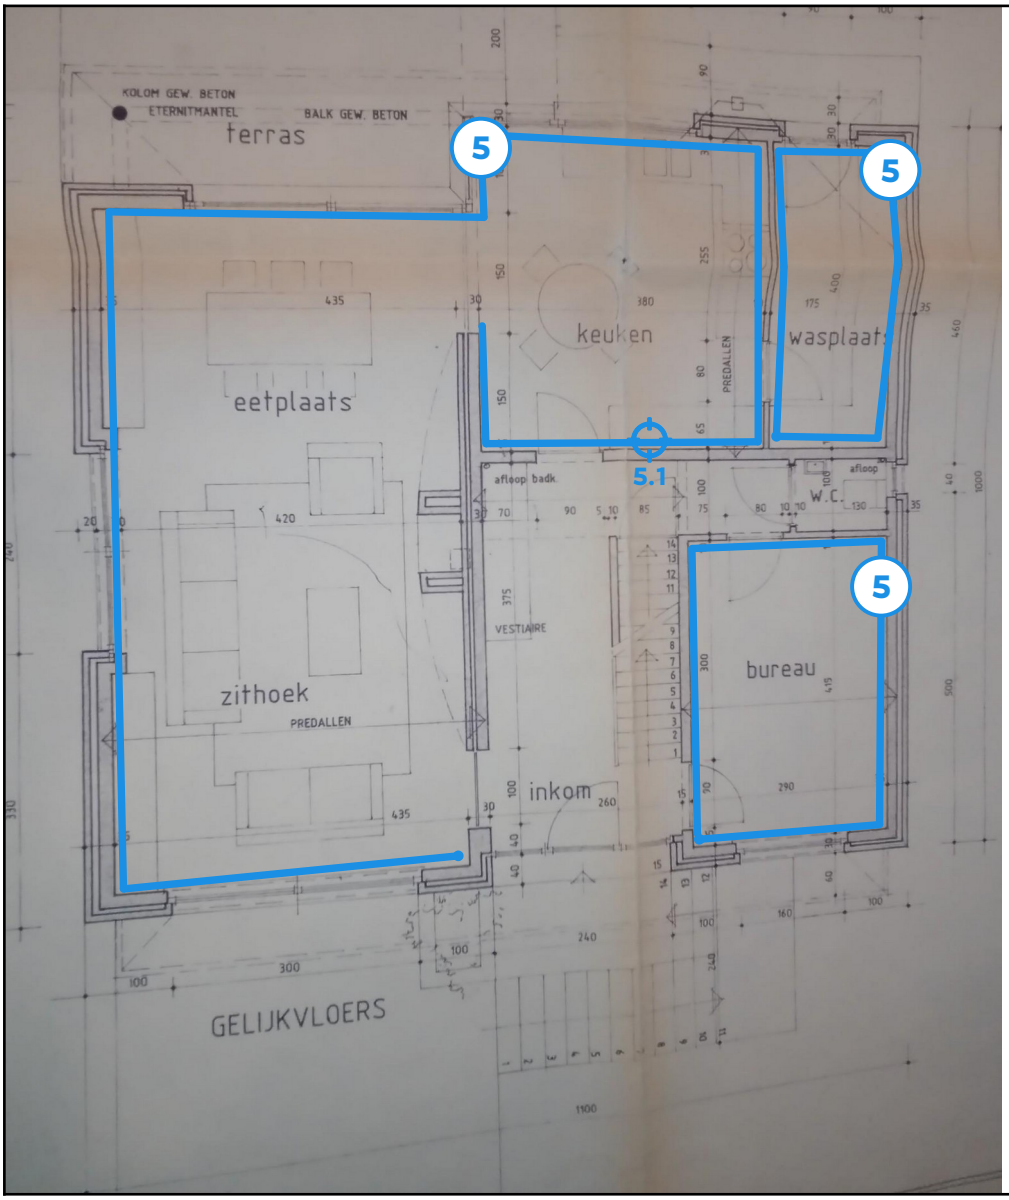
Plan 1.6: Plan glv

Beschrijving	Type	Actie
5. Muurpleister	Geen asbest	-
5.1 Code: 001	Mengmonster	-

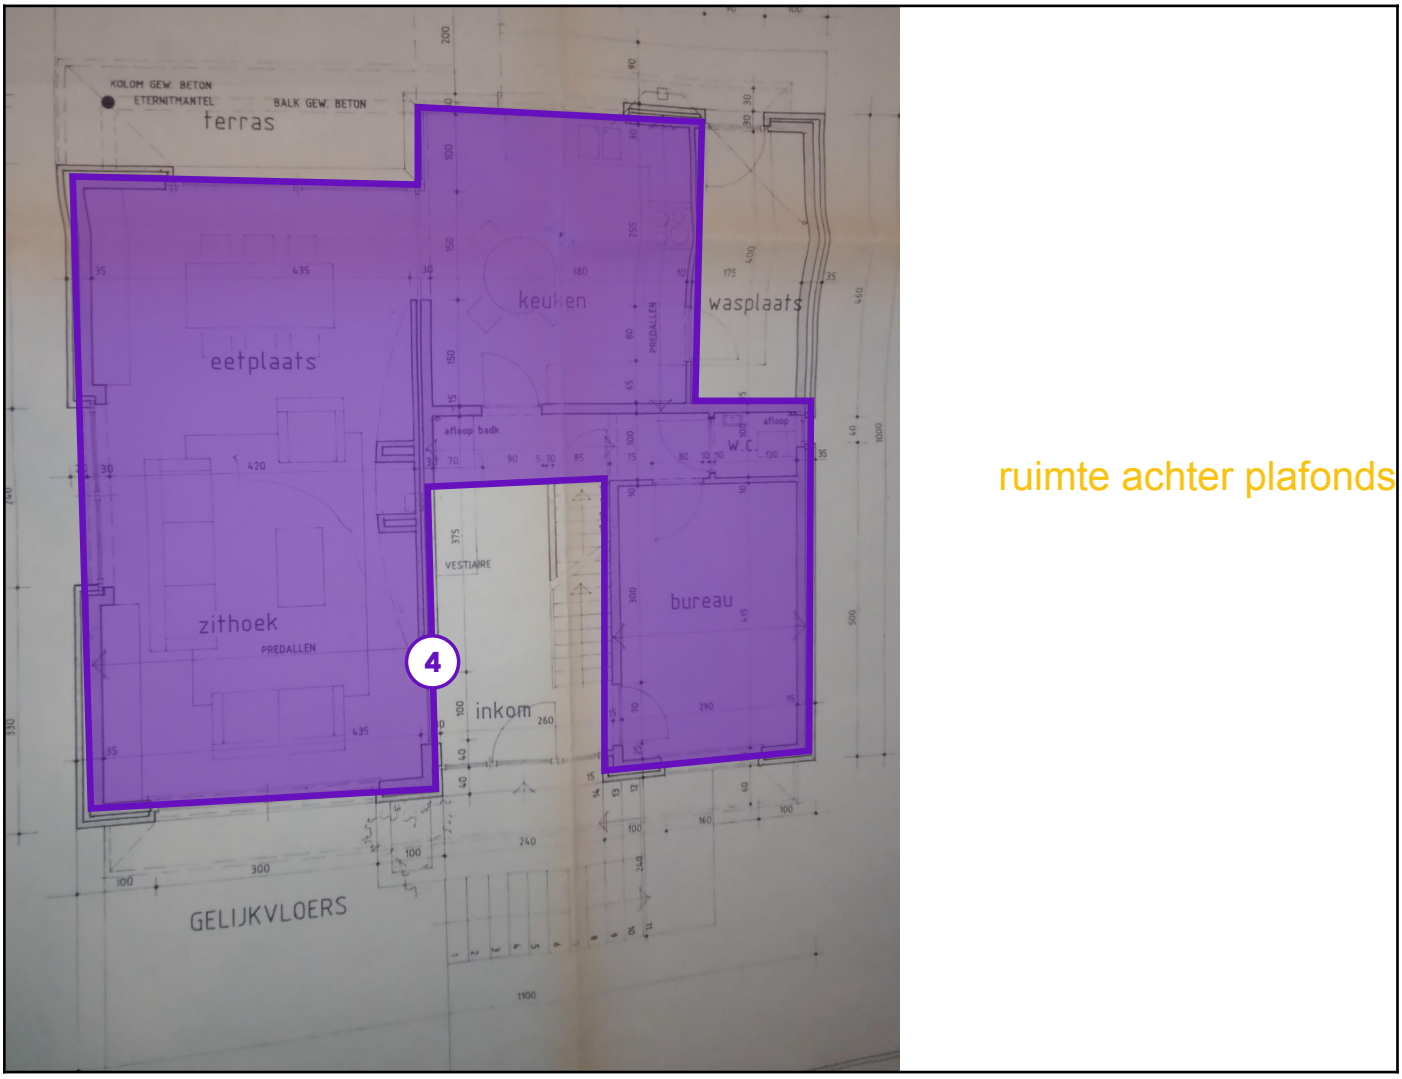
Plan 1.7: Plan glv

Beschrijving	Type	Actie
4. Ruimte achter plafonds.	Advies	-

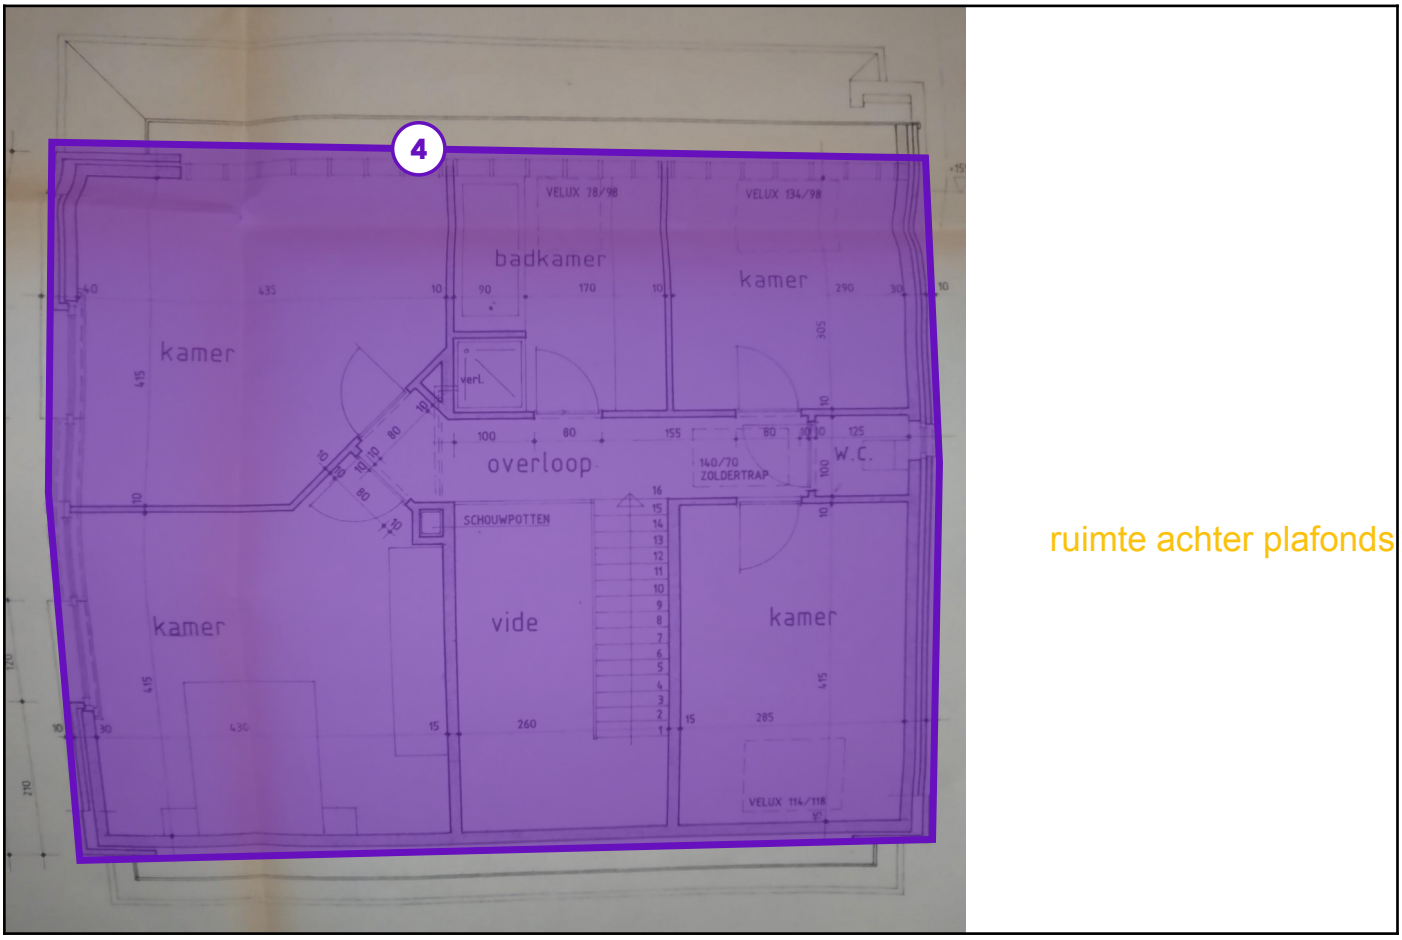
Plan 1.10: Plan V+1

Beschrijving	Type	Actie
4. Ruimte achter plafonds.	Advies	-

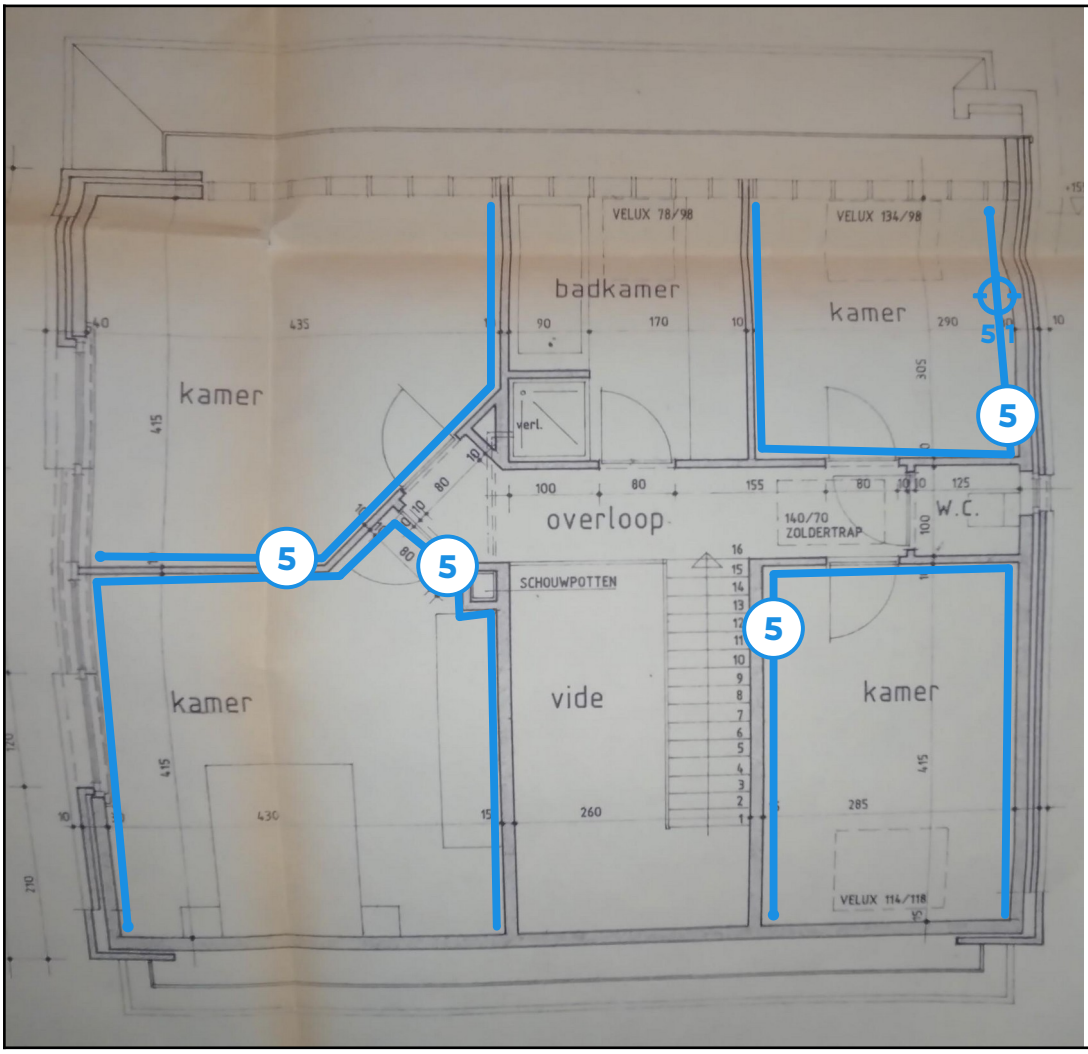
Plan 1.11: Plan V+1

Beschrijving	Type	Actie
5. Muurpleister	Geen asbest	-
5.1 Code: 001	Mengmonster	-

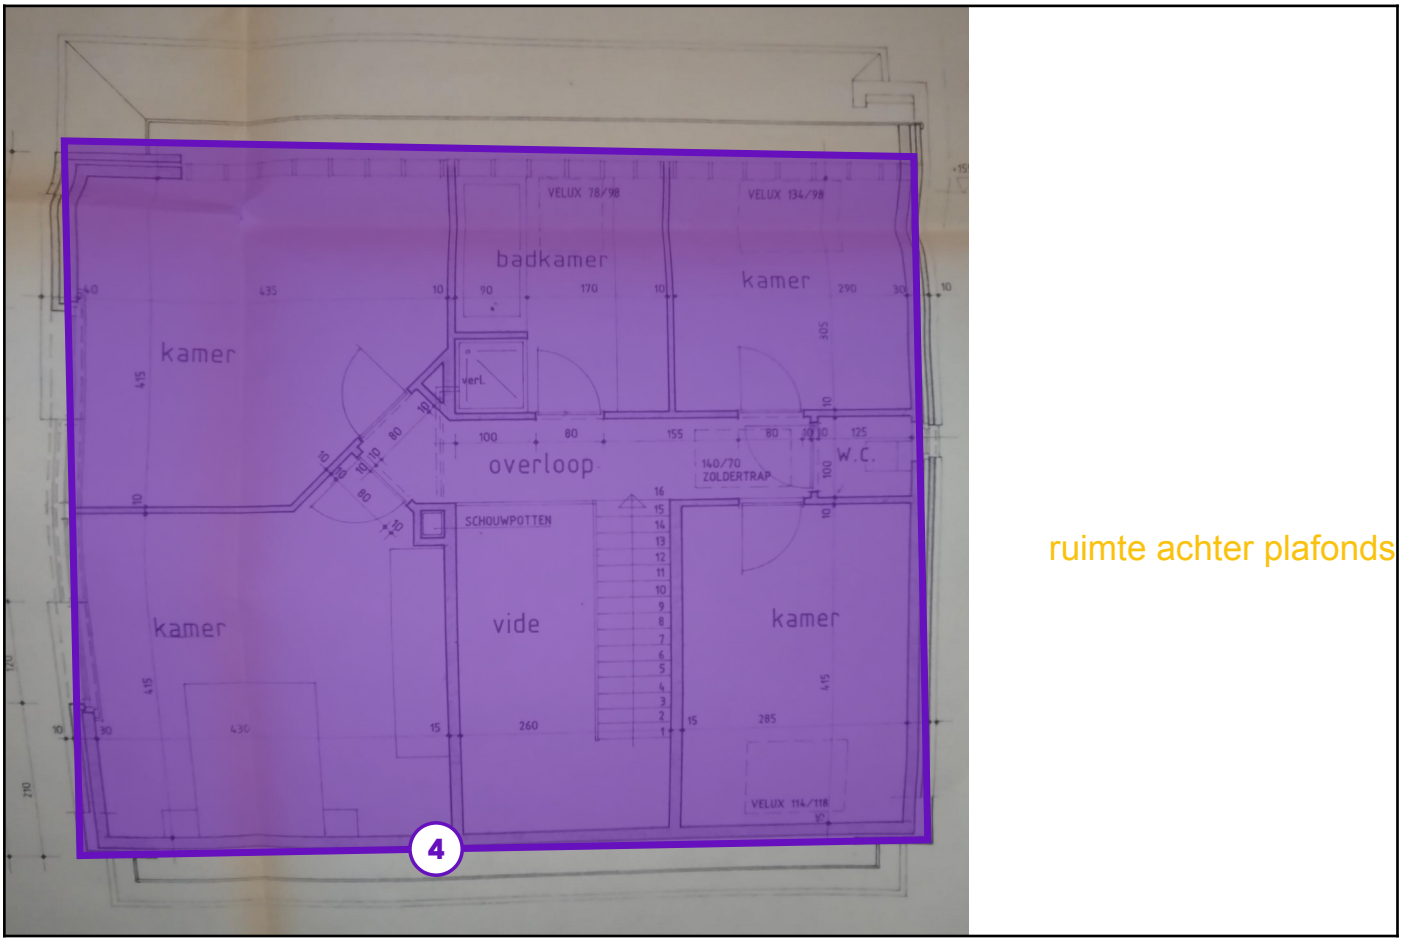
Plan 1.12: Plan V+1

Beschrijving	Type	Actie
4. Ruimte achter plafonds.	Advies	-

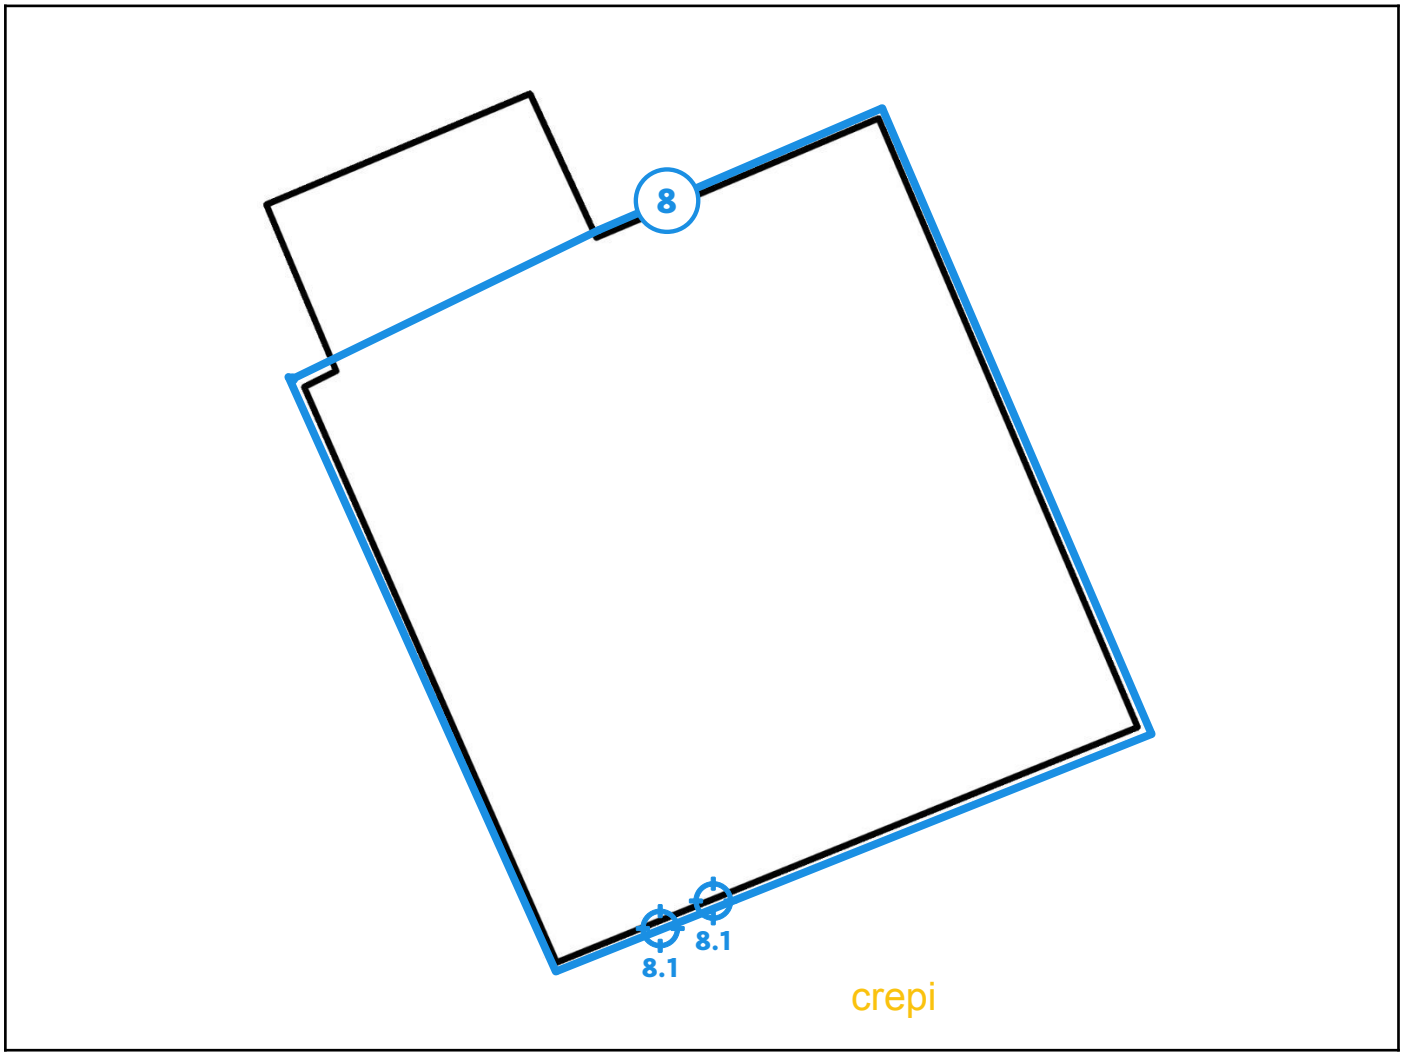
Plan 1.15: Woning plan

Beschrijving	Type	Actie
8. Crepi buitentoepassing	Geen asbest	-
8.1 Code: 003	Mengmonster	-

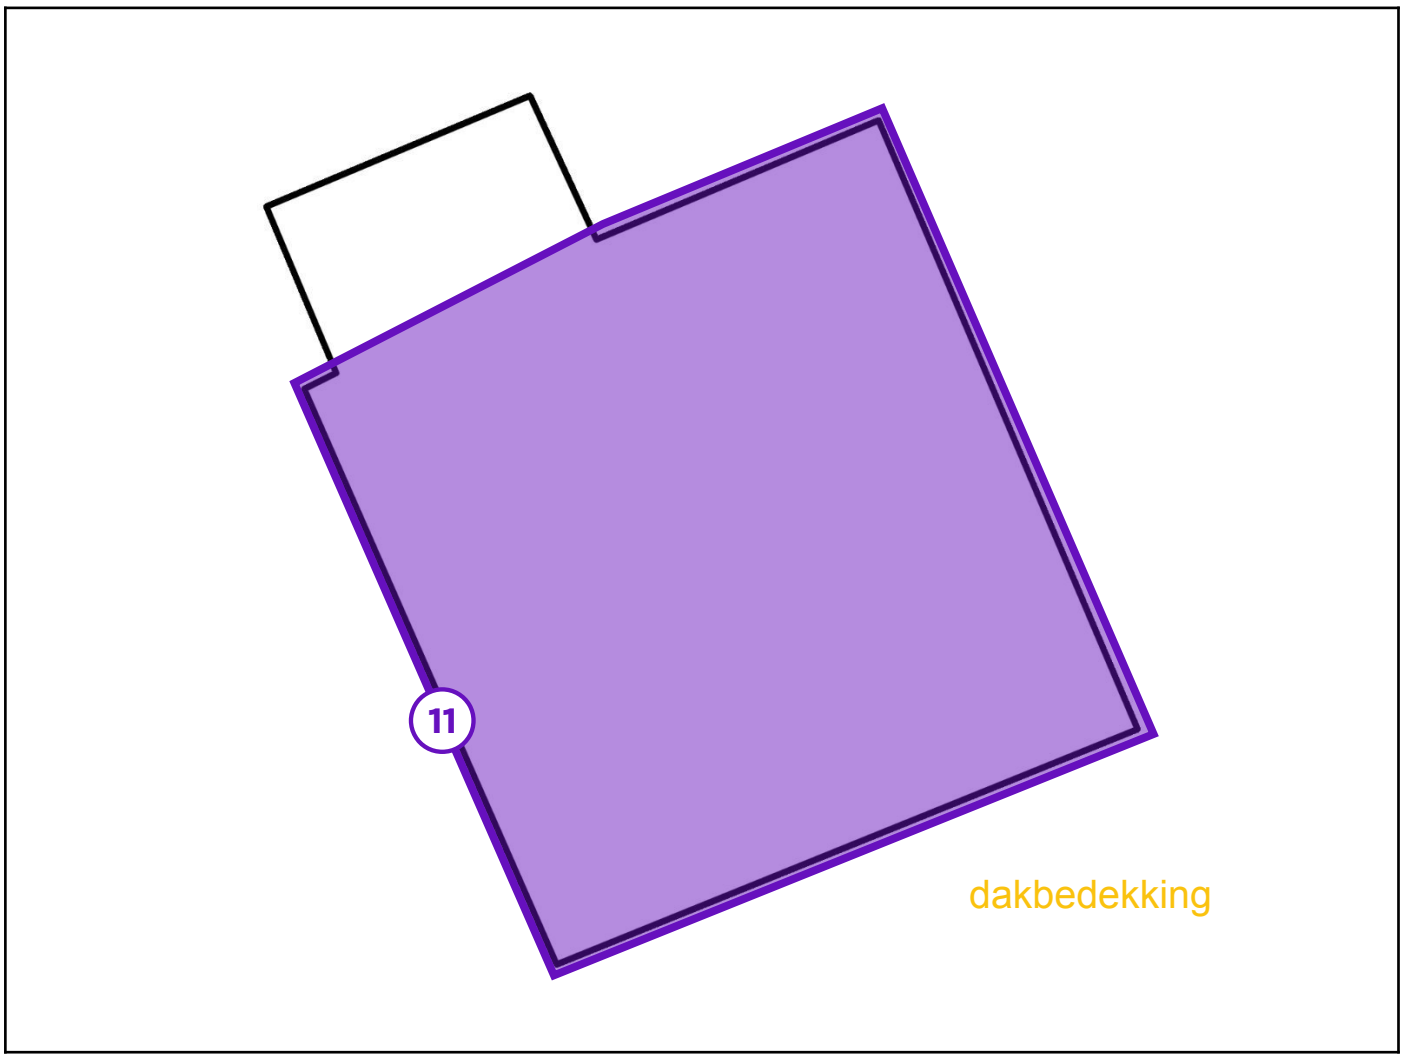
Plan 1.16: Woning plan

Beschrijving	Type	Actie
11. Dakbedekking niet verdacht.	Overige ruimte of materiaal	-

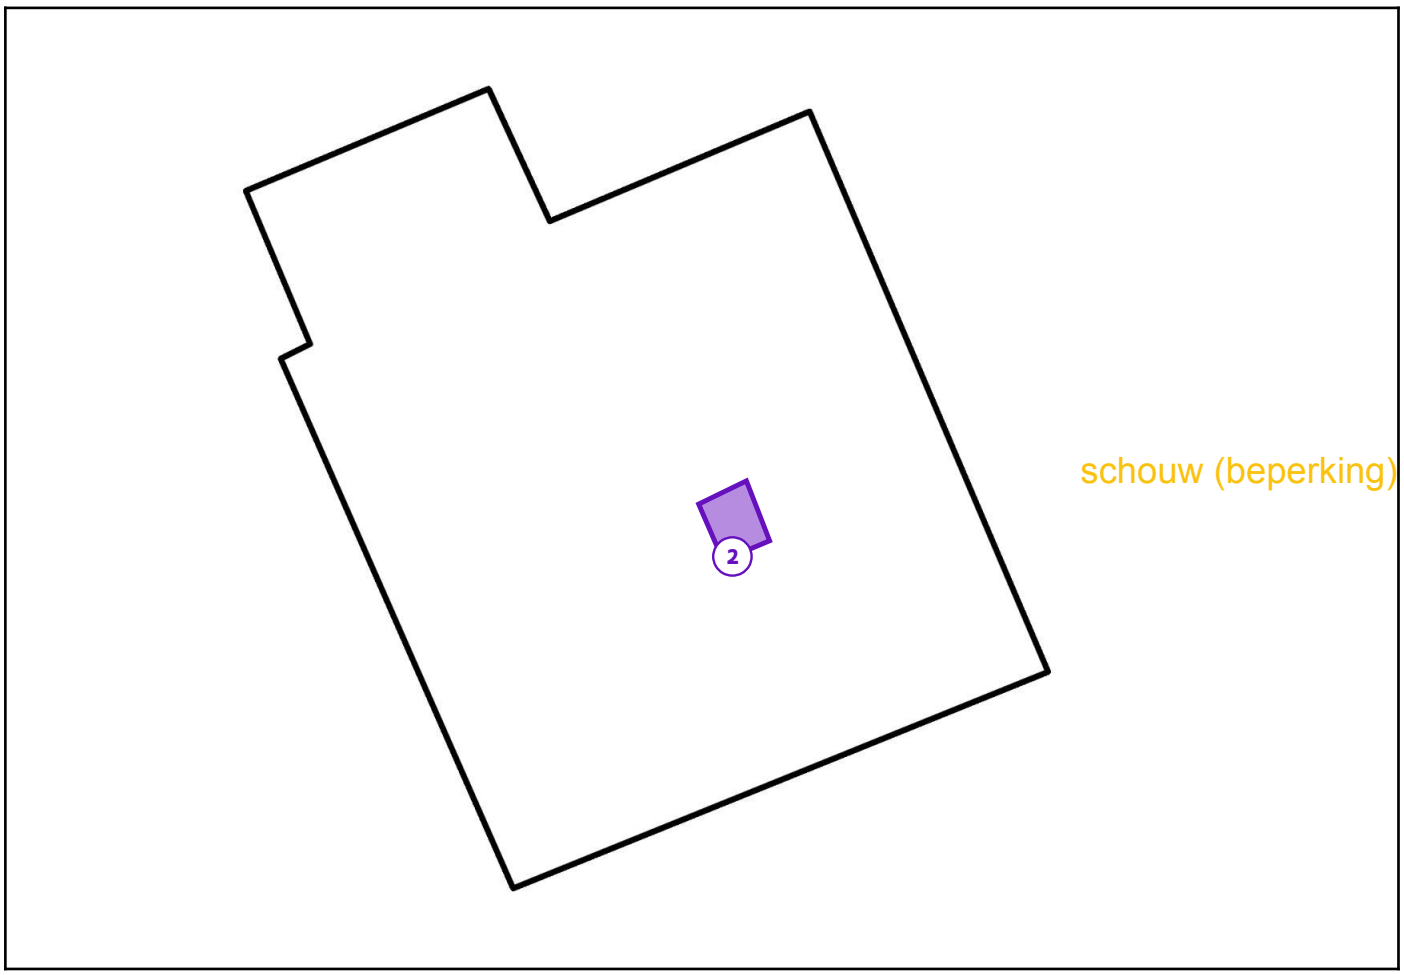
Plan 1.17: Woning plan

Beschrijving	Type	Actie
2. Schouw op het dak	Beperking	-

Reden: Het te onderzoeken materiaal situeert zich hoger dan 3,50 m te rekenen vanaf een veilige ondergrond

Uitleg van de asbestdeskundige: Bij werken (dak of reiniging schouw) kan een stelling geplaatst worden , het is niet duidelijk of er asbestverdachte materialen aanwezig zijn in/rond de schouw.

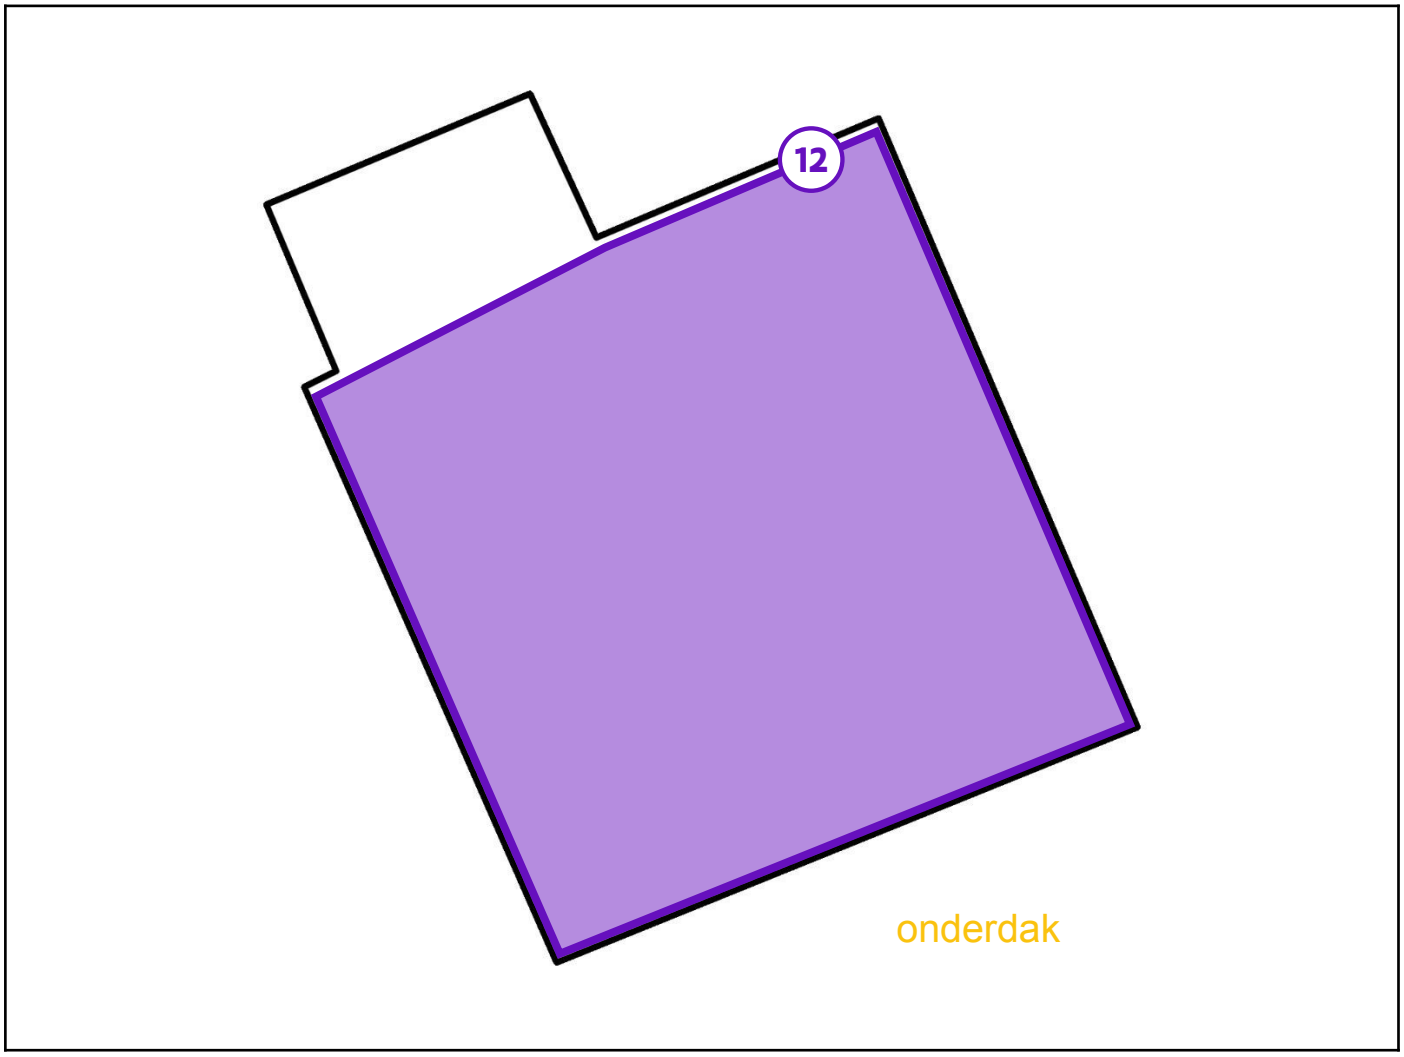
Plan 1.18: Woning plan

Beschrijving	Type	Actie
12. Onderdak niet verdacht	Overige ruimte of materiaal	-

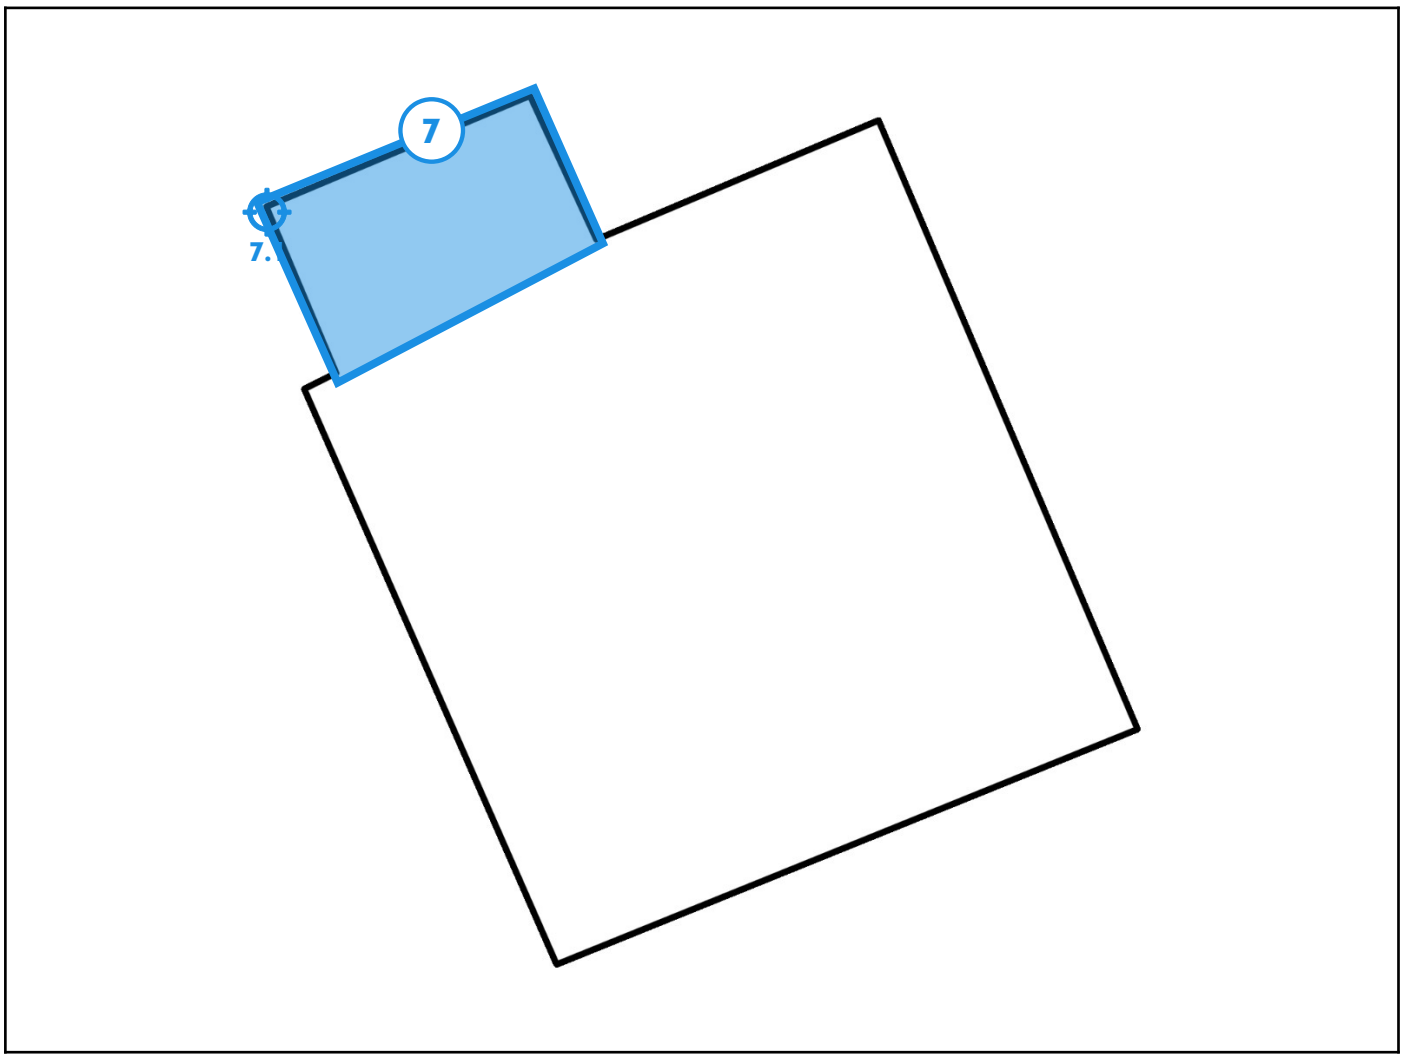
Plan 1.19: Woning plan

Beschrijving	Type	Actie
7. Golfplaten (type 1)	Geen asbest	-
7.1 Code: 004	Puntmonster	-

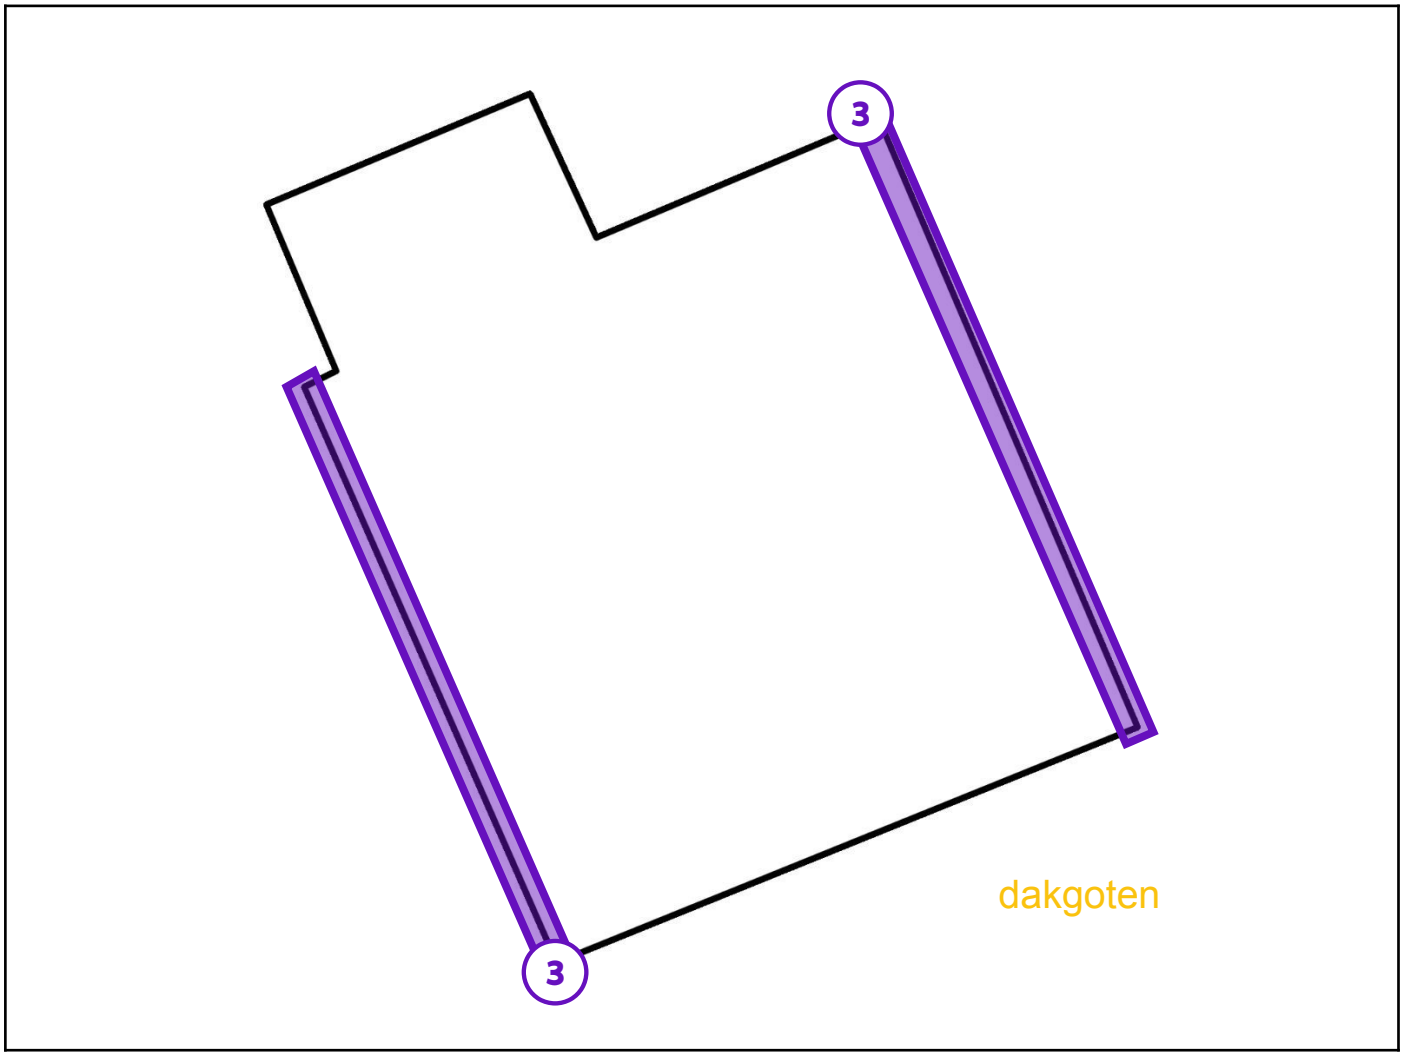
Plan 1.20: Woning plan

Beschrijving	Type	Actie
3. Dakgoten (zink)	Advies	-

De dakgoot werd gecontroleerd, het materiaal is niet asbest-verdacht.

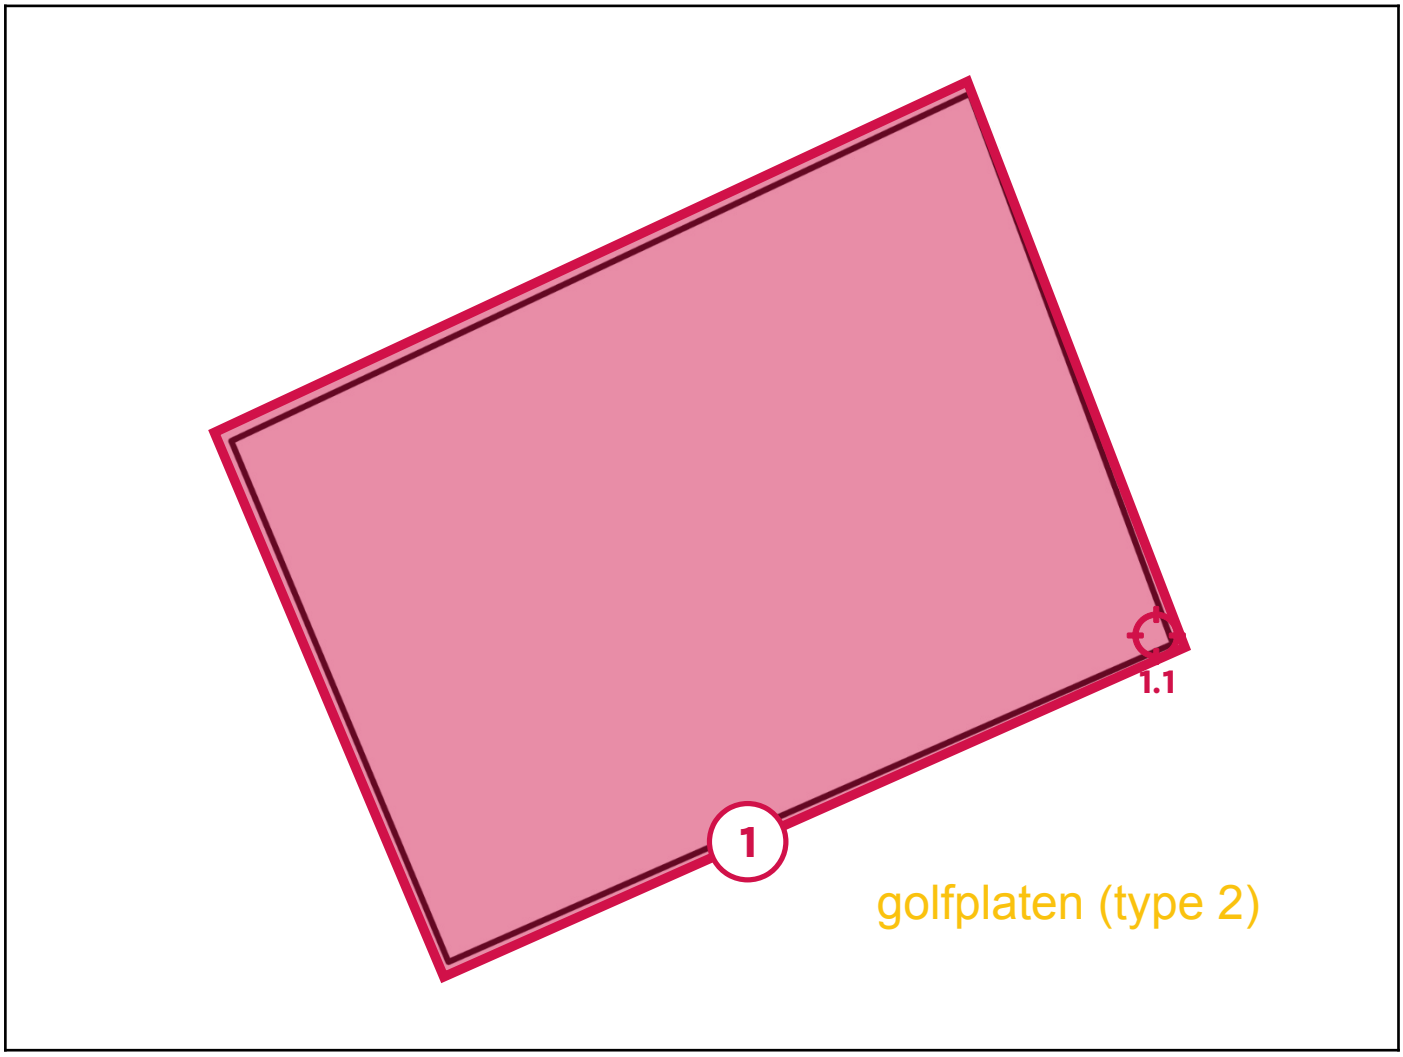
Plan 4.1: Kippenhok plan

Beschrijving	Type	Actie
1. Golfplaten (type 2)	Asbestmateriaal	Dringend verwijderen
1.1 Code: 005	Puntmonster	-
