Asbestinventarisattest

Velm 22, 1730 Asse

Attestnummer : **20261021-000032.000**
Uitgegeven op : **21.10.2026**
Geldig tot : **21.10.2031**

Niet-asbestveilig

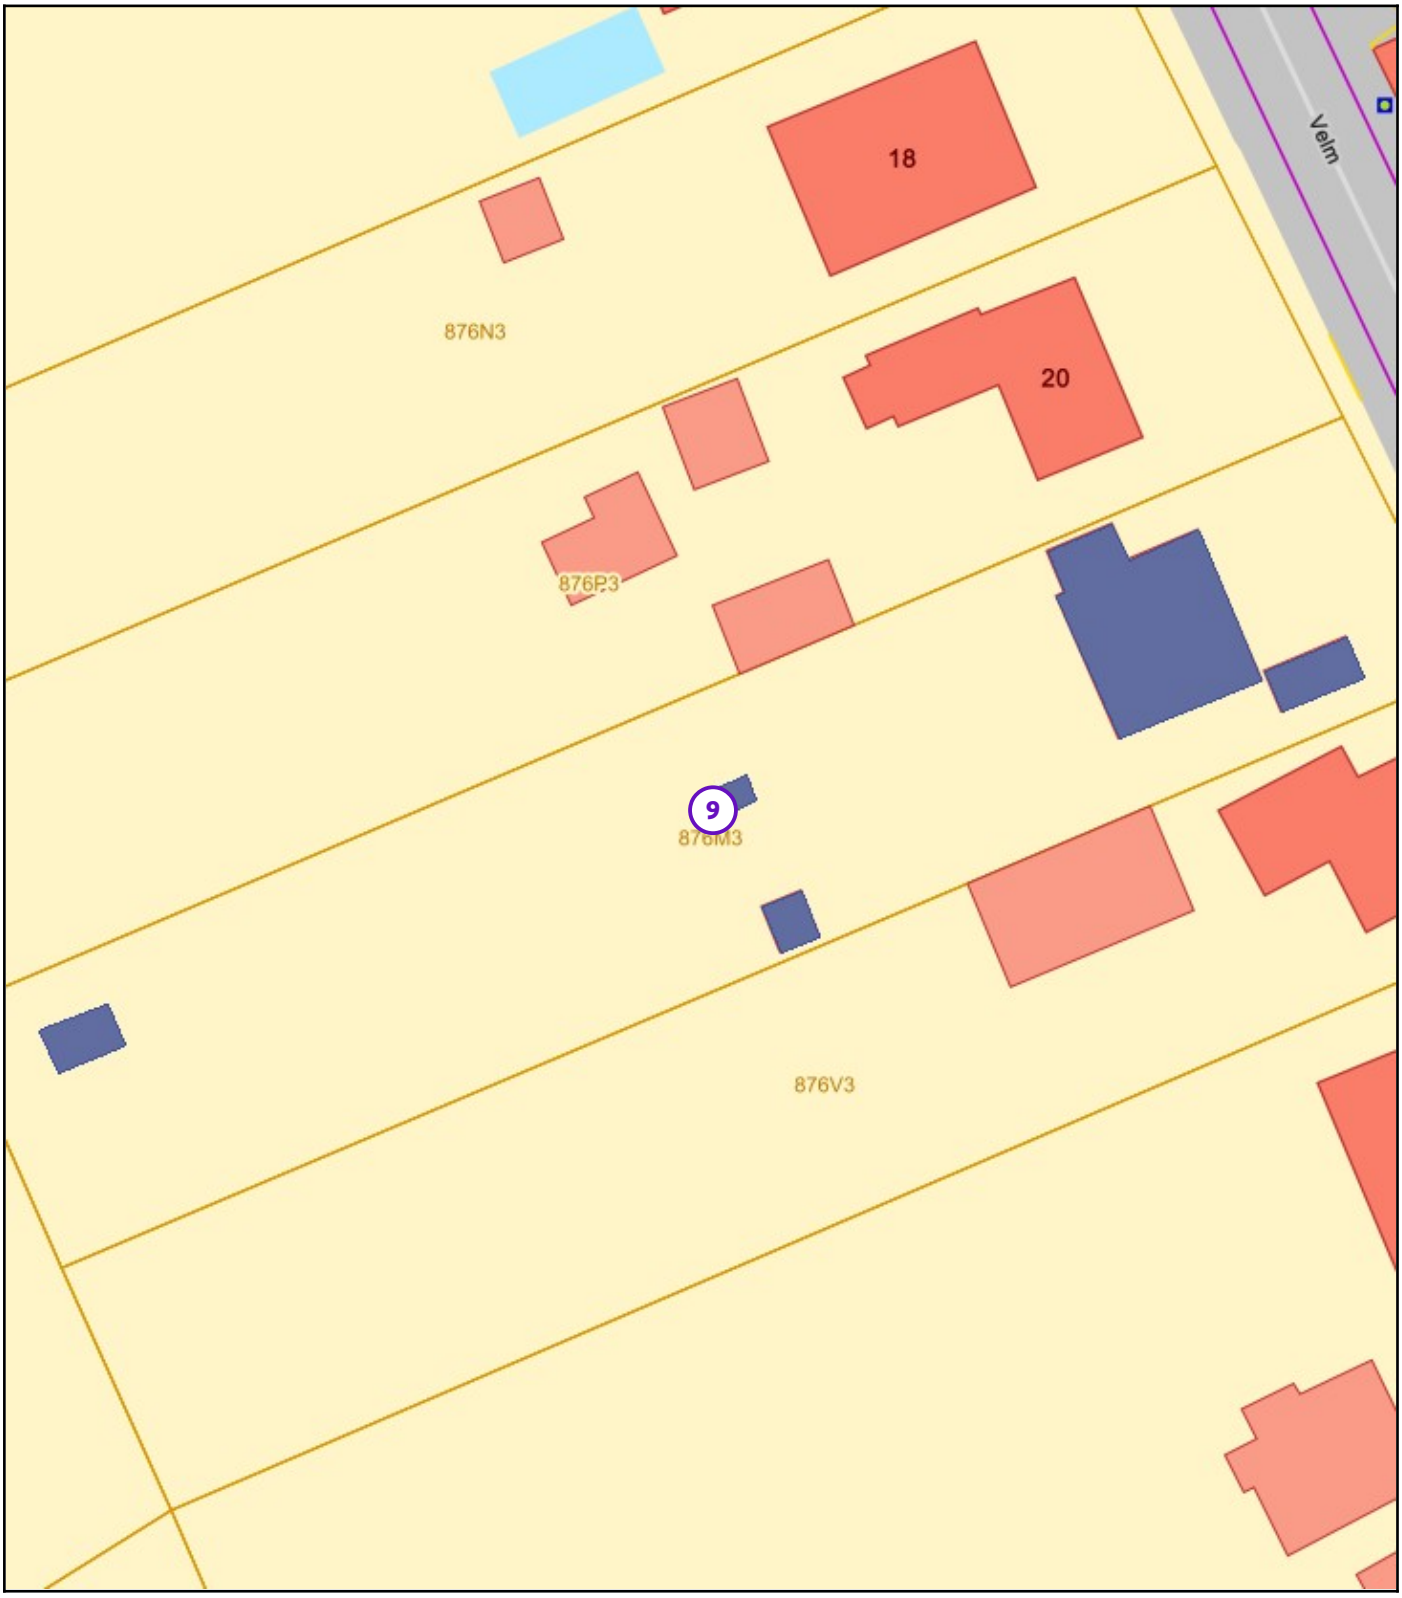
Plan 6.1: Afdruipzones/afvloeizones

9. Afdruipzone asbest	Afdruipzone/afvloeizone	-

Beschrijving	Afdruipzone asbest
Bron van de asbestdeeltjes	Bron is nog aanwezig
Type	Afdruipzone dak
Afmetingen (lengte - breedte - diepte)	• 2,00 m - 1,00 m - 0,30 m
Geraamd volume	0,60 m^3
Opmerking

- Om het afspoelen van asbestdeeltjes te stoppen, is het verstandig om de verwijdering van de dak- of gevelbekleding in te plannen en in afwachting hiervan een dakgoot te plaatsen om het regenwater af te voeren naar de riolering.

De uitgraving van een afdruipzone gebeurt volgens de methodiek "eenvoudige handelingen". Vermijd daarbij vermenging met andere bodem en laat de uitgegraven asbesthoudende grond afvoeren naar een daartoe vergunde stortplaats. Voor de uitgraving wordt een richtdiepte van 30 cm gehanteerd.

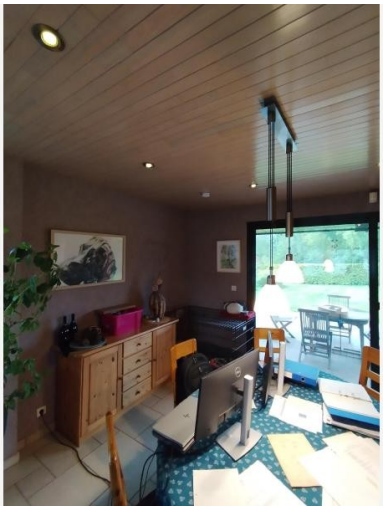
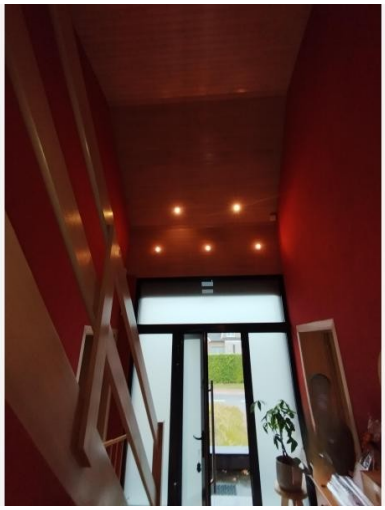
Fiche 4: Ruimte achter plafonds.

Er zijn plafonds afgewerkt met valse plafonds. Het is niet duidelijk of er pleisterwerk of ander verdacht asbestmateriaal aanwezig is achter / op deze valse plafonds, het is aangewezen om bijkomend onderzoek uit te voeren bij werken. Zonder destructieve handeling is het niet mogelijk om na te gaan of er asbesthoudende materialen aanwezig zijn achter de plafond afwerking. Als bij sloop of renovatie blijkt dat er achter deze plafonds nog pleisterwerk of asbest verdachte toepassingen aanwezig zijn, moet dit bemonsterd worden.
