Asbestinventarisattest

Petrus Ascanusstraat 86, 1730 Asse

Attestnummer : **20261112-000262.000**
Uitgegeven op : **12.11.2026**
Geldig tot : **12.11.2036**

Niet-asbestveilig

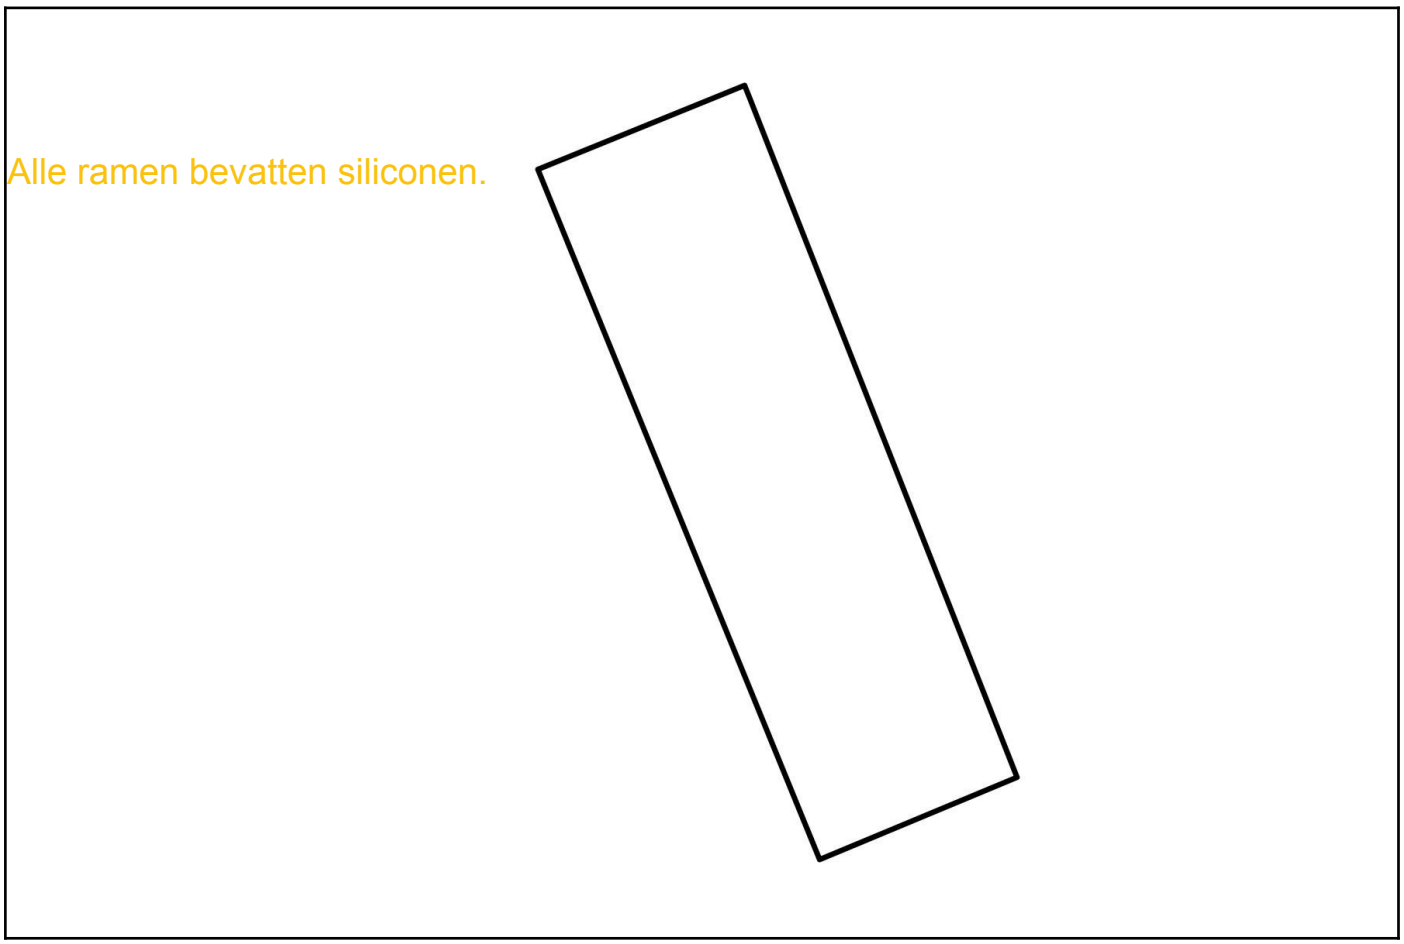
Plan 1.1: Woning plan

Beschrijving	Type	Actie
11. Kit niet verdacht (visueel vastgesteld)	Overige ruimte of materiaal	-

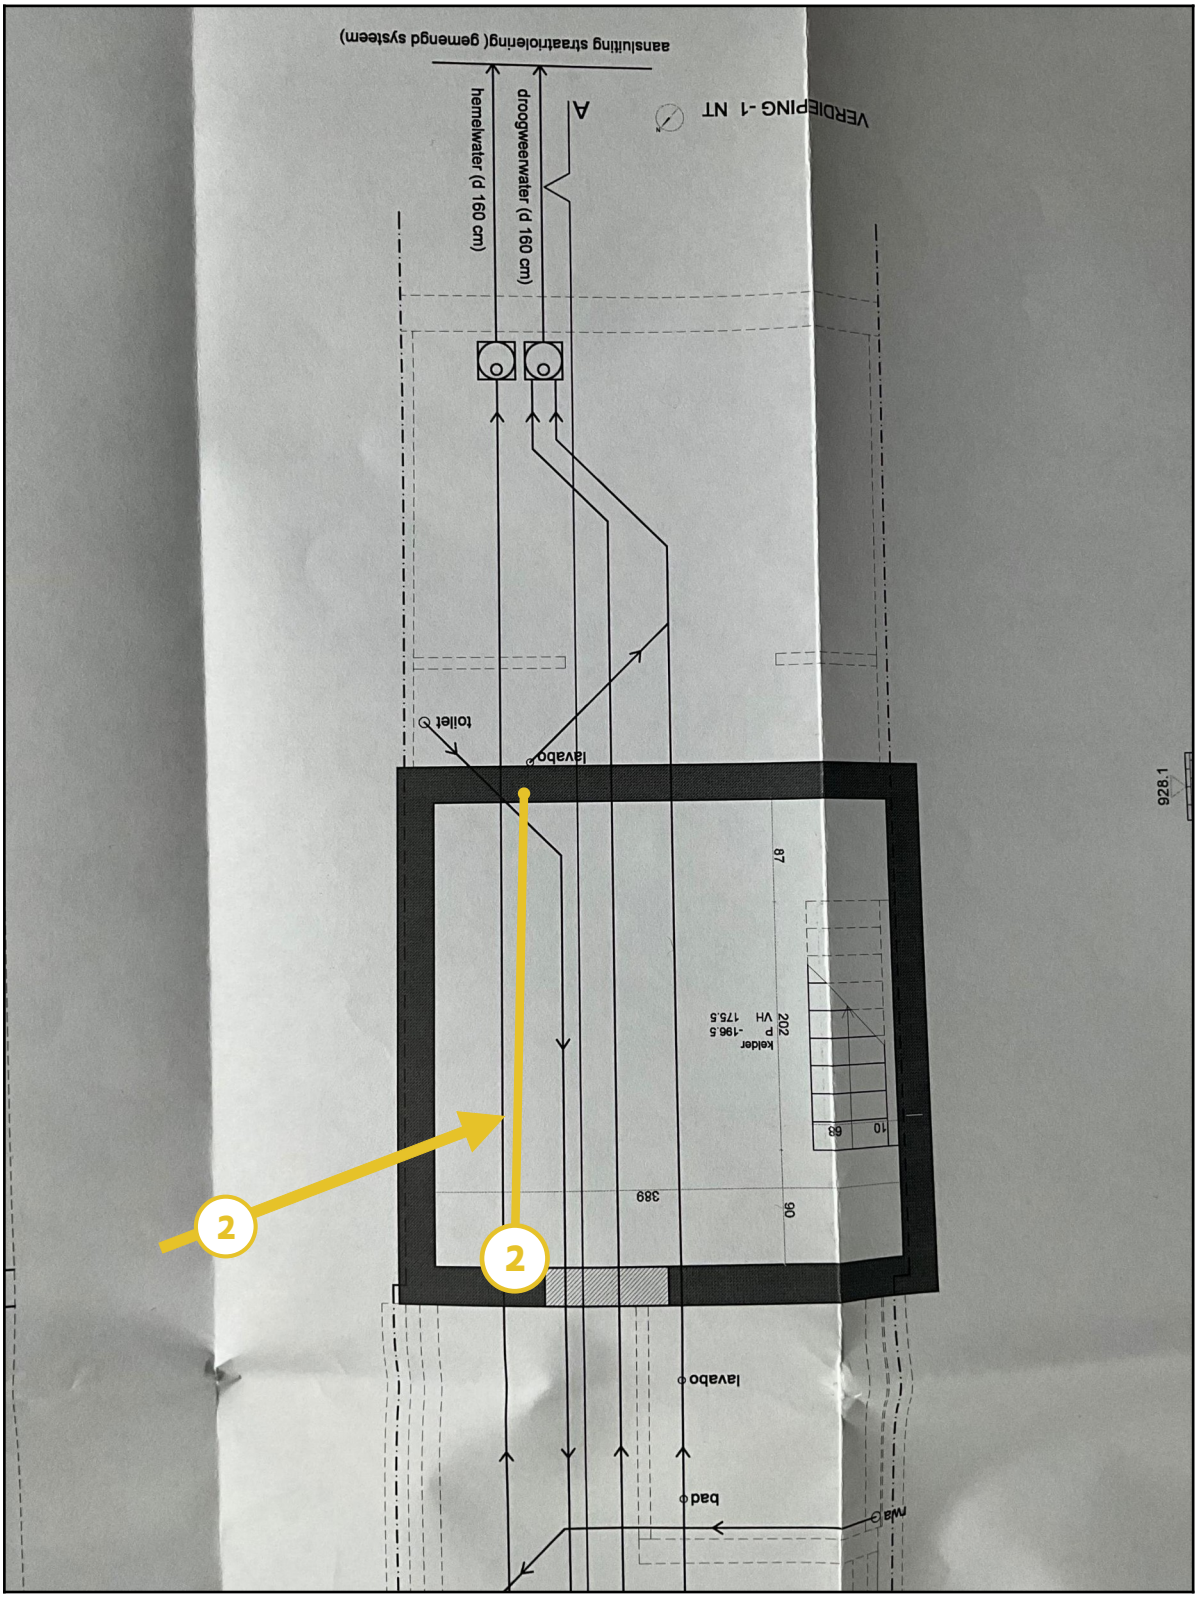
Plan 1.2: Kelder

2. AC buis (visueel vastgesteld)	Asbestmateriaal	Zorgvuldig beheren

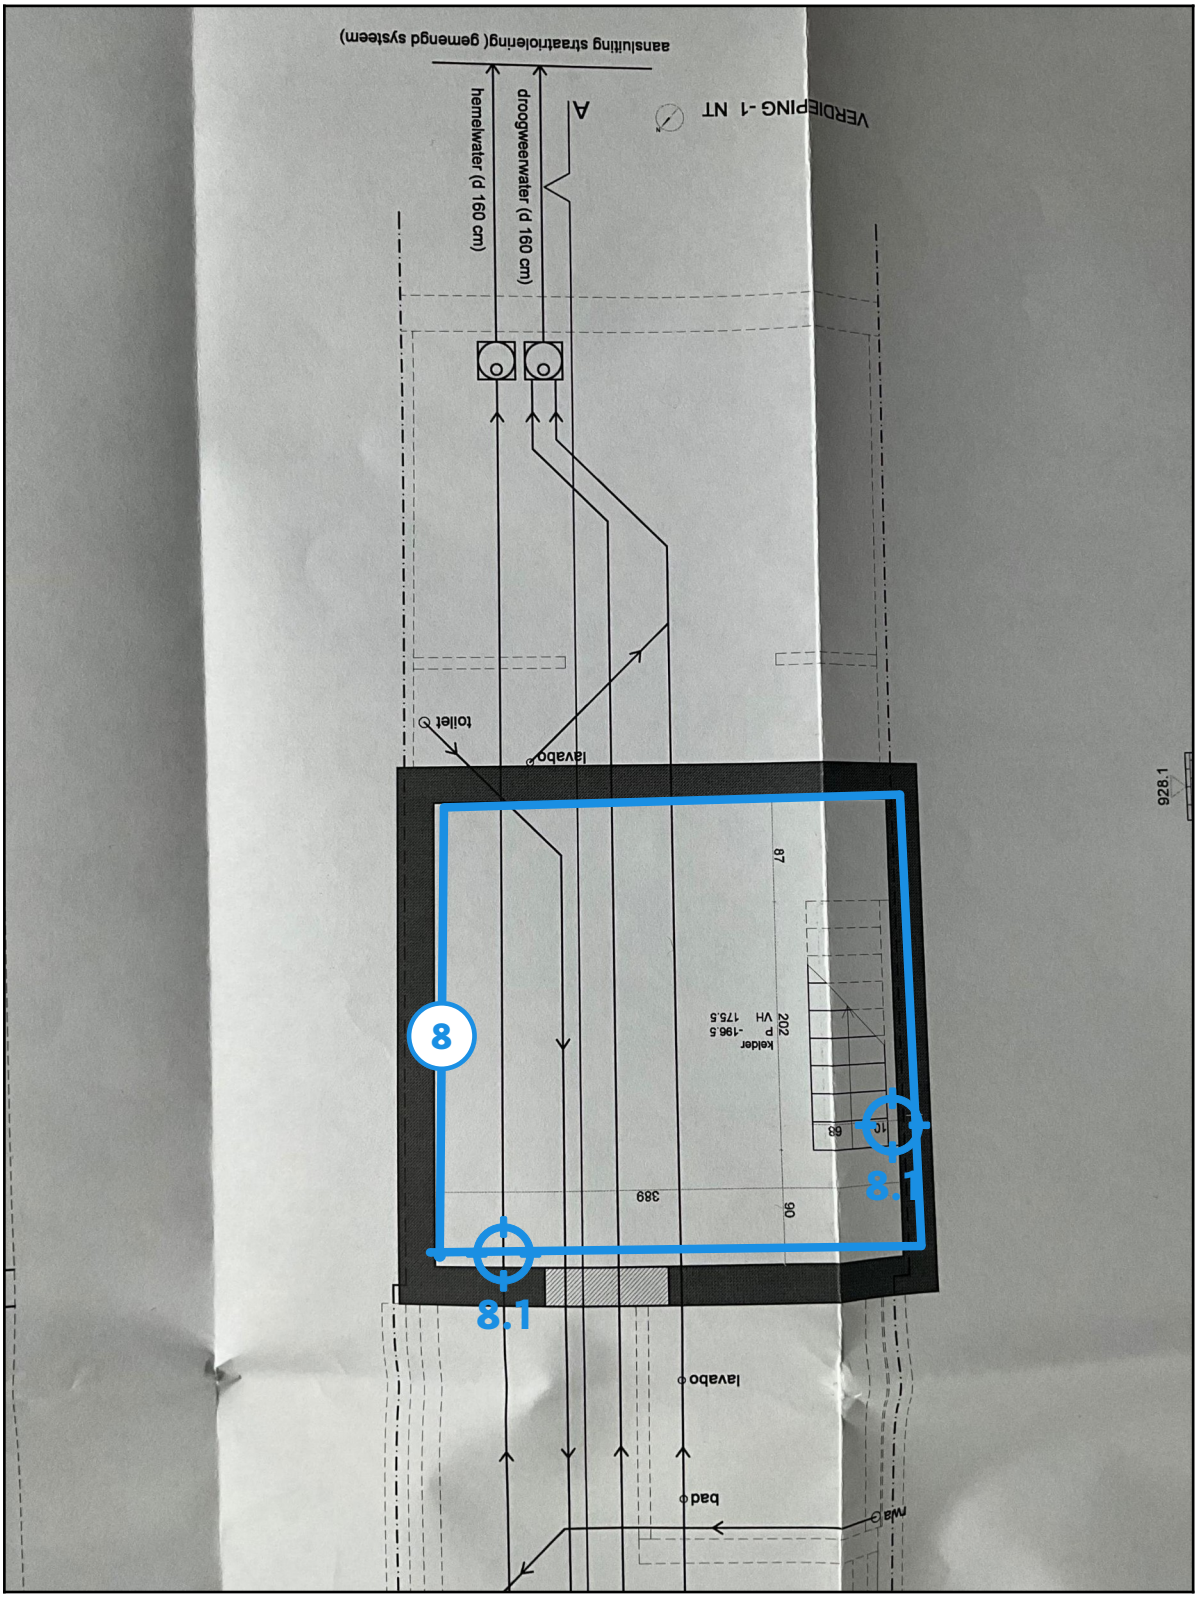
Plan 1.3: Kelder

8. Cementering binnentoepassing (met staalname)	Geen asbest	-
8.1 Code: 03	Mengmonster	-

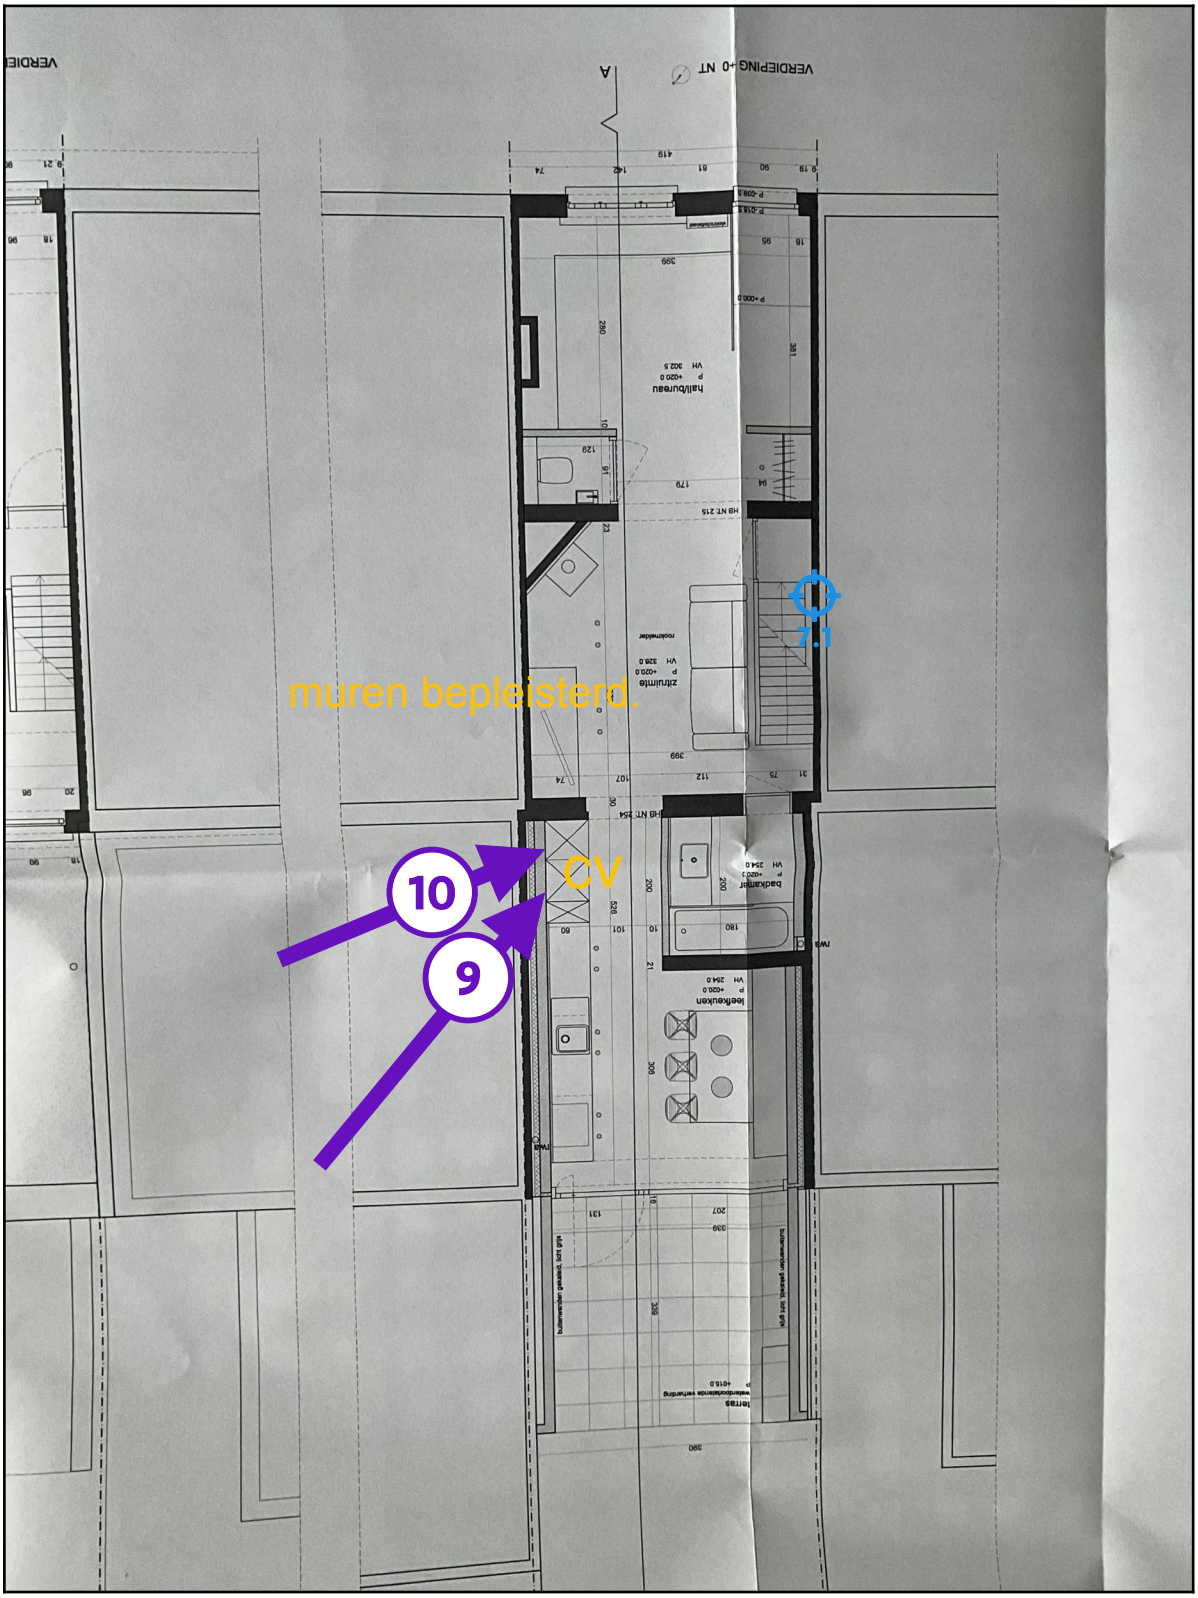
Plan 1.5: Glv

7. Muurpleister	Geen asbest	-
7.1 Code: 01	Mengmonster	-
9. CV Ketel niet verdacht	Overige ruimte of materiaal	-
10. Schouwbuis niet verdacht.	Overige ruimte of materiaal	-

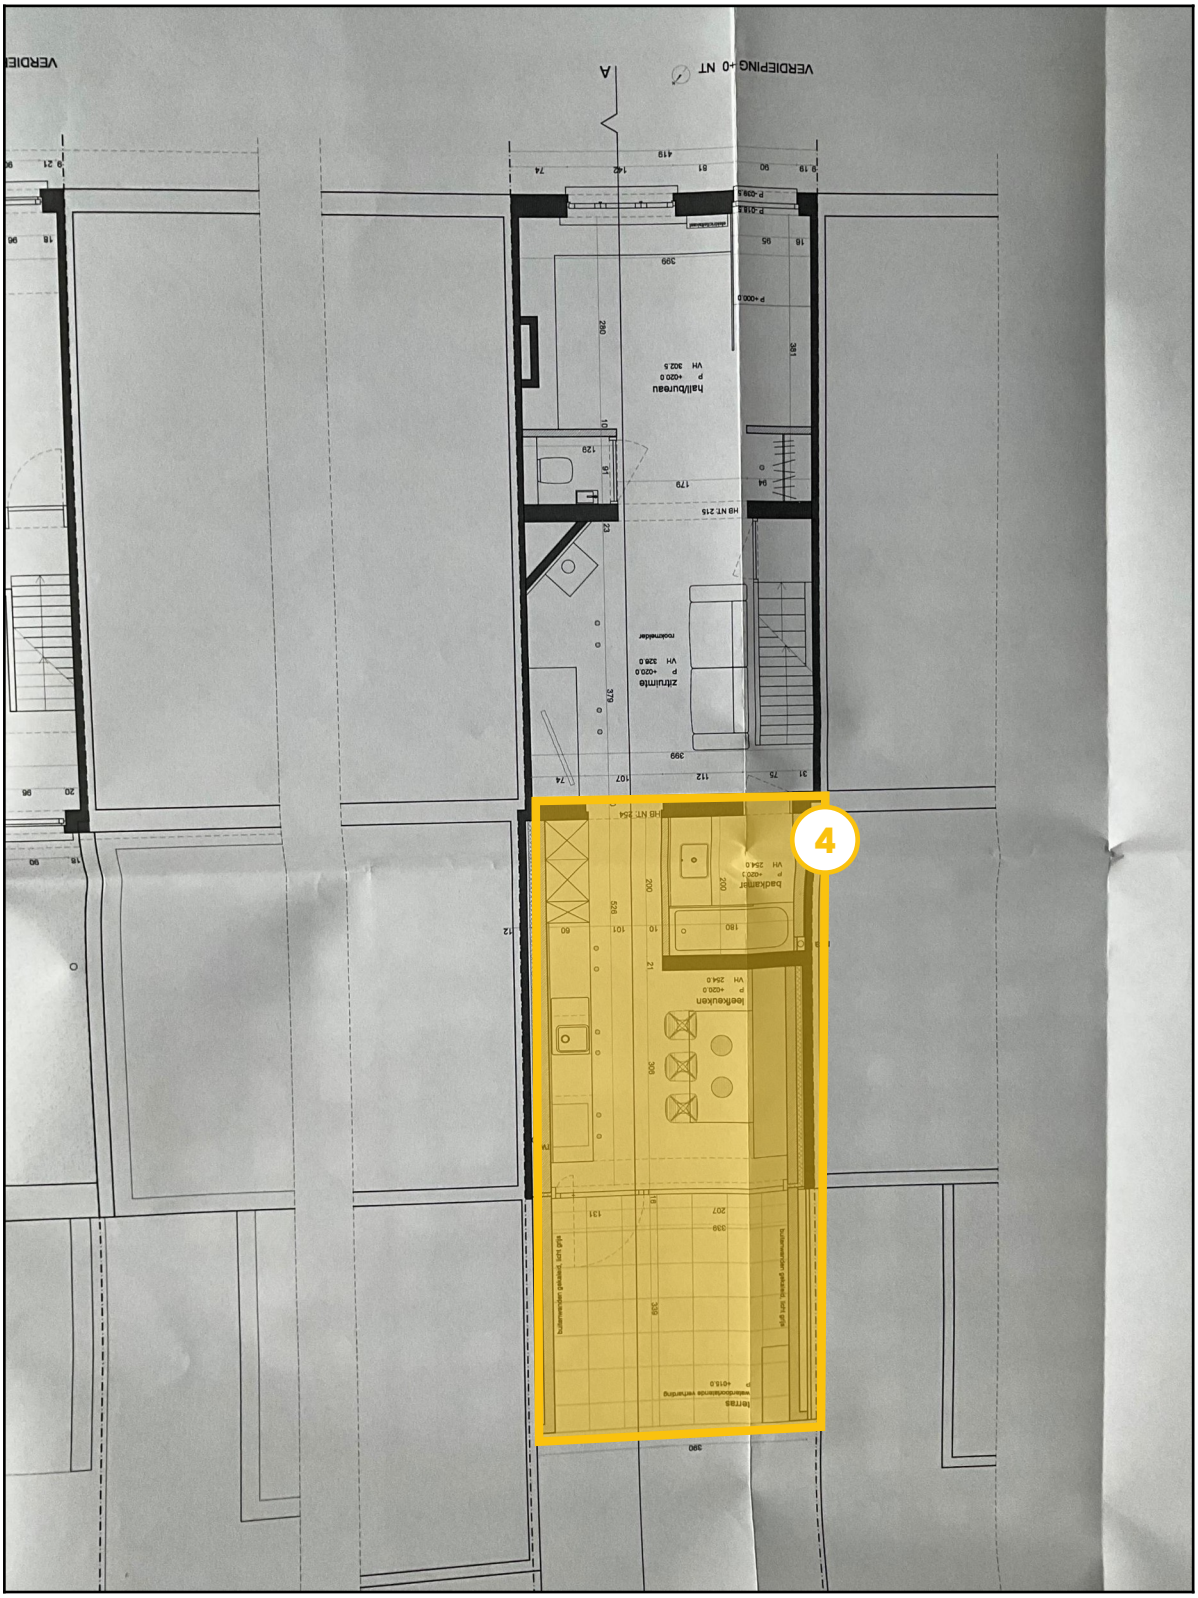
Plan 1.6: Glv

4. Constructie bouwjaar na 2001	Uitsluiting	-

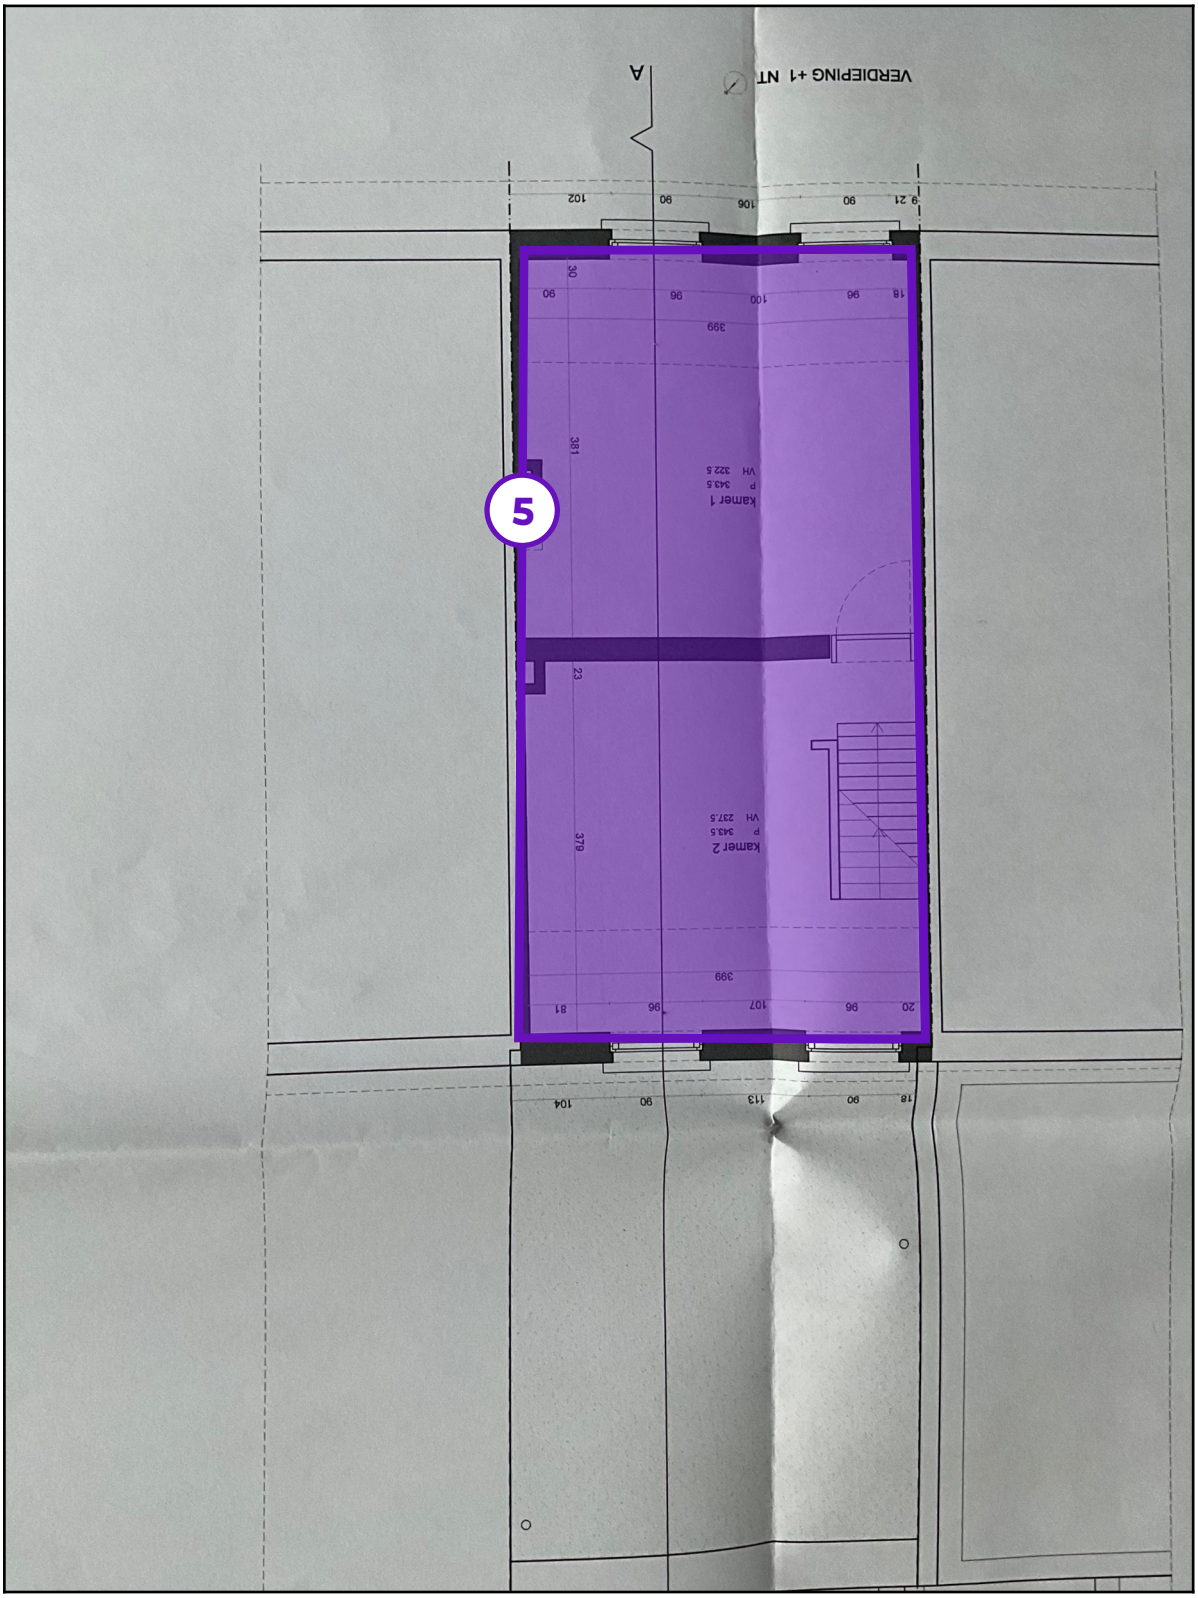
Plan 1.7: Vd1

5. Valse plafonds	Advies	-

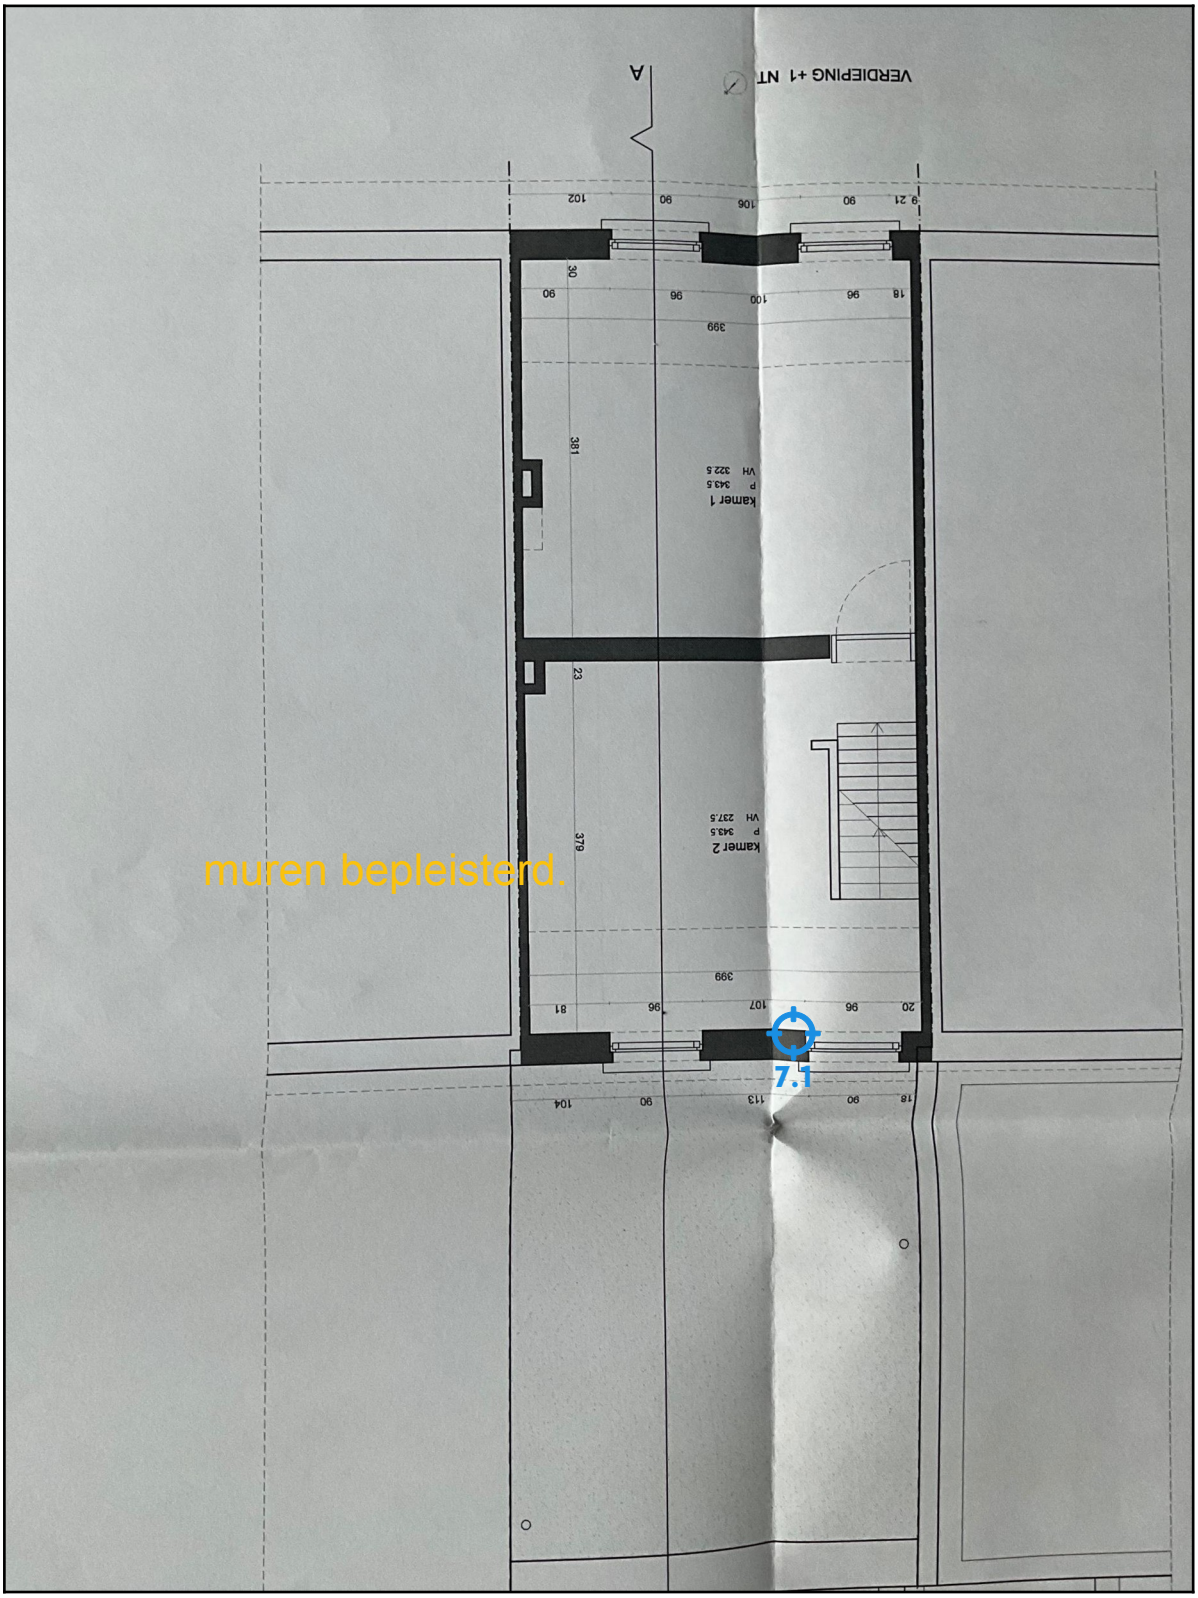
Plan 1.8: Vd1

7. Muurpleister	Geen asbest	-
7.1 Code: 01	Mengmonster	-

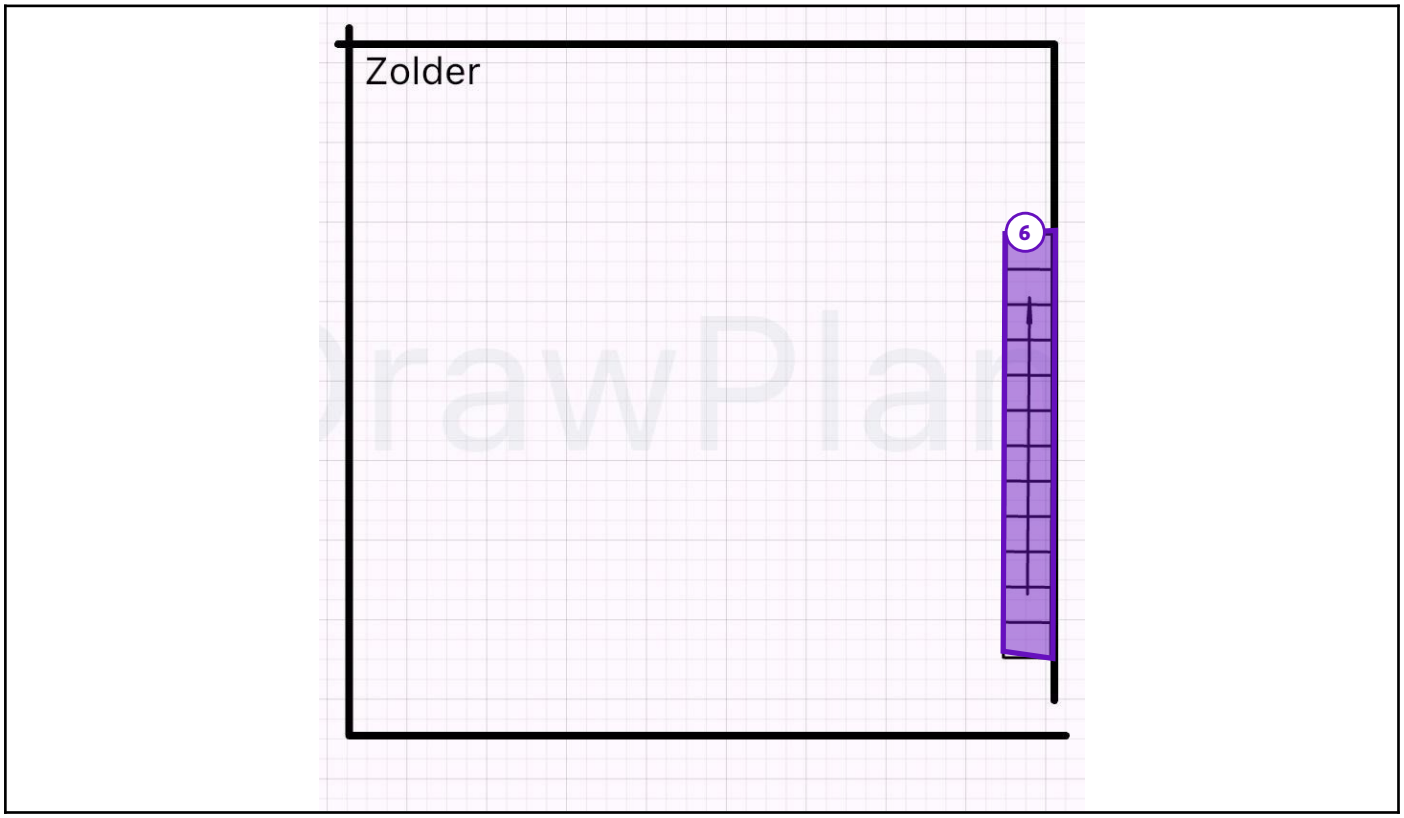
Plan 1.9: Zolder

Beschrijving	Type	Actie
6. Vinylvloer trap niet verdacht	Advies	-

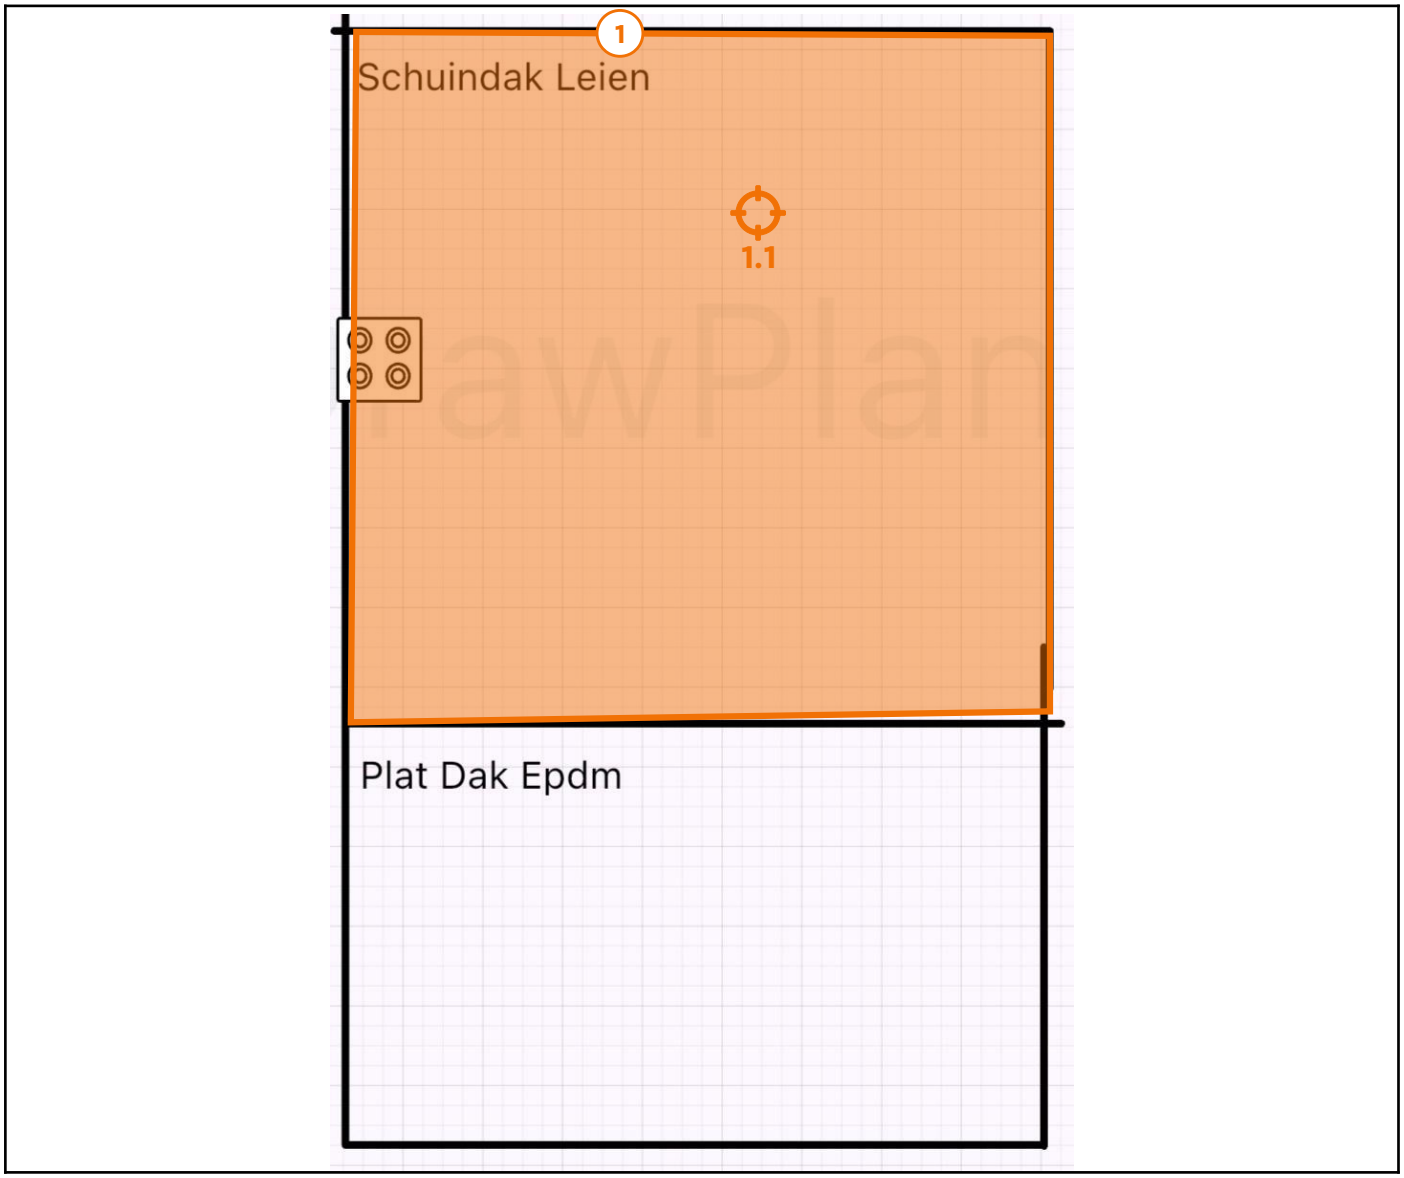
Plan 1.11: Schuindak

Beschrijving	Type	Actie
1. Dakleien (met staalname)	Asbestmateriaal	Verwijderen
1.1 Code: 02	Puntmonster	-

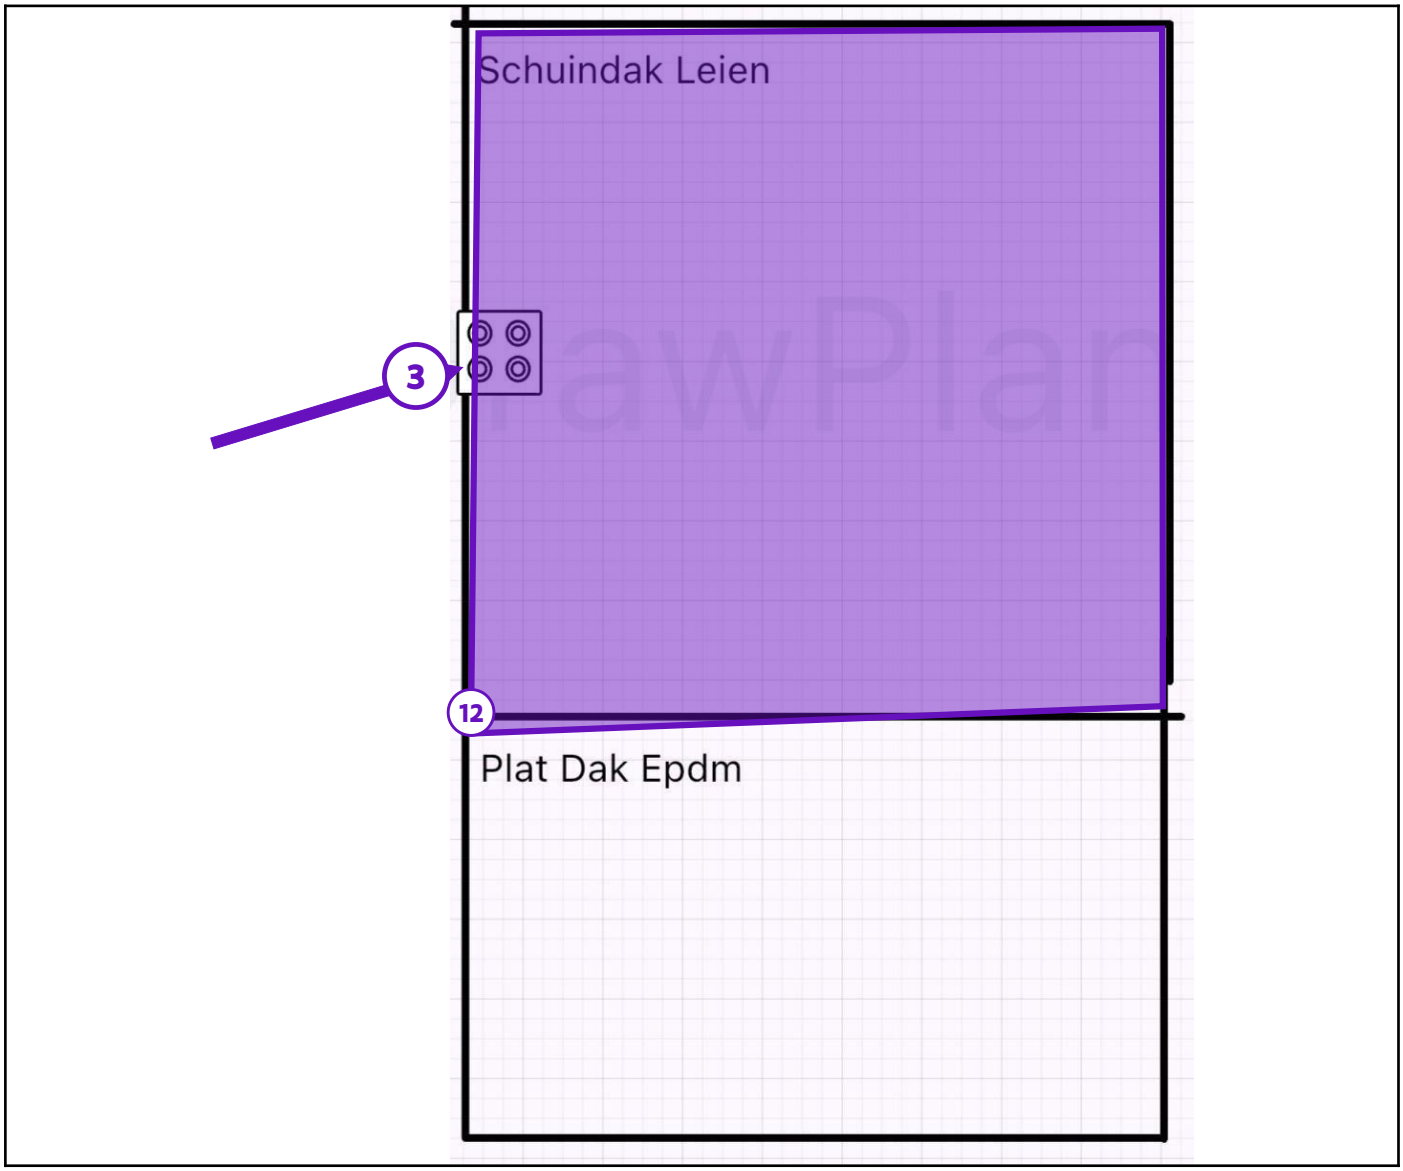
Plan 1.12: Schuindak

Beschrijving	Type	Actie
3. Schouw op het dak (beperkingsfiche)	Beperking	-
12. onderdak (niet aanwezig)	Overige ruimte of materiaal	-

Reden: Het te onderzoeken materiaal situeert zich hoger dan 3,50 m te rekenen vanaf een veilige ondergrond

Uitleg van de asbestdeskundige: Bij werken (dak of reiniging schouw) kan een stelling geplaatst worden , het is niet duidelijk of er asbestverdachte materialen aanwezig zijn in/rond de schouw.

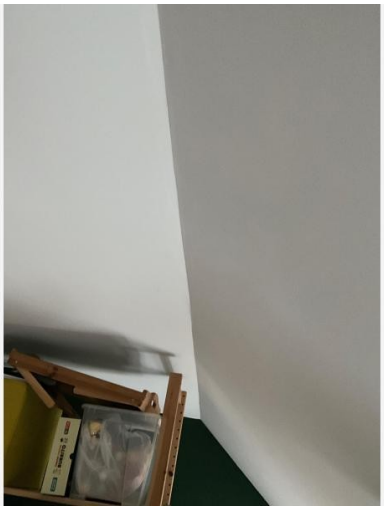
Fiche 5: Valse plafonds

Plafonds zijn afgewerkt met valse plafonds in plaatmateriaal. Het is niet duidelijk of er pleisterwerk of ander verdacht asbestmateriaal aanwezig is achter / op deze valse plafonds, het is aangewezen om bijkomend onderzoek uit te voeren bij werken. Zonder destructieve handeling is het niet mogelijk om na te gaan of er asbesthoudende materialen aanwezig zijn achter de plafond afwerking. Als bij sloop of renovatie blijkt dat er achter deze plafonds nog pleisterwerk of asbest verdachte toepassingen aanwezig zijn, moet dit bemonsterd worden.

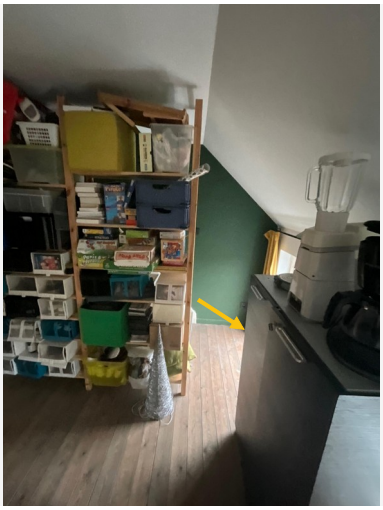
Fiche 7: Muurpleister

Geen asbest

#	Type	Referentie	Resultaat
7.1	Mengmonster	01	Geen asbest

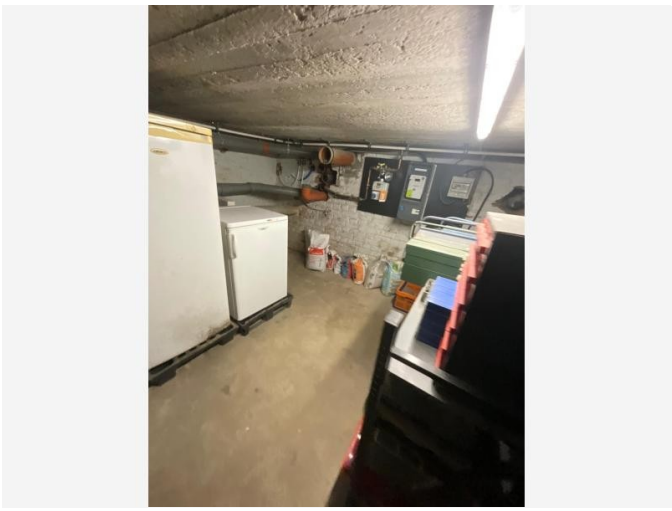
Fiche 8: Cementering binnentoepassing (met staalname)

Geen asbest

#	Type	Referentie	Resultaat
8.1	Mengmonster	03	Geen asbest

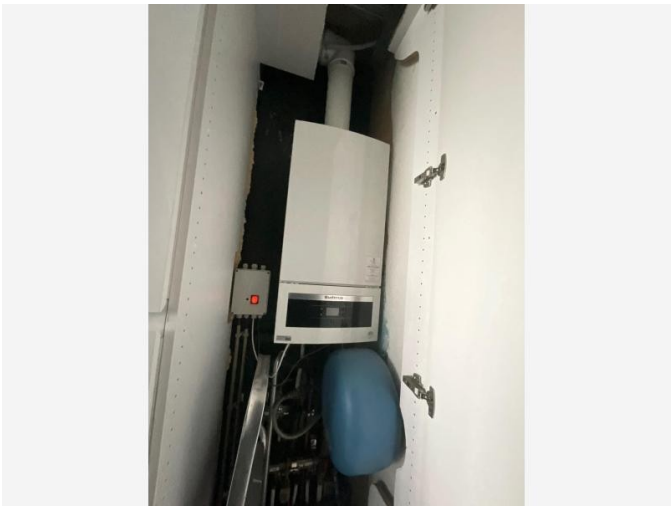
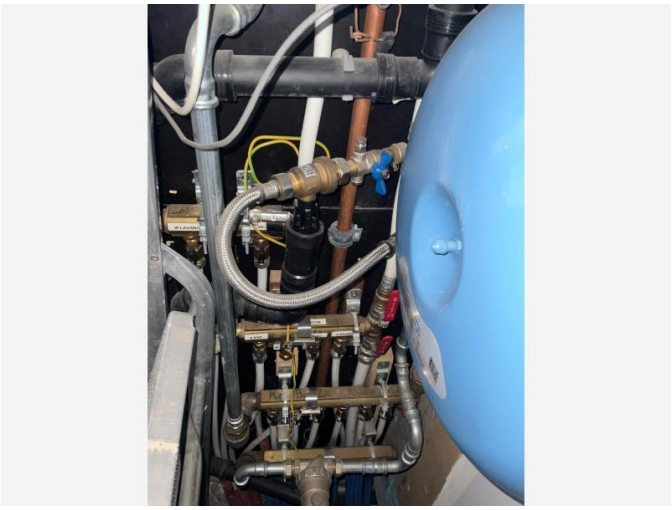
Beschrijving	Notitie	Terug te vinden op plannen
Fiche 9: CV Ketel niet verdacht	De CV ketel werd gecontroleerd(bwj) en is niet asbest verdacht geen risico bouwjaar.	Plan 1.5: Glv
Fiche 10: Schouwbuis niet verdacht.	De schouwbuis werdt gecontroleerd. deze bestaat uit metaal en bevat geen asbest verdachte materialen.	Plan 1.5: Glv
Fiche 11: Kit niet verdacht (visueel vastgesteld)	De gebruikte siliconen kit is niet asbestverdacht	Plan 1.1: Woning plan
