Asbestinventarisattest

Kalkoven 117, 1730 Asse

Attestnummer : **20250717-000351.000**
Uitgegeven op : **17.07.2025**
Geldig tot : **Onbeperkt** (tenzij de toestand wijzigt)

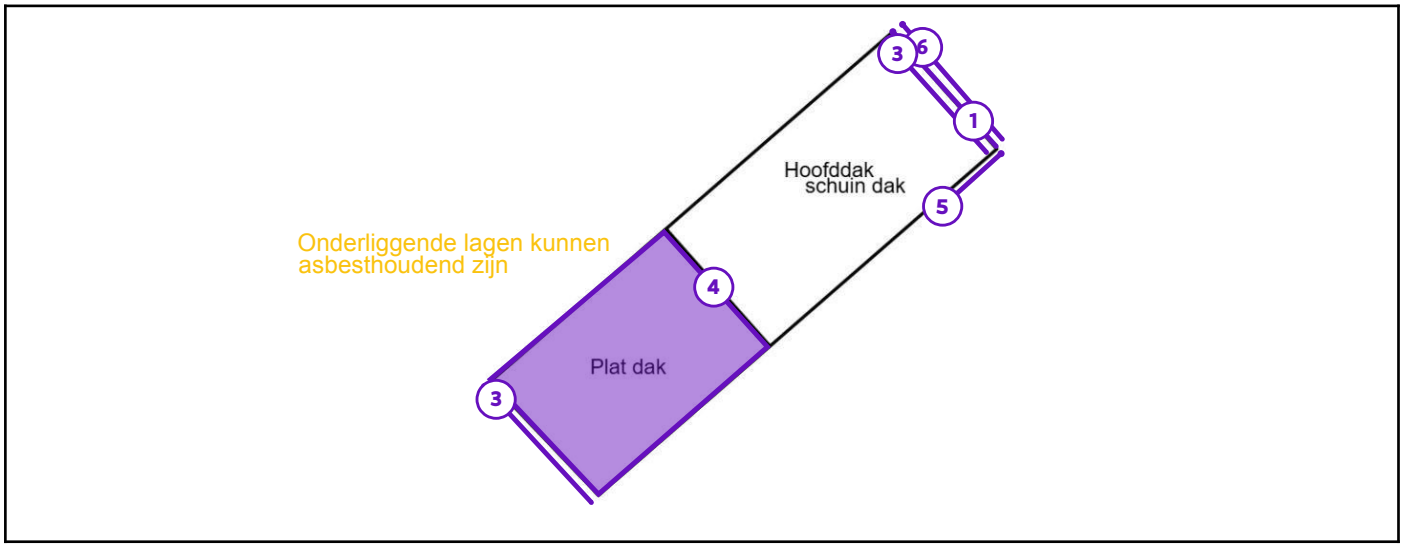
Plan 1.2: Woning dakplan

Beschrijving	Type	Actie
1. Afvalzone leien zijgevel buren	Beperking	-
3. Crepi gevels	Advies	-
4. Plat dak	Advies	-
5. Leien zijgevel buren	Advies	-
6. Afvalzone leien zijgevel buren	Advies	-

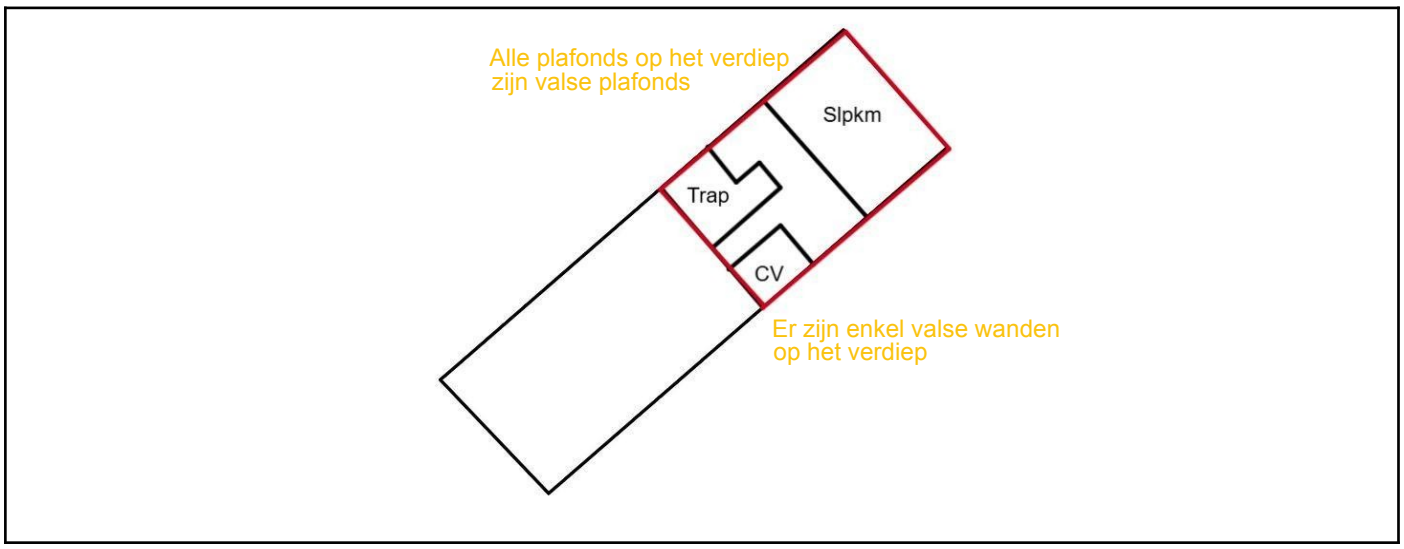
Plan 1.3: 2de verdiep plan

Beschrijving	Type	Actie
2. Pleisterwerk plafond	Advies	-
7. Pleisterwerk muren	Geen asbest	-

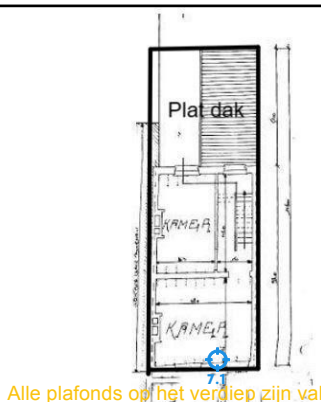
Plan 1.4: 1ste verdiep plan

Alle plafonds op het verdiep zijn valse plafonds
Er is pleisterwerk op alle muren van het verdiep

Beschrijving	Type	Actie
2. Pleisterwerk plafond	Advies	-
7. Pleisterwerk muren	Geen asbest	-
7.1 Code: KAL-PLM	Mengmonster	-

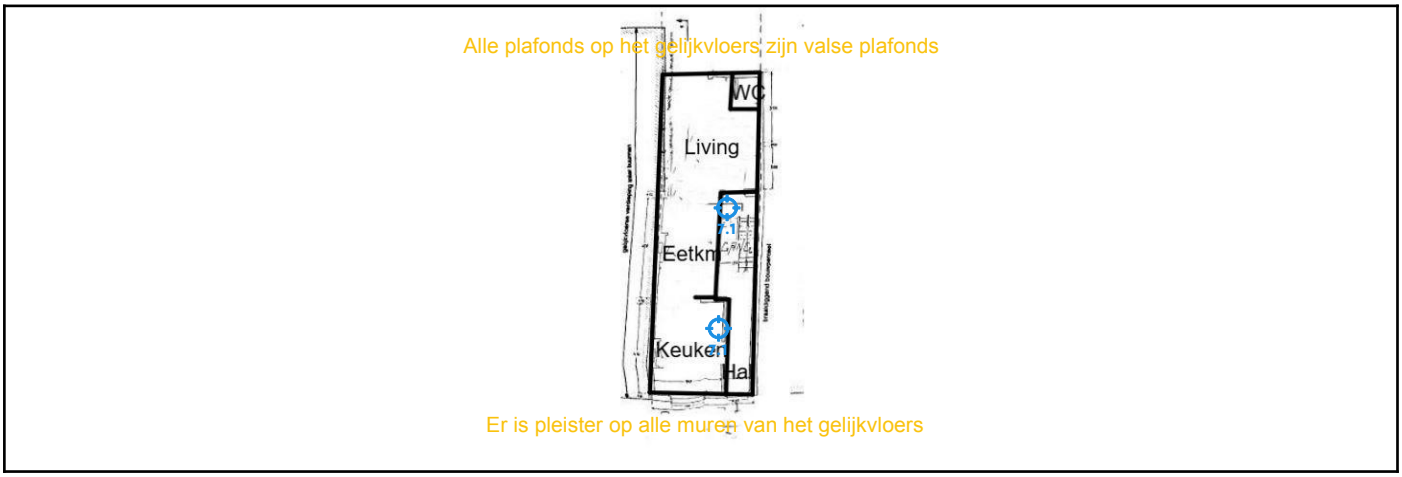
Plan 1.5: Gelijkvloers plan

Beschrijving	Type	Actie
2. Pleisterwerk plafond	Advies	-
7. Pleisterwerk muren	Geen asbest	-
7.1 Code: KAL-PLM	Mengmonster	-

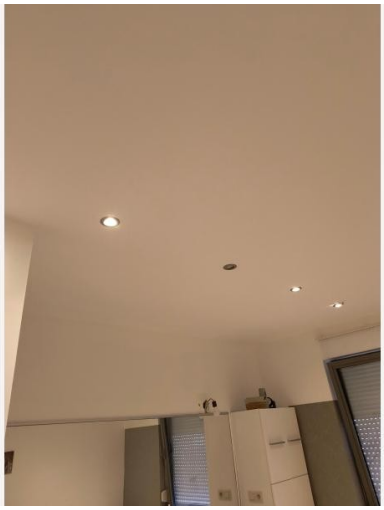
Fiche 2: Pleisterwerk plafond

Alle plafonds in de woning zijn valse plafonds.

Er bestaat wel een mogelijkheid dat er zich achter deze valse plafonds asbesthoudend pleisterwerk bevindt.
