Asbestinventarisattest

Reststraat 32, 3390 Tielt-Winge

Attestnummer : **20260923-000395.002**
Uitgegeven op : **23.09.2026**
Geldig tot : **23.09.2036**

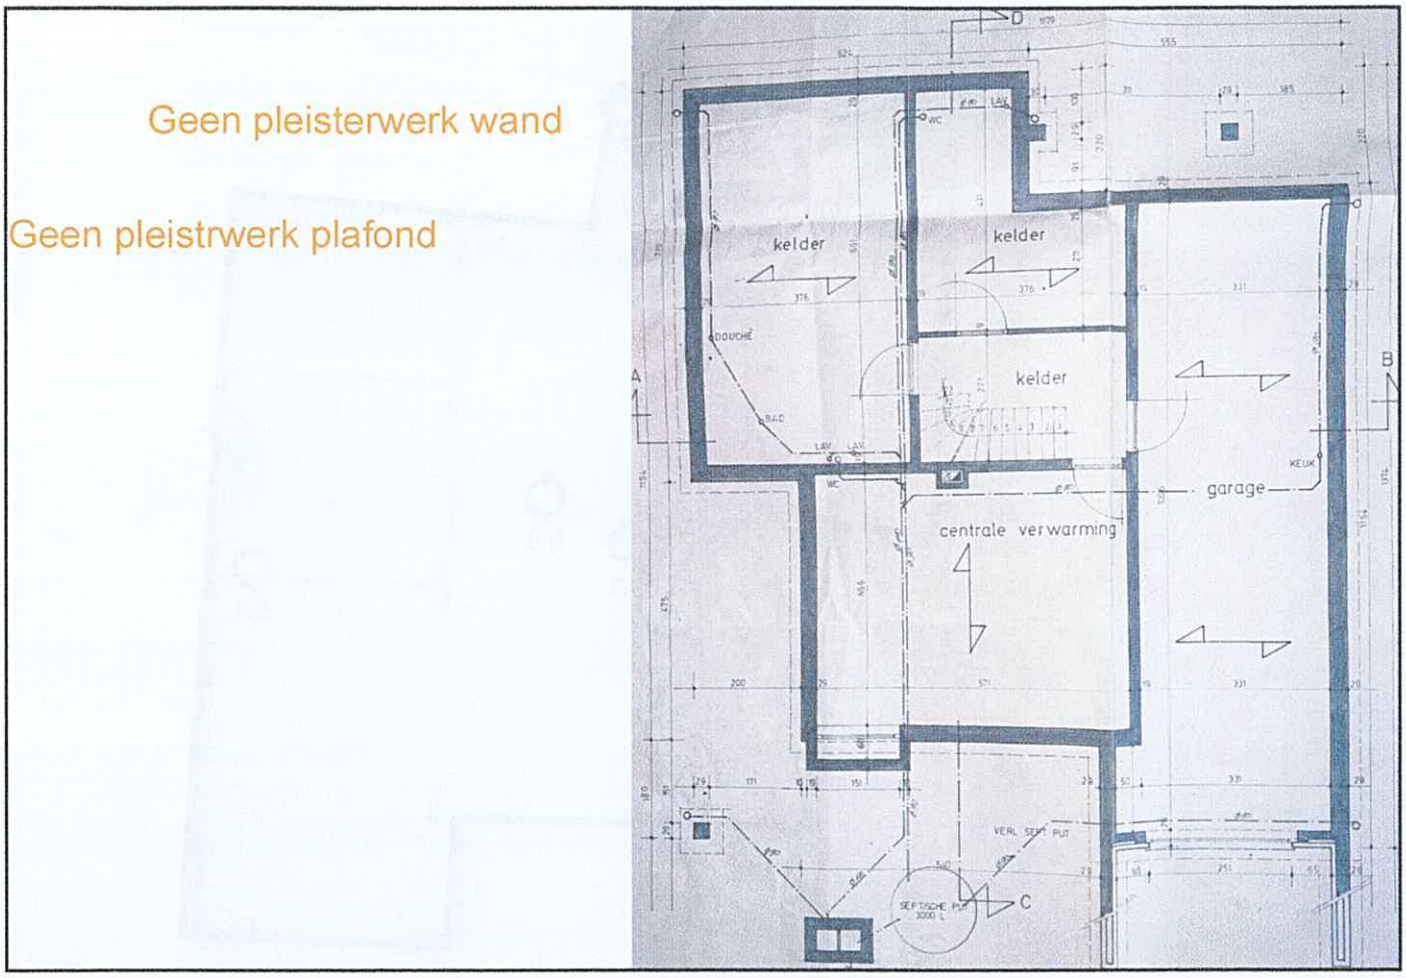
Plan 1.1: Keldering

Beschrijving	Type	Actie
5. Pleisterwerk wand	Geen asbest	-
11. Pleister plafond	Overige ruimte of materiaal	-

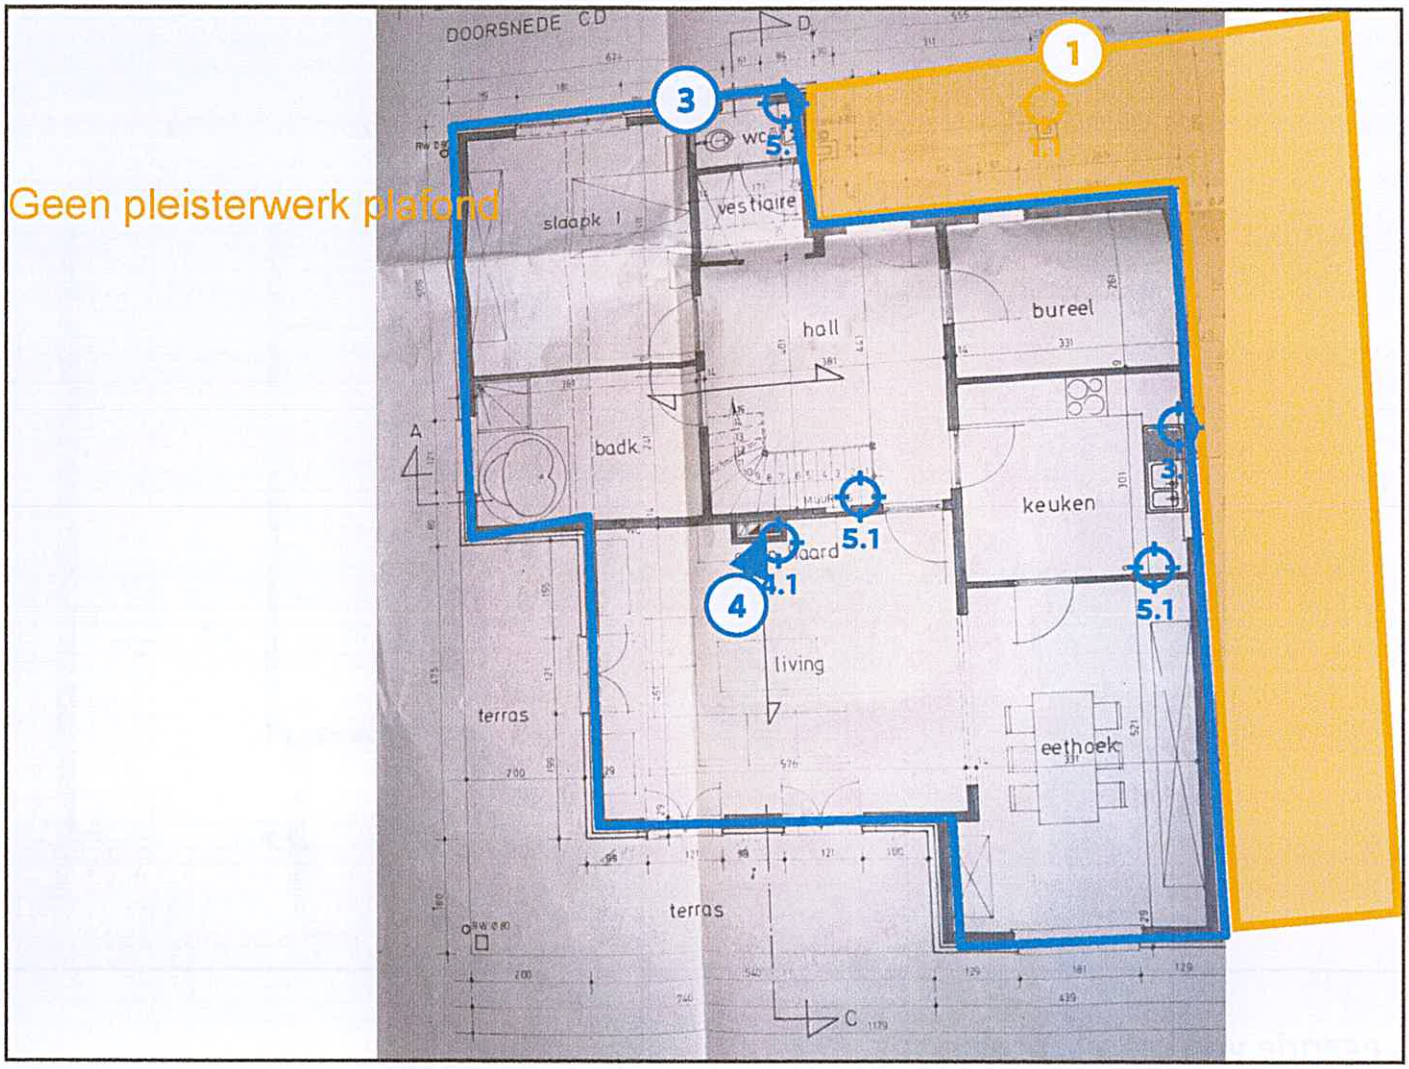
Plan 1.2: gelijkvloers

Beschrijving	Type	Actie
1. Bekleding onderzijde terrasdak	Asbestmateriaal	Zorgvuldig beheren
1.1 Code: 2	Puntmonster	-
3. Crepi gevel	Geen asbest	-
3.1 Code: 4	Puntmonster	-
4. Koord kachel	Geen asbest	-
4.1 Code: 3	Puntmonster	-
5. Pleisterwerk wand	Geen asbest	-

5.1 Code: 1	Mengmonster	-
11. Pleister plafond	Overige ruimte of materiaal	-

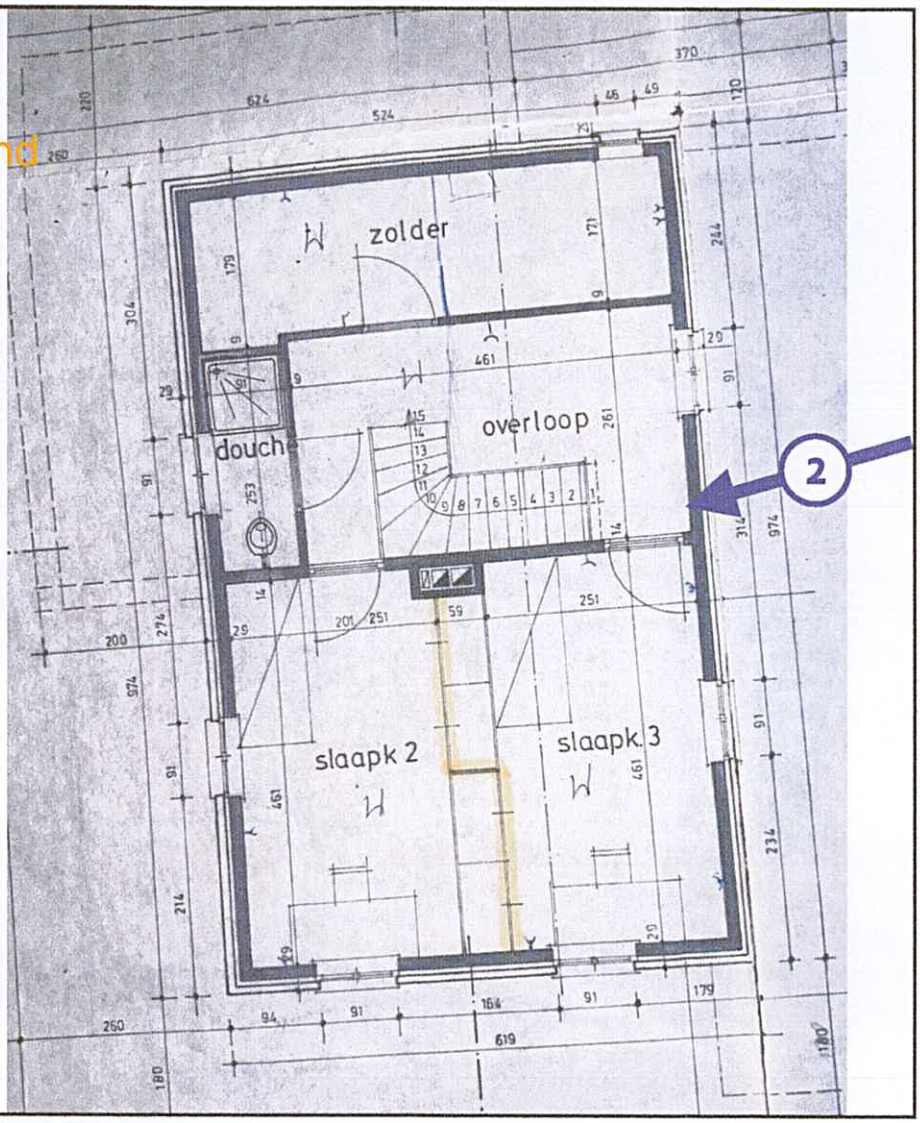
Plan 1.3: Verdieping

Geen pleisterwerk plafond

Beschrijving	Type	Actie
2. Materialen van rookgaskanalen	Beperking	-
11. Pleister plafond	Overige ruimte of materiaal	-

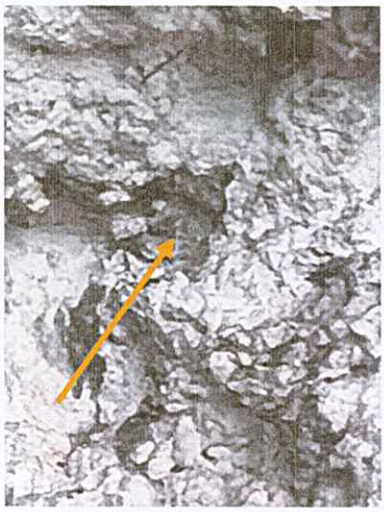
Fiche 3: Crepi gevel

Geen asbest

#	Type	Referentie	Resultaat
3.1	Puntmonster	4	Geen asbest

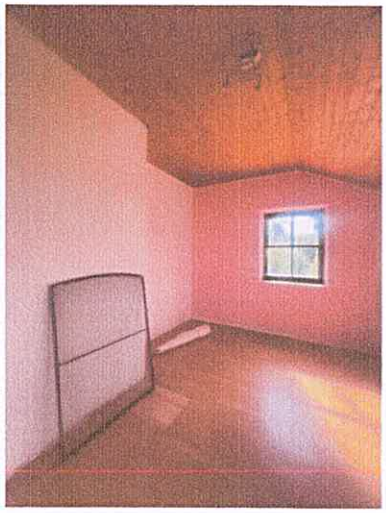
Beschrijving	Notitie	Terug te vinden op plannen
Fiche 10: Leidingisolatie	-	-
Fiche 11: Pleister plafond	in kelder = beton - op gelijkvloers en verdieping = hout of gyproc	Plan 1.1: Keldering Plan 1.2: gelijkvloers Plan 1.3: Verdieping
Fiche 12: Materialen aan in onderdelen? ruimtes die horen bij liftinfrastructuur	-	-
