# Asbestinventarisattest

Kijkuitstraat 126, 2920 Kalmthout

Attestnummer : **20261126-000294.000**
Uitgegeven op : **26.11.2026**
Geldig tot : **26.11.2036**

## Niet-asbestveilig

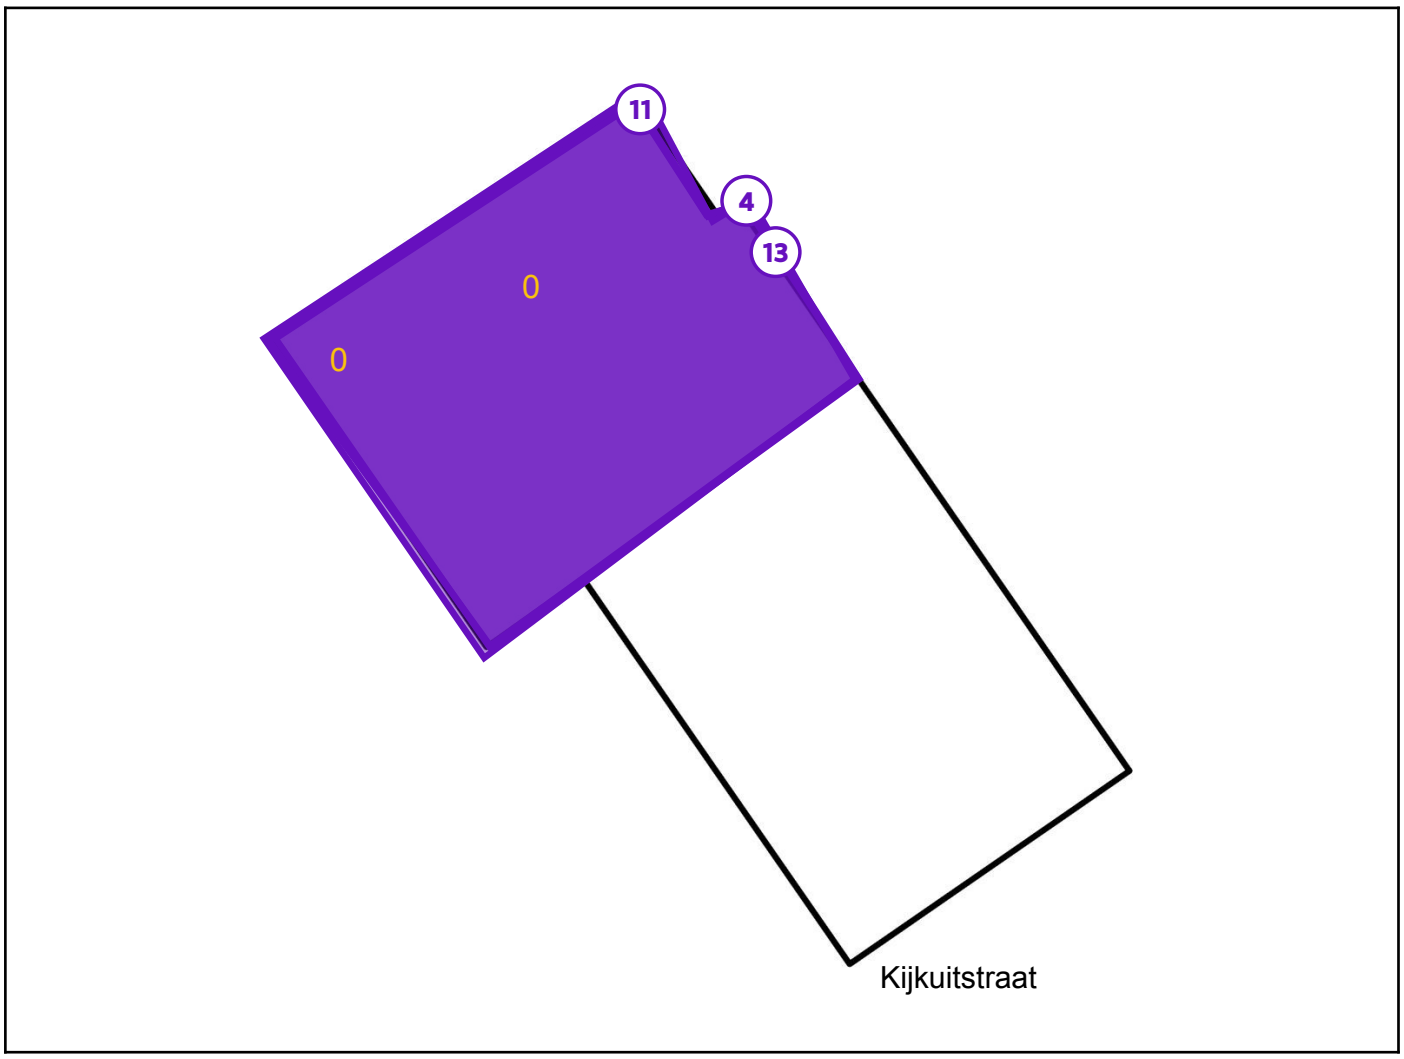
# Plan 1.3: Plan dak

| Beschrijving | Type | Actie |
|---|---|---|
| 4. Zolder | Beperking | - |
| 5. Rookgaskanaal buiten | Beperking | - |

**Uitleg van de asbestdeskundige:** De zolder was niet te betreden volgens de welszijnwet, omwille van de vloerisolatie op de zoldervloer.

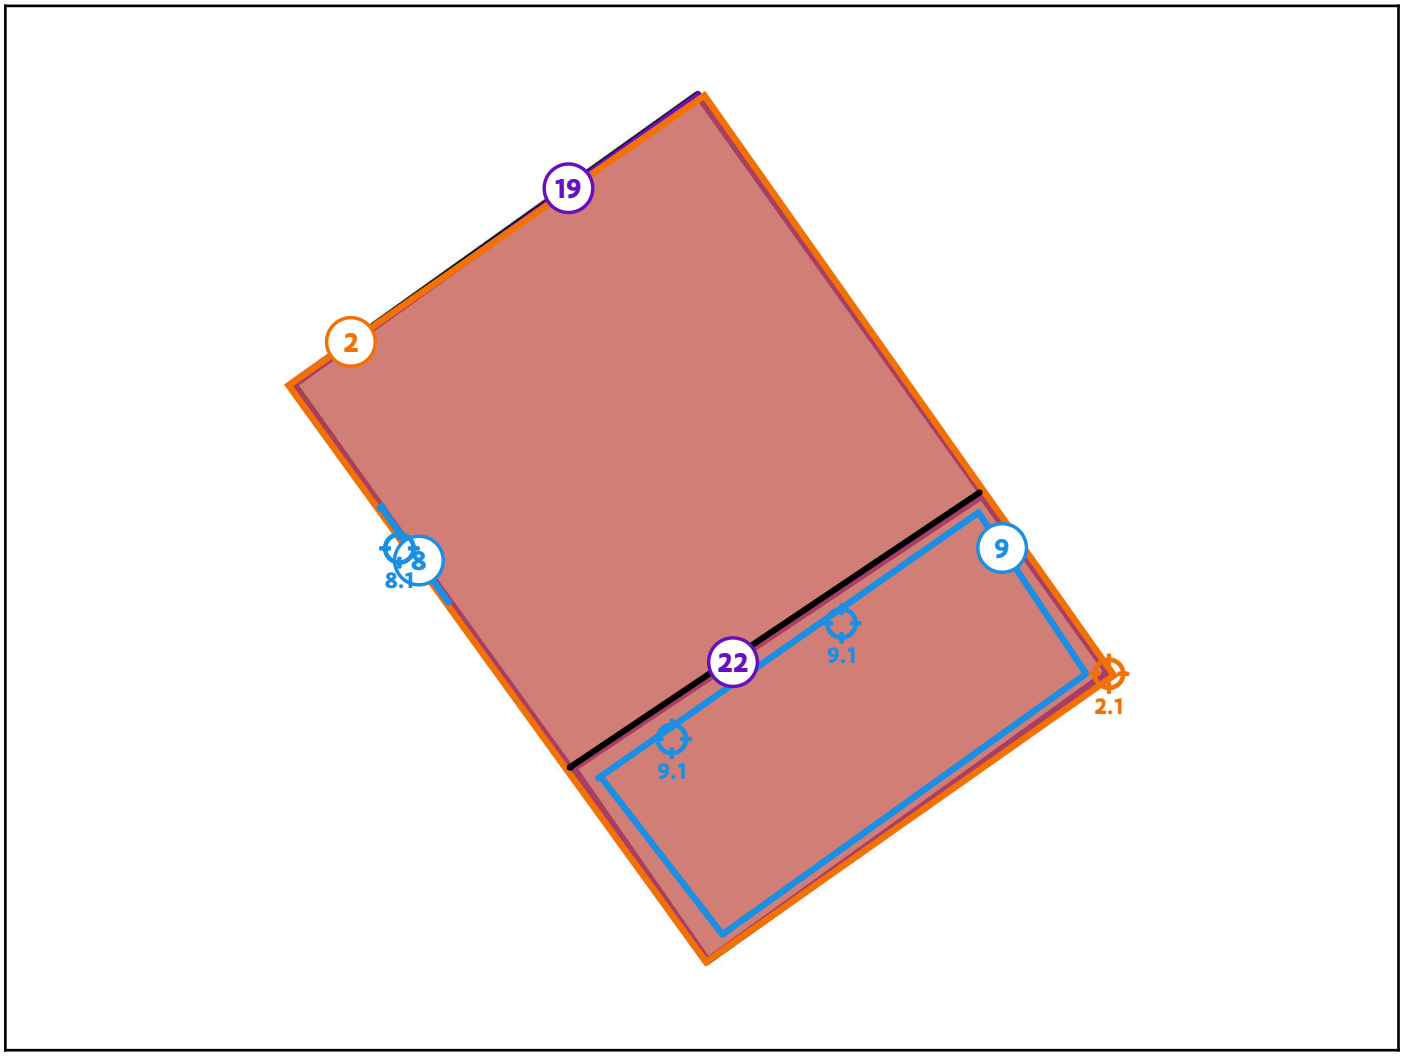
# Plan 2.1: Tuinberging plan

| Beschrijving | Type | Actie |
|---|---|---|
| 2. Golfplaten bij tuinberging | Asbestmateriaal | Verwijderen |
| 8. Kit tussen raamkader en gevelsteen bij tuinberging | Geen asbest | - |
| 9. Cementering muren tuinberging | Geen asbest | - |

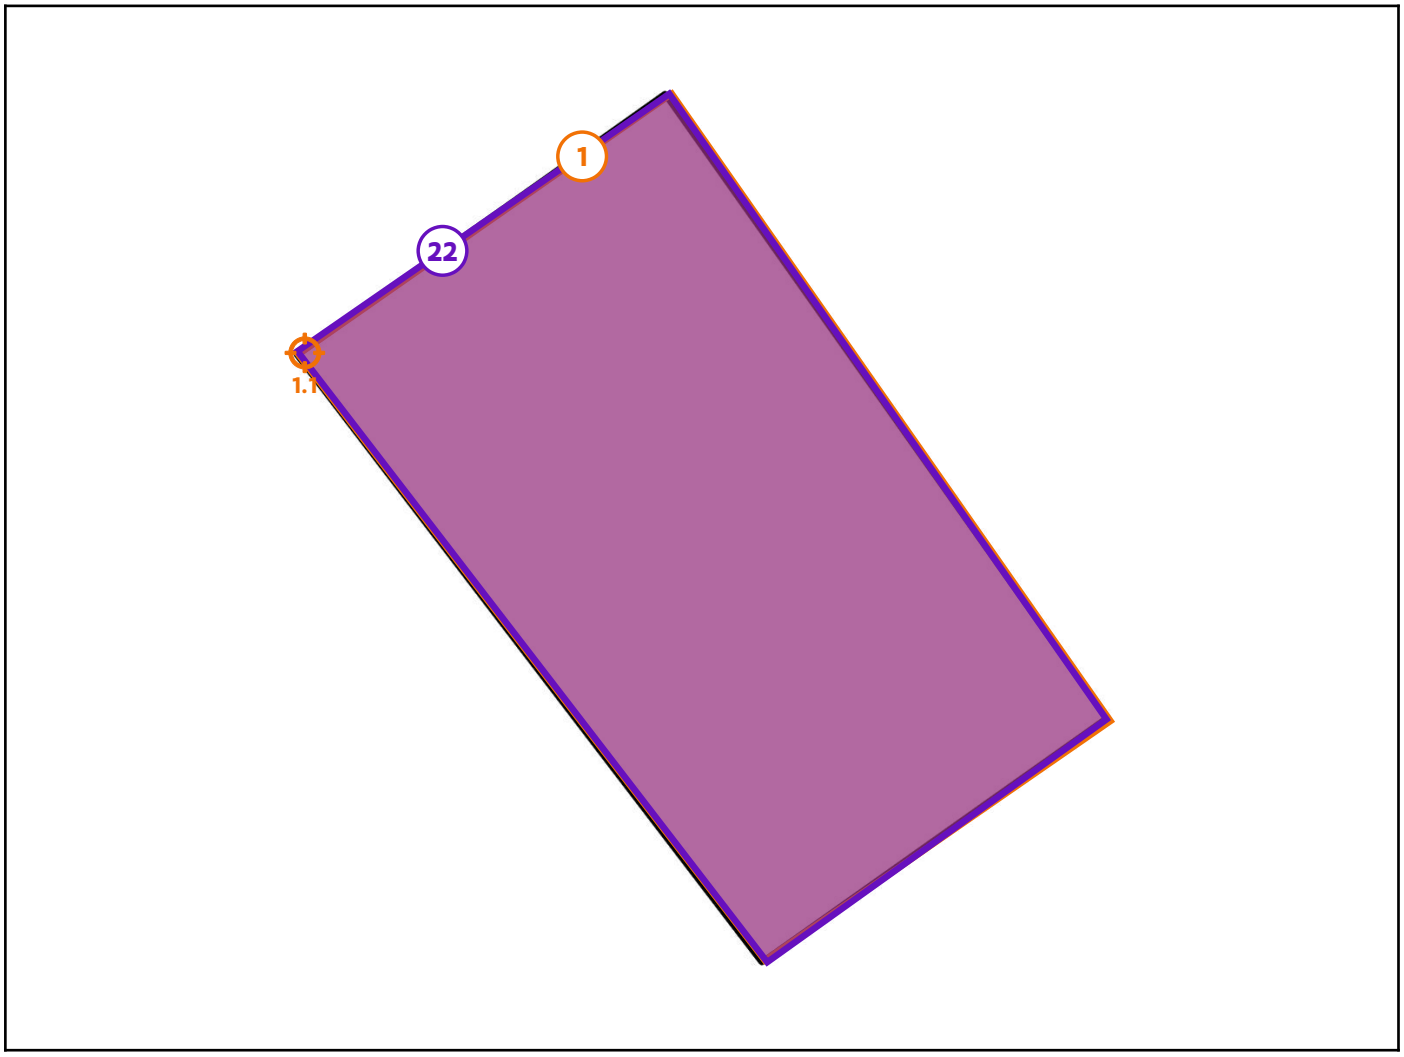
# Plan 3.1: Garage plan

| Beschrijving | Type | Actie |
|---|---|---|
| 1. Golfplaten bij garage | Asbestmateriaal | Verwijderen |

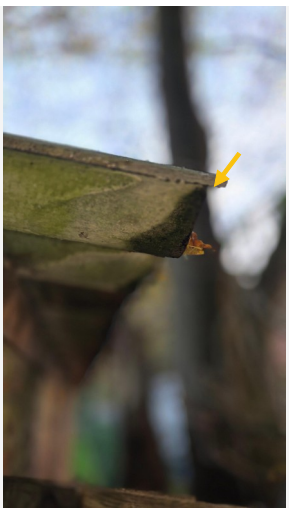
# Fiche 1: Golfplaten bij garage

| **Eindbeoordeling materiaalrisico** | Laag materiaalrisico en/of verlaagde kans op vezelvrijgave |

| **Asbestsoort (vezeltype)** | Alleen chrysotiel aanwezig |
| **Toestand van het materiaal** | Licht beschadigd, licht verweerd. Intacte calciumsilicaatplaat of materiaal met categorie 3-gebondenheid |

| # | Type | Referentie | Resultaat |
|---|---|---|---|
| 1.1 | Puntmonster | 1. Golfplaten bij garage | Chrysotiel |

| **Asbestmateriaal** | Dak- en gevelbekleding - Golfplaat |
| **Hoeveelheid (oppervlakte - aantal)** | • 15,00 $m^2$ - 1 stuk |

Verwijderen

- De toepassingen dienen in zijn geheel, zonder te breken en zonder stofvorming verwijderd te worden. Gebruik hiervoor een vernevelaar of fixeermiddel om het asbestmateriaal eerst te fixeren.
