Asbestinventarisattest

Viermolenstraat 11, 2800 Mechelen

Attestnummer : **20260316-000017.000**
Uitgegeven op : **16.03.2026**
Geldig tot : **Onbeperkt** (tenzij de toestand wijzigt)

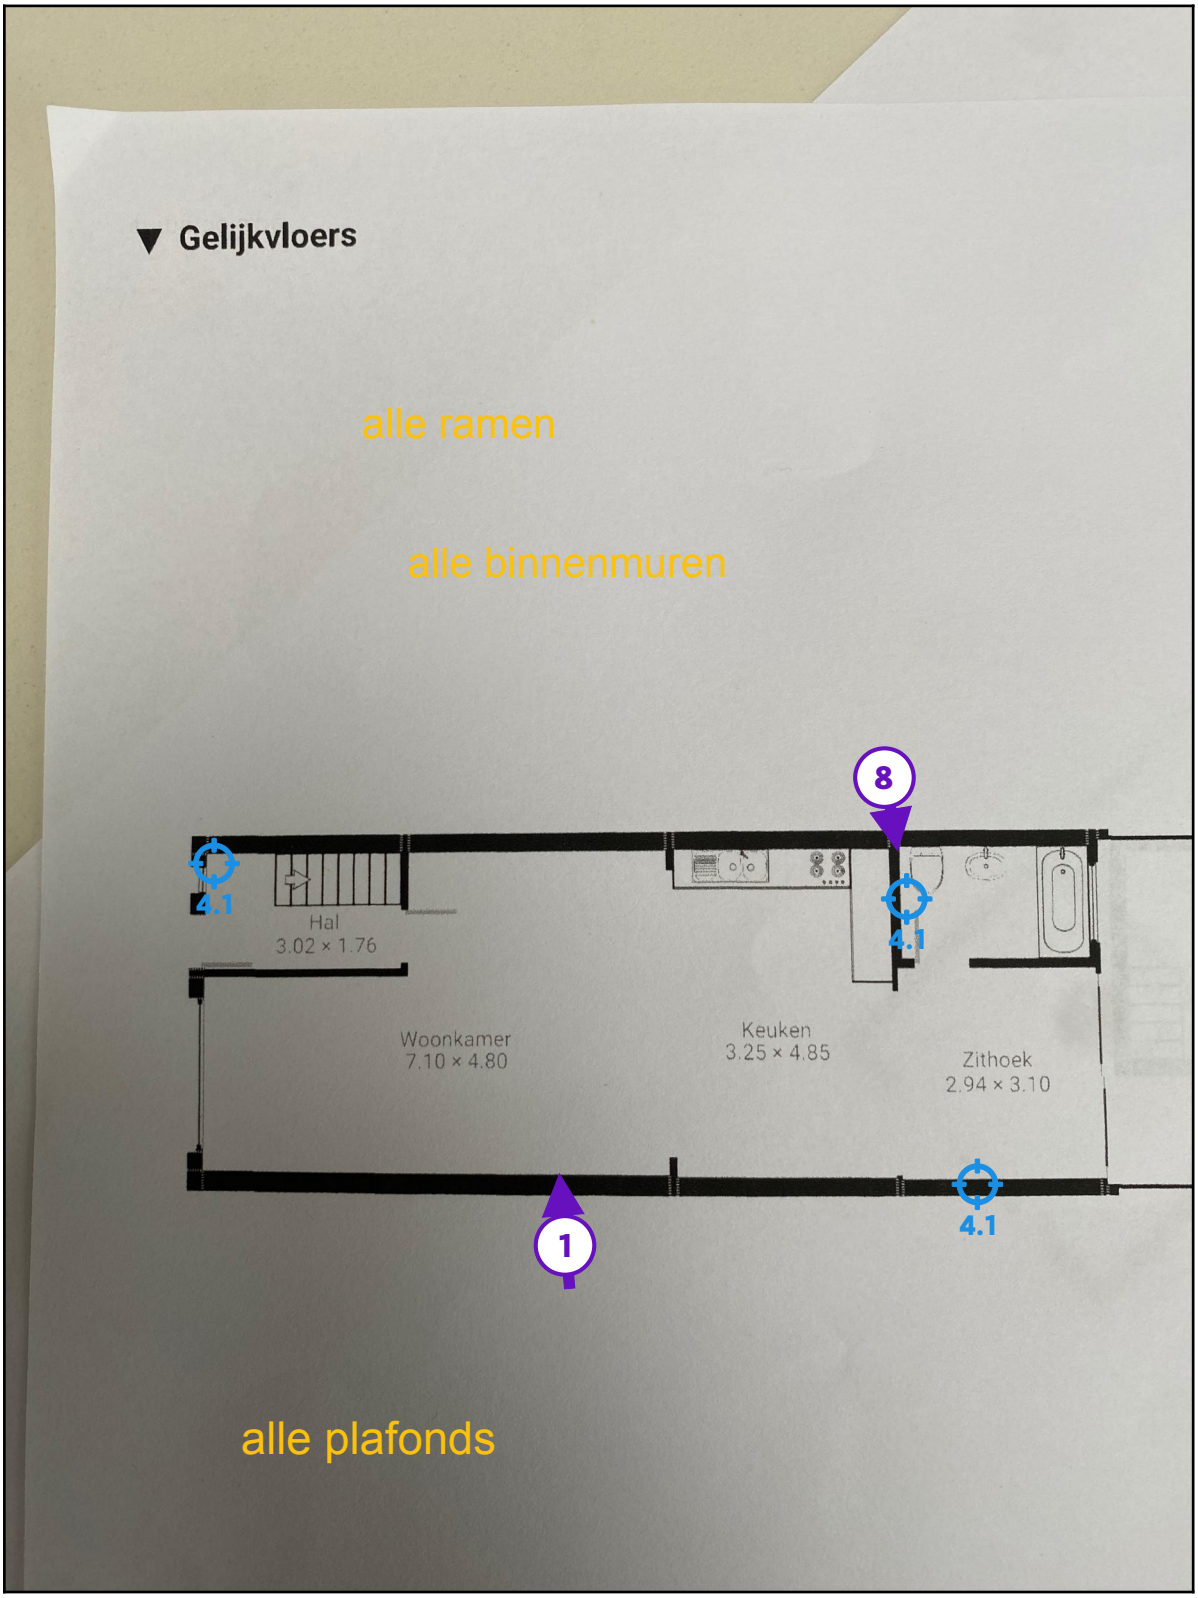
Plan 1.2: Glv

1. Schouw	Beperking	-
3. Plafonds bestaande uit voorzetpanelen	Advies	-
4. Pleisterwerk wanden	Geen asbest	-
4.1 Code: ID01	Mengmonster	-
6. Kit aan de ramen	Overige ruimte of materiaal	-
8. CV-ketel (niet verdacht)	Overige ruimte of materiaal	-

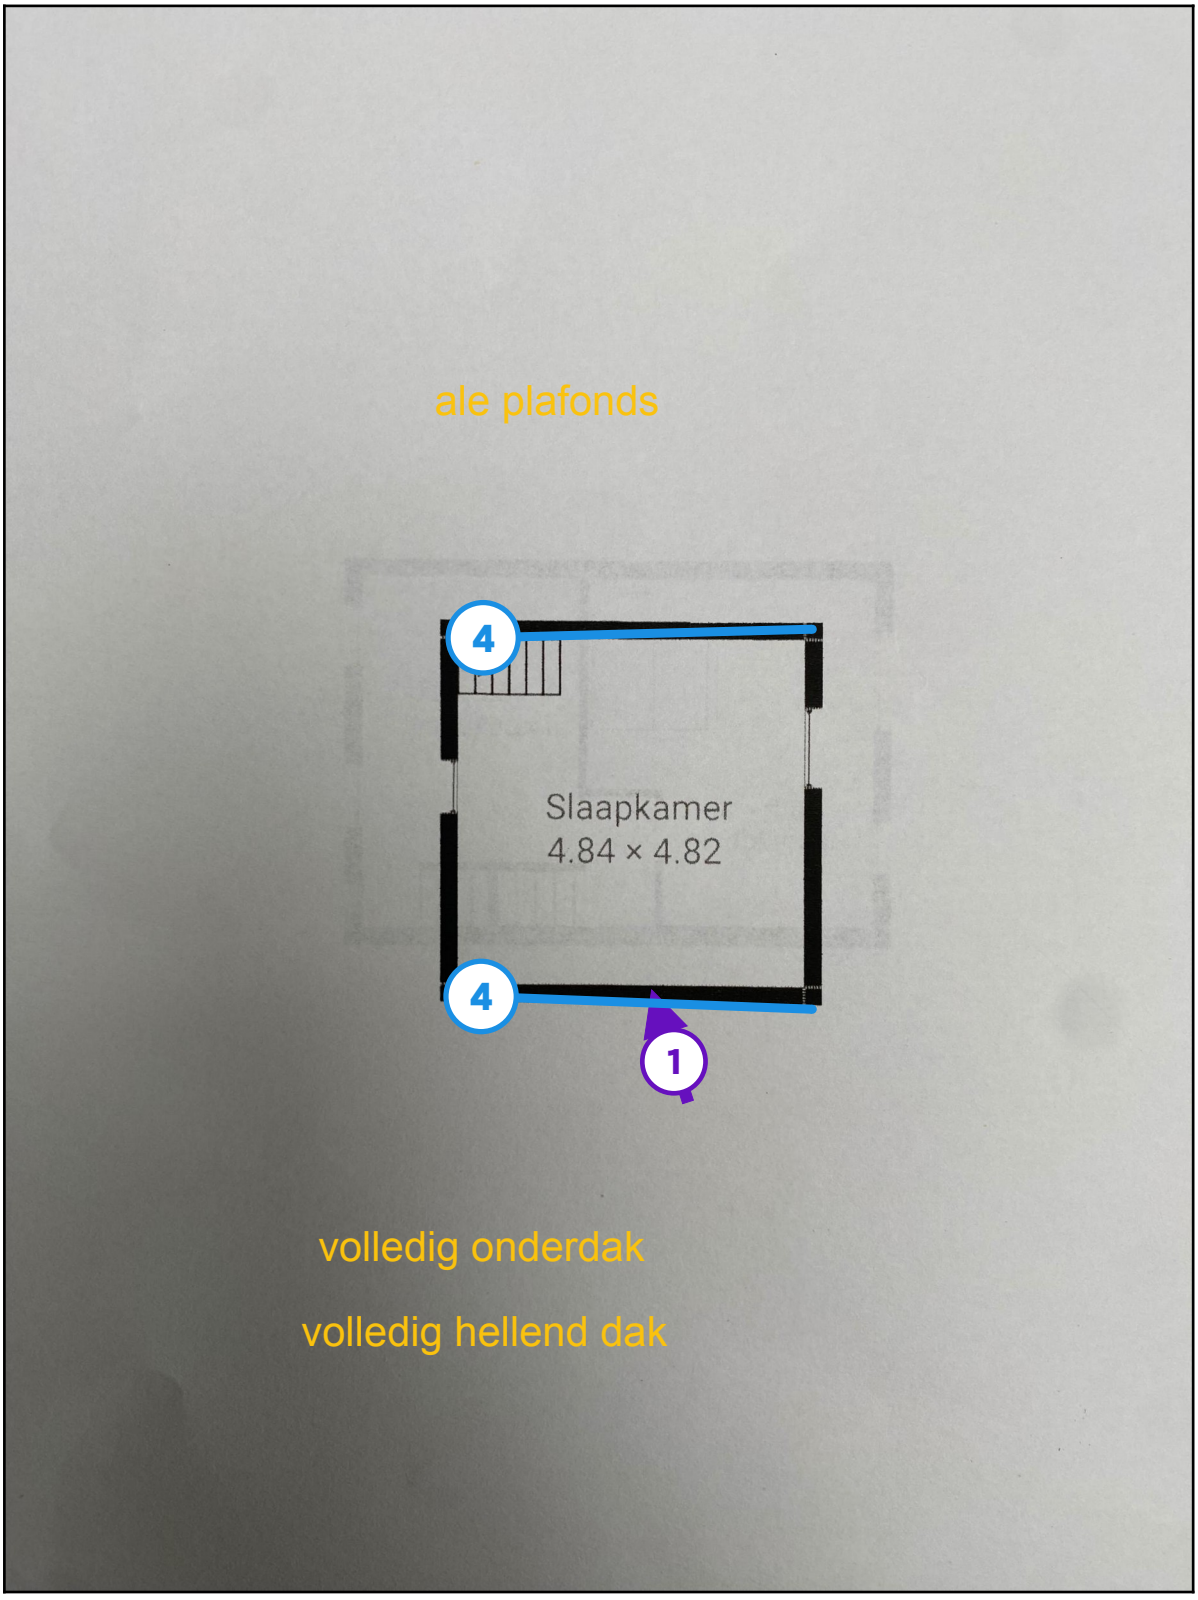
Plan 1.4: Zolder

1. Schouw	Beperking	-
2. Onderdak (niet waarneembaar)	Beperking	-
3. Plafonds bestaande uit voorzetpanelen	Advies	-
4. Pleisterwerk wanden	Geen asbest	-
7. Dakbedekking bestaande uit pannen (niet verdacht)	Overige ruimte of materiaal	-

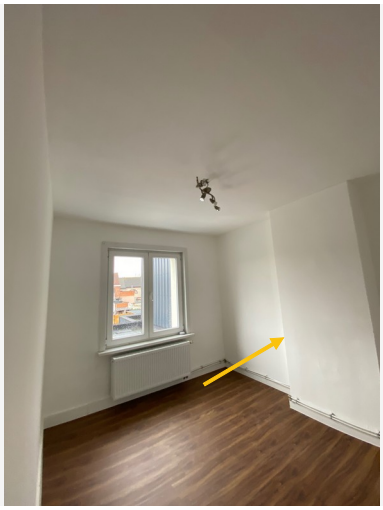
Fiche 1: Schouw

Tijdelijke beperking

Reden: Geen toegang

Uitleg van de asbestdeskundige: Het is niet mogelijk om de schouw langs de binnenkant te controleren.

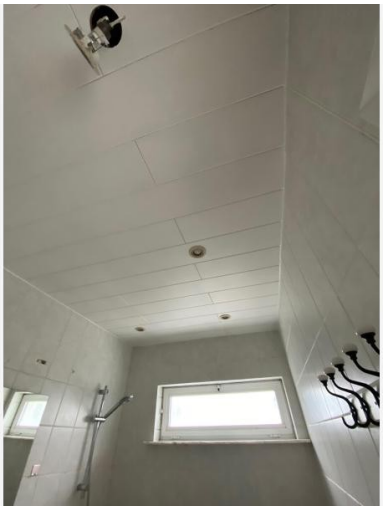
Fiche 3: Plafonds bestaande uit voorzetpanelen

Informatie over een niet-asbestverdacht materiaal

De plafonds werden afgewerkt met niet-asbestverdachte voorzetpanelen die inspectie van de bedekte structuur (opbouw, pleisterwerk) verhinderen.

Basis voor advies	De asbestdeskundige beoordeelt het materiaal als niet-asbestverdacht.
Primaire drager	Plafond
