Asbestinventarisattest

Terninckstraat 13/301, 2000 Antwerpen

Attestnummer : **20261124-000047.000**
Uitgegeven op : **24.11.2026**
Geldig tot : **Onbeperkt** (tenzij de toestand wijzigt)

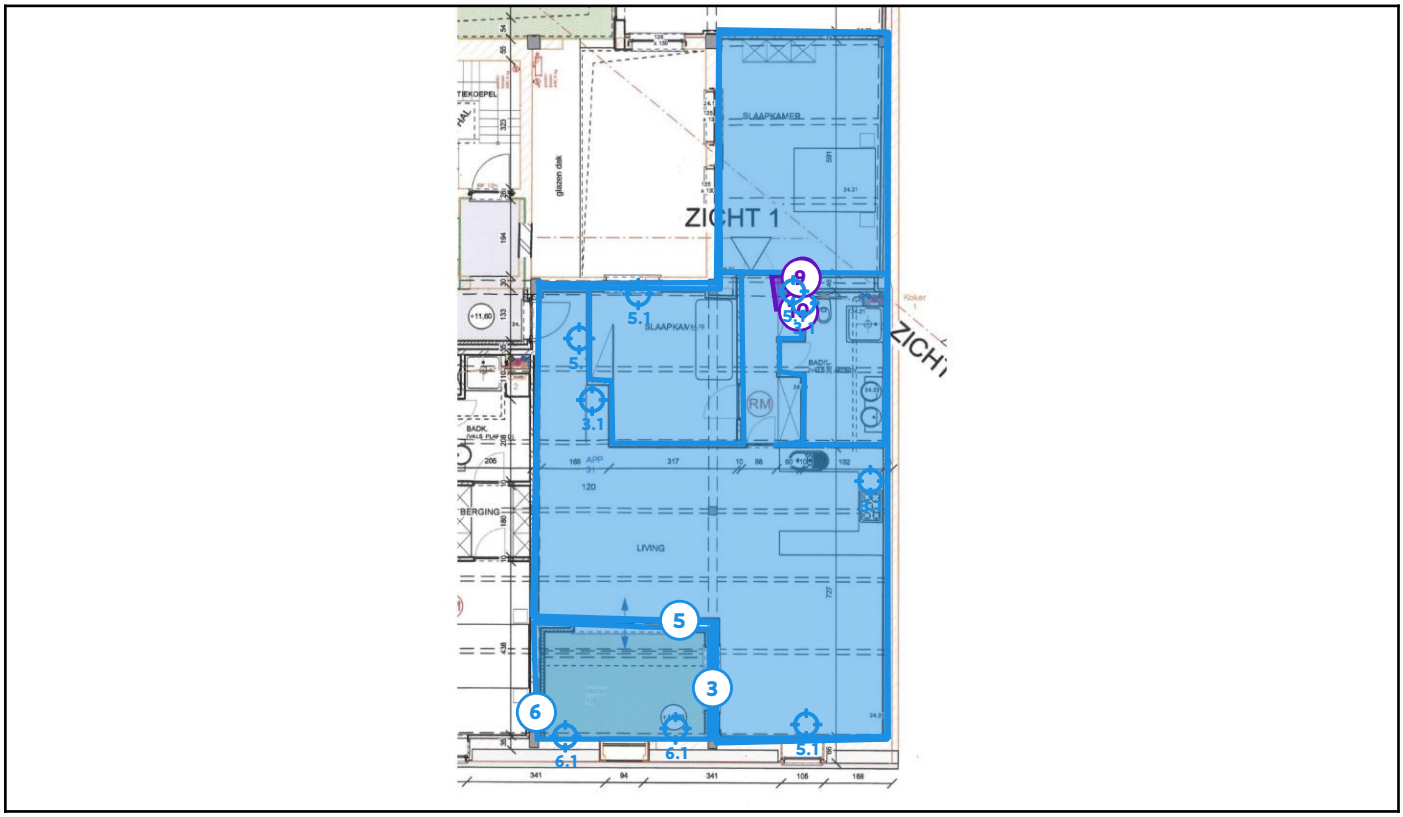
Plan 1.2: Grondplan appartement

Beschrijving	Type	Actie
3. Bepleistering op de plafonds	Geen asbest	-
3.1 Code: 2603225-002	Mengmonster	-
5. Bepleistering op de muren	Geen asbest	-
5.1 Code: 2603225-001	Mengmonster	-
6. Gevelbekleding crepi inpandig terras	Geen asbest	-
6.1 Code: 2603225-003	Mengmonster	-
8. Vaillant Verwarmingsinstalatie	Overige ruimte of materiaal	-
9. Rookgaskanaal	Overige ruimte of materiaal	-
10. Leidingisolatie	Overige ruimte of materiaal	-

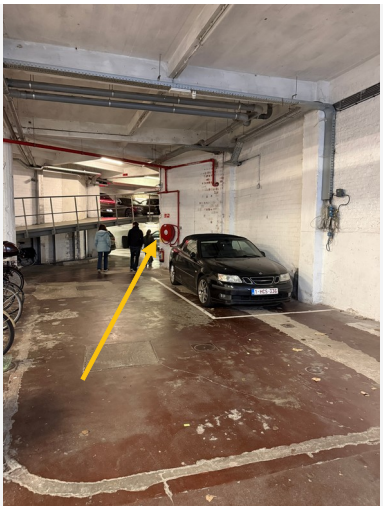
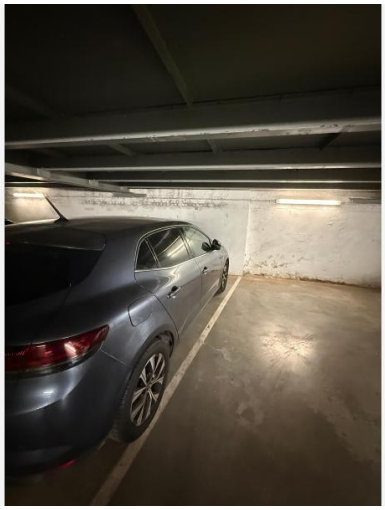
Fiche 2: Garage/parking

Garage/parking geinspecteerd en geen asbesthoudende materialen gevonden.

Basis voor advies	De asbestdeskundige beoordeelt het materiaal als niet-asbestverdacht.

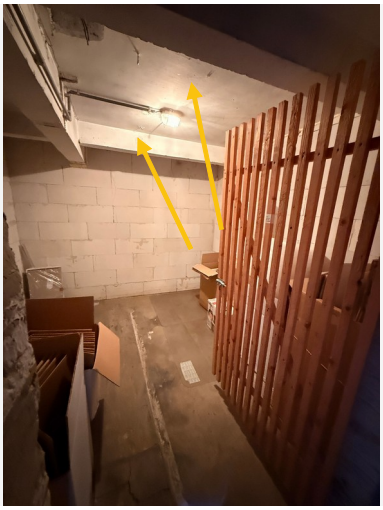
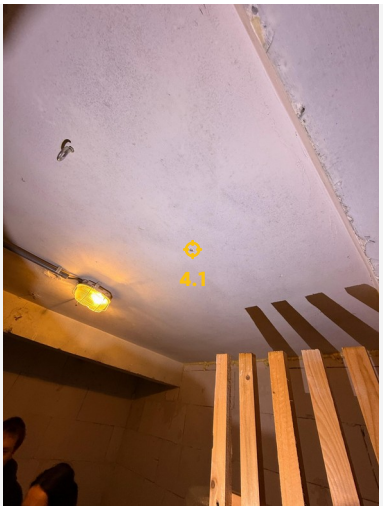
Fiche 4: Bezetting kelder plafond

Geen asbest

#	Type	Referentie	Resultaat
4.1	Mengmonster	2603225-004	Geen asbest

Beschrijving	Bezetting kelder plafond
Omgeving	Binnen
Primaire drager	Binnenwand
Bindmiddel van materiaal	Gips - kalk
Gebondenheid op basis van bindmiddel	Niet-hechtgebonden
Hoeveelheid (oppervlakte - dikte - aantal)	• 8,00 m^2 - 0,80 cm - 1 stuk
Totaal volume	0,064 m^3
Identificatiemethode	Een monstername door de asbestdeskundige met laboanalyse door een asbestlabo.
Destructieve handeling voor identificatie	Nee
Opmerking	Afmetingen bij benadering. Muren in steen, vloer in beton en plafond bezet.

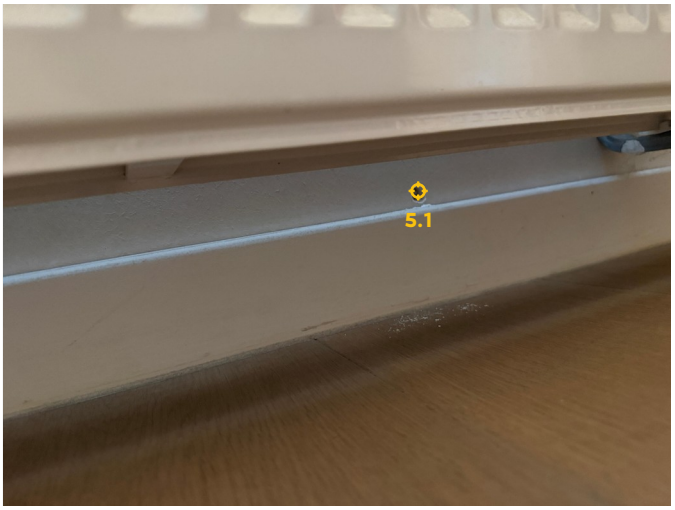
Fiche 5: Bepleistering op de muren

Geen asbest

#	Type	Referentie	Resultaat
5.1	Mengmonster	2603225-001	Geen asbest

Beschrijving	Bepleistering op de muren
Omgeving	Binnen
Primaire drager	Binnenwand
Bindmiddel van materiaal	Gips - kalk
Gebondenheid op basis van bindmiddel	Niet-hechtgebonden
Hoeveelheid (oppervlakte - dikte - aantal)	• 200,00 m^2 - 0,80 cm - 1 stuk
Totaal volume	1,60 m^3
Identificatiemethode	Een monstername door de asbestdeskundige met laboanalyse door een asbestlabo.
Destructieve handeling voor identificatie	Nee
Opmerking	Afmetingenbij benadering. Appartement na 2001 gerenoveerd. Staalname in de hal, slaapkamer, living en stookruimte.
