Asbestinventarisattest

Geelgorslaan 9, 2950 Kapellen

Attestnummer : **20261102-000218.000**
Uitgegeven op : **02.11.2026**
Geldig tot : **Onbeperkt** (tenzij de toestand wijzigt)

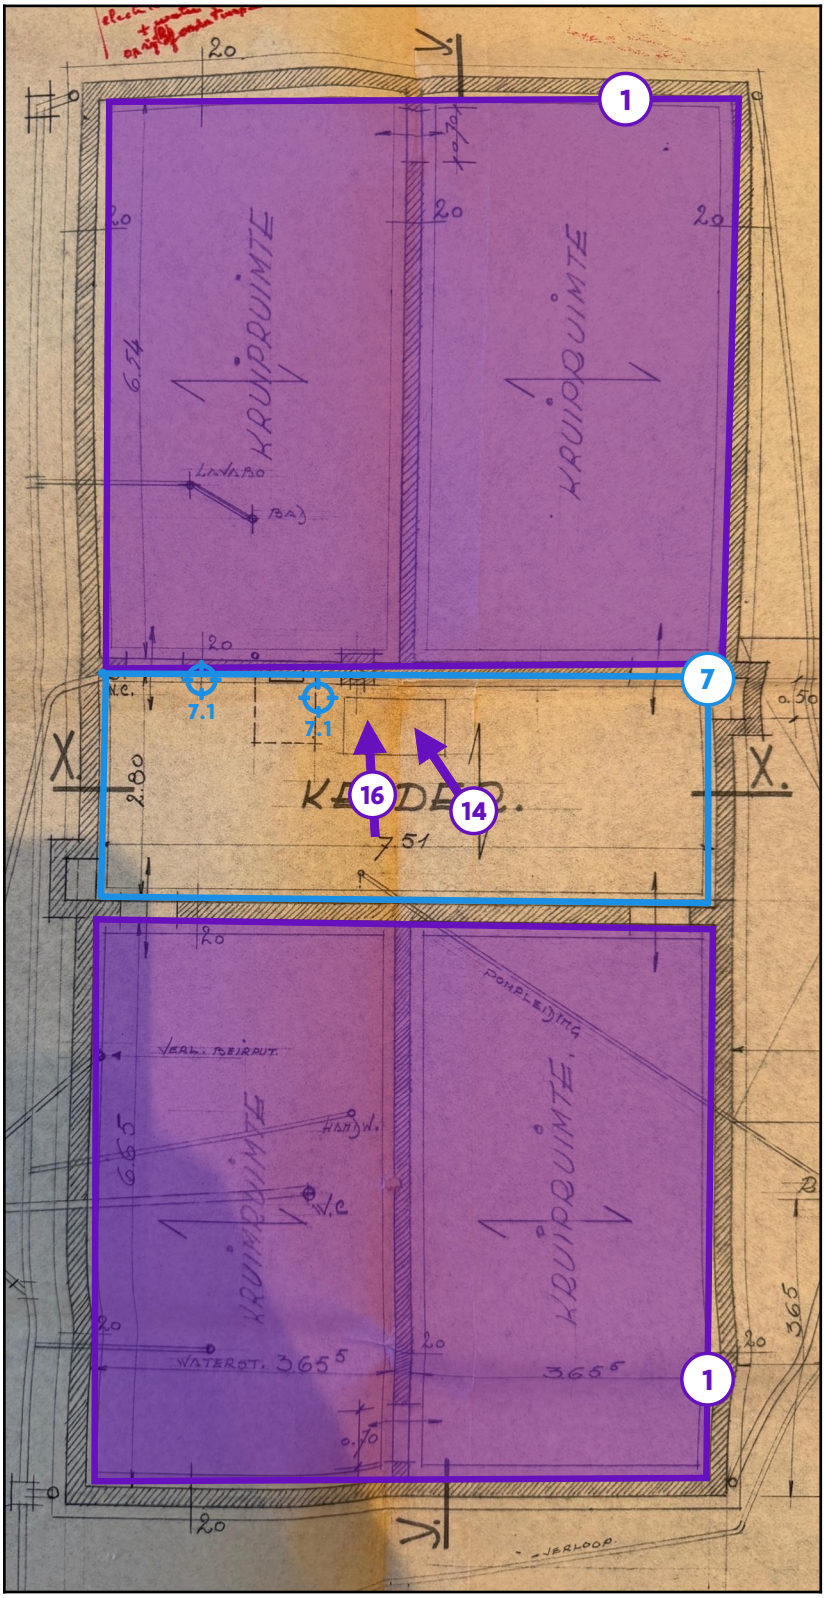
Plan 1.1: Kelder

1. Kruipkelder	Beperking	-
7. Cementen smeerlaag binnen (kelder)	Geen asbest	-
7.1 Code: M01	Mengmonster	-
14. CV-ketel (niet verdacht)	Overige ruimte of materiaal	-
16. CV-ketel SWW (niet-waarneembare materialen)	Overige ruimte of materiaal	-

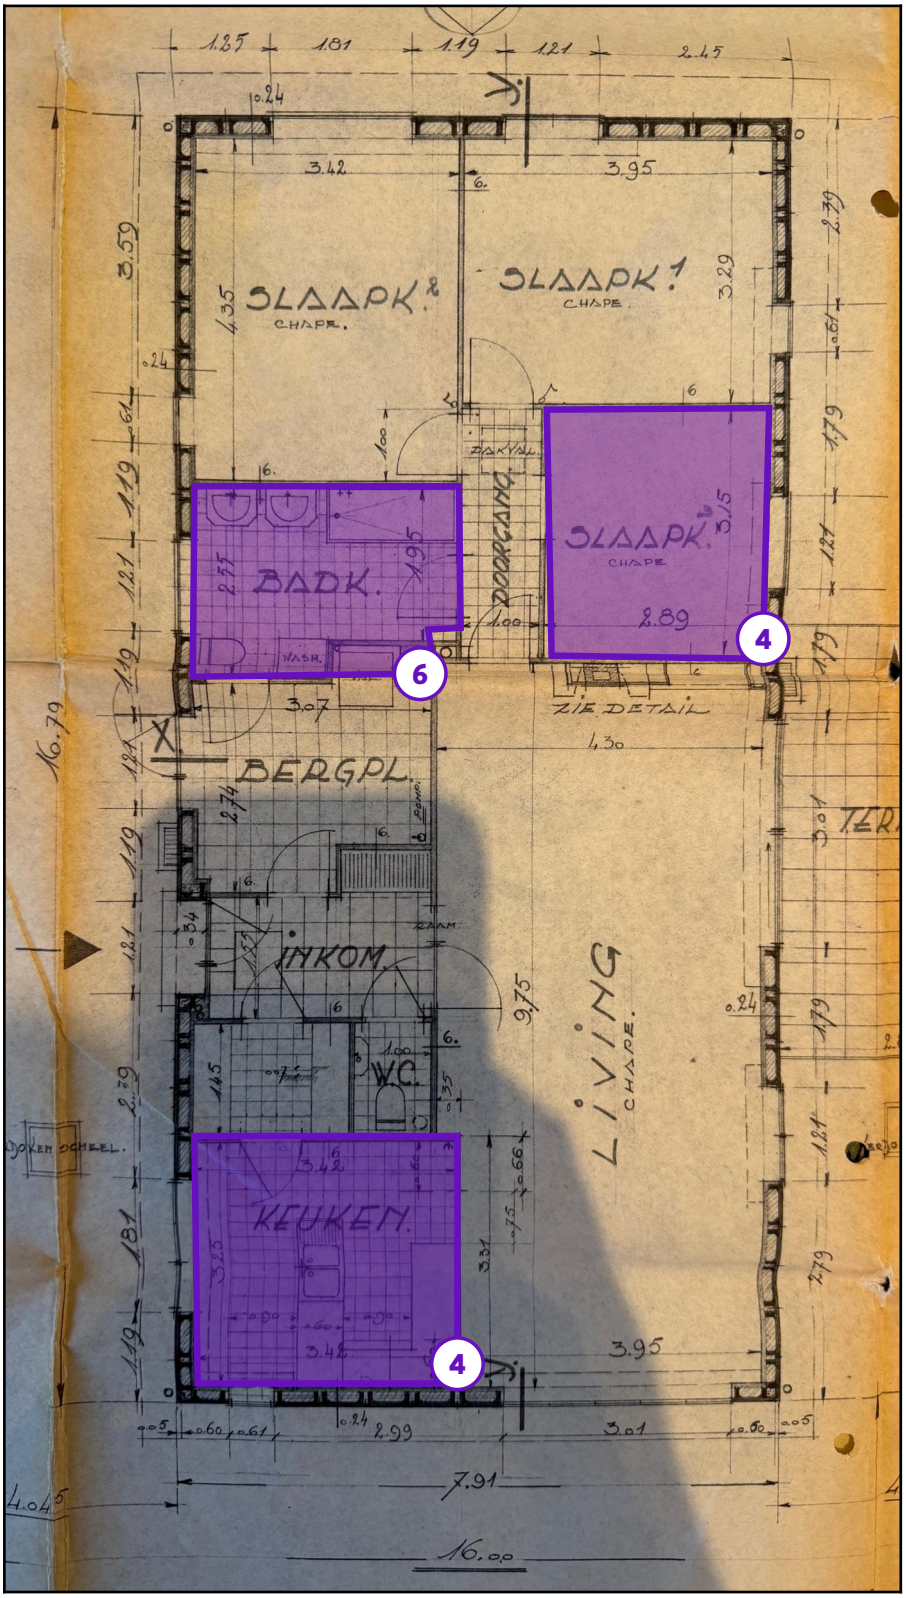
Plan 1.2: Gelijkvloers vloeren

4. Vinyl (niet-asbestverdacht)	Advies	-
6. Lijmlaag onder vloertegels (niet waarneembaar)	Advies	-

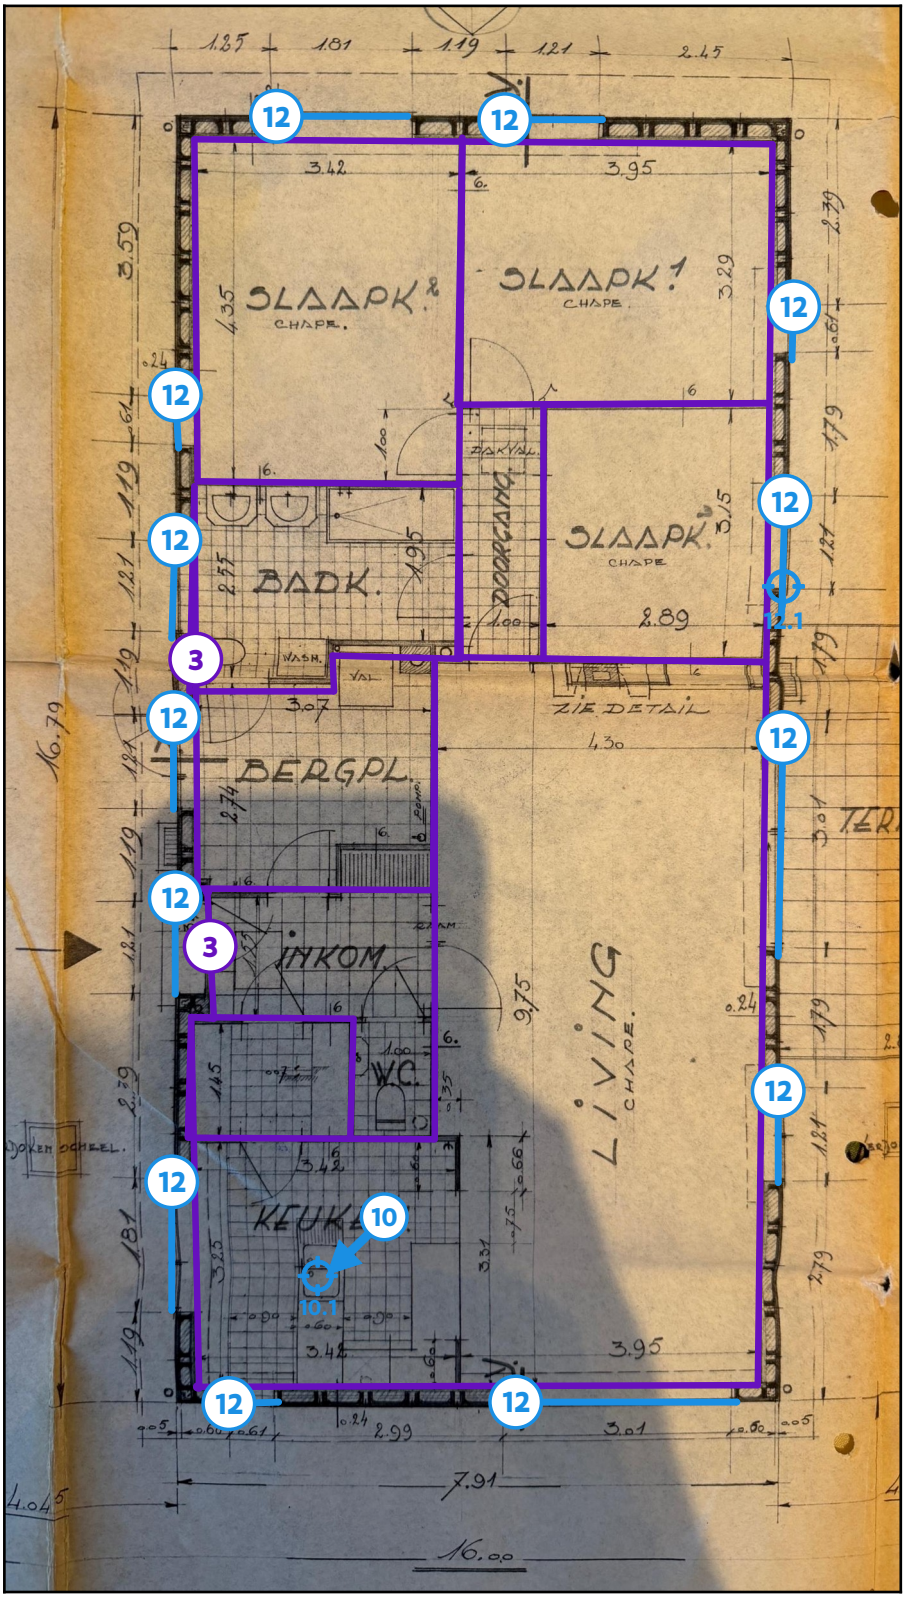
Plan 1.3: Gelijkvloers muren

3. (Valse) muren (niet-verdacht)	Advies	-
10. Anti-dreun	Geen asbest	-
10.1 Code: P05	Puntmonster	-
12. Mastiek	Geen asbest	-
12.1 Code: P01	Puntmonster	-

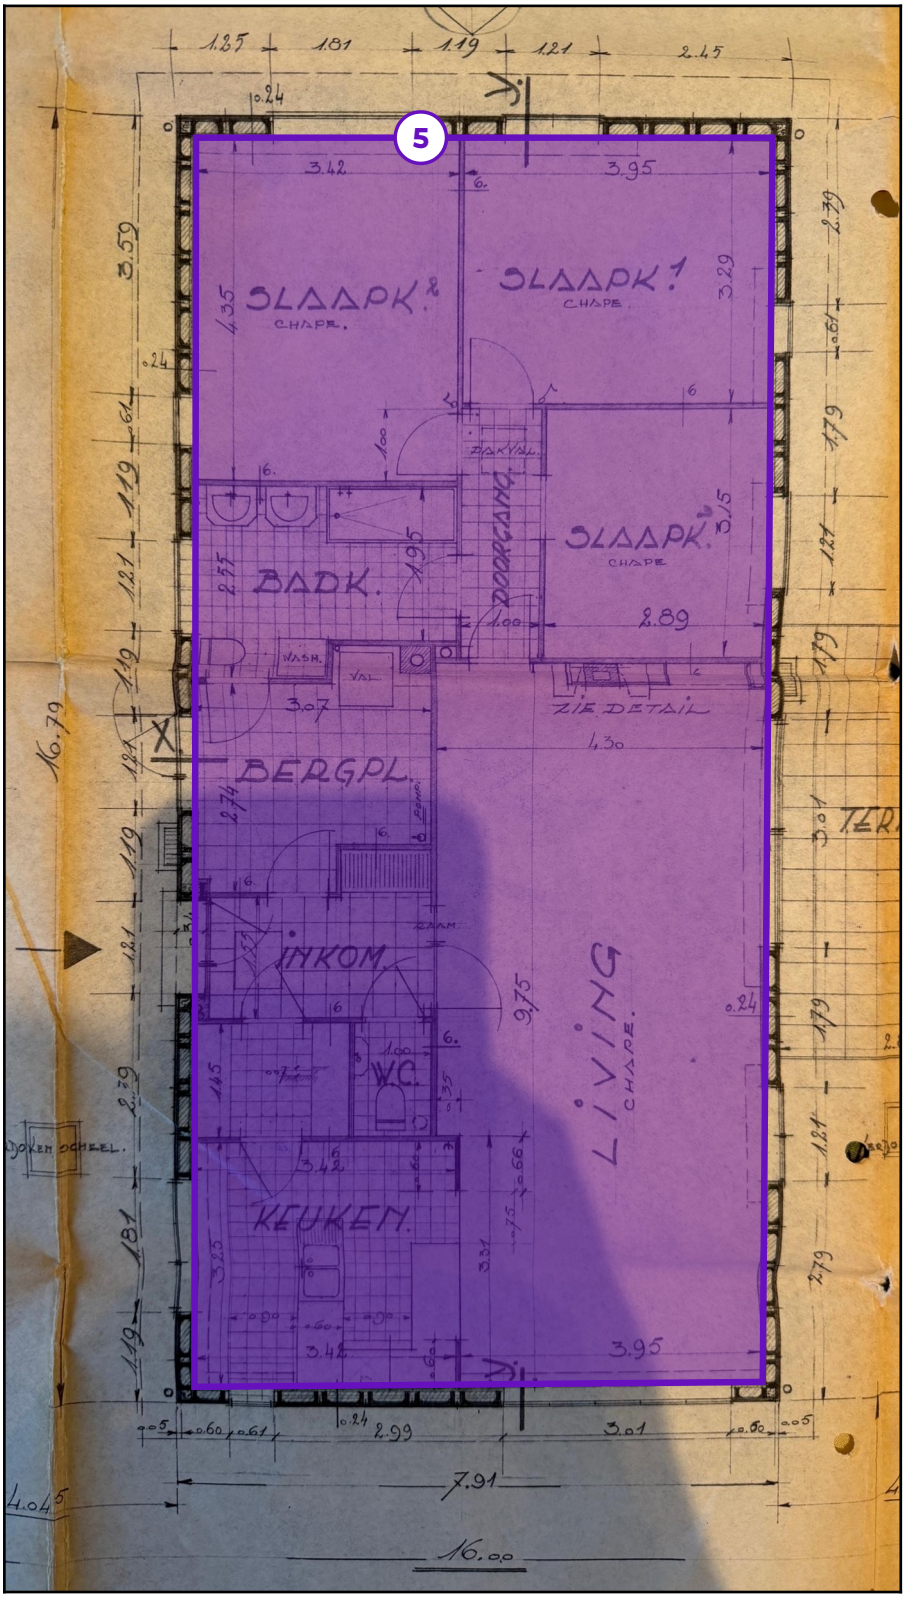
Plan 1.4: Gelijkvloers plafond

5. (Vals) plafond (niet-verdacht)	Advies	-

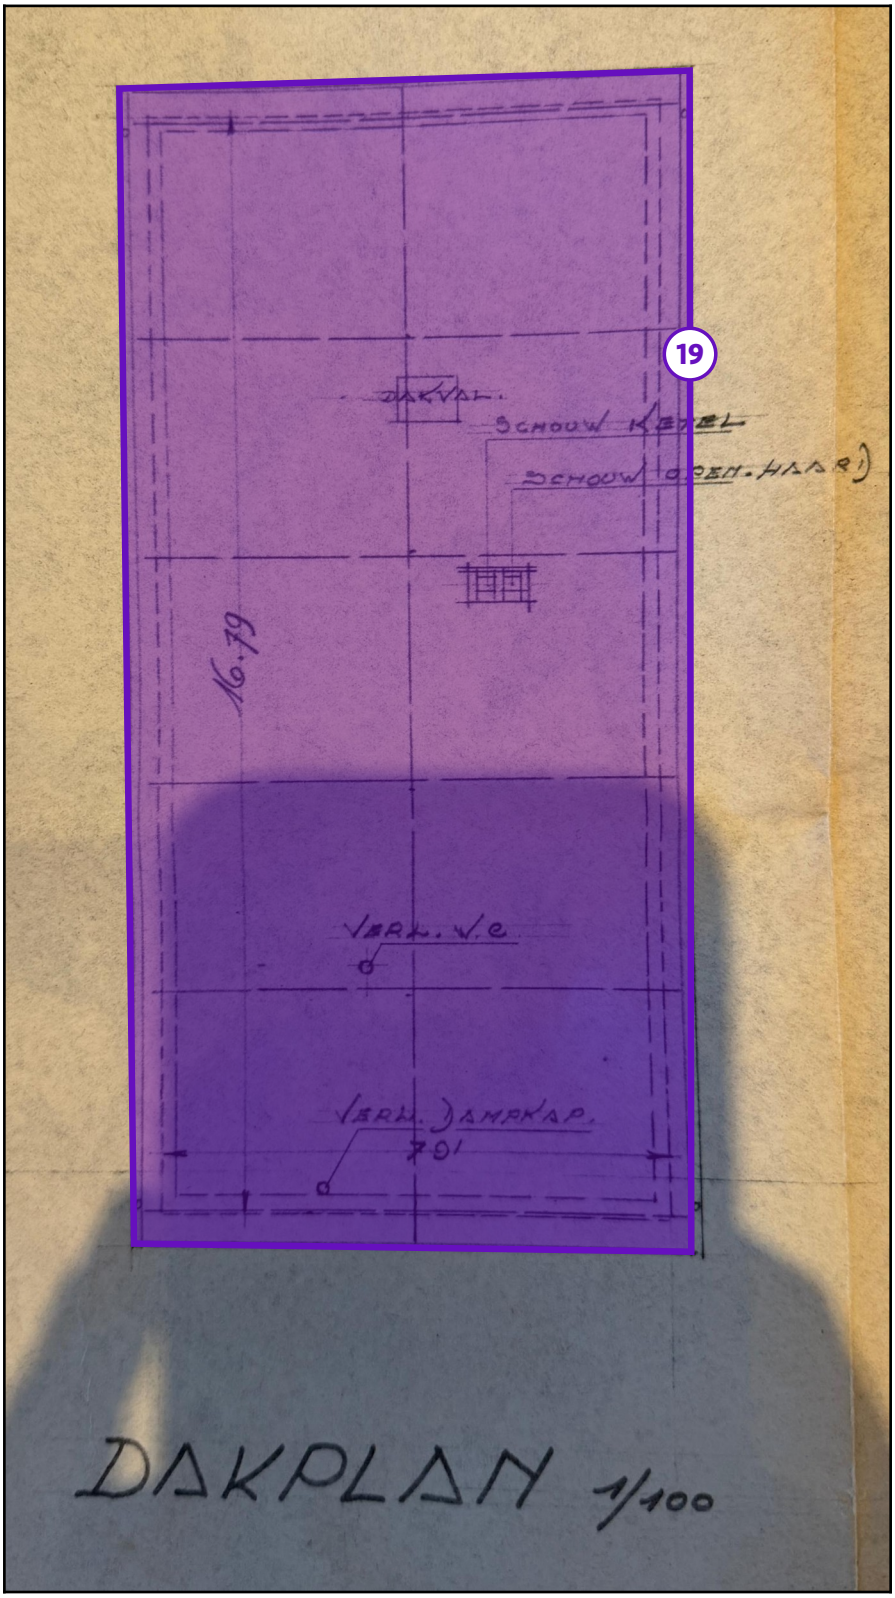
Plan 1.5: Onderdak

19. Geen asbestverdacht onderdak aangetroffen	Overige ruimte of materiaal	-

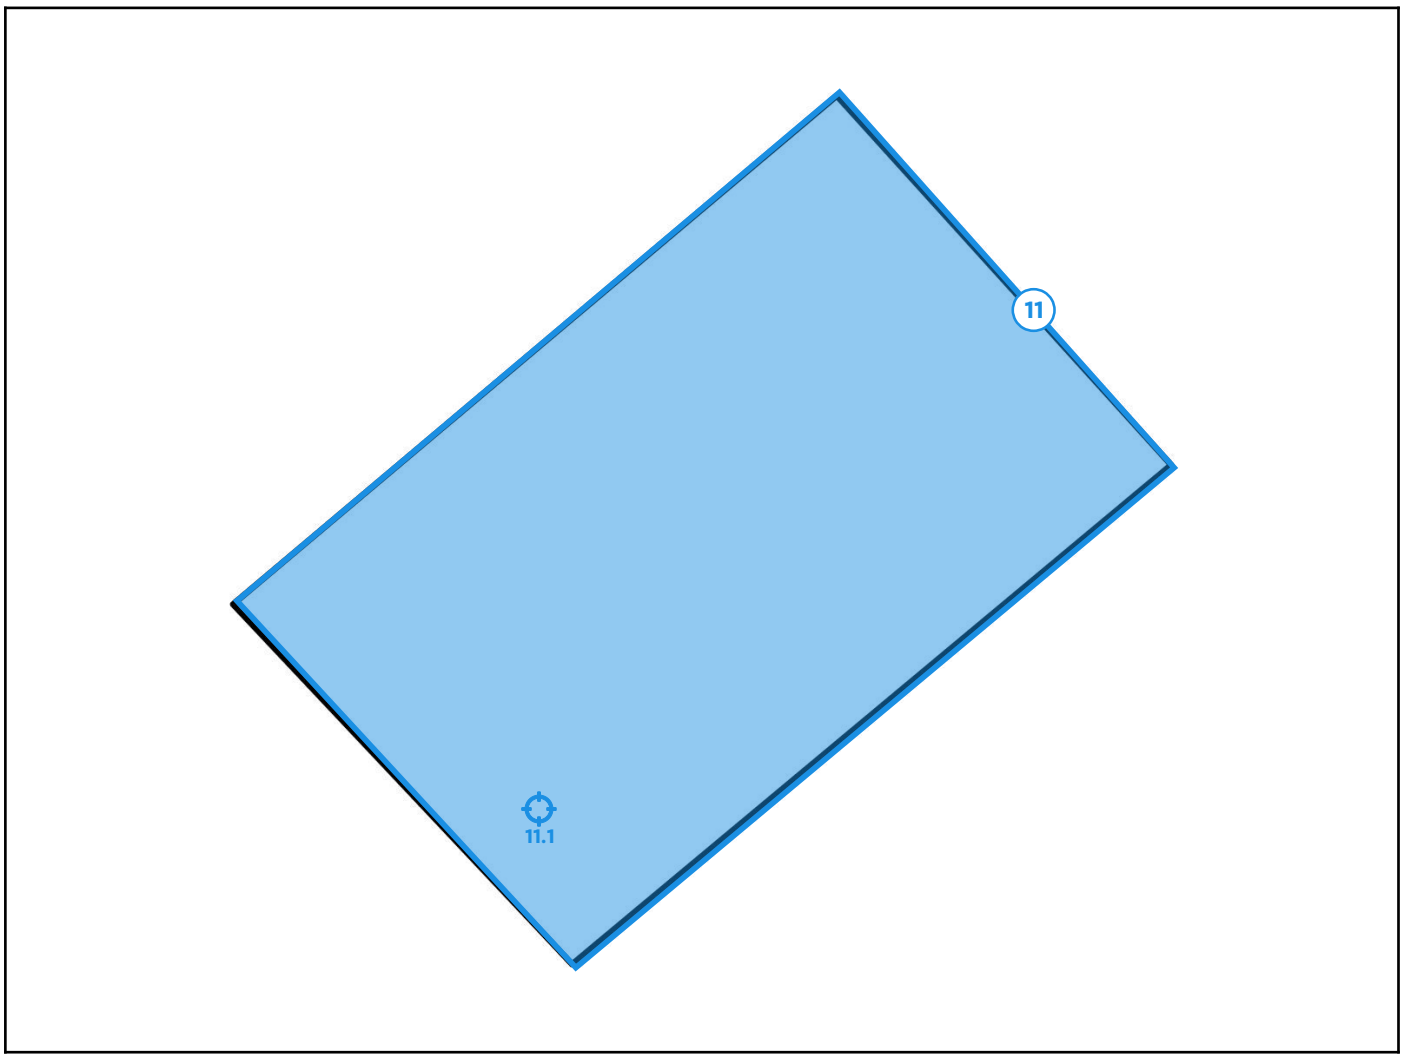
Plan 2.1: Onderdak

Beschrijving	Type	Actie
11. Onderdak tuinhuis	Geen asbest	-
11.1 Code: P02	Puntmonster	-

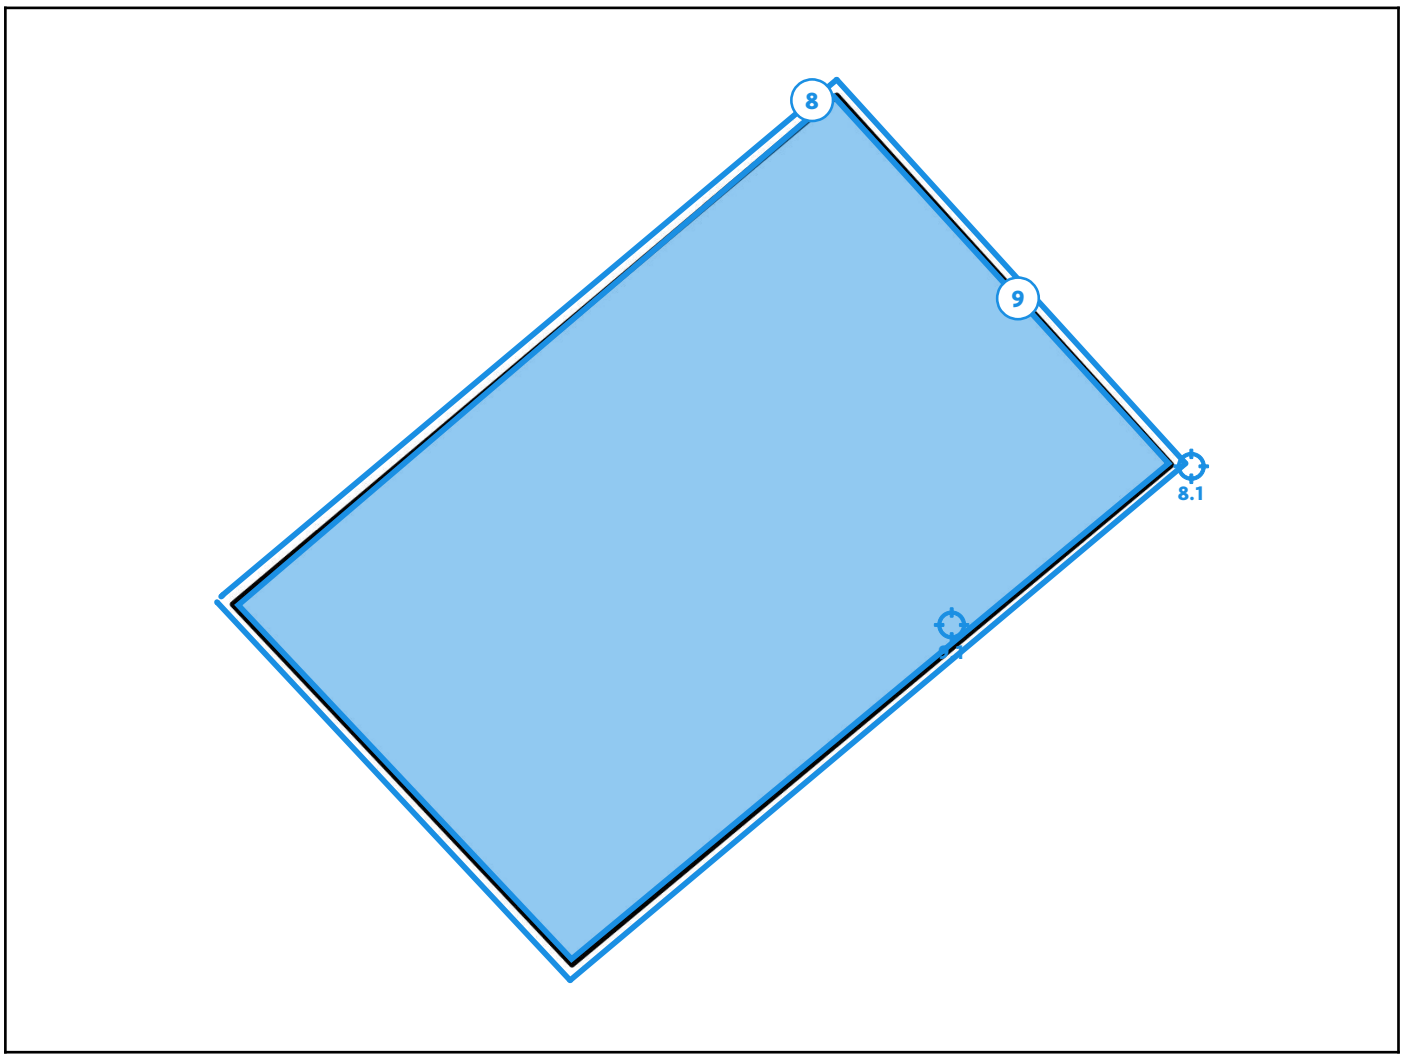
Plan 2.2: Dakenplan

Beschrijving	Type	Actie
8. Dakrand tuinhuis	Geen asbest	-
8.1 Code: P03	Puntmonster	-
9. Roofing	Geen asbest	-
9.1 Code: P04	Puntmonster	-

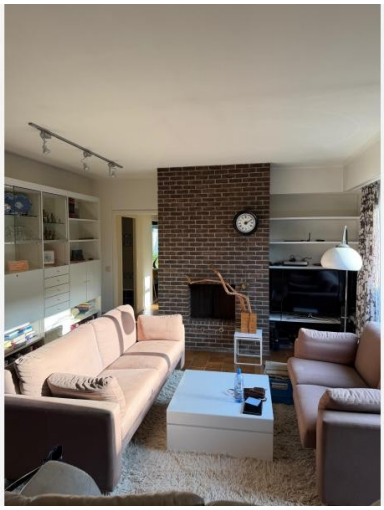
Fiche 2: Schouw

Reden: Het te onderzoeken materiaal situeert zich hoger dan 3,50 m te rekenen vanaf een veilige ondergrond

Uitleg van de asbestdeskundige: De binnenkant van de schouw is niet waarneembaar. De schouw bevat binnenin mogelijk een asbestcement rookgaskanaal. Laat dit onderzoeken bij eventuele werken.

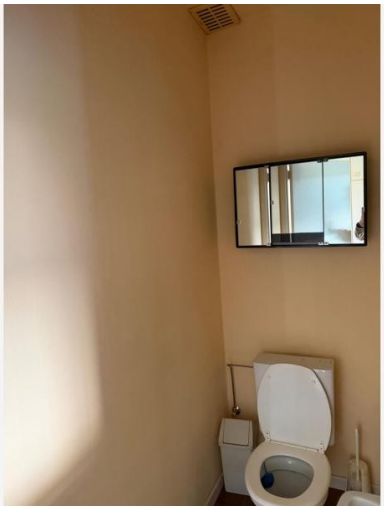
Fiche 3: (Valse) muren (niet-verdacht)

De (valse) wandafwerking bevat geen asbesthoudende materialen volgens visuele vaststelling & expertise. Indien de situatie wijzigt door bv. afbraak of grondige verbouwingswerken, is het aangewezen om bijkomend (destructief) onderzoek uit te voeren (met extra staalnames) op achterliggende/ingesloten materialen.

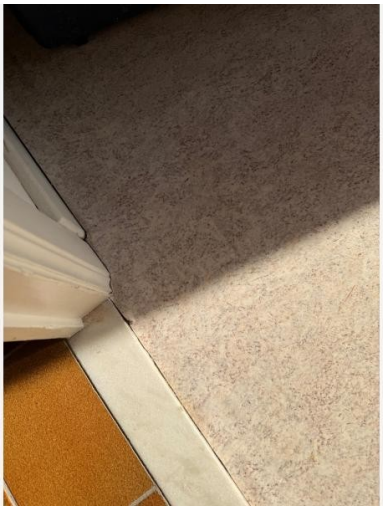
Fiche 4: Vinyl (niet-asbestverdacht)

De vinyl (modern, niet asbestverdacht) bevat geen asbesthoudende materialen volgens visuele vaststelling & expertise. Indien de situatie wijzigt door bv. afbraak of grondige verbouwingswerken, is het aangewezen om bijkomend (destructief) onderzoek uit te voeren (met extra staalnames) op achterliggende/ingesloten materialen.

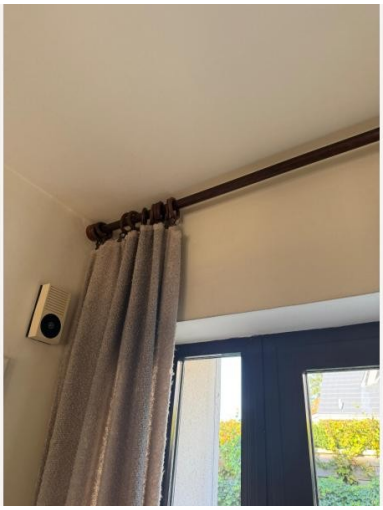
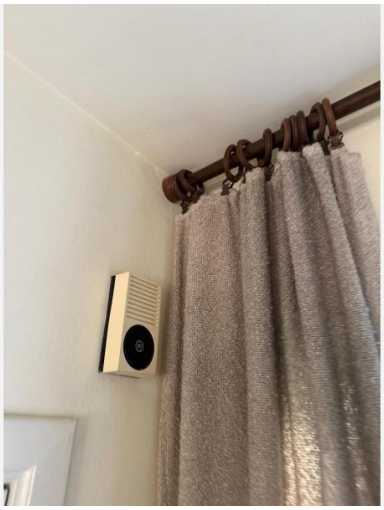
Fiche 5: (Vals) plafond (niet-verdacht)

De (valse) plafondafwerking bevat geen asbesthoudende materialen volgens visuele vaststelling & expertise. Indien de situatie wijzigt door bv. afbraak of grondige verbouwingswerken, is het aangewezen om bijkomend (destructief) onderzoek uit te voeren (met extra staalnames) op achterliggende/ingesloten materialen.

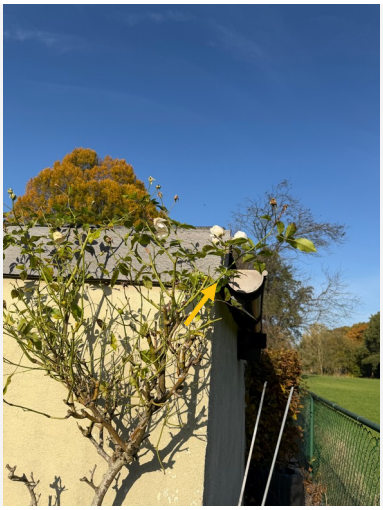
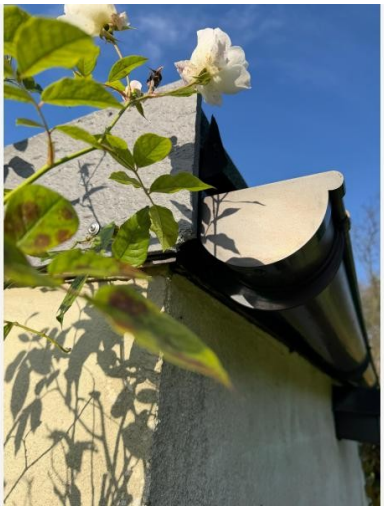
Fiche 8: Dakrand tuinhuis

Geen asbest

#	Type	Referentie	Resultaat
8.1	Puntmonster	P03	Geen asbest

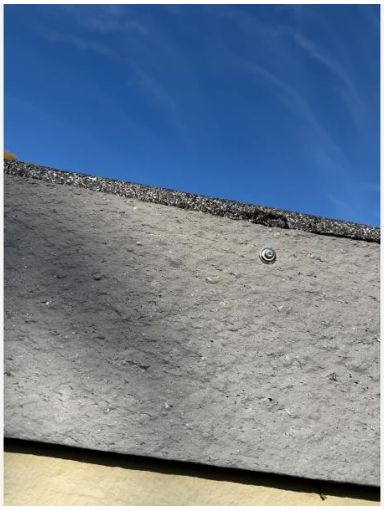
Fiche 9: Roofing

Geen asbest

#	Type	Referentie	Resultaat
9.1	Puntmonster	P04	Geen asbest
