Asbestinventarisattest

Pieter Breughelstraat 24, 2900 Schoten

Attestnummer : **20261116-000324.000**
Uitgegeven op : **16.11.2026**
Geldig tot : **Onbeperkt** (tenzij de toestand wijzigt)

Asbestveilig (maar mogelijk niet asbestvrij)

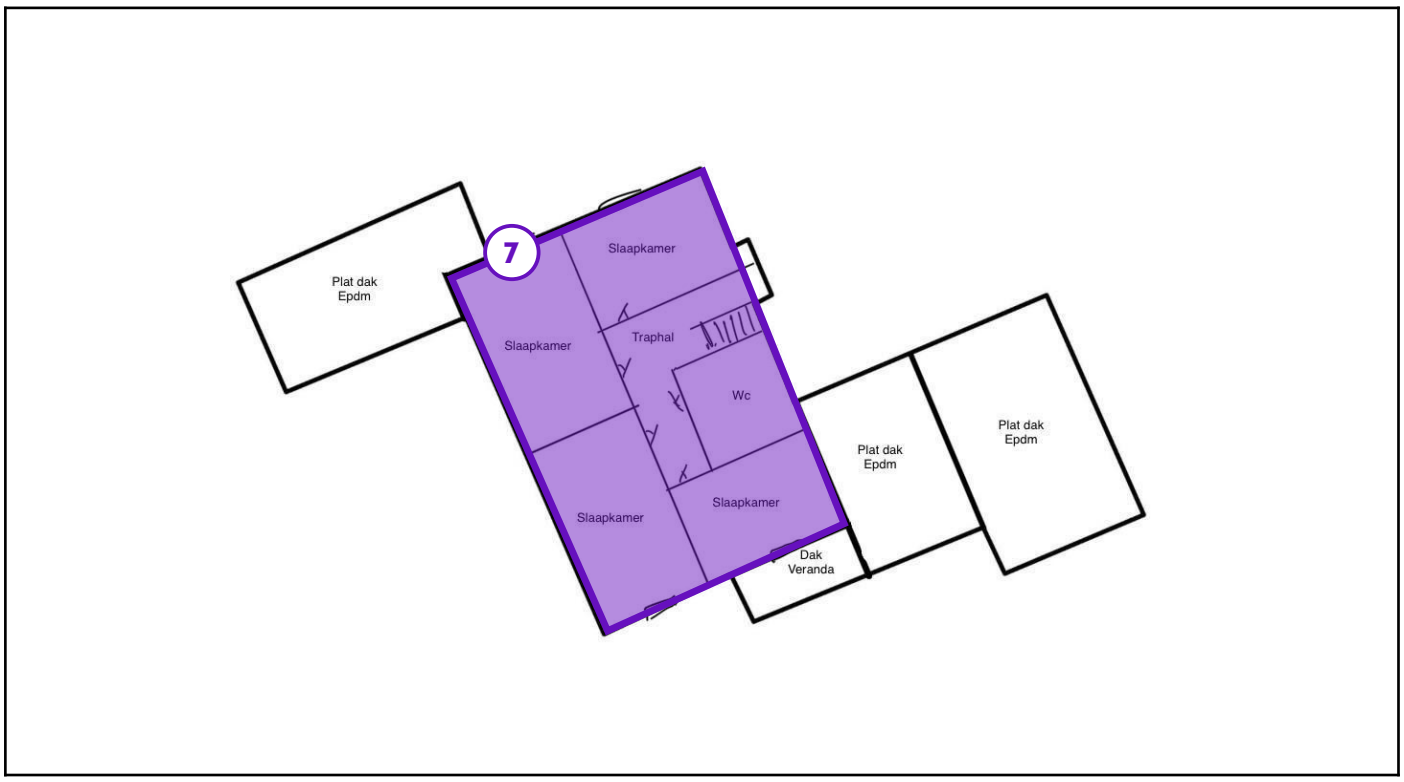
Plan 1.3: Verdieping +1

geen verdachte vloerbedekking aangetroffen
alle muren bevatten pleisterwerk

Beschrijving	Type	Actie
2. Vloerbedekking - Niet verdacht	Advies	-
4. Pleisterwerk wanden	Geen asbest	-
4.1 Code: M01	Mengmonster	-

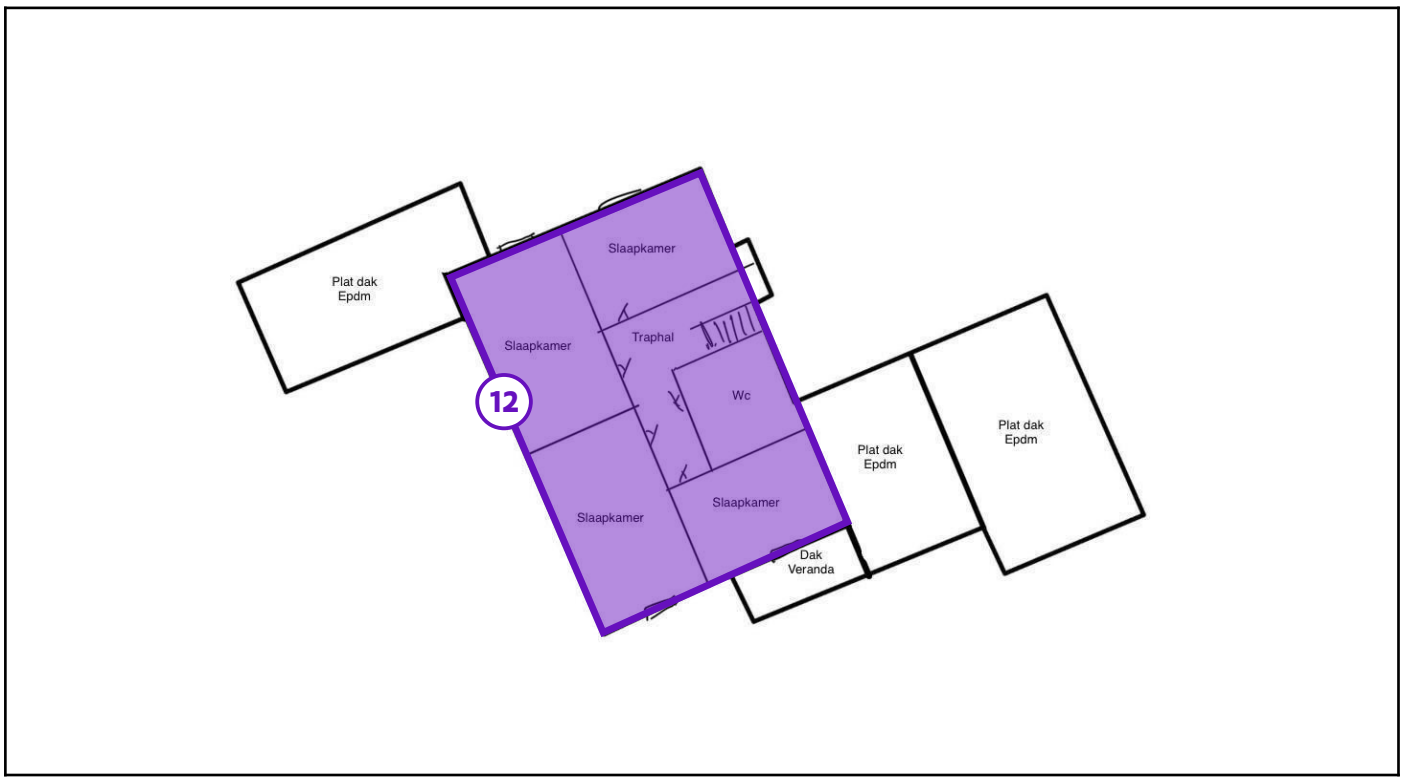
Plan 1.4: Verdieping +1

Beschrijving	Type	Actie
7. Plafondafwerking in gipskarton/hout/pvc	Overige ruimte of materiaal	-

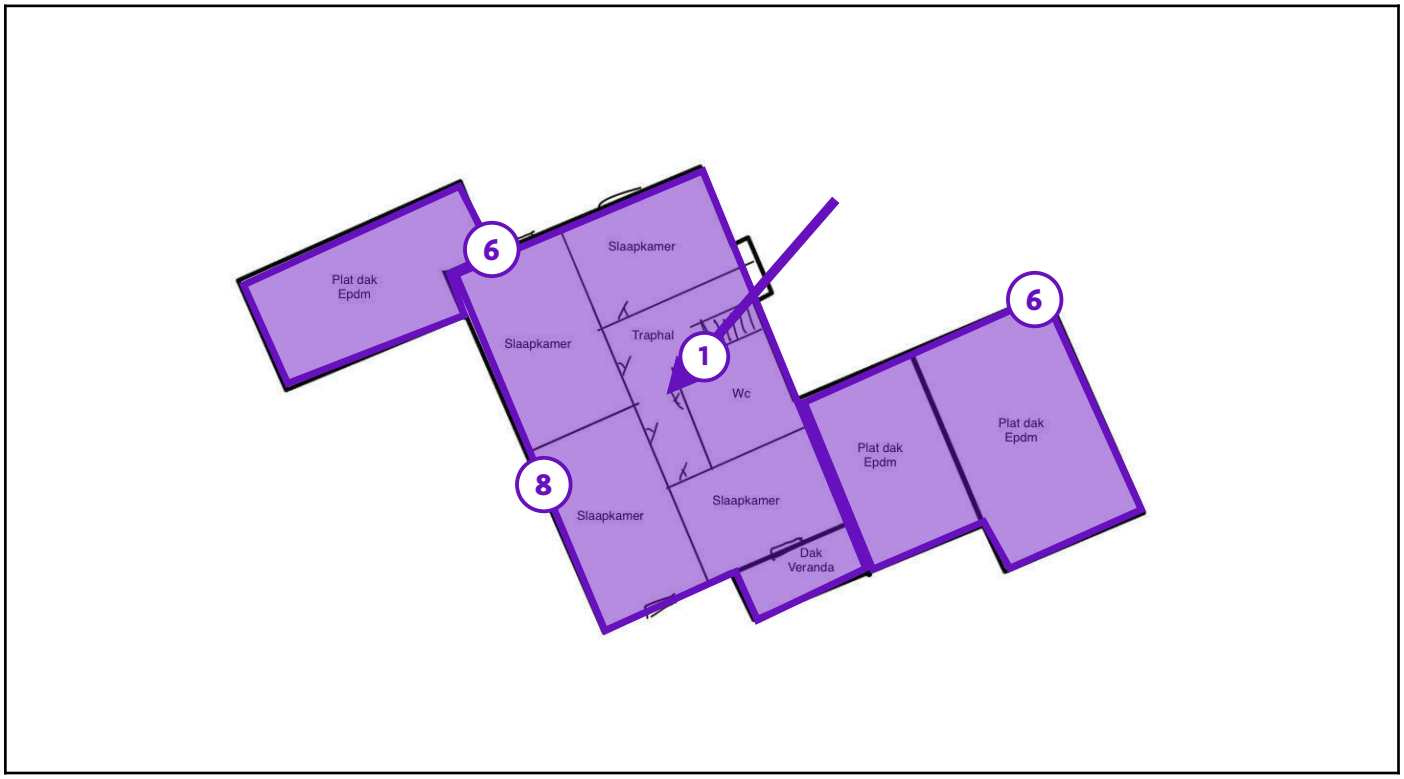
Plan 1.6: Dakbedekking

Beschrijving	Type	Actie
1. Binnenzijde en bovenzijde van de schouw	Beperking	-
6. Dakbedekking - EPDM	Overige ruimte of materiaal	-
8. Dakbedekking - niet verdacht	Overige ruimte of materiaal	-

Reden: Het te onderzoeken materiaal situeert zich hoger dan 3,50 m te rekenen vanaf een veilige ondergrond

Uitleg van de asbestdeskundige: De binnenzijde van de schouw kon niet geïnspecteerd worden. Ook van buitenaf was inspectie onmogelijk omwille van de hoogte(hoger dan 3.5m). Asbestverdachte toepassingen kunnen aanwezig zijn. Dit betreft een beperking op middellange termijn.

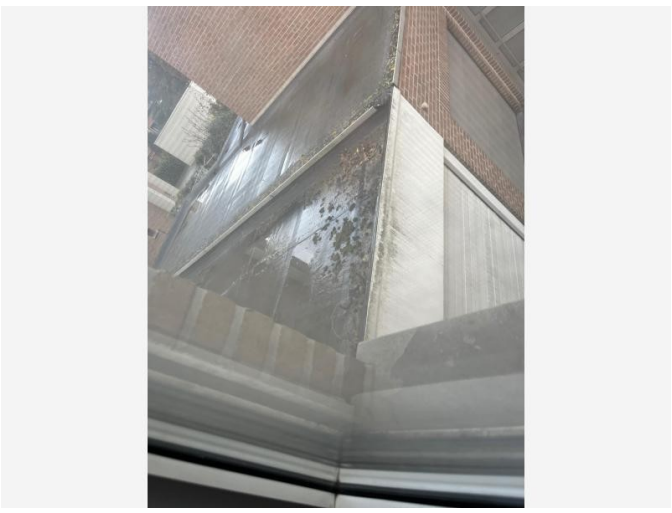
Beschrijving	Notitie	Terug te vinden op plannen
Fiche 6: Dakbedekking - EPDM	EPDM staat voor ethyleen-propyleen-dieen-monomeer. Deze combinatie zorgt ervoor de EPDM een heel flexibel, waterdicht en elastisch dak rubber is dat geen asbest bevat. Mogelijk zijn er onderliggende asbestverdachte lagen die niet waarneembaar waren op moment van de inspectie. Bij renovatie- of sloopwerken dient er eerst te worden gekeken of er onderliggende asbestverdacht lagen aanwezig zijn. Tevens dient er een staalname te gebeuren per verdacht laag.	Plan 1.6: Dakbedekking
Fiche 7: Plafondafwerking in gipskarton/hout/pvc	Het plafond bestaat uit niet-asbestverdachte gipskartonplaten/hout-/pvc platen . Zonder destructie is het niet mogelijk om na te gaan of er asbestverdachte materialen aanwezig zijn achter de gipskartonplaten/hout-/pvc platen.	Plan 1.4: Verdieping +1
Fiche 8: Dakbedekking - niet verdacht		Plan 1.6: Dakbedekking
