# Keuringsverslag van een elektrische laagspanning- en zeer lage spanningsinstallatie

**Datum keuring:** 26/05/2023 **Inspecteur:** Michael De Landsheer **Mentor:** **Installateur:** -
**ID-label:** 201 **Klantreferentie:**

**Plaats van het onderzoek**

| Straatnaam | Begijnengracht |

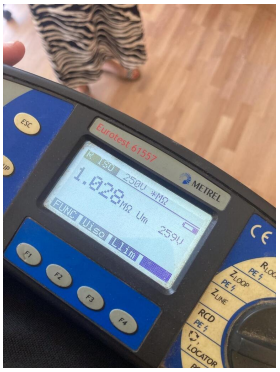
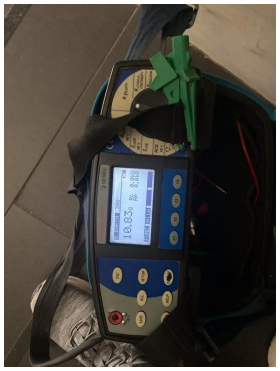
Afbeelding schakel- en verdeelbord:

I1.01 Eéndraadschema van de installatie is te voorzien en/of te vervolledigen. (Boek 1 Afdeling 2.12 - 2.13 en 3.1.2 en 9.1.2)

I1.02 Situatieschema van de installatie is te voorzien en/of te vervolledigen. (Boek 1 Afdeling 2.12 - 2.13 en 3.1.2 en 9.1.2)
