Asbestinventarisattest

Begijnengracht 74/0201, 9000 Gent

Attestnummer : **20230605-000248.000**
Uitgegeven op : **05.06.2023**
Geldig tot : **05.06.2033**

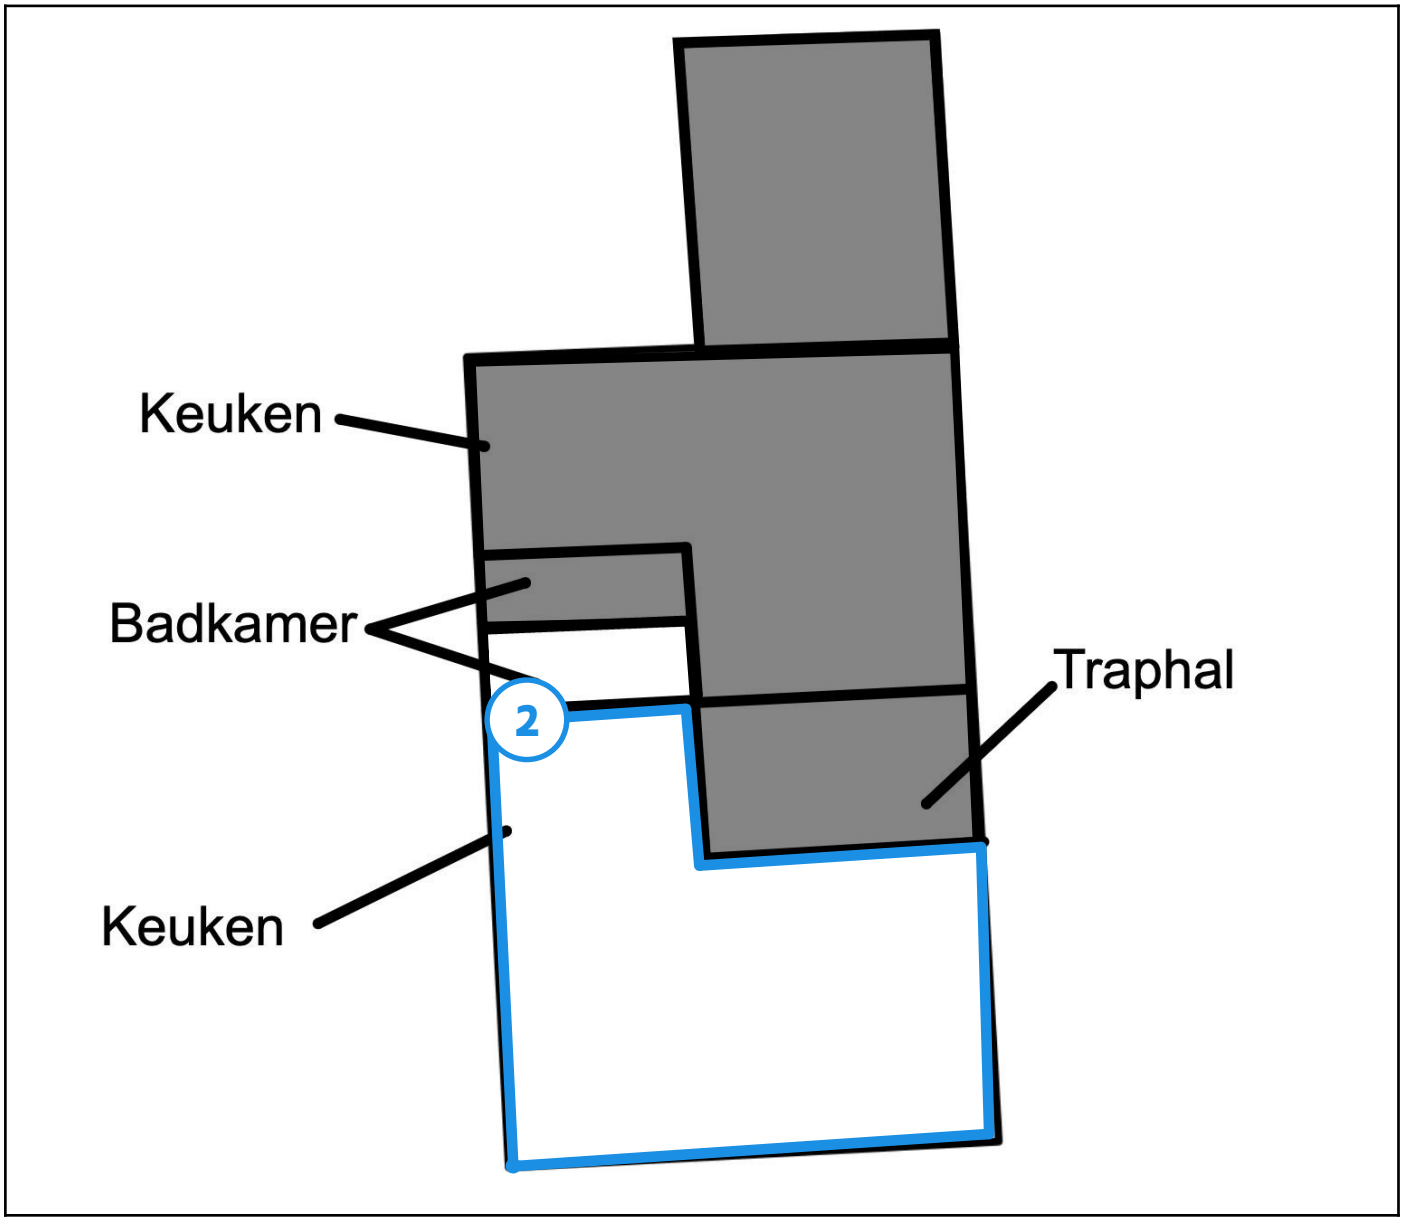
Plan 1.1: Plan studio 5

Beschrijving	Type	Actie
2. Pleisterwerk muur	Geen asbest	-

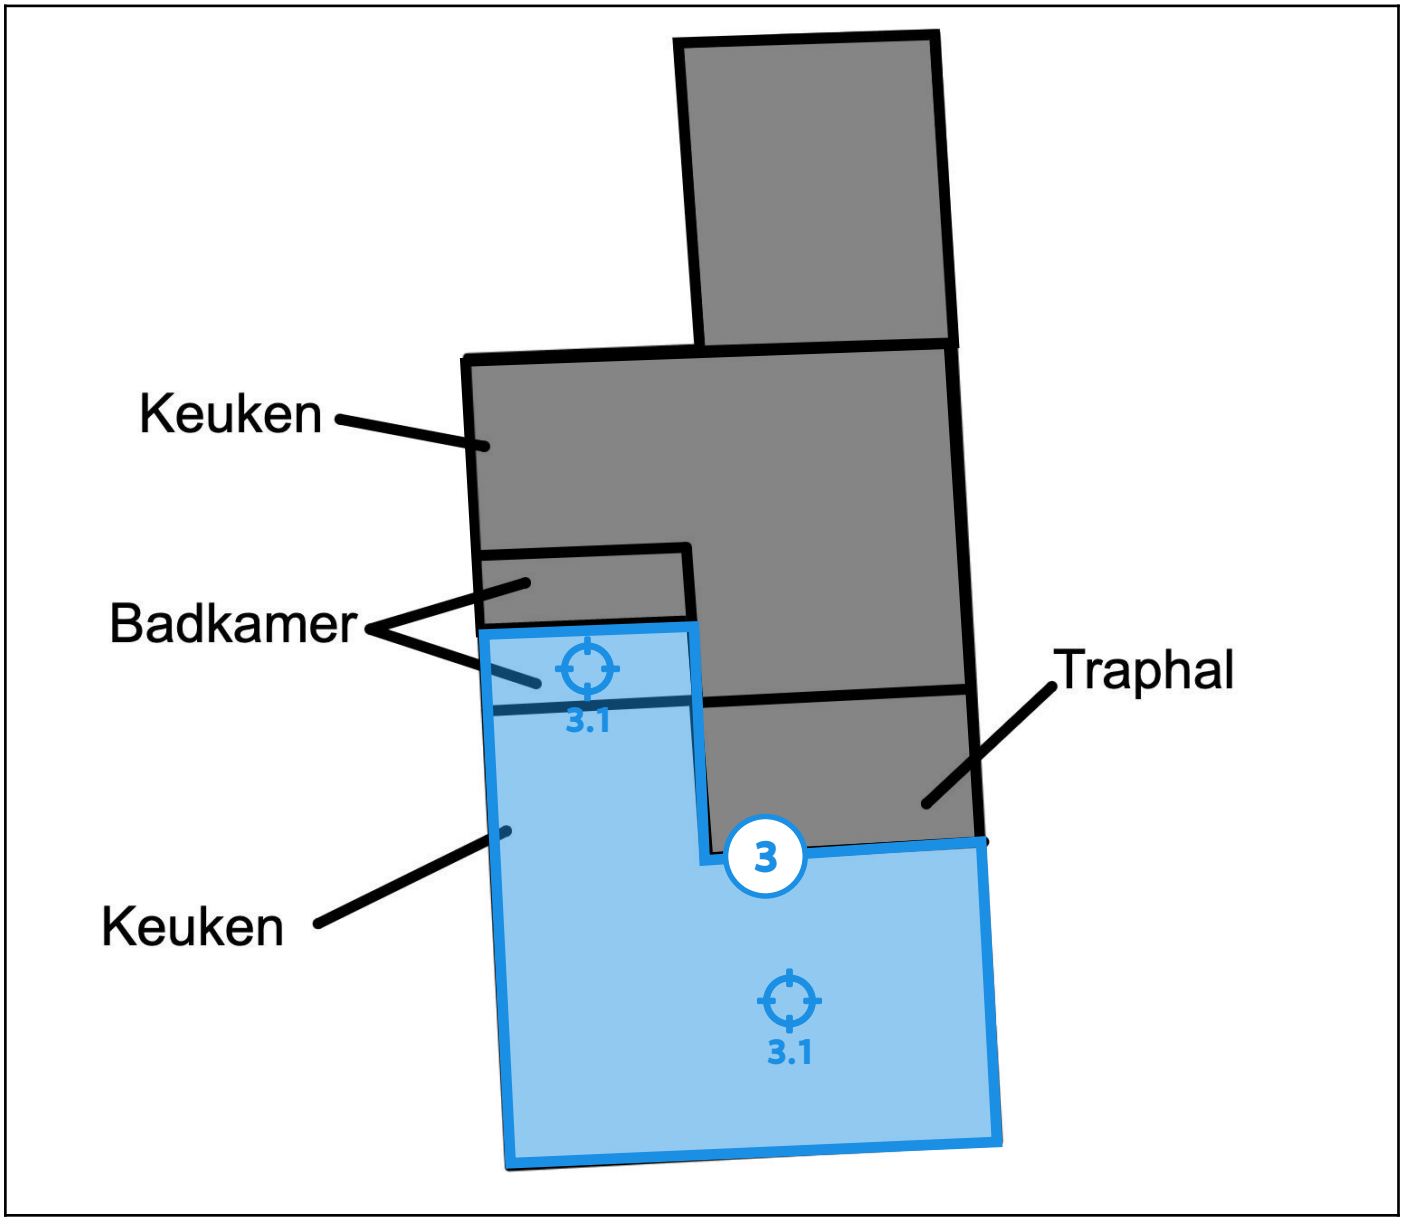
Plan 1.2: Plan studio 5

Beschrijving	Type	Actie
3. Pleisterwerk plafond	Geen asbest	-
3.1 Code: 2	Mengmonster	-

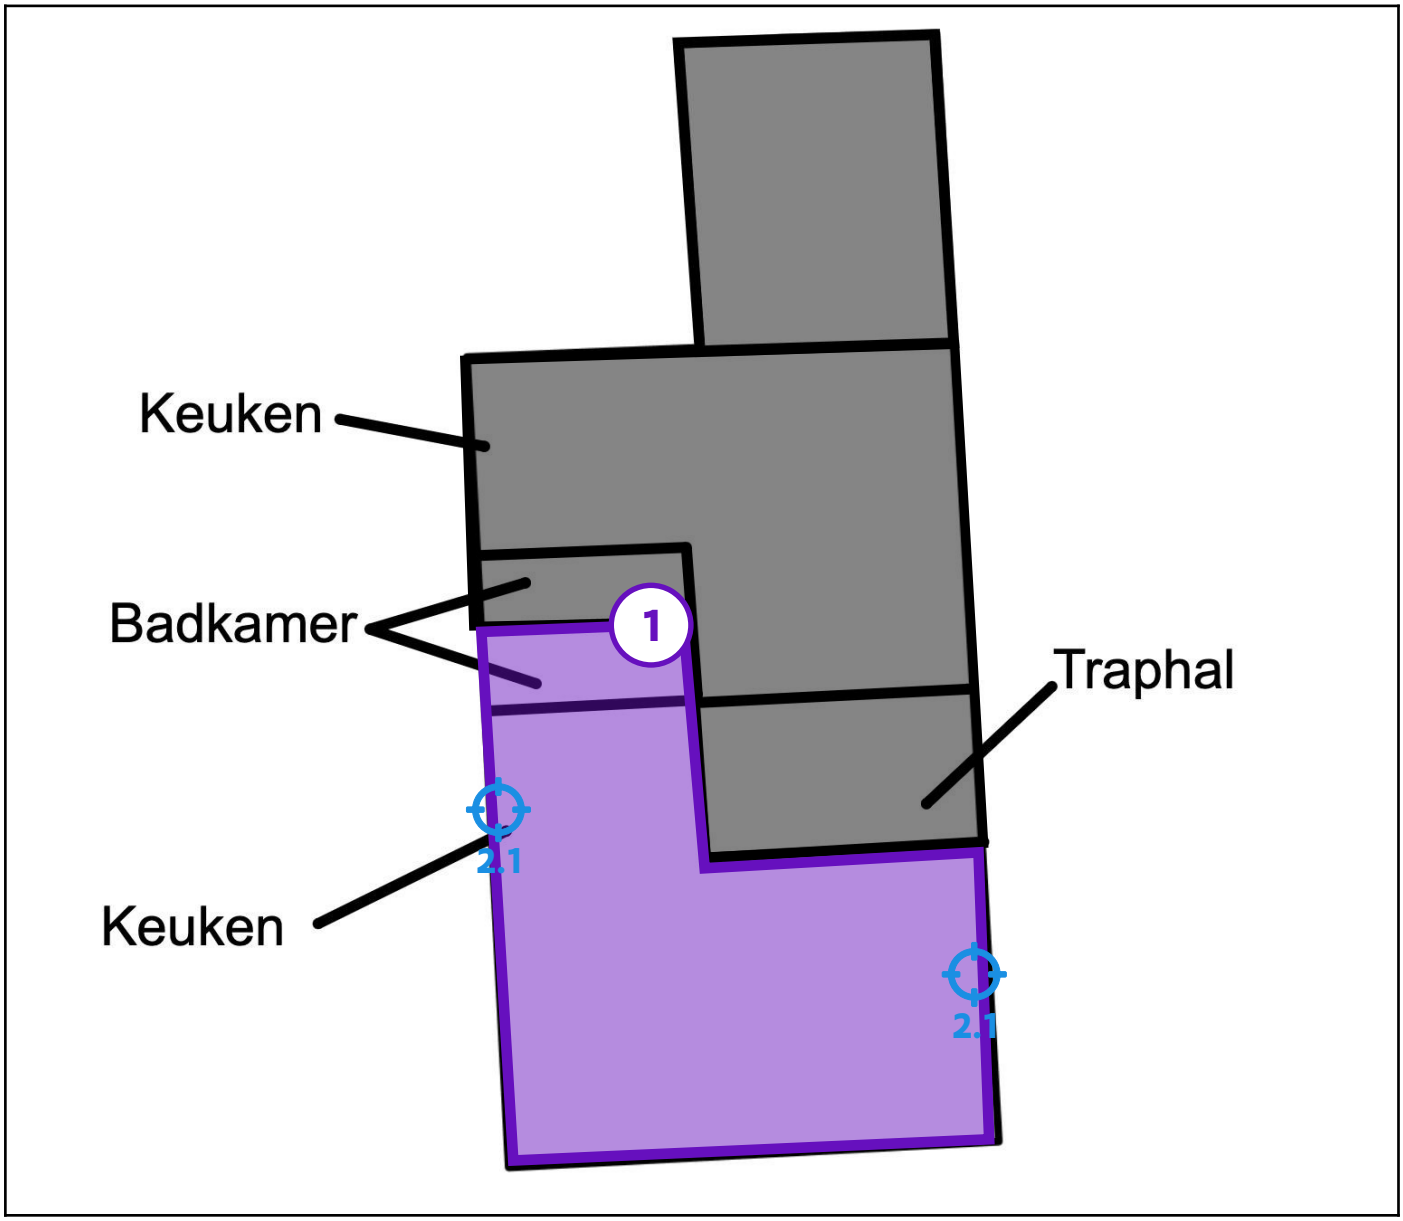
Plan 1.3: Plan Studio 5

Beschrijving	Type	Actie
1. Geen verdachte afwerking waargenomen	Advies	-
2. Pleisterwerk muur	Geen asbest	-
2.1 Code: 1	Mengmonster	-

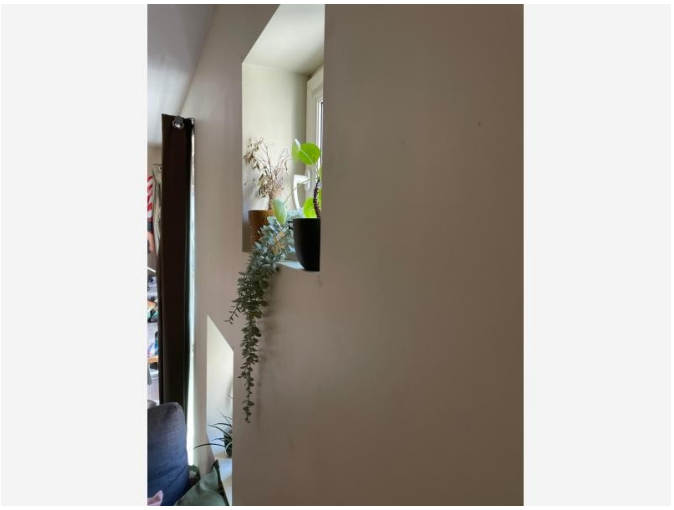
Fiche 1: Geen verdachte afwerking waargenomen

Er werd tijdens de inspectie geen verdachte afwerking waargenomen. Dorpels, vensterbanken, etc. zijn vervaardigd uit natuursteen hout of andere niet verdachte materialen. Er werd ook geen verdachte mastiek waargenomen.

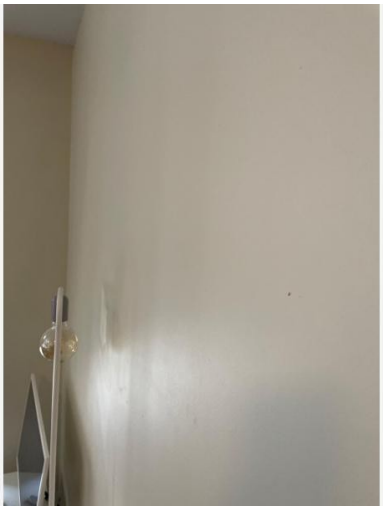
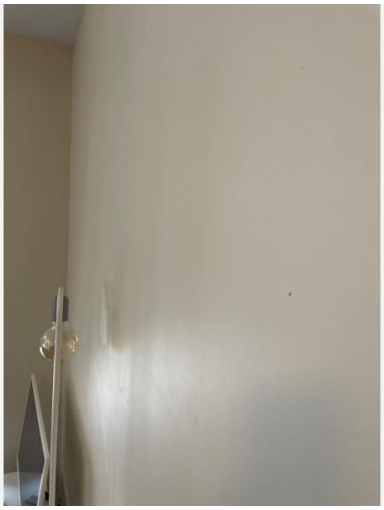
Fiche 2: Pleisterwerk muur

Geen asbest

#	Type	Referentie	Resultaat
2.1	Mengmonster	1	Geen asbest

Beschrijving	Pleisterwerk muur
Omgeving	Binnen
Primaire drager	Binnenwand

Bindmiddel van materiaal	Gips - kalk
Gebondenheid op basis van bindmiddel	Niet-hechtgebonden
Hoeveelheid (oppervlakte - dikte - aantal)	• 45,00 m^2 - 0,98 cm - 1 stuk
Totaal volume	0,441 m^3
Identificatiemethode	Vaststelling met monstername
Destructieve handeling voor identificatie	Nee
