Asbestinventarisattest

Diercxsensstraat 35, 2018 Antwerpen

Attestnummer : **20230909-000081.000**
Uitgegeven op : **09.09.2023**
Geldig tot : **09.09.2033**

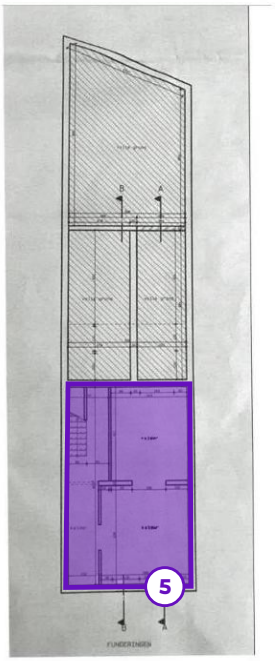
Plan 1.1: fundering

Beschrijving	Type	Actie
5. kelder vloer	Advies	-

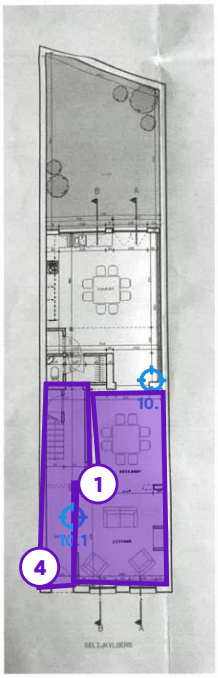
Plan 1.2: +0 gelijkvloers

Beschrijving	Type	Actie
1. plafond leefruimte en inkomhal	Beperking	-
4. inkomhal	Advies	-
10. pleisterwerken	Geen asbest	-
10.1 Code: 4	Mengmonster	-

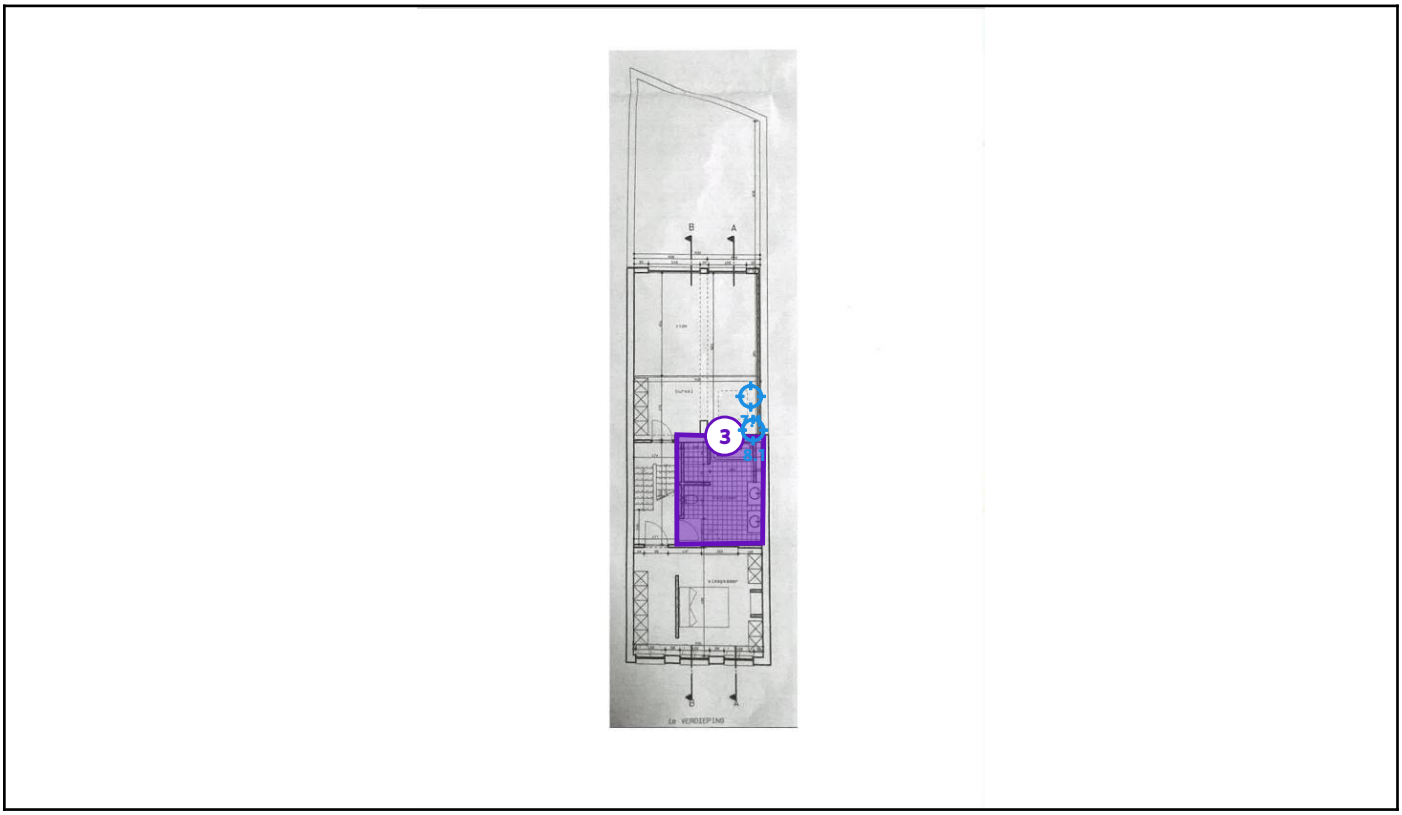
Plan 1.3: +1 verdieping

Beschrijving	Type	Actie
3. badkamer vloer	Advies	-
7. +1 plat dak	Geen asbest	-
7.1 Code: 1	Puntmonster	-
8. Gevelplaat	Geen asbest	-
8.1 Code: 2	Puntmonster	-

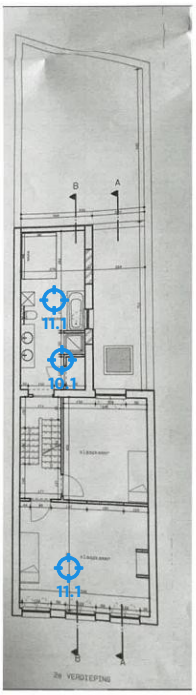
Plan 1.4: +2 verdieping

Beschrijving	Type	Actie
10. pleisterwerken	Geen asbest	-
10.1 Code: 4	Mengmonster	-
11. plafond	Geen asbest	-
11.1 Code: 5	Mengmonster	-

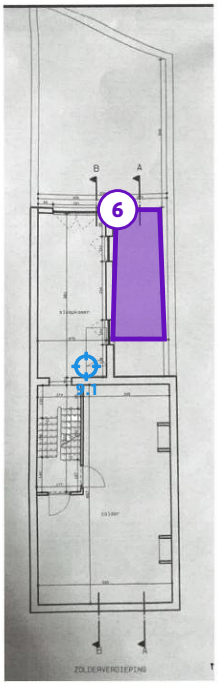
Plan 1.5: zolderverdieping

Beschrijving	Type	Actie
6. +2 plat dak	Advies	-
9. +3 plat dak	Geen asbest	-
9.1 Code: 3	Puntmonster	-

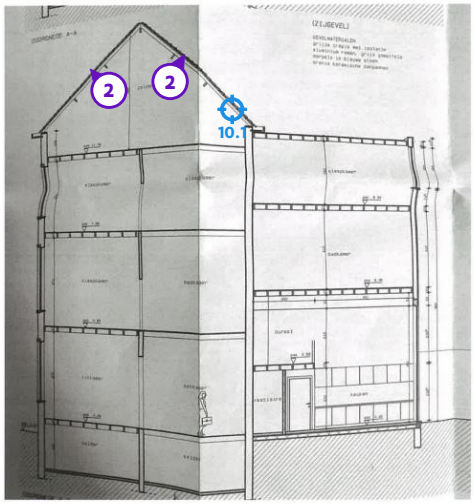
Plan 1.6: doorsnede

Beschrijving	Type	Actie
2. Onderdak schuin dak	Advies	-
10. pleisterwerken	Geen asbest	-
10.1 Code: 4	Mengmonster	-

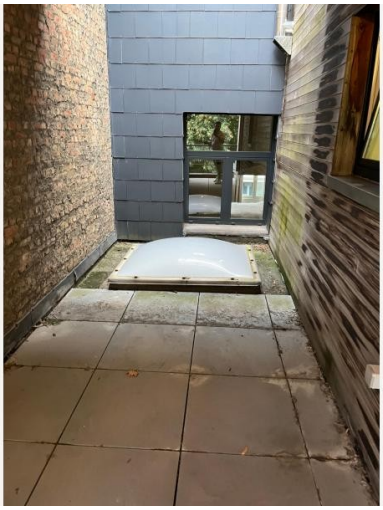
Fiche 7: +1 plat dak

Geen asbest

#	Type	Referentie	Resultaat
7.1	Puntmonster	1	Geen asbest

Beschrijving	+1 plat dak
Omgeving	Buiten
Primaire drager	Plat dak
Bindmiddel van materiaal	Bitumen (roofing, teer, asfalt)

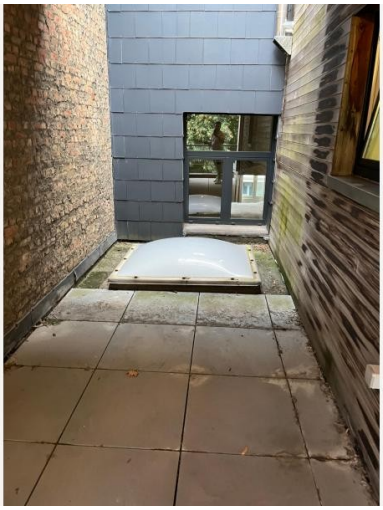
Fiche 8: Gevelplaat

Geen asbest

#	Type	Referentie	Resultaat
8.1	Puntmonster	2	Geen asbest

Beschrijving	Gevelplaat
Omgeving	Buiten
Primaire drager	Wand buitenschil
Bindmiddel van materiaal	Cement

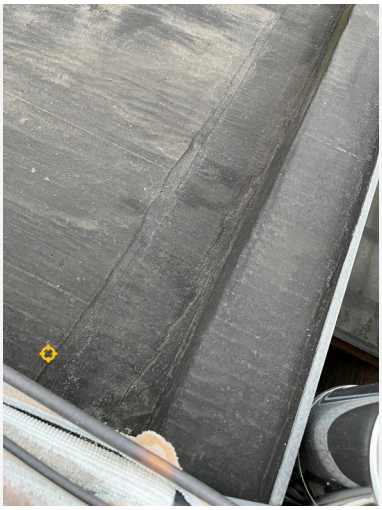
Fiche 9: +3 plat dak

Geen asbest

#	Type	Referentie	Resultaat
9.1	Puntmonster	3	Geen asbest

Beschrijving	+3 plat dak
Omgeving	Buiten
Primaire drager	Plat dak
Bindmiddel van materiaal	Bitumen (roofing, teer, asfalt)

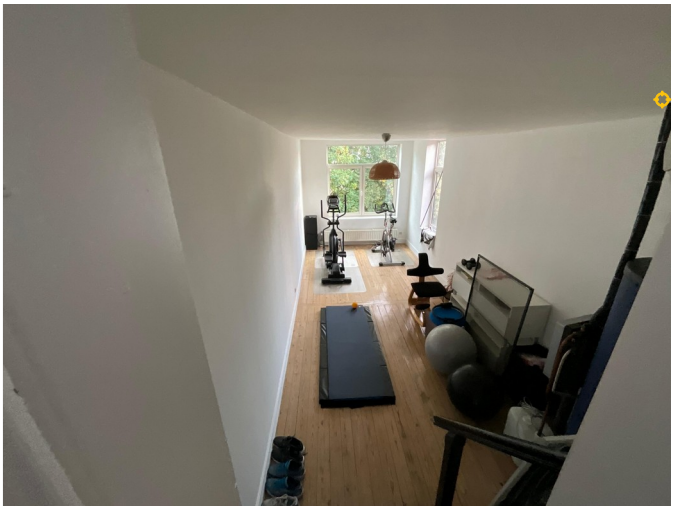
Fiche 11: plafond

Geen asbest

#	Type	Referentie	Resultaat
11.1	Mengmonster	5	Geen asbest

Beschrijving	plafond
Omgeving	Binnen
Primaire drager	Plafond
Bindmiddel van materiaal	Gips - kalk
