Asbestinventarisattest

Lange Violettestraat 261F, 9000 Gent

Attestnummer : **20240103-000108.000**
Uitgegeven op : **03.01.2024**
Geldig tot : **03.01.2034**

Asbestveilig

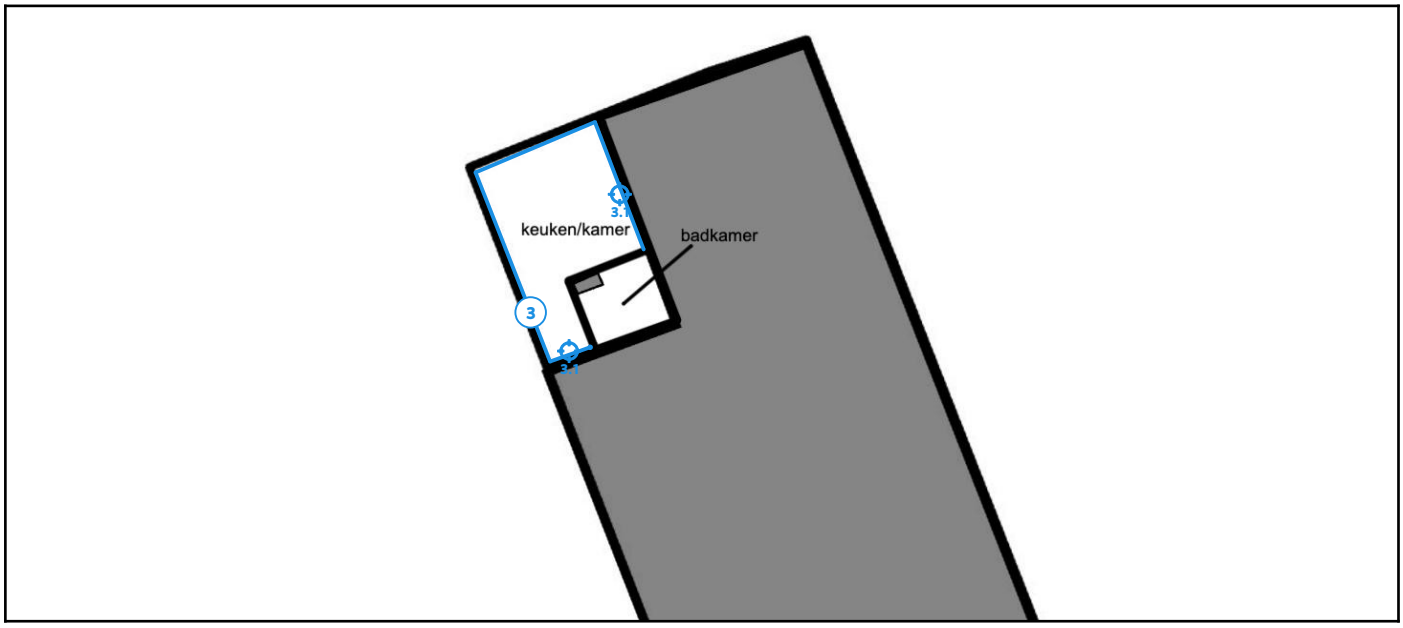
Plan 1.1: Appertement 216F

Beschrijving	Type	Actie
3. Pleisterwerk muur	Geen asbest	-
3.1 Code: 1	Mengmonster	-

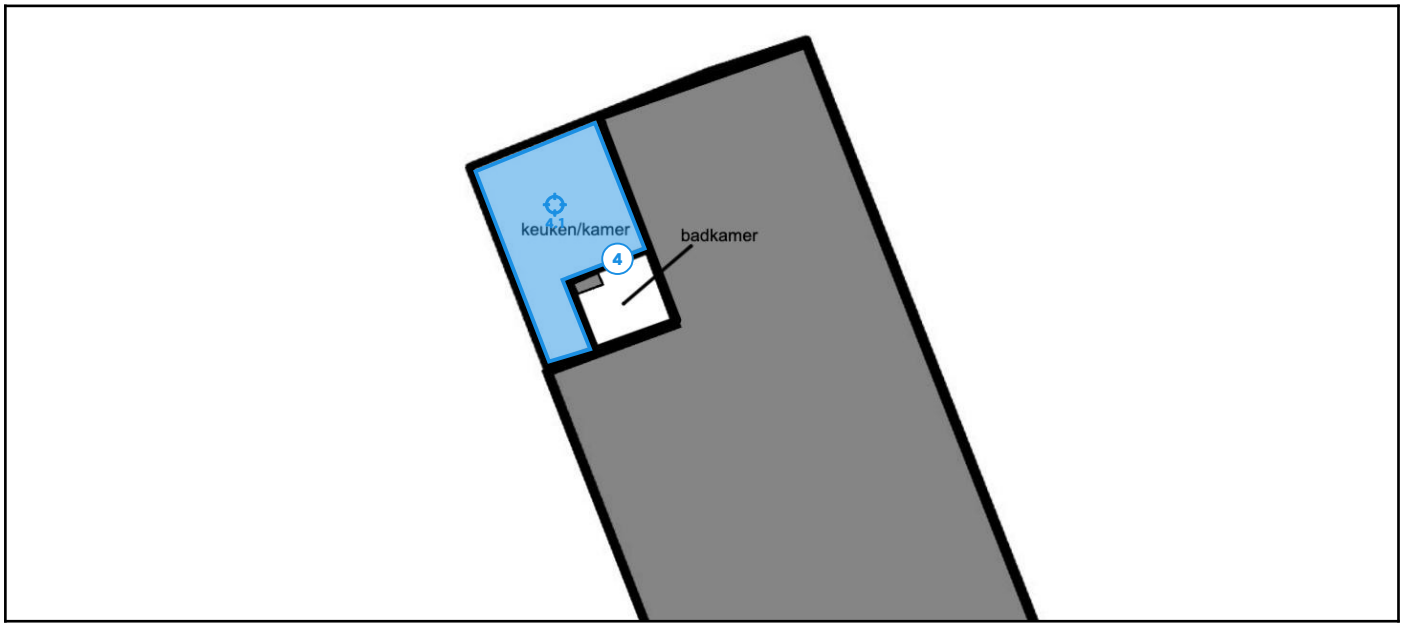
Plan 1.2: Appertement 216F

Beschrijving	Type	Actie
4. pleisterwerk plafond	Geen asbest	-
4.1 Code: 2	Puntmonster	-

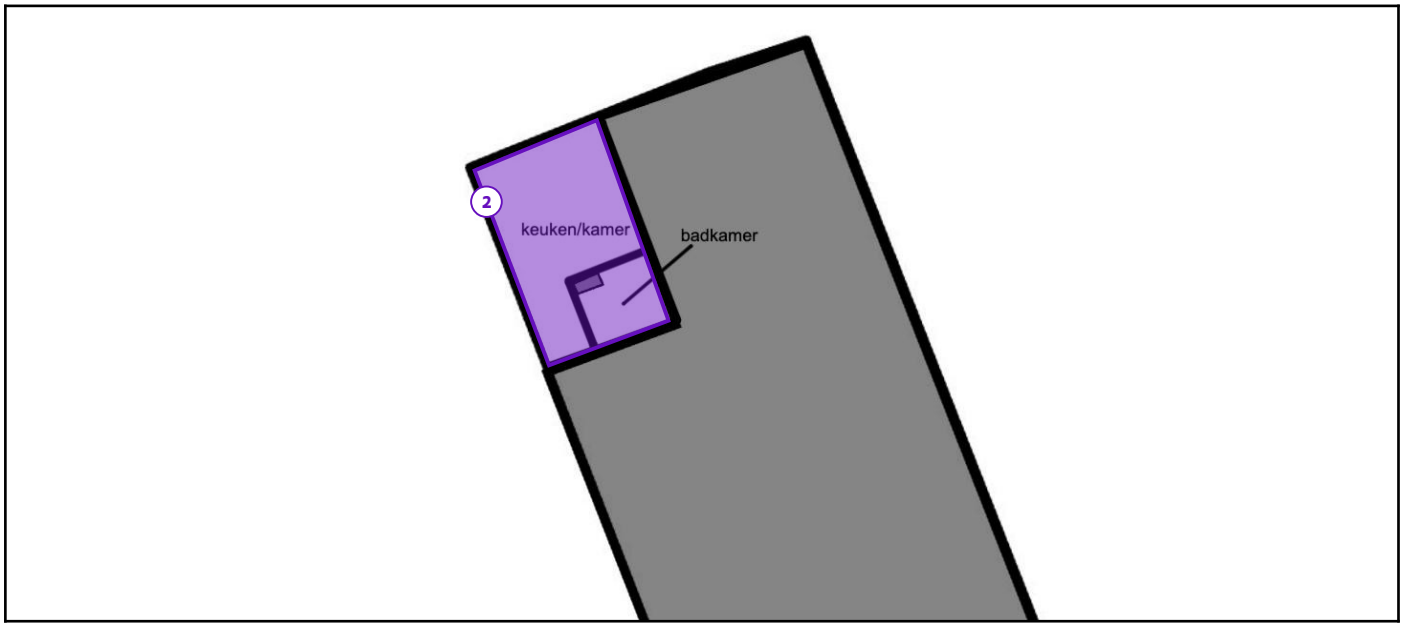
Plan 1.3: Appertement 216F

Beschrijving	Type	Actie
2. Geen verdachte afwerking waargenomen	Advies	-

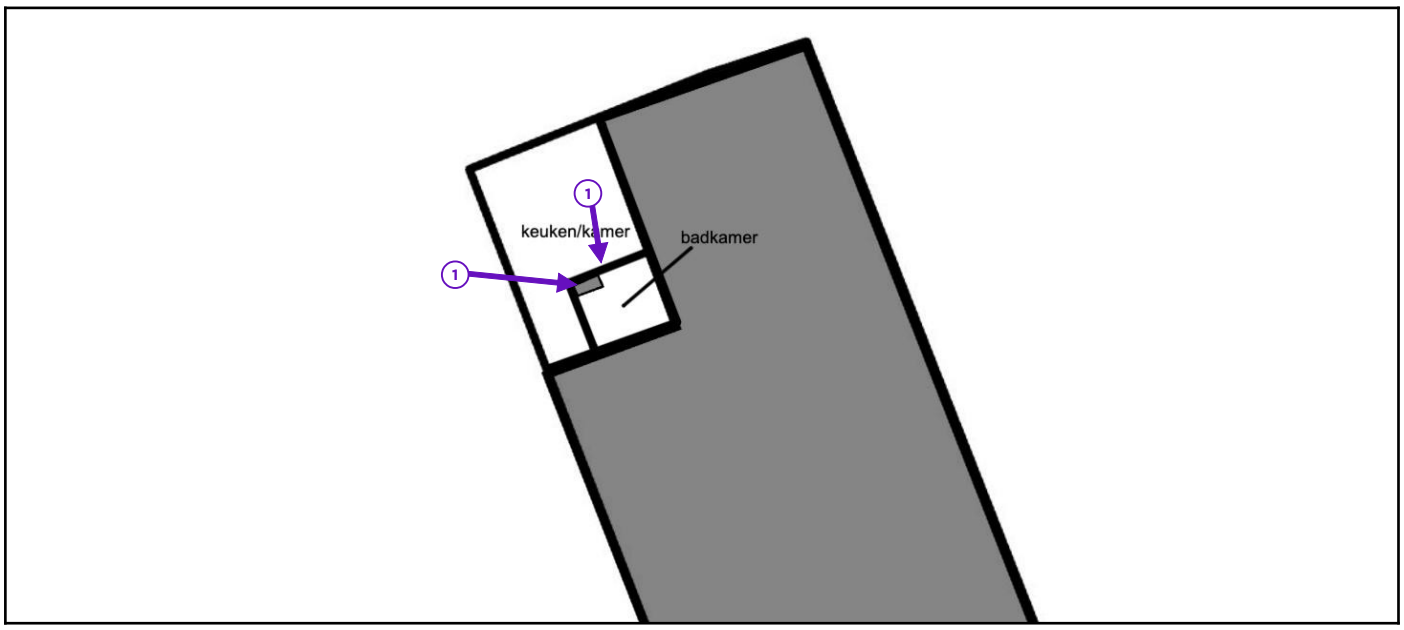
Plan 1.4: Appertement 216F

Beschrijving	Type	Actie
1. Geen verdachte doorvoeren waargenomen.	Advies	-

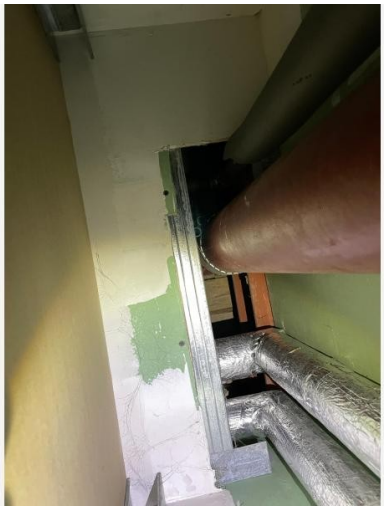
Fiche 1: Geen verdachte doorvoeren waargenomen.

Er werden tijdens de inspectie geen verdachte doorvoeren waargenomen.
