Asbestinventarisattest

Amerlolaan 4, 2900 Schoten

Attestnummer : **20240309-000031.000**
Uitgegeven op : **09.03.2024**
Geldig tot : **09.03.2034**

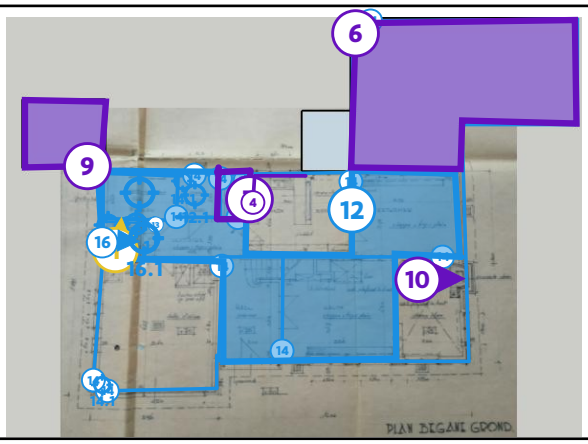
Plan 1.1: grondplan gelijkvloers + aanbouw

Beschrijving	Type	Actie
1. bakeliet electrisch installatiemateriaal	Asbestmateriaal	Zorgvuldig beheren
4. spatwand keuken	Advies	-
6. bitumen bijgebouw	Advies	-
7. tegellijm	Advies	-
9. aanbouw fietsenstalling	Advies	-
10. haard	Advies	-
12. gips plafond	Geen asbest	-
12.1 Code: AL4S-gips plafond	Mengmonster	-
13. leidingisolatie	Geen asbest	-
13.1 Code: AL4S-leidingisolatie	Mengmonster	-
14. gips wanden	Geen asbest	-
14.1 Code: AL4S-gips wand	Mengmonster	-
16. dichtingskoord brander	Geen asbest	-
16.1 Code: AL4S-koord	Puntmonster	-

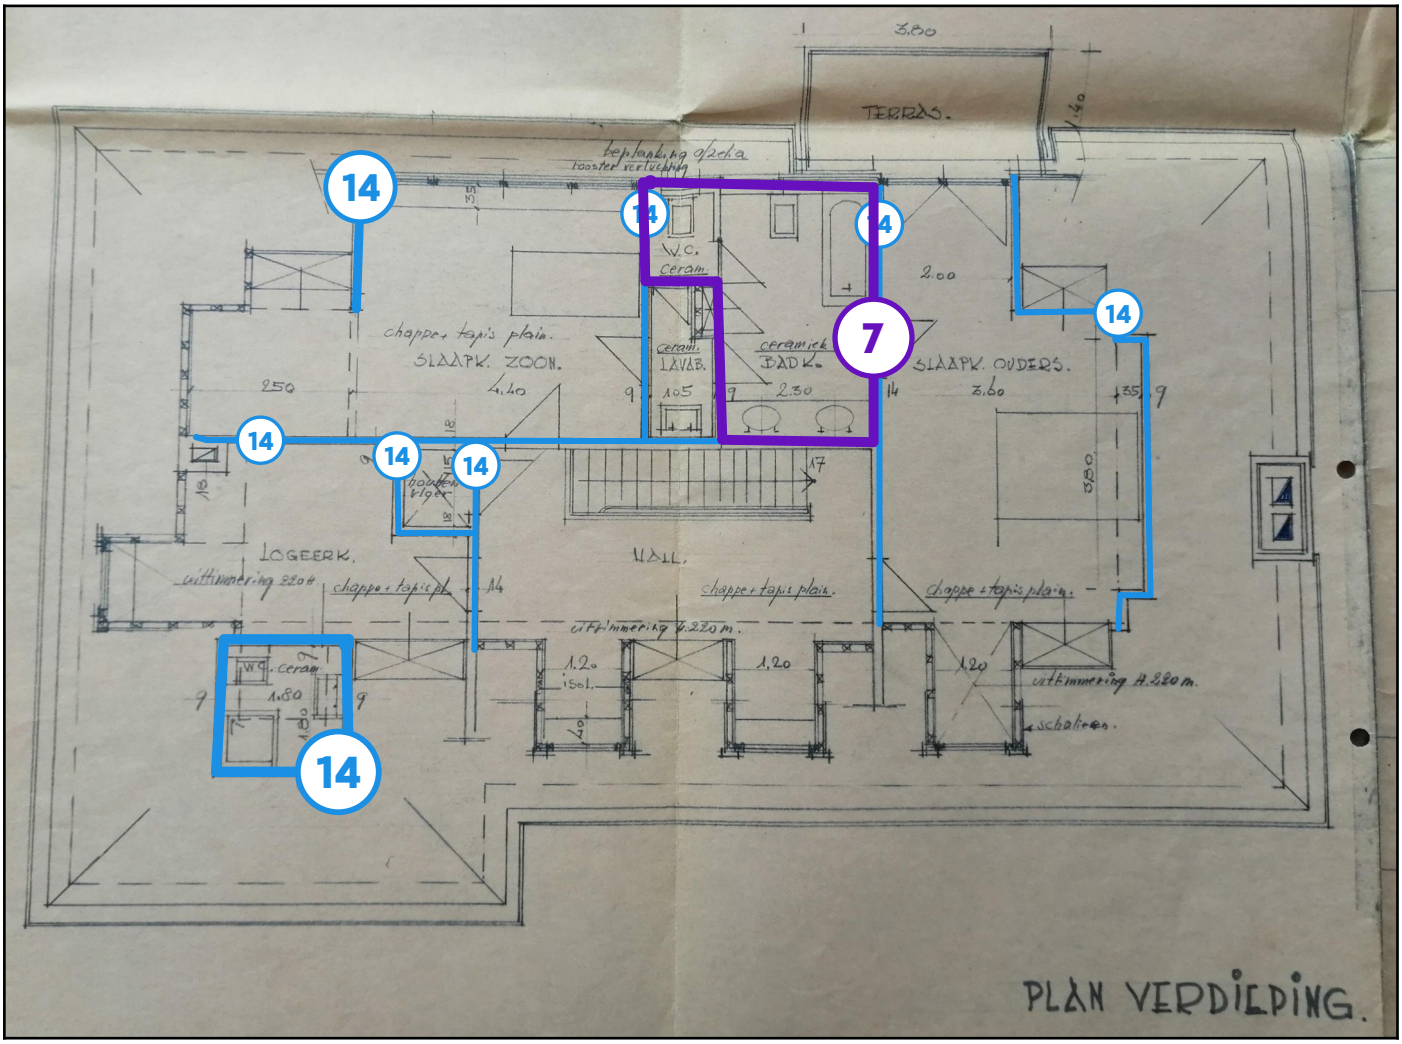
Plan 1.2: grondplan verdieping

Beschrijving	Type	Actie
7. tegellijm	Advies	-
14. gips wanden	Geen asbest	-

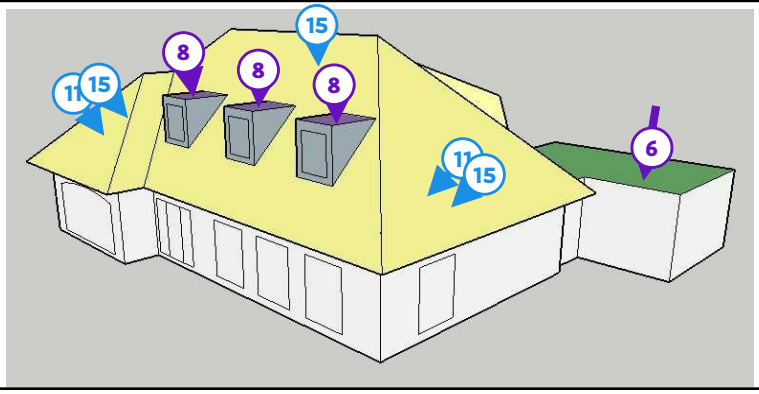
Plan 1.3: buitenschildelen rechts-voor

Beschrijving	Type	Actie
6. bitumen bijgebouw	Advies	-
8. plat dak dakkapellen	Advies	-
11. onderdak	Geen asbest	-
15. leien	Geen asbest	-

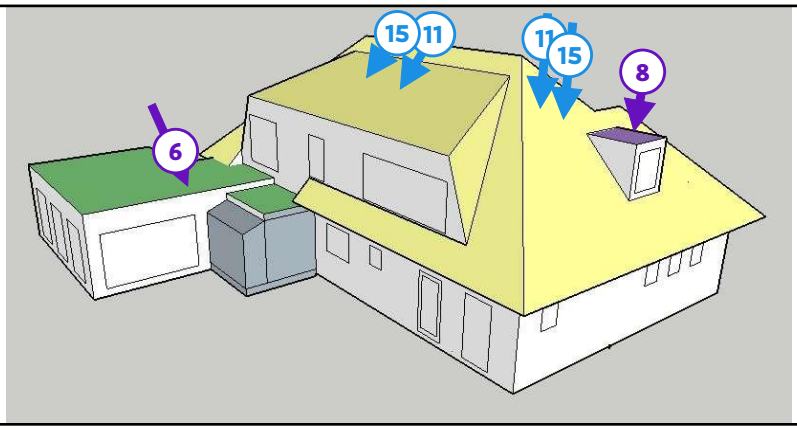
Plan 1.4: buitenschildelen links-achter

Beschrijving	Type	Actie
6. bitumen bijgebouw	Advies	-
8. plat dak dakkapellen	Advies	-
11. onderdak	Geen asbest	-
15. leien	Geen asbest	-

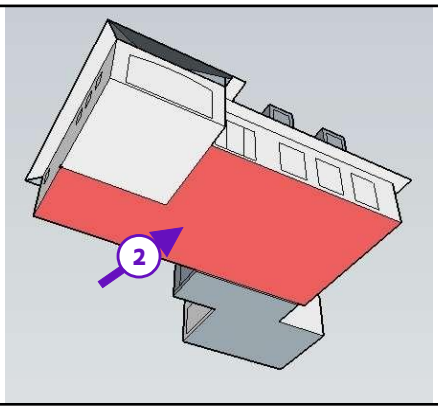
Plan 1.5: buitenschildelen vloer

Beschrijving	Type	Actie
2. verluchting	Beperking	-

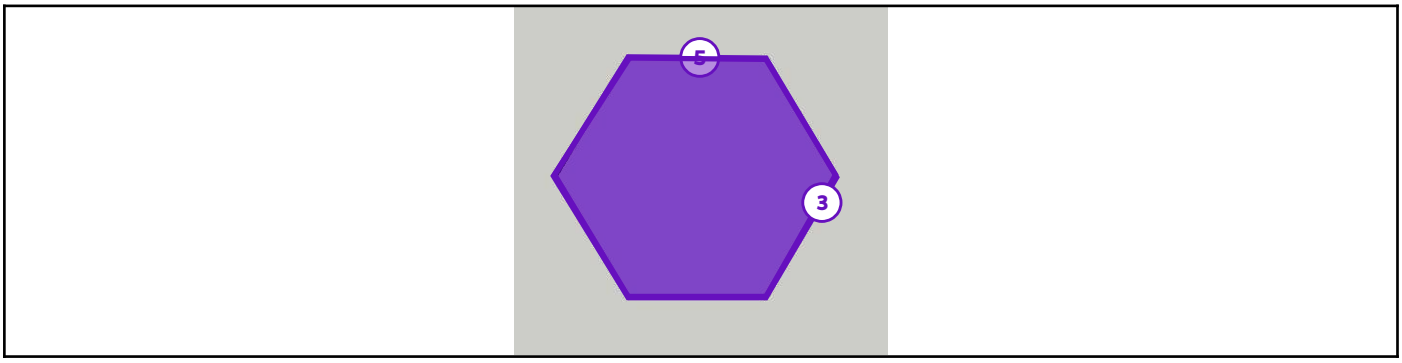
Plan 2.1: grondplan tuinprieel

Beschrijving	Type	Actie
3. dakbedekking tuinprieel	Advies	-
5. onderdak tuinprieel	Advies	-

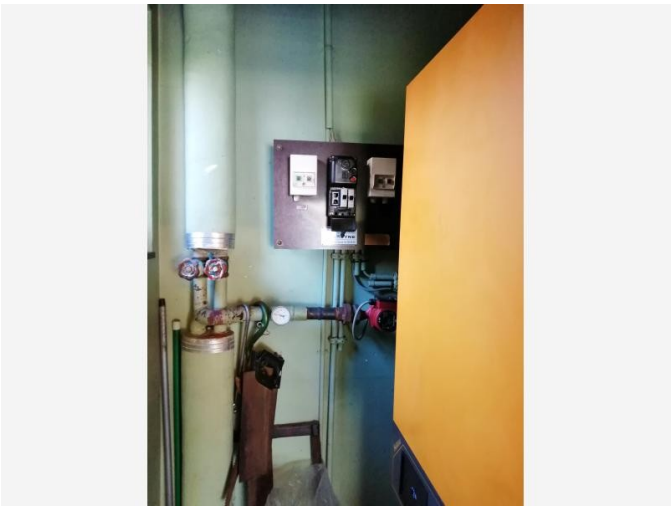
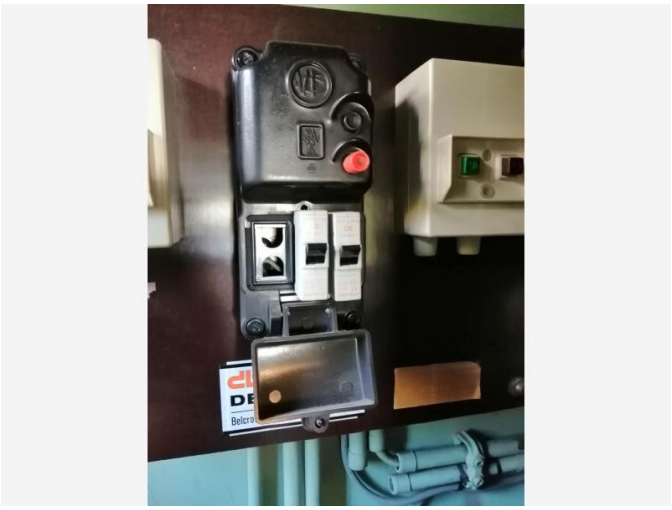
Fiche 1: bakeliet electrisch installatiemateriaal

Eindbeoordeling materiaalrisico	Laag materiaalrisico en/of verlaagde kans op vezelvrijgave

Gebondenheid	Categorie 1: hechtgebonden in oorsprong
Asbestsoort (vezeltype)	Crocidoliet aanwezig
Asbestconcentratie	Laag (< 50%)
Afschermingsgraad van het gehele materiaal	Geheel of deels (ook) vrij aan de binnenlucht
Toestand van het materiaal	Onbeschadigd, niet verweerd

Beschrijving	bakeliet electrisch installatiemateriaal
Omgeving	Binnen
Primaire drager	Communicatie en elektrische infrastructuur en uitrusting
Asbestmateriaal	Plaat, paneel, tablet - Type Bakeliet
Bindmiddel van asbestmateriaal	Kunststof of -hars
Gebondenheid op basis van bindmiddel	Hecht
Hoeveelheid (oppervlakte - dikte - aantal)	• 0,10 m^2 - 0,40 cm - 1 stuk
Totaal volume	< 0,001 m^3
Eenvoudig bereikbaar	Ja
Bevestigingswijze	• Geschroefd
Identificatiemethode	Vaststelling zonder monstername

- Zorg voor een veilig beheer. Vermijd het beschadigen van het asbestmateriaal. Controleer de toestand jaarlijks op wijzigingen.

- Eenvoudige handelingen: mag via doe-het-zelf of door werknemer(s) met opleidingsattest eenvoudige handelingen
  hehtgebonden materiaal. Spanningsloos werken!

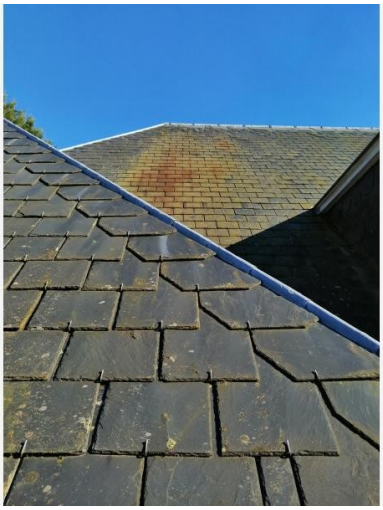
Fiche 15: leien

Geen asbest

Beschrijving	leien
Omgeving	Buiten
Primaire drager	Schuin dak
Identificatiemethode	Vaststelling zonder monstername
Destructieve handeling voor identificatie	Nee
Opmerking	hellende daken met natuurleien
