Rapport de contrôle d'installations électriques à basse et à très basse tension

RÉF. 87/2023/84050/01:1

DATE DU CONTRÔLE	**17/10/2023**	AGENT VISITEUR	**Quentin Delhaye**
ADRESSE DU CONTRÔLE	**Avenue de Winterberg 76 - 1330 Rixensart**	TYPE DE CONTRÔLE	**Visite de contrôle vente ancienne installation (8.4.2.)**

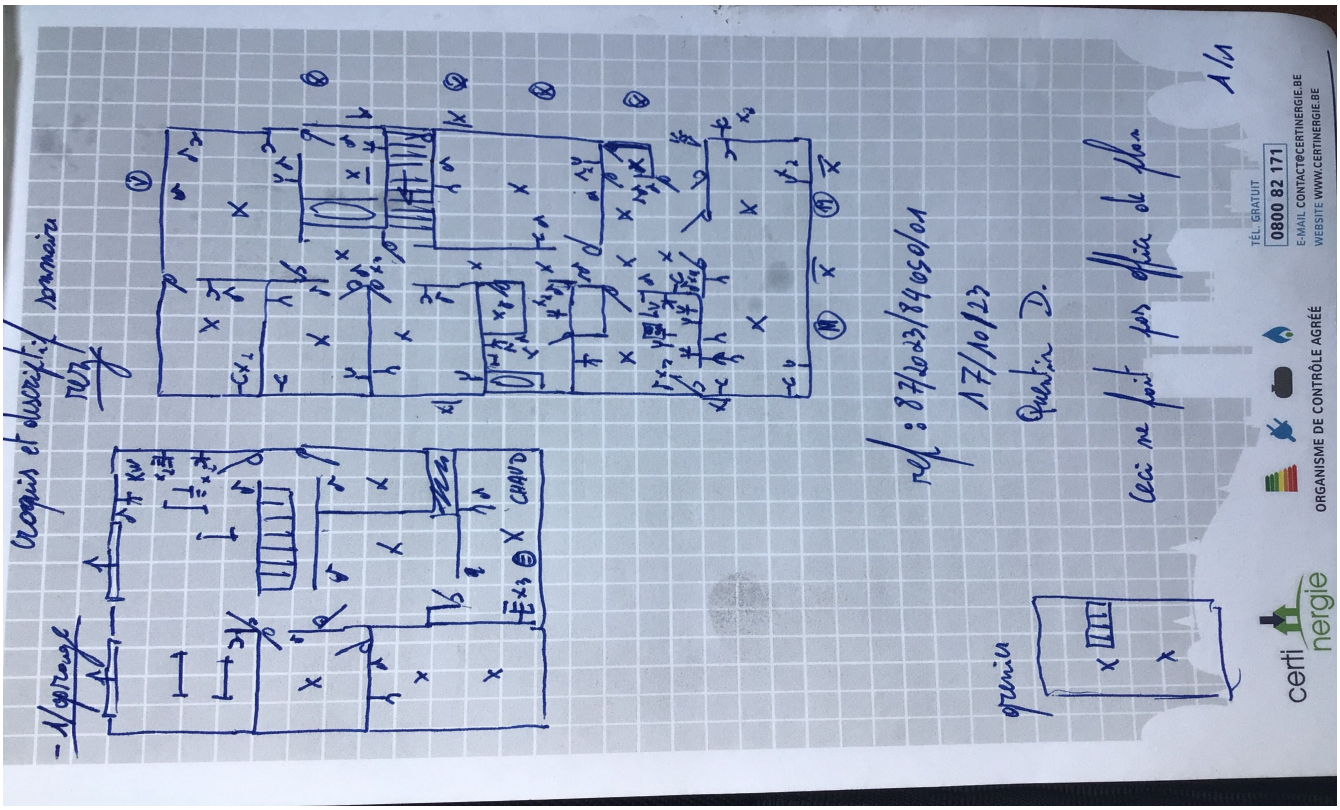
Croquis de position élémentaire et descriptif sommaire des tableaux

sur base de ce qui est visible et accessible lors du contrôle
Note : ces croquis ne remplacent pas les schémas unifilaires et de position réglementaires
