Asbestinventarisattest

Aaigemdorp 2, 9420 Erpe-Mere

Attestnummer : **20240822-000257.000**
Uitgegeven op : **22.08.2024**
Geldig tot : **22.08.2029**

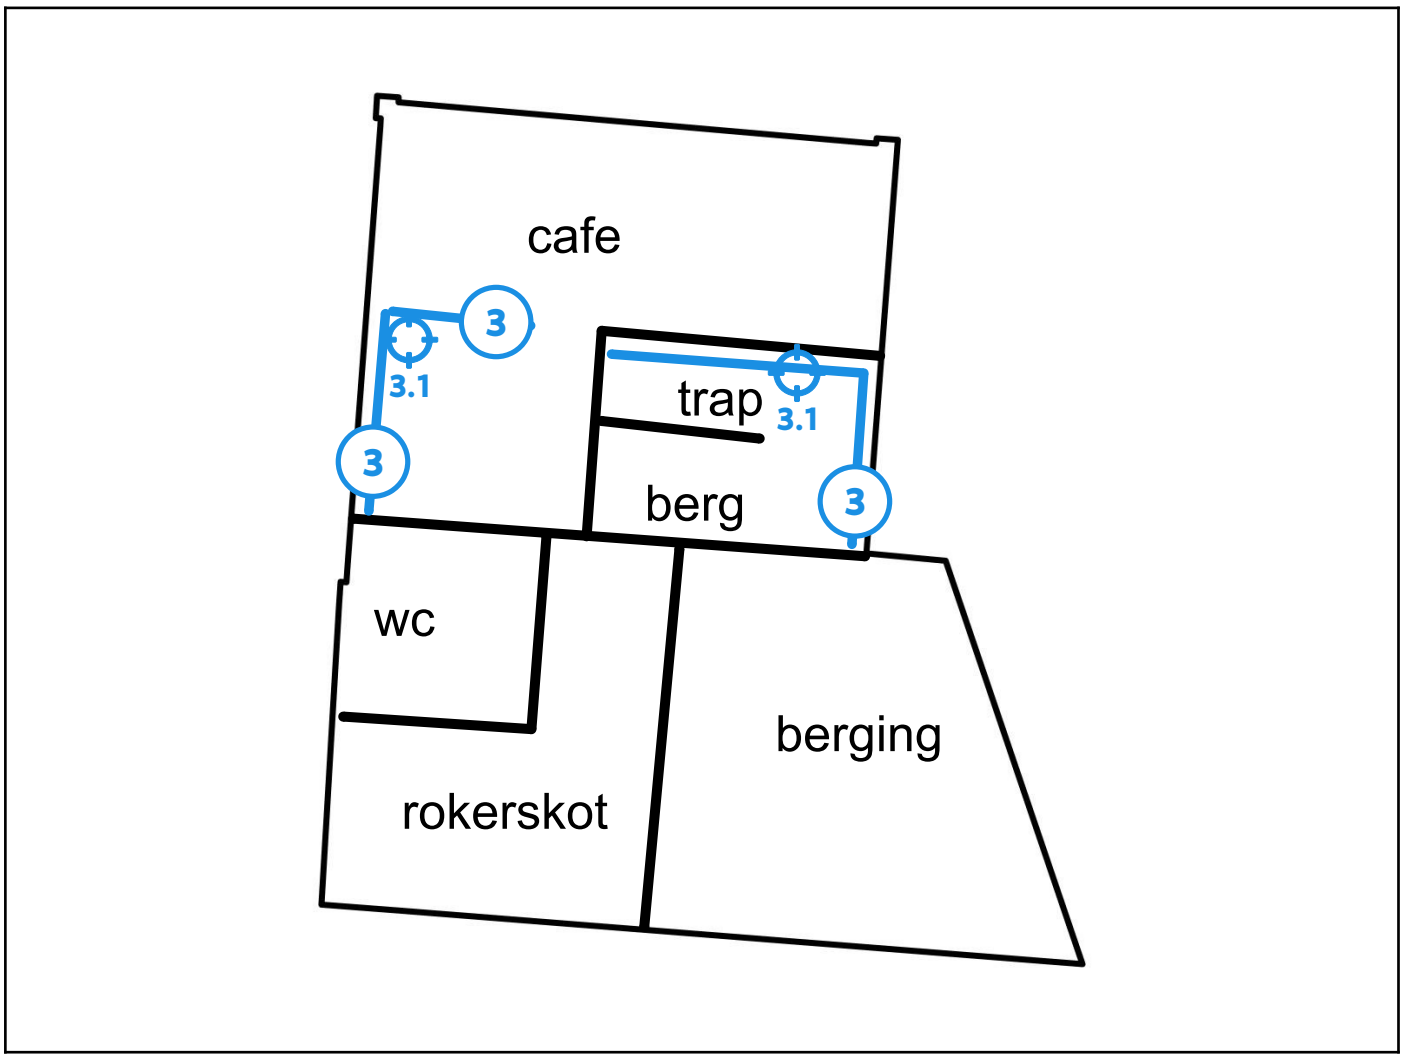
Plan 1.1: Hoofdgebouw plan gvl

Beschrijving	Type	Actie
3. pleisterwerk wanden	Geen asbest	-
3.1 Code: mm01	Mengmonster	-

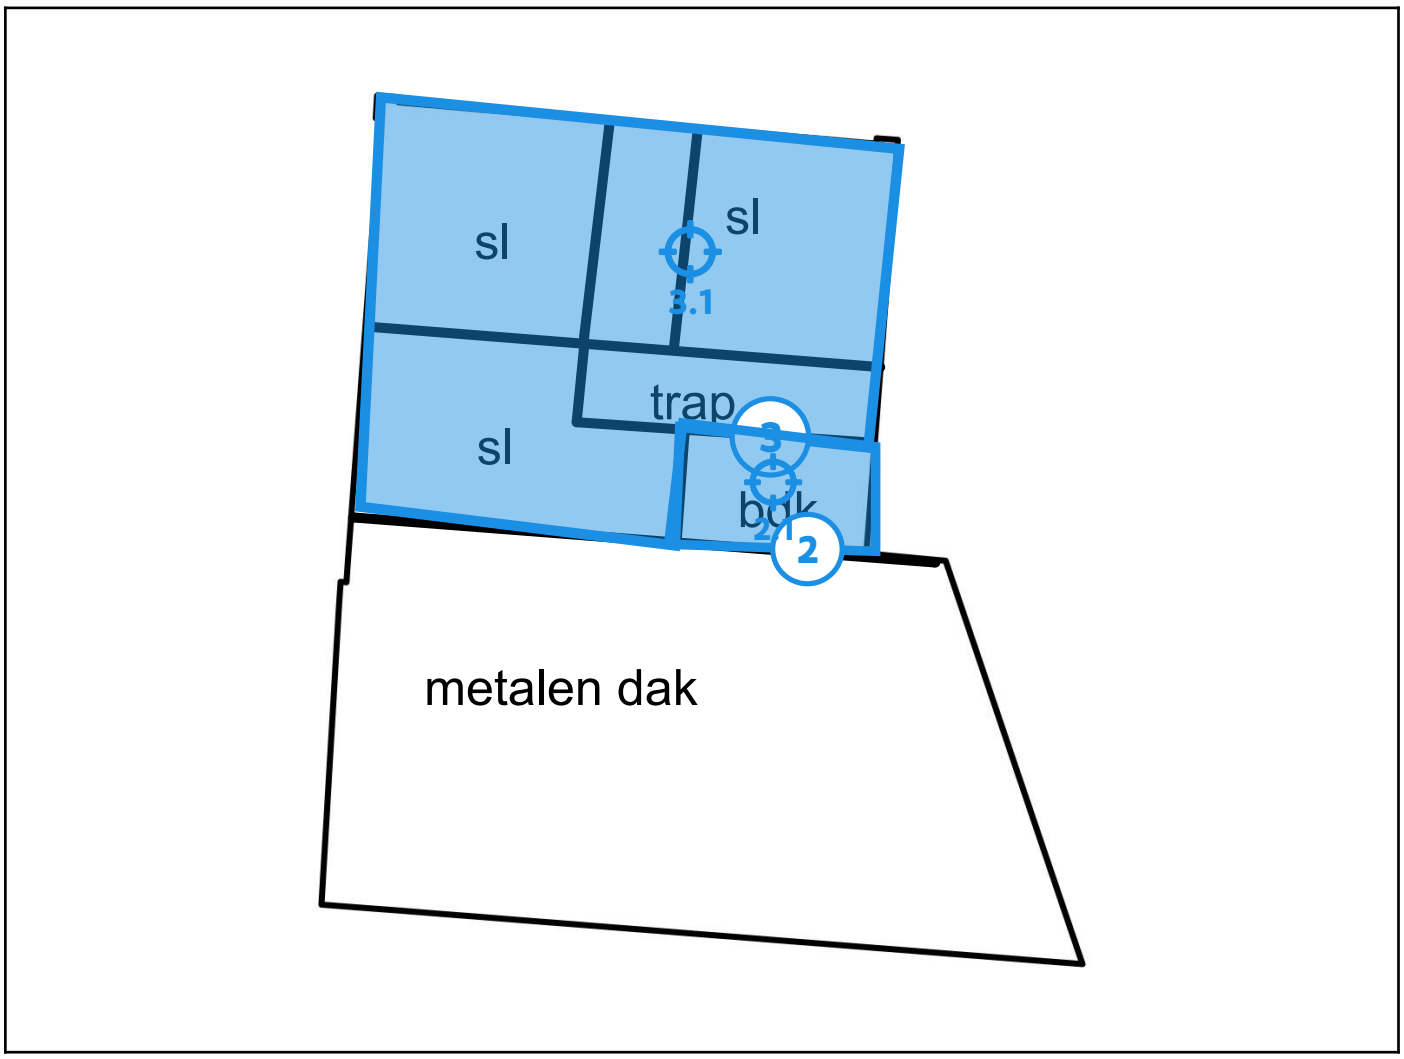
Plan 1.2: Hoofdgebouw plan 1e

Beschrijving	Type	Actie
2. Laag onder Vloerzeil badkamer	Geen asbest	-
2.1 Code: Mm02	Puntmonster	-
3. pleisterwerk wanden	Geen asbest	-
3.1 Code: mm01	Mengmonster	-

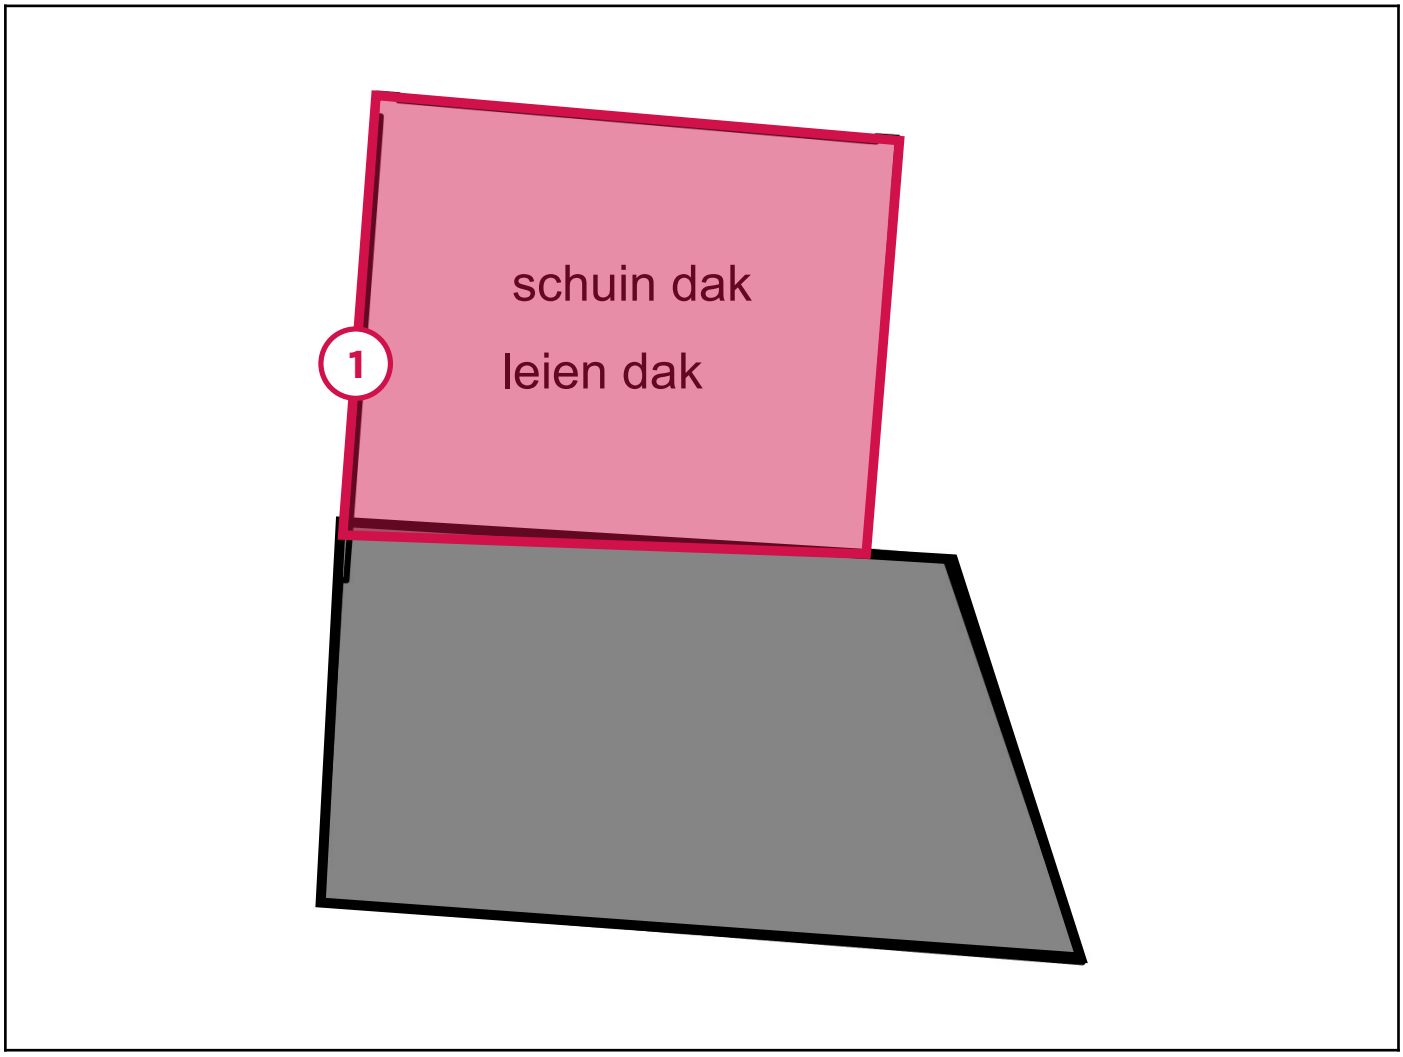
Plan 1.3: Hoofdgebouw plan dak

Beschrijving	Type	Actie
1. leien dak	Asbestmateriaal	Dringend verwijderen
