Rapport de contrôle d'installations électriques à basse et à très basse tension

RÉF. 158/2025/103027/D01:1

DATE DU CONTRÔLE	**29/04/2025 (16:15 - 17:00)**	AGENT VISITEUR	**Thierry Van Vooren**
ADRESSE DU CONTRÔLE	**Rue du Coq 90 - 6150 Anderlues**	TYPE DE CONTRÔLE	**Visite de contrôle vente ancienne installation (8.4.2.)**

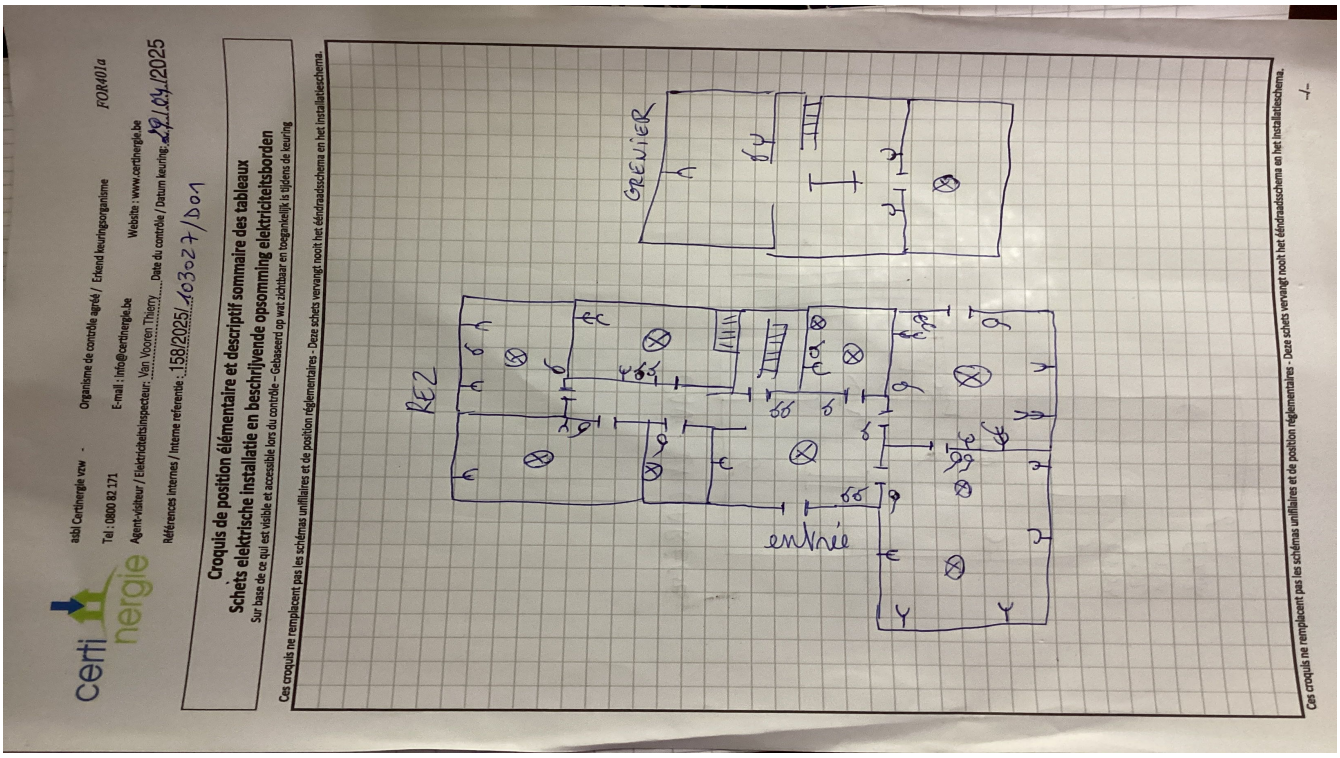
Croquis de position élémentaire et descriptif sommaire des tableaux

sur base de ce qui est visible et accessible lors du contrôle
Note : ces croquis ne remplacent pas les schémas unifilaires et de position réglementaires

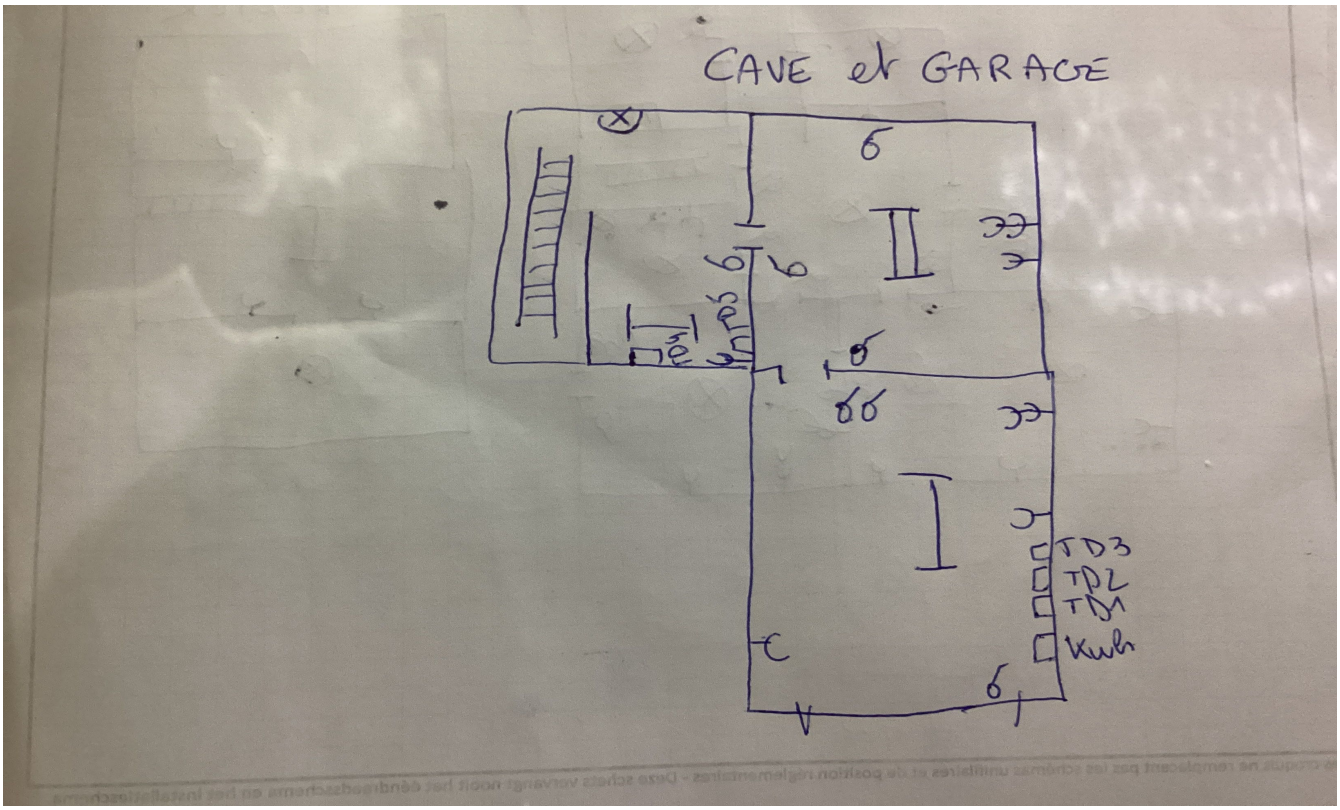
Croquis de position élémentaire et descriptif sommaire des tableaux

sur base de ce qui est visible et accessible lors du contrôle
Note : ces croquis ne remplacent pas les schémas unifilaires et de position réglementaires
