Asbestinventarisattest

Hovenierstraat 32, 9090 Merelbeke-Melle

Attestnummer : **20250430-000180.000**
Uitgegeven op : **30.04.2025**
Geldig tot : **30.04.2030**

Niet-asbestveilig

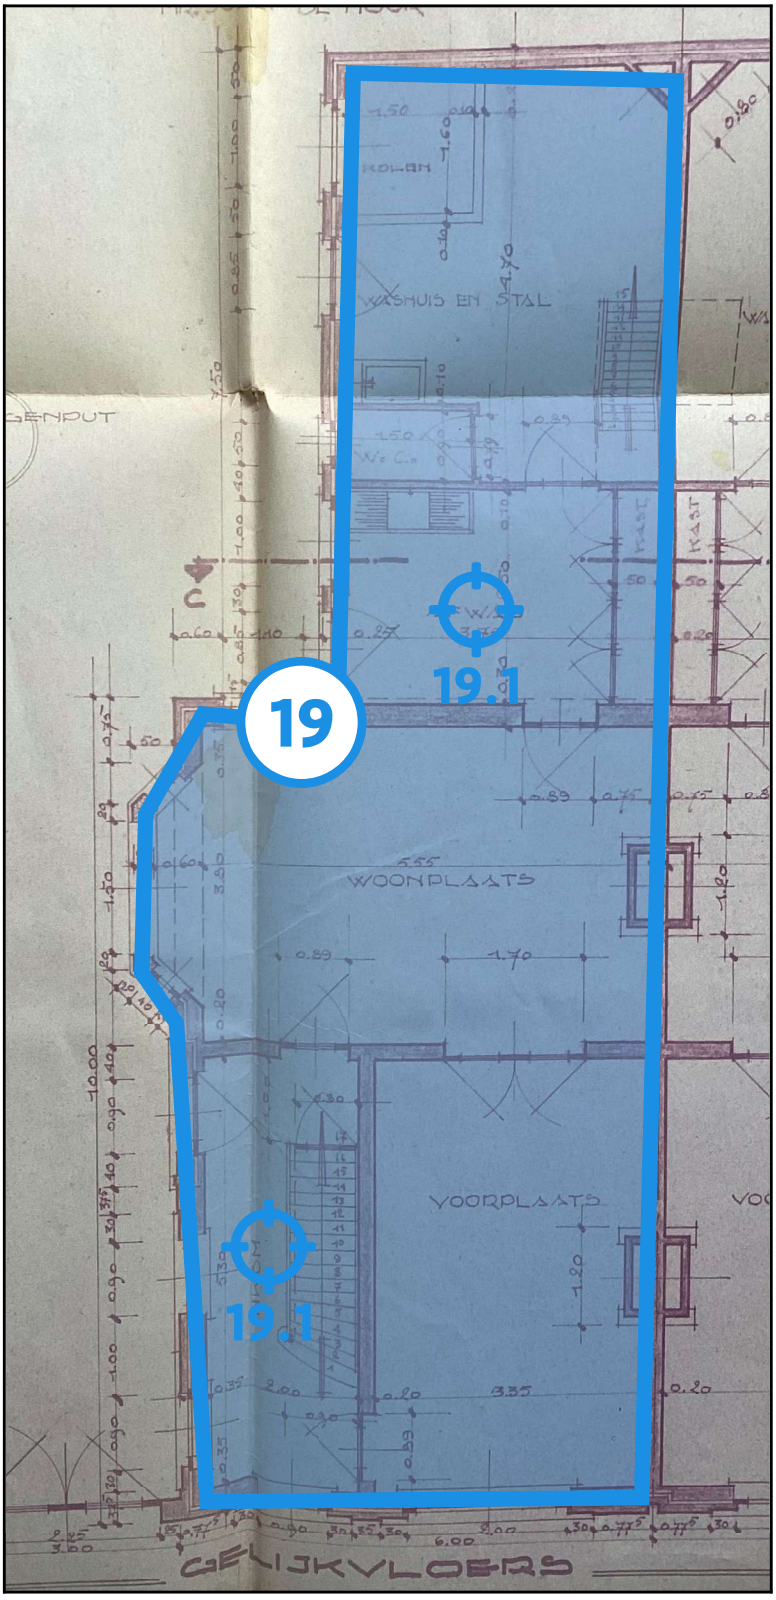
Plan 1.1: Gelijkvloers

19. Pleisterwerk plafonds	Geen asbest	-
19.1 Code: M01	Mengmonster	-

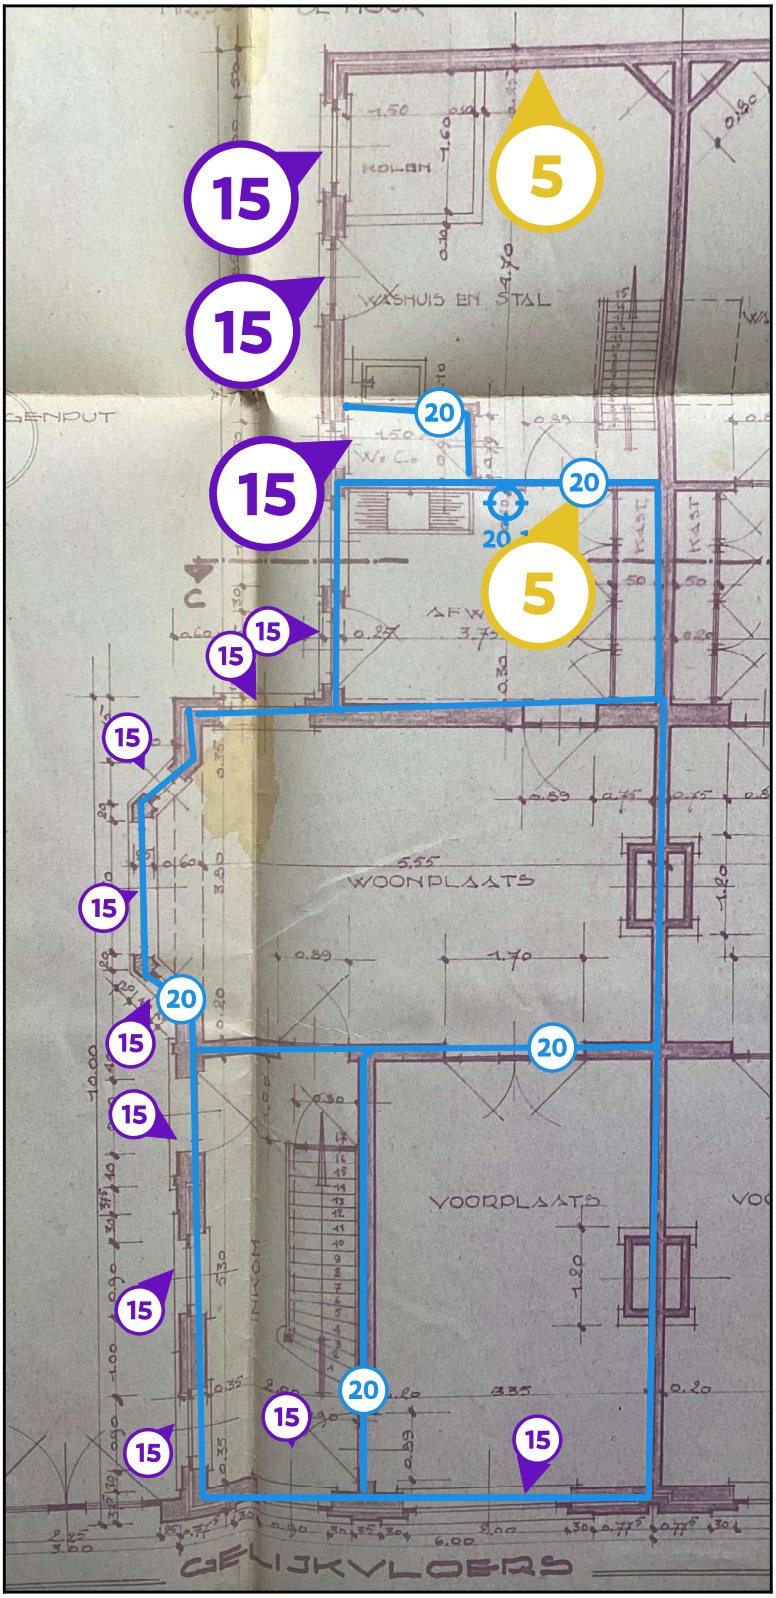
Plan 1.2: Gelijkvloers

5. Bakeliet - Stopcontacten & schakelaars (binnen)	Asbestmateriaal	Zorgvuldig beheren
15. Afdichting ramen	Advies	-
20. Pleisterwerk wanden	Geen asbest	-
20.1 Code: M02	Mengmonster	-

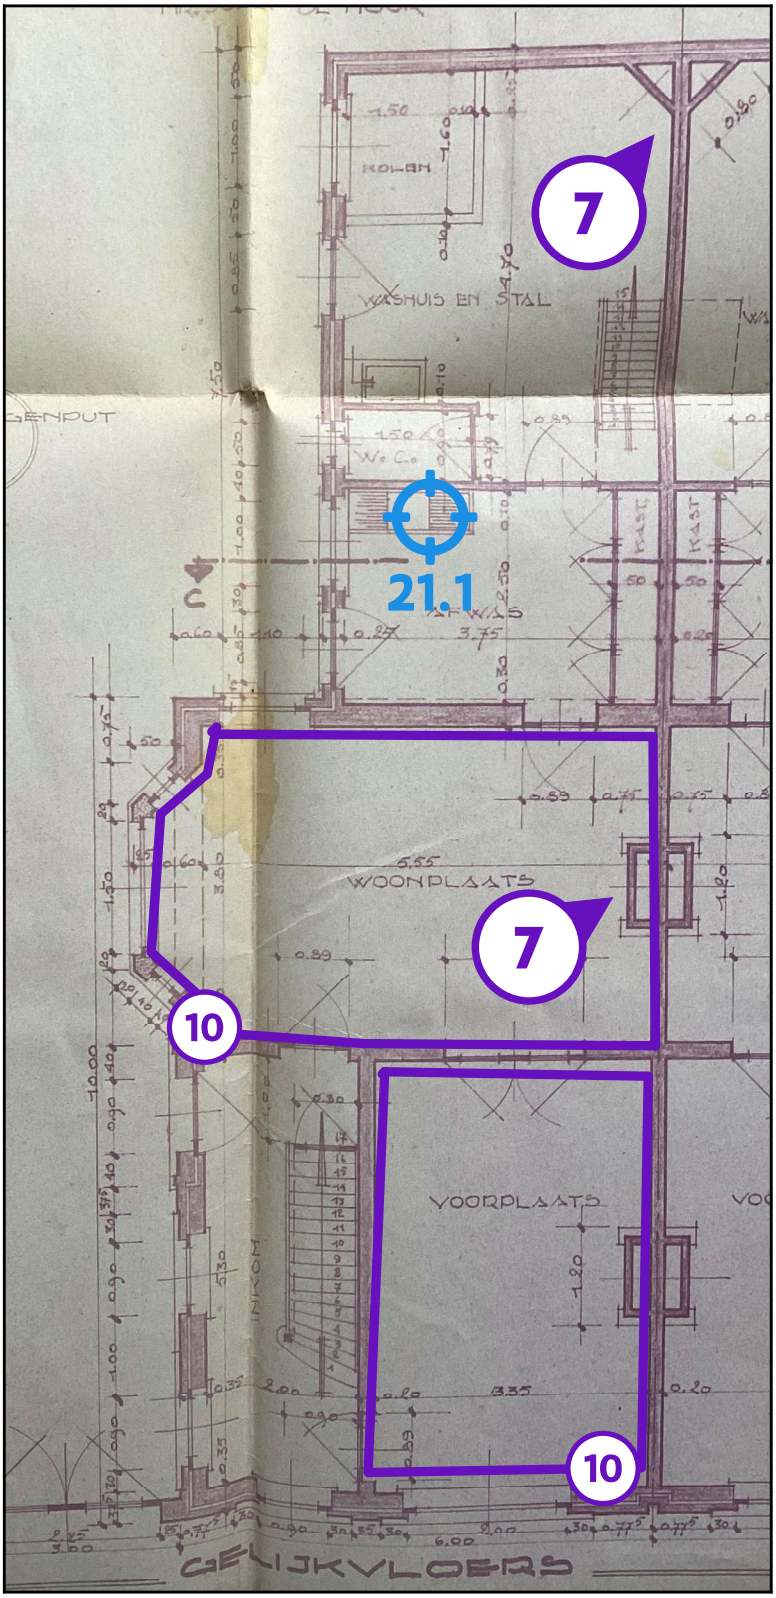
Plan 1.3: Gelijkvloers

7. Gaskachel	Advies	-
10. Moluren	Advies	-
21. Ontdreuningsplaat/anti-dreunplaat onder spoelbak	Geen asbest	-
21.1 Code: M03	Puntmonster	-

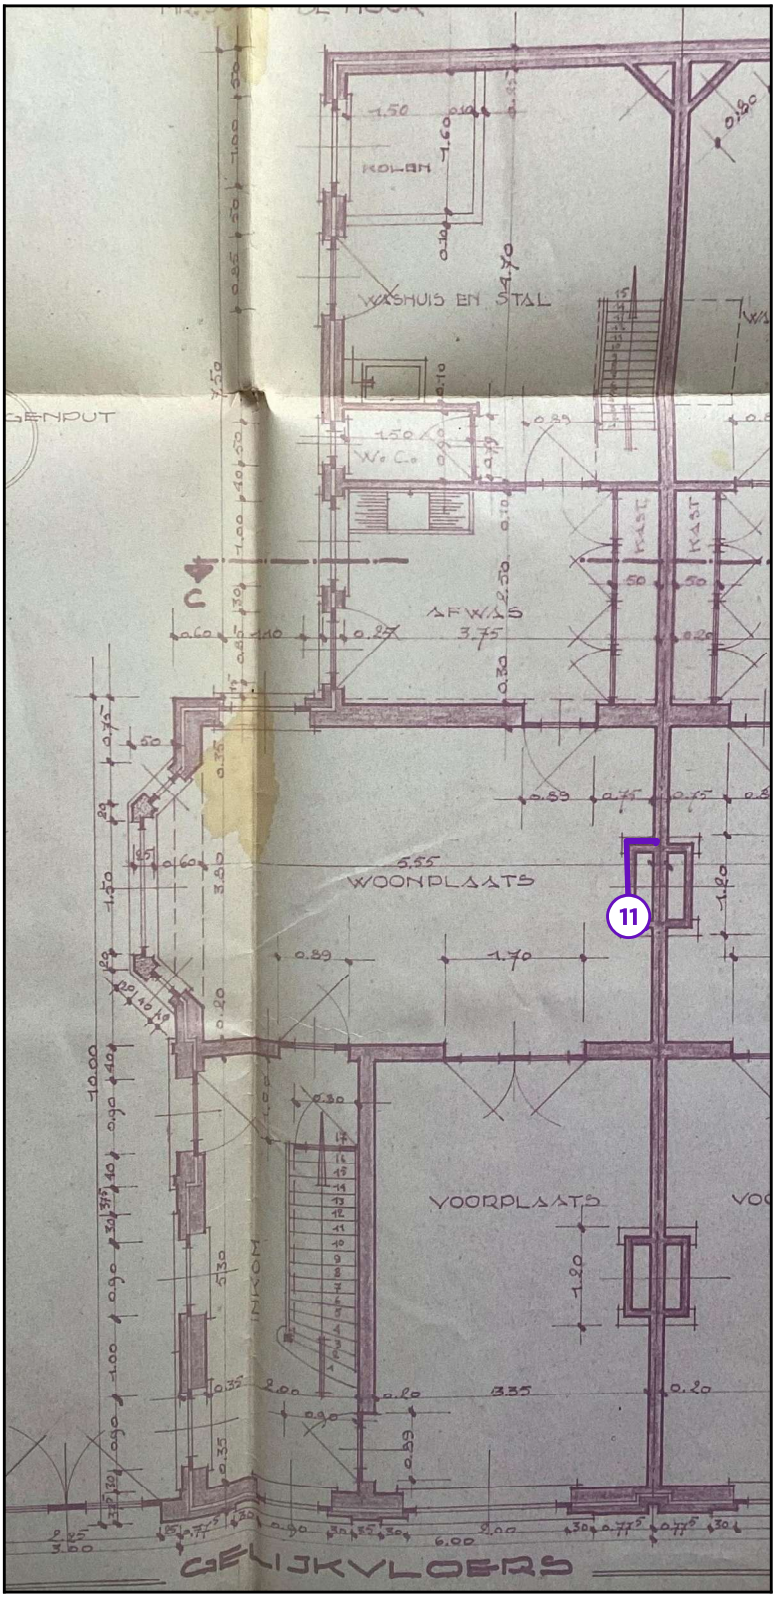
Plan 1.4: Gelijkvloers

11. Voorzetwand gipskartonplaten	Advies	-

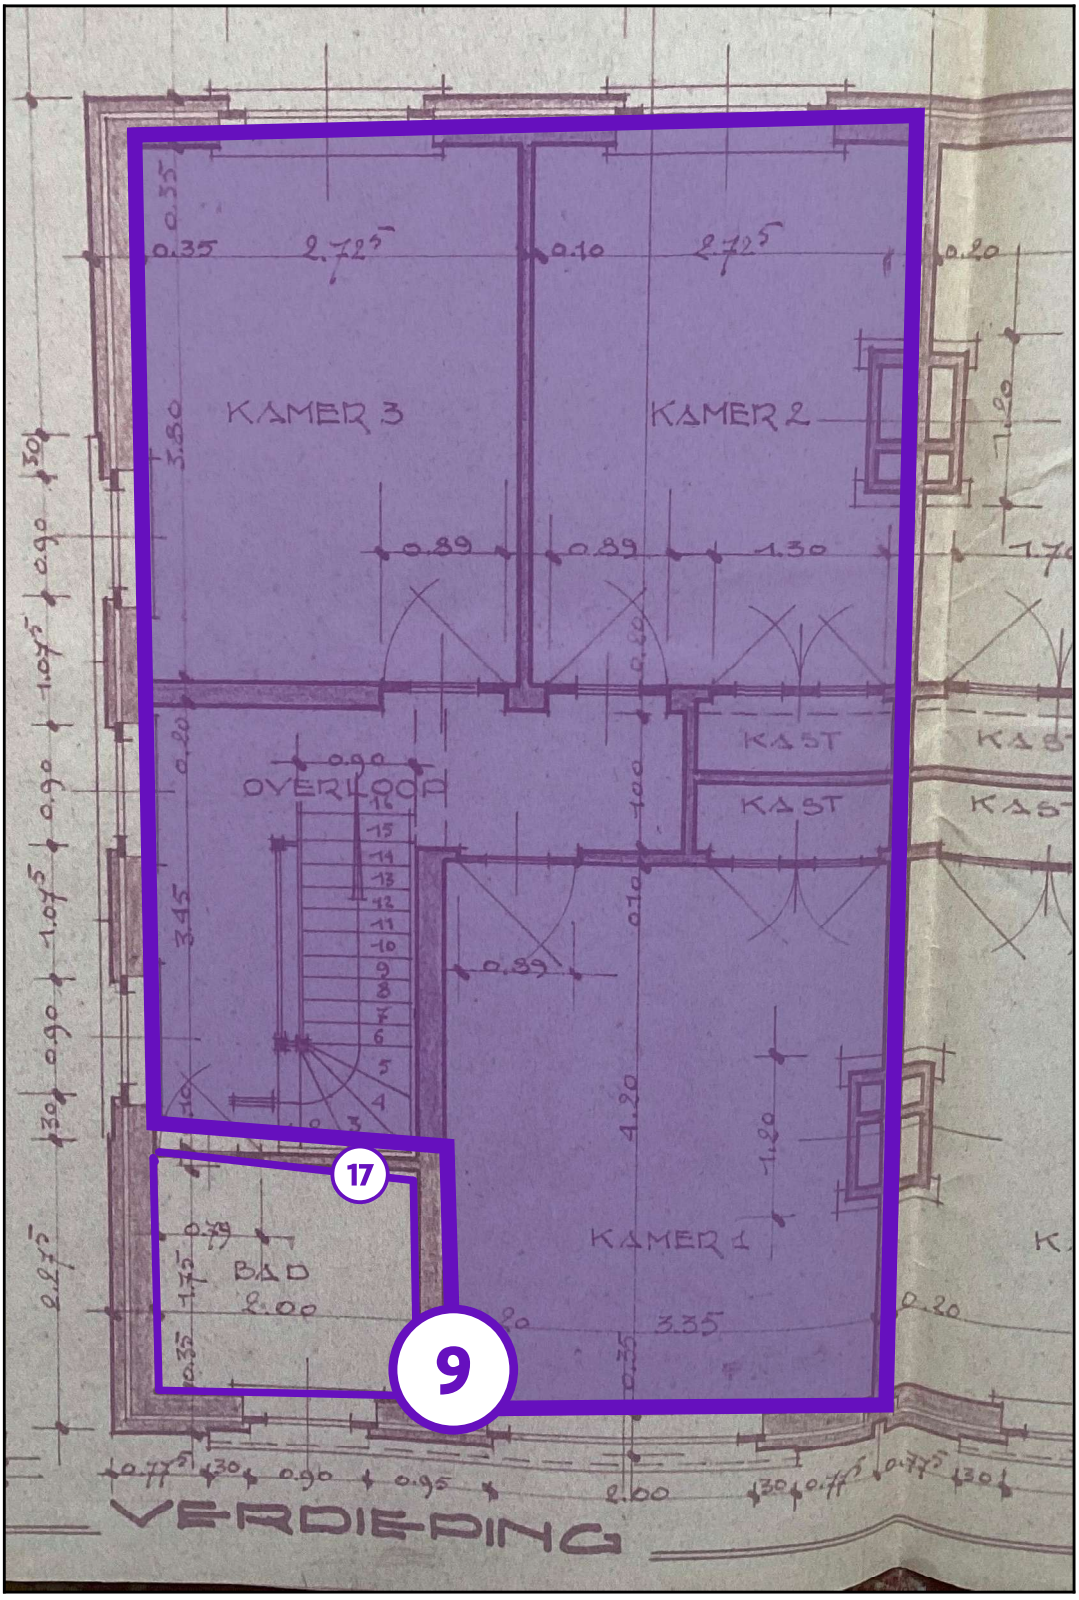
Plan 1.5: Verdieping

9. Vloerbekleding vinyl - Niet verdacht	Advies	-
17. Tegellijm achter wandtegels & plinten	Advies	-

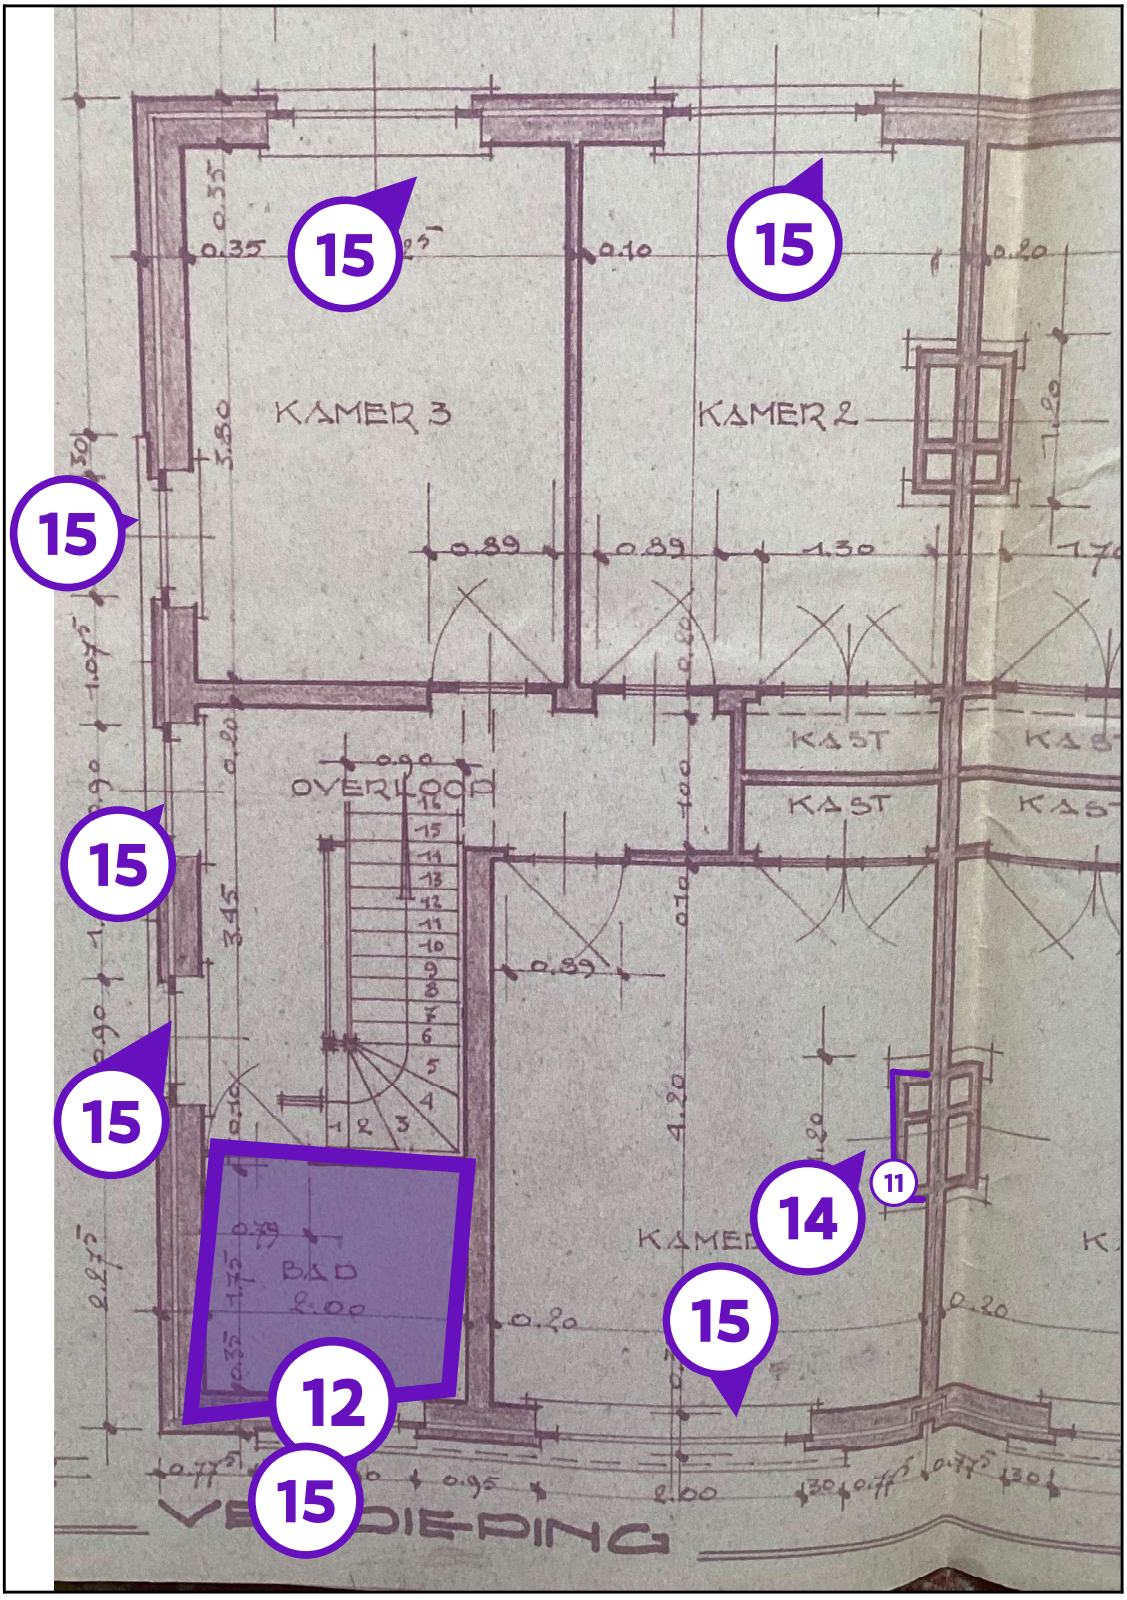
Plan 1.6: Verdieping

11. Voorzetwand gipskartonplaten	Advies	-
12. Plafondafwerking in PVC	Advies	-
14. Afsmeerlagen aan voegen tussen gipskartonplaten niet waarneembaar	Advies	-
15. Afdichting ramen	Advies	-

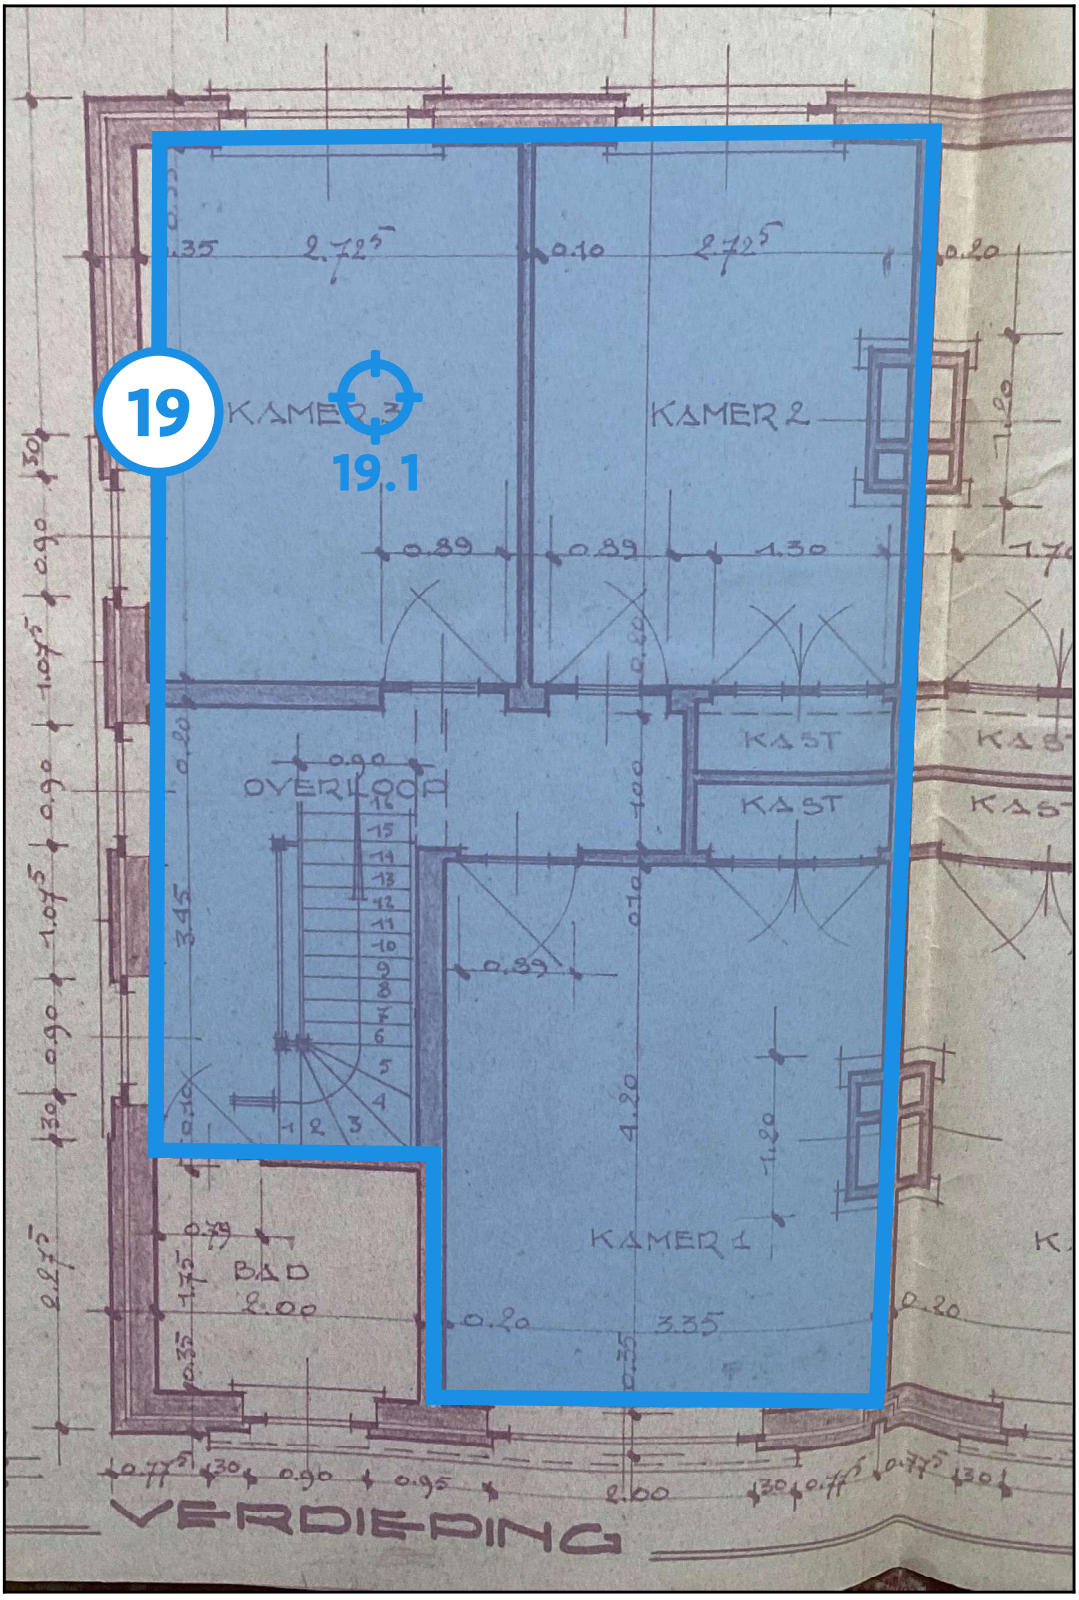
Plan 1.7: Verdieping

19. Pleisterwerk plafonds	Geen asbest	-
19.1 Code: M01	Mengmonster	-

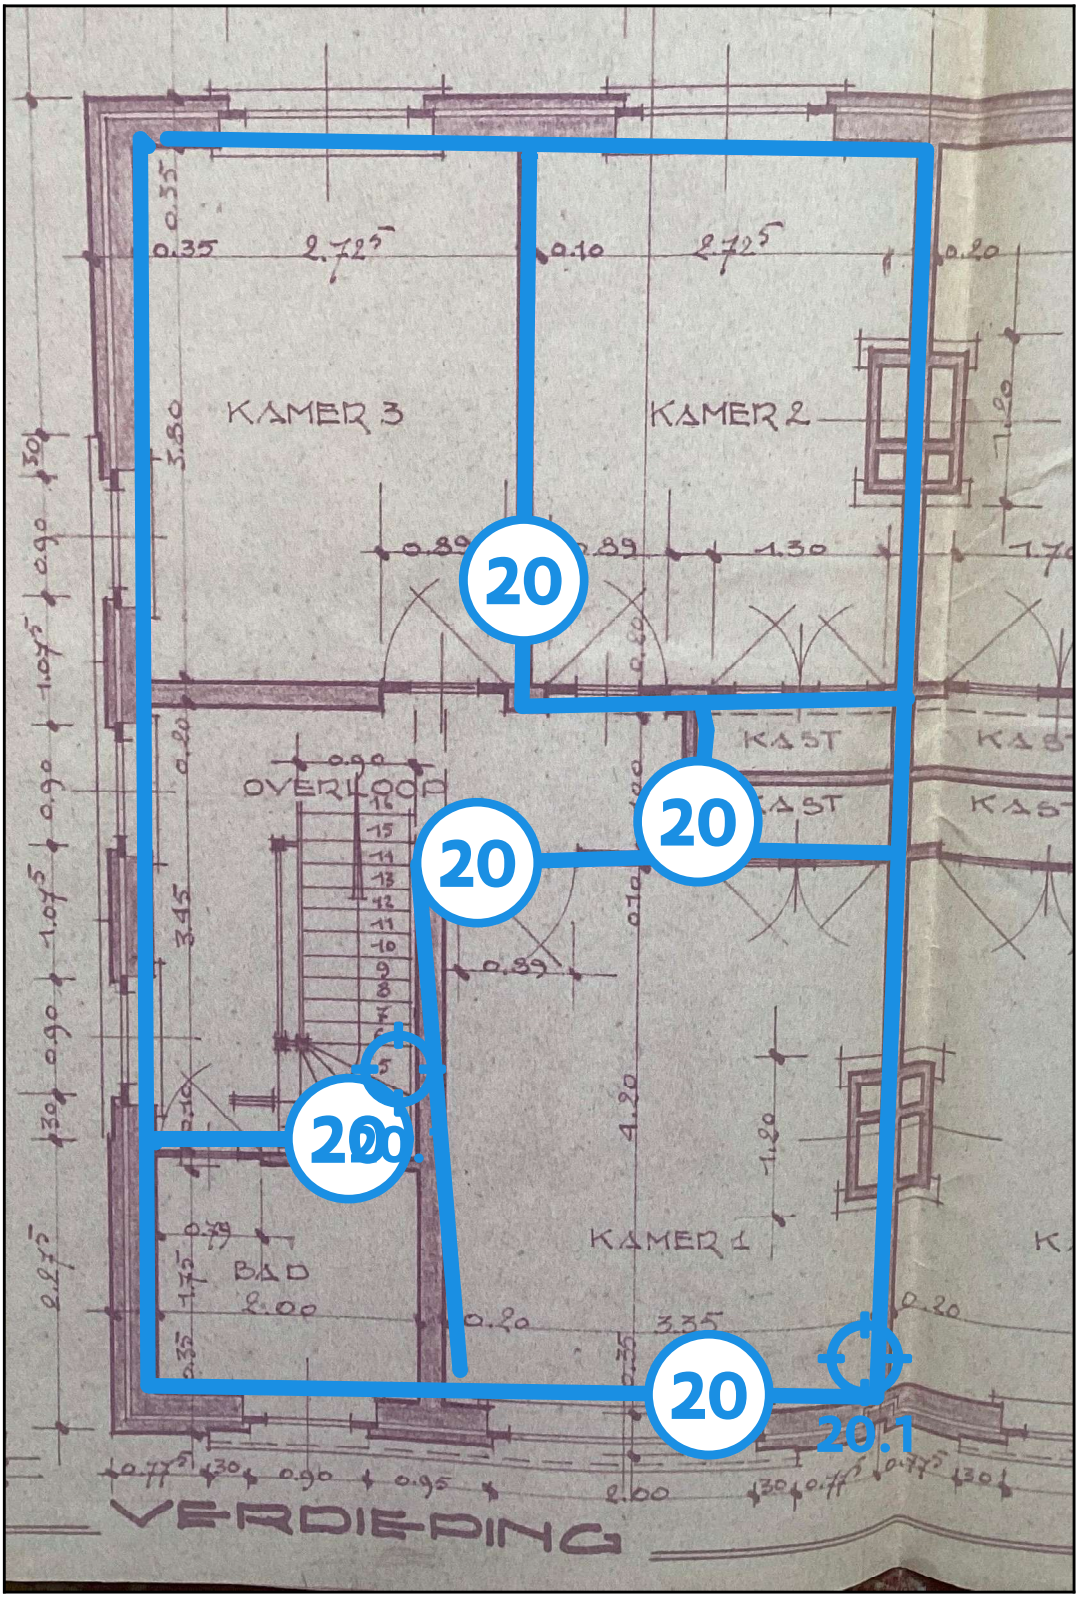
Plan 1.8: Verdieping

20. Pleisterwerk wanden	Geen asbest	-
20.1 Code: M02	Mengmonster	-

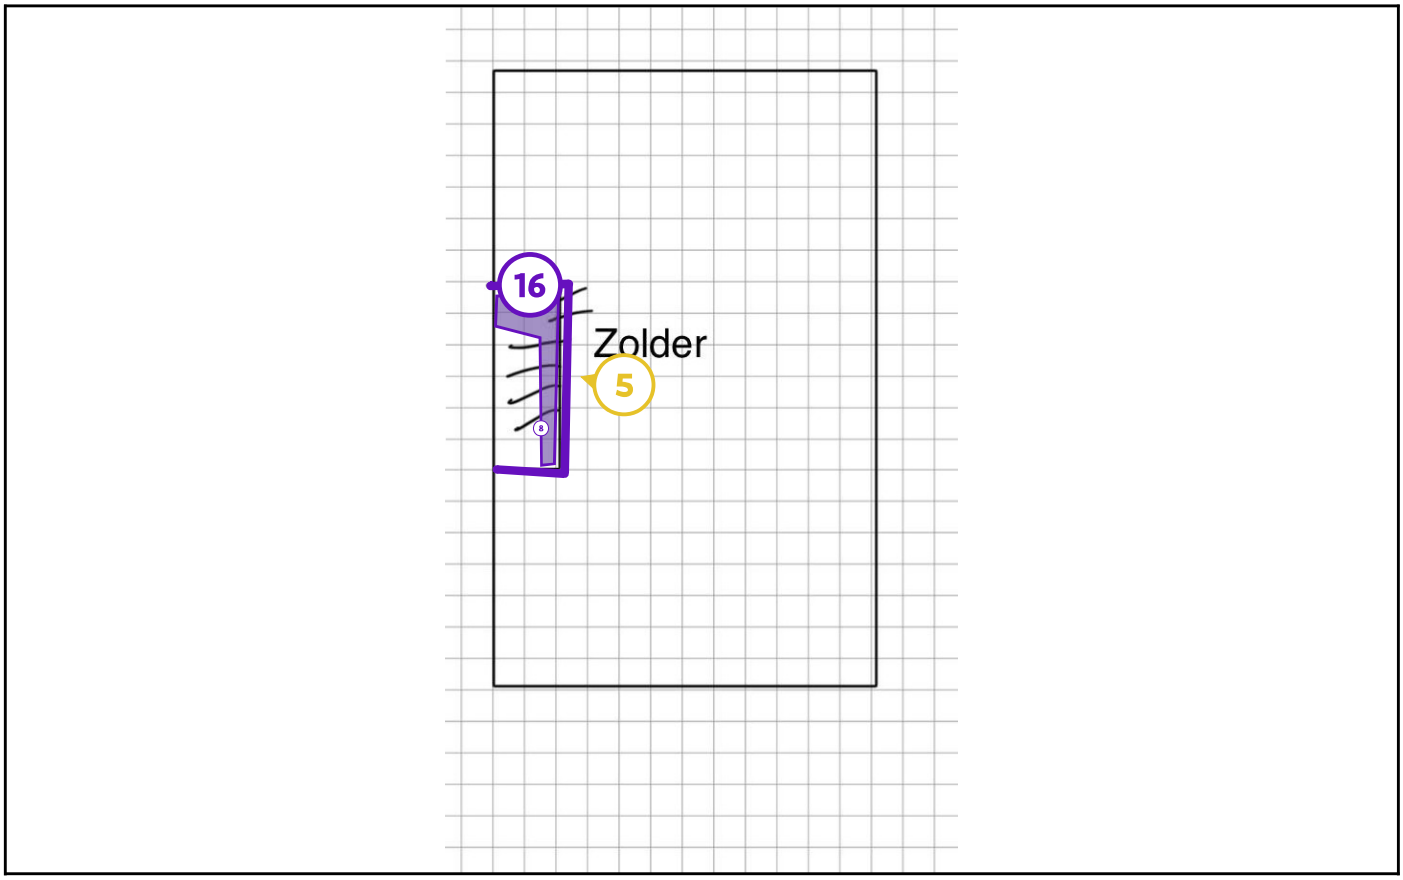
Plan 1.9: Zolder 1

Beschrijving	Type	Actie
5. Bakeliet - Stopcontacten & schakelaars (binnen)	Asbestmateriaal	Zorgvuldig beheren
8. Vloerbekleding balatum - Niet verdacht	Advies	-
16. Valse wand hout	Advies	-

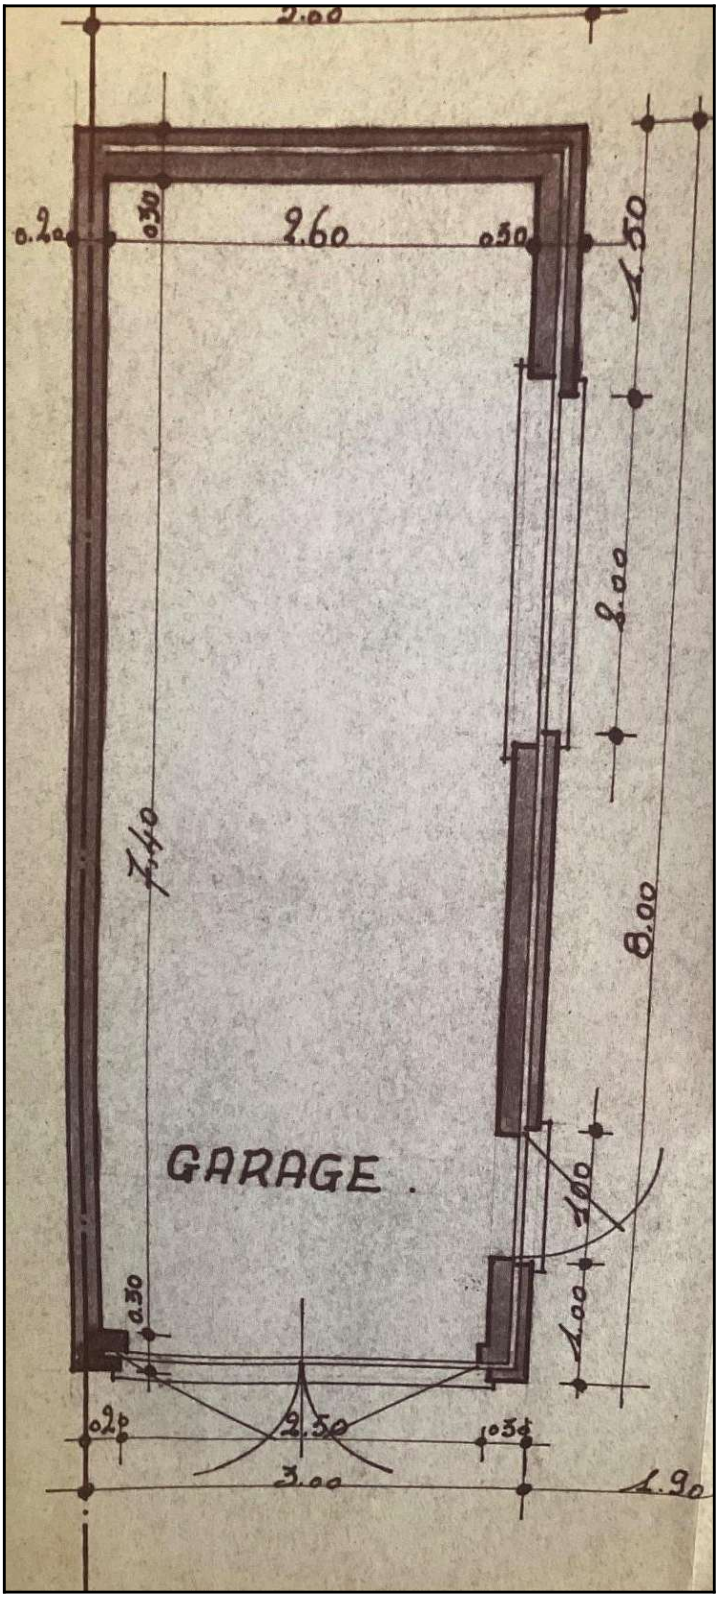
Plan 2.1: Garage

Beschrijving	Type	Actie
1. dakbedekking - golfplaten	Asbestmateriaal	Dringend verwijderen
2. Dakgoot golfplaten - Contaminatie	Asbestmateriaal	Dringend verwijderen

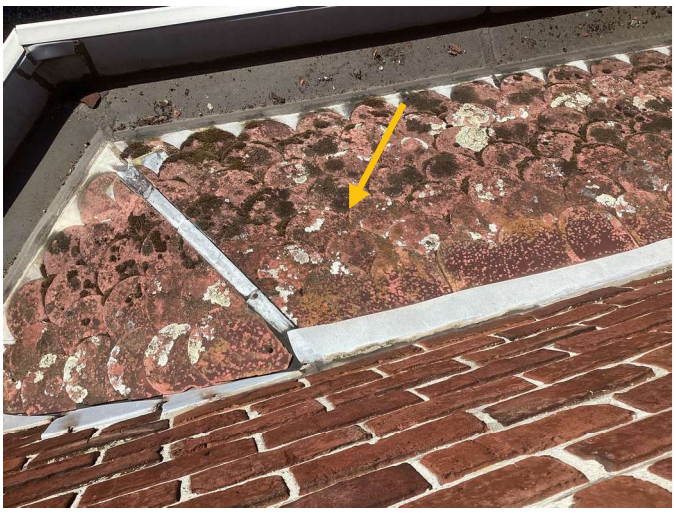
Fiche 4: Dakbedekking - Dakleien

Asbestmateriaal

Het asbestmateriaal valt onder de mijlpaal van 2034.

Eindbeoordeling materiaalrisico	Verhoogd materiaalrisico en/of verhoogde kans op vezelvrijgave

Gebondenheid	Categorie 1: hechtgebonden in oorsprong
Asbestsoort (vezeltype)	Crocidoliet aanwezig
Asbestconcentratie	Laag (< 50%)
Afschermingsgraad van het gehele materiaal	Geheel of deels vrij aan de buitenlucht
Toestand van het materiaal	Matig beschadigd, matig verweerd

Beschrijving	Dakbedekking - Dakleien
Omgeving	Buiten
Primaire drager	Schuin dak
Asbestmateriaal	Dak- en gevelbekleding - Lei, shingle
Bindmiddel van asbestmateriaal	Cement
Gebondenheid op basis van bindmiddel	Hecht
Hoeveelheid (oppervlakte – aantal)	• 4,00 m^2 - 1 stuk
Totale oppervlakte	4,00 m^2
Eenvoudig bereikbaar	Ja
Bevestigingswijze	• Genageld, geniet
Identificatiemethode	Vaststelling zonder monstername
Destructieve handeling voor identificatie	Nee
Opmerking	De hoeveelheid betreft een schatting

Verwijderen

- Hemelwater dat afspoelt van asbestcement daken of gevels kan asbestdeeltjes bevatten. Gebruik het enkel voor gesloten circuits (bv. spoelen toiletten). Reinig na het vervangen van het dak of de gevel de dakgoten en regenwaterput of -ton om asbesthoudend sediment of slib te verwijderen
- Voer bijkomende staalname(s) uit.

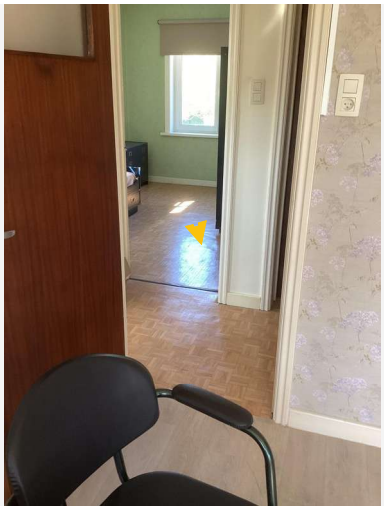
Fiche 9: Vloerbekleding vinyl - Niet verdacht

Advies

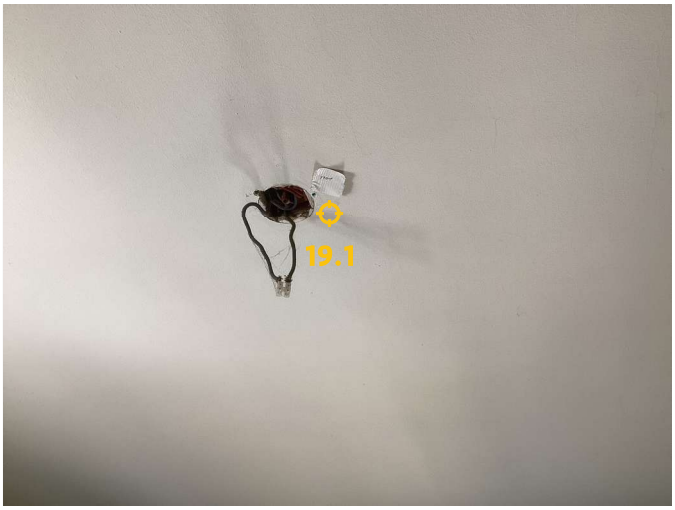
Fiche 19: Pleisterwerk plafonds

Geen asbest

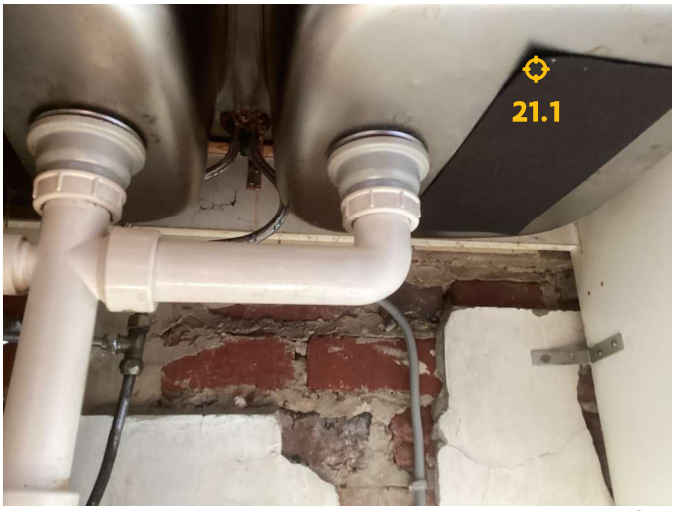
Fiche 21: Ontdreuningsplaat/anti-dreunplaat onder spoelbak

Geen asbest
