Rapport de contrôle d'installations électriques à basse et à très basse tension

RÉF. 73/2025/108718/01:1

DATE DU CONTRÔLE	**04/07/2025 (14:01 - 14:30)**	AGENT VISITEUR	**Antoine Souply-Pierard**
ADRESSE DU CONTRÔLE	**Rue de la Sibérie 5 - 6200 Châtelet**	TYPE DE CONTRÔLE	**Visite de contrôle vente ancienne installation (8.4.2.)**

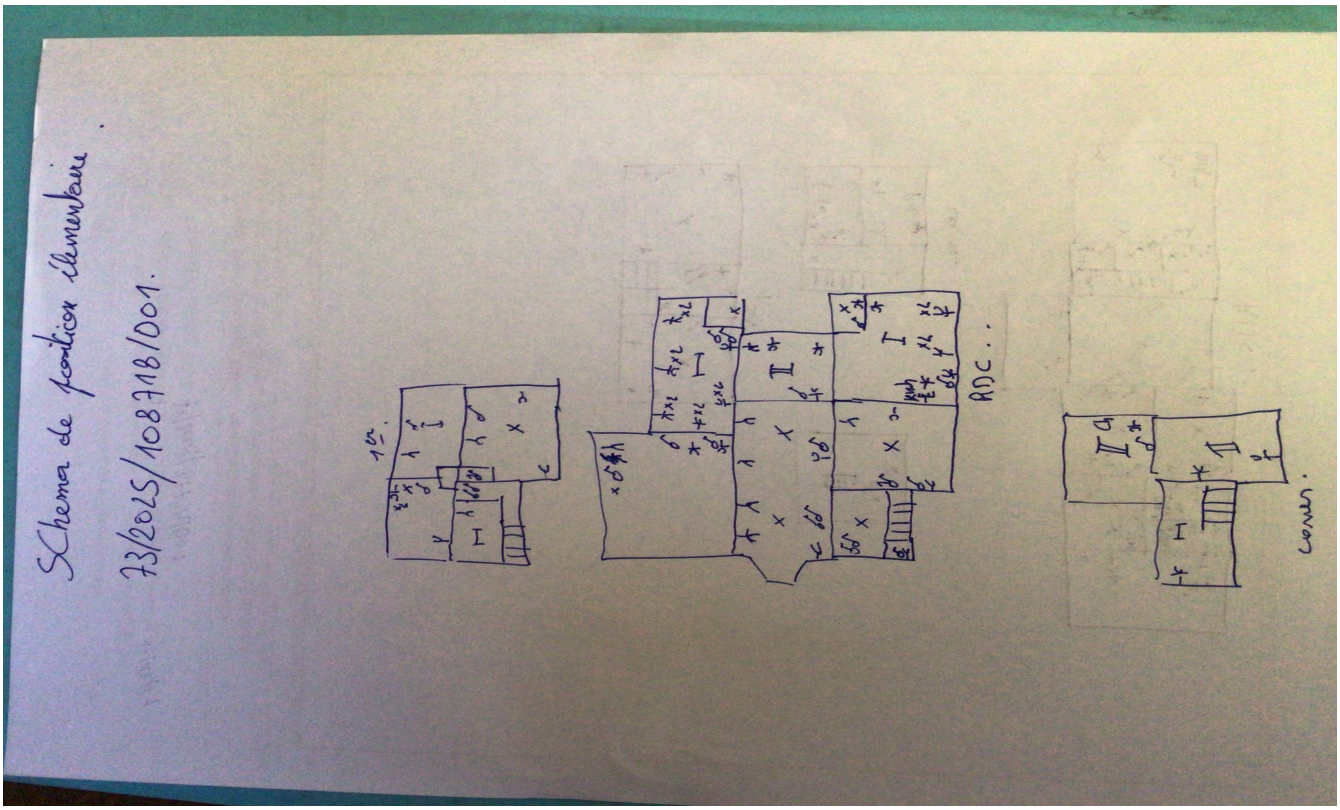
Croquis de position élémentaire et descriptif sommaire des tableaux

sur base de ce qui est visible et accessible lors du contrôle
Note : ces croquis ne remplacent pas les schémas unifilaires et de position réglementaires
