Asbestinventarisattest

Heide 19, 2275 Lille

Attestnummer : **20231228-000279.000**
Uitgegeven op : **28.12.2023**
Geldig tot : **28.12.2028**

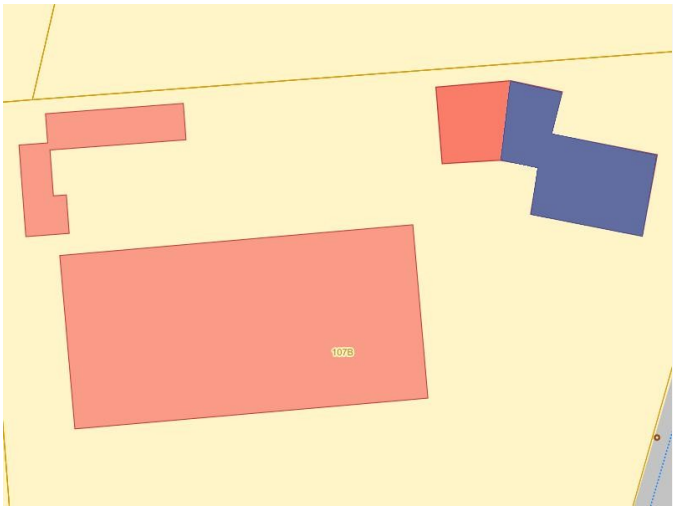
Zone 1: Constructie

4 Asbestmaterialen

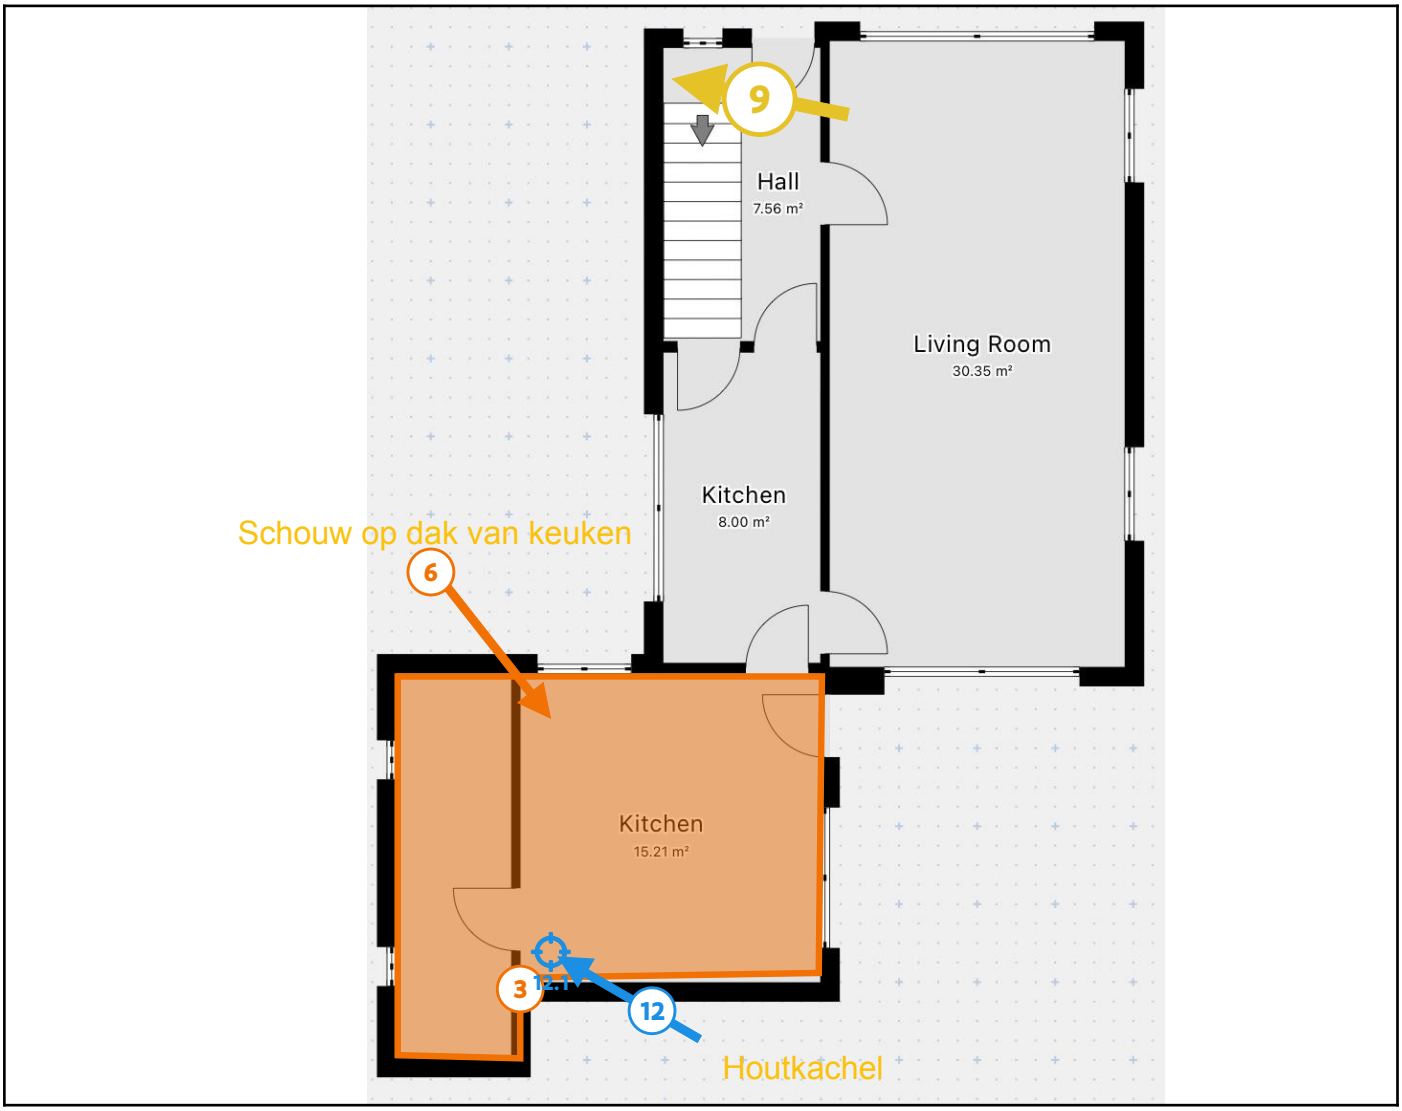
Plan 1.1: Gelijkvloers plan

Beschrijving	Type	Actie
3. Golfplatendak aanbouw	Asbestmateriaal	Verwijderen
6. Asbest schouw koker	Asbestmateriaal	Verwijderen
9. Bakeliet schakelaar	Asbestmateriaal	Zorgvuldig beheren
12. Koord kachel	Geen asbest	-
12.1 Code: 4-001	Puntmonster	-

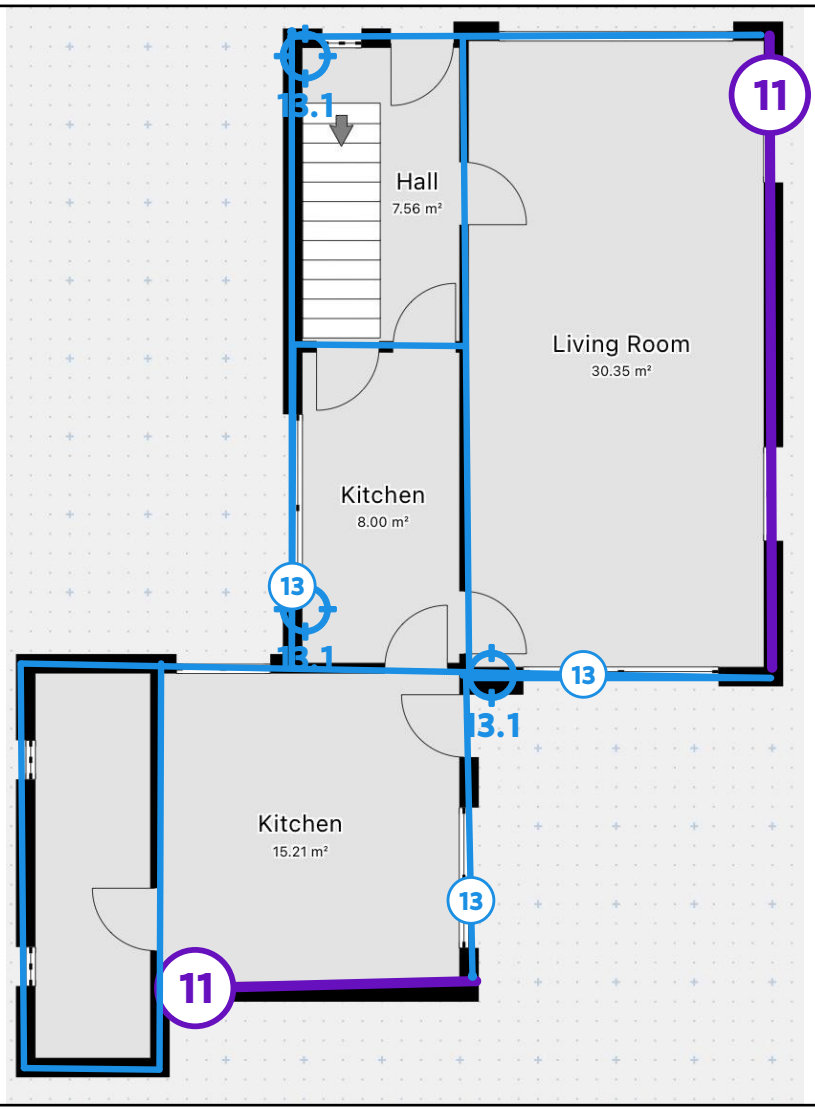
Plan 1.2: Gelijkvloers pleisterwerk muren plan

Beschrijving	Type	Actie
11. Muren afgewerkt in hout of steen	Advies	-
13. Pleisterwerk muren	Geen asbest	-
13.1 Code: 1-001	Mengmonster	-

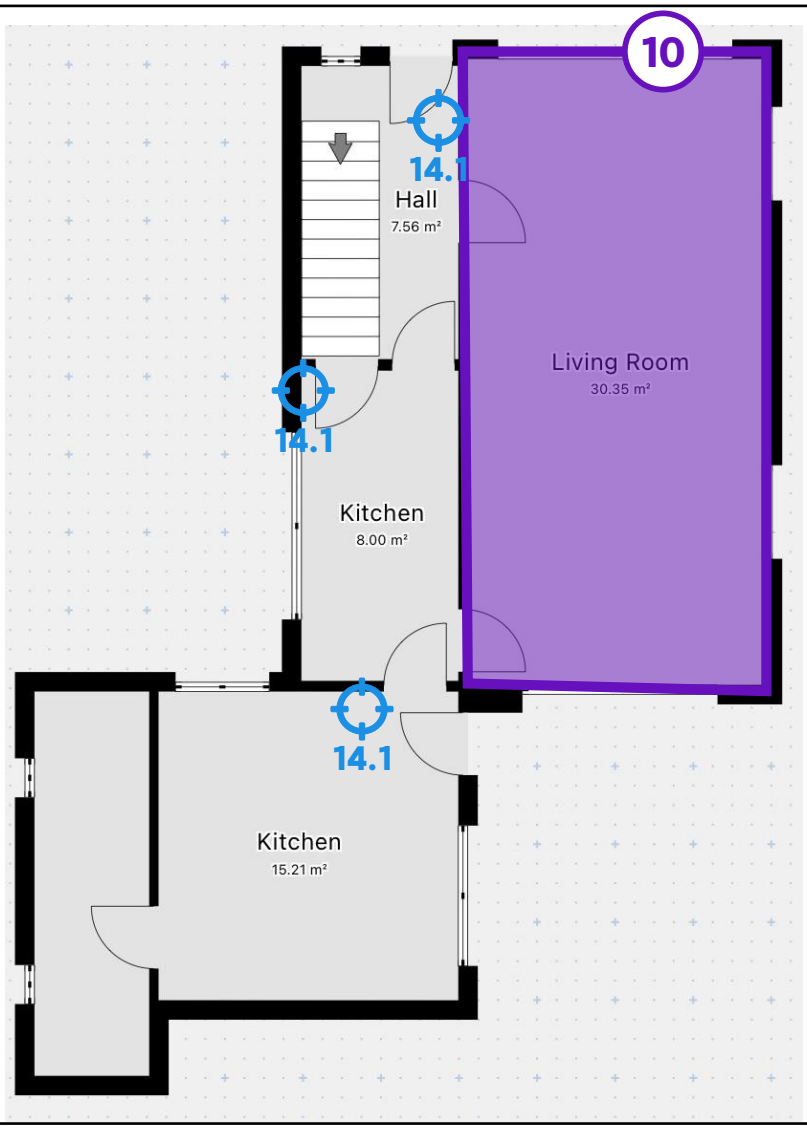
Plan 1.3: Gelijkvloers pleisterwerk plafond plan

Beschrijving	Type	Actie
10. Plafond afgewerkt in hout	Advies	-
14. Pleisterwerk plafond	Geen asbest	-
14.1 Code: 2-001	Mengmonster	-

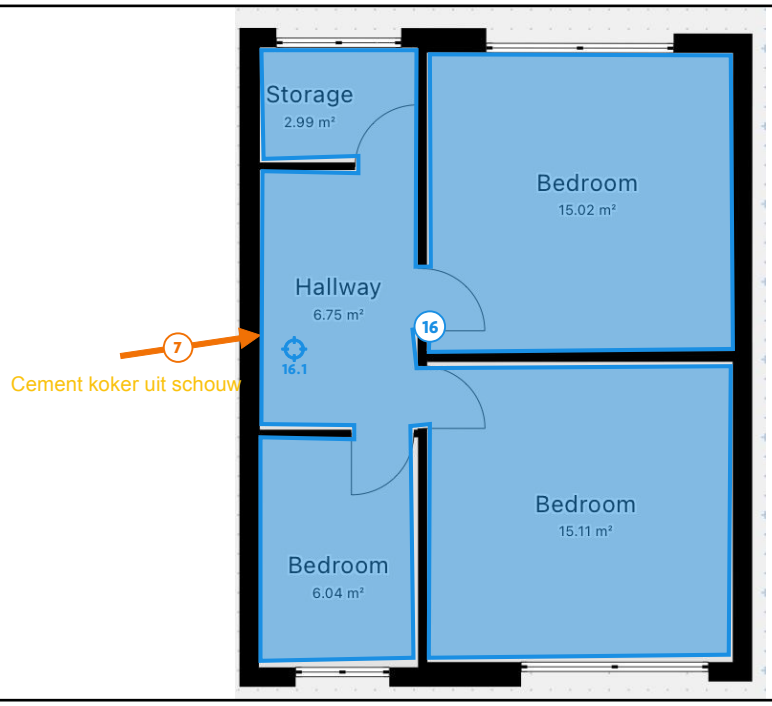
Plan 1.4: Eerste verdieping plan

Beschrijving	Type	Actie
7. Cementbuis uit schouw	Asbestmateriaal	Verwijderen
16. Vinyl vloer +1	Geen asbest	-
16.1 Code: 3-001	Puntmonster	-

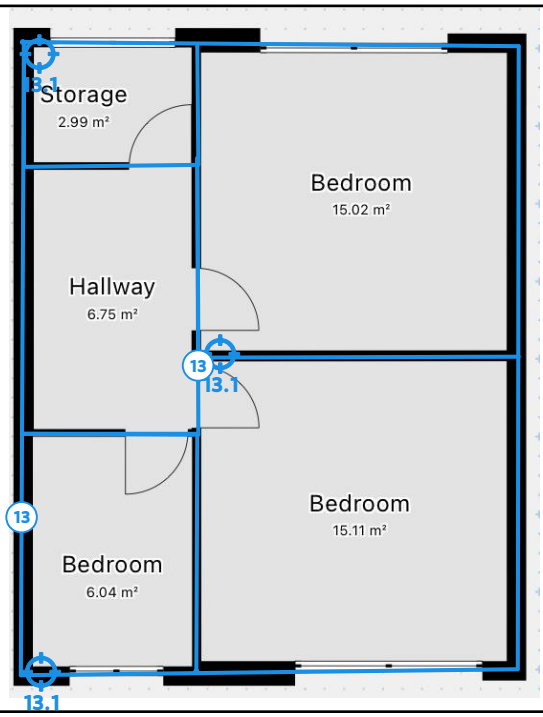
Plan 1.5: Eerste verdieping pleisterwerk muren plan

Beschrijving	Type	Actie
13. Pleisterwerk muren	Geen asbest	-
13.1 Code: 1-001	Mengmonster	-

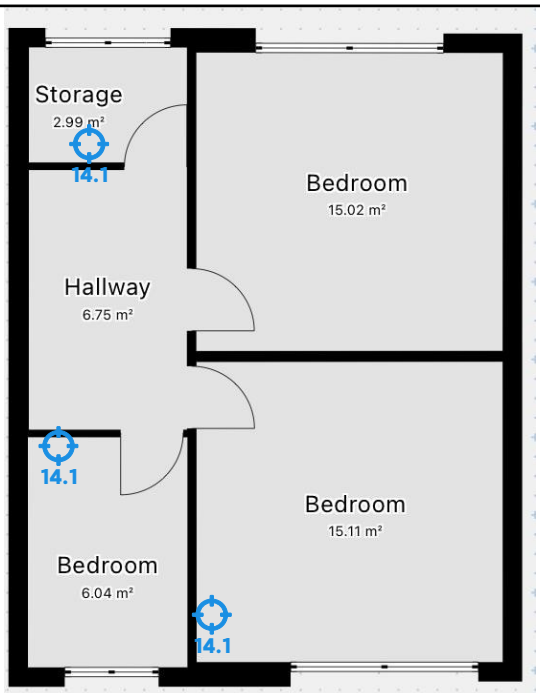
Plan 1.6: Eerste verdieping pleisterwerk plafond plan

Beschrijving	Type	Actie
14. Pleisterwerk plafond	Geen asbest	-
14.1 Code: 2-001	Mengmonster	-

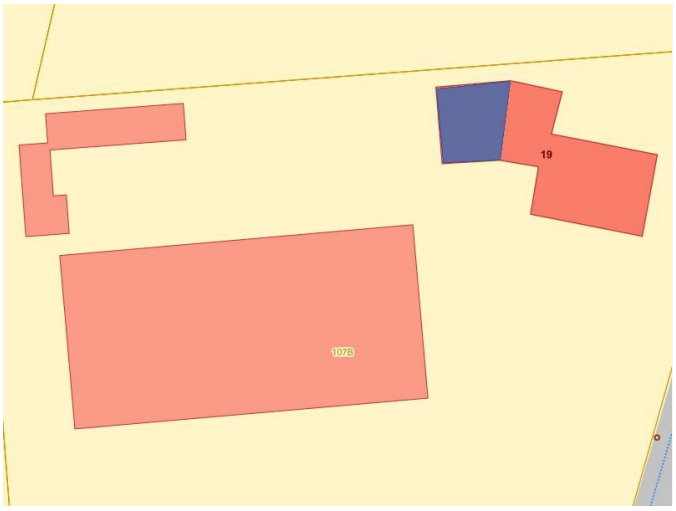
Zone 2: Berging

1 Asbestmateriaal

Beschrijving	Type	Actie
2. Golfplaten hellend dak voor berging	Asbestmateriaal	Dringend verwijderen
15. Mastiek ramen	Geen asbest	-
15.1 Code: 5-001	Mengmonster	-

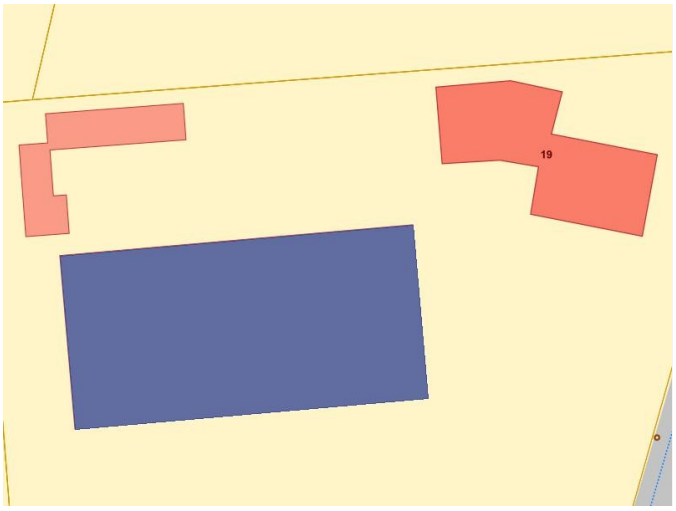
Zone 3: Stal

1 Asbestmateriaal

Beschrijving	Type	Actie
1. Golfplaten dak stal	Asbestmateriaal	Dringend verwijderen

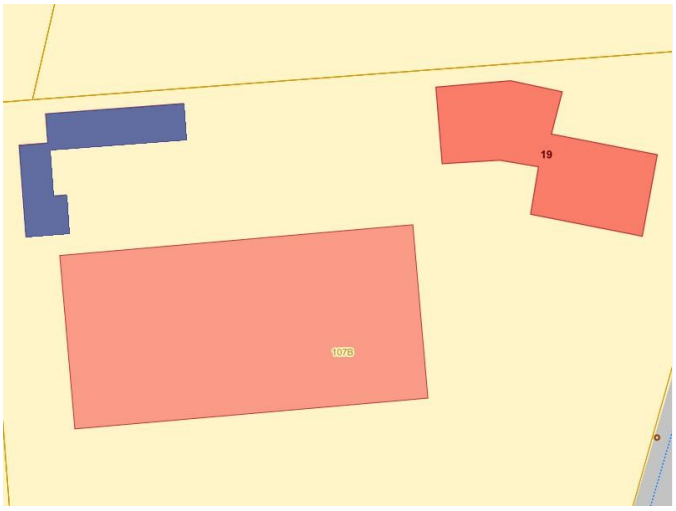
Zone 4: Duivenkot

3 Asbestmaterialen

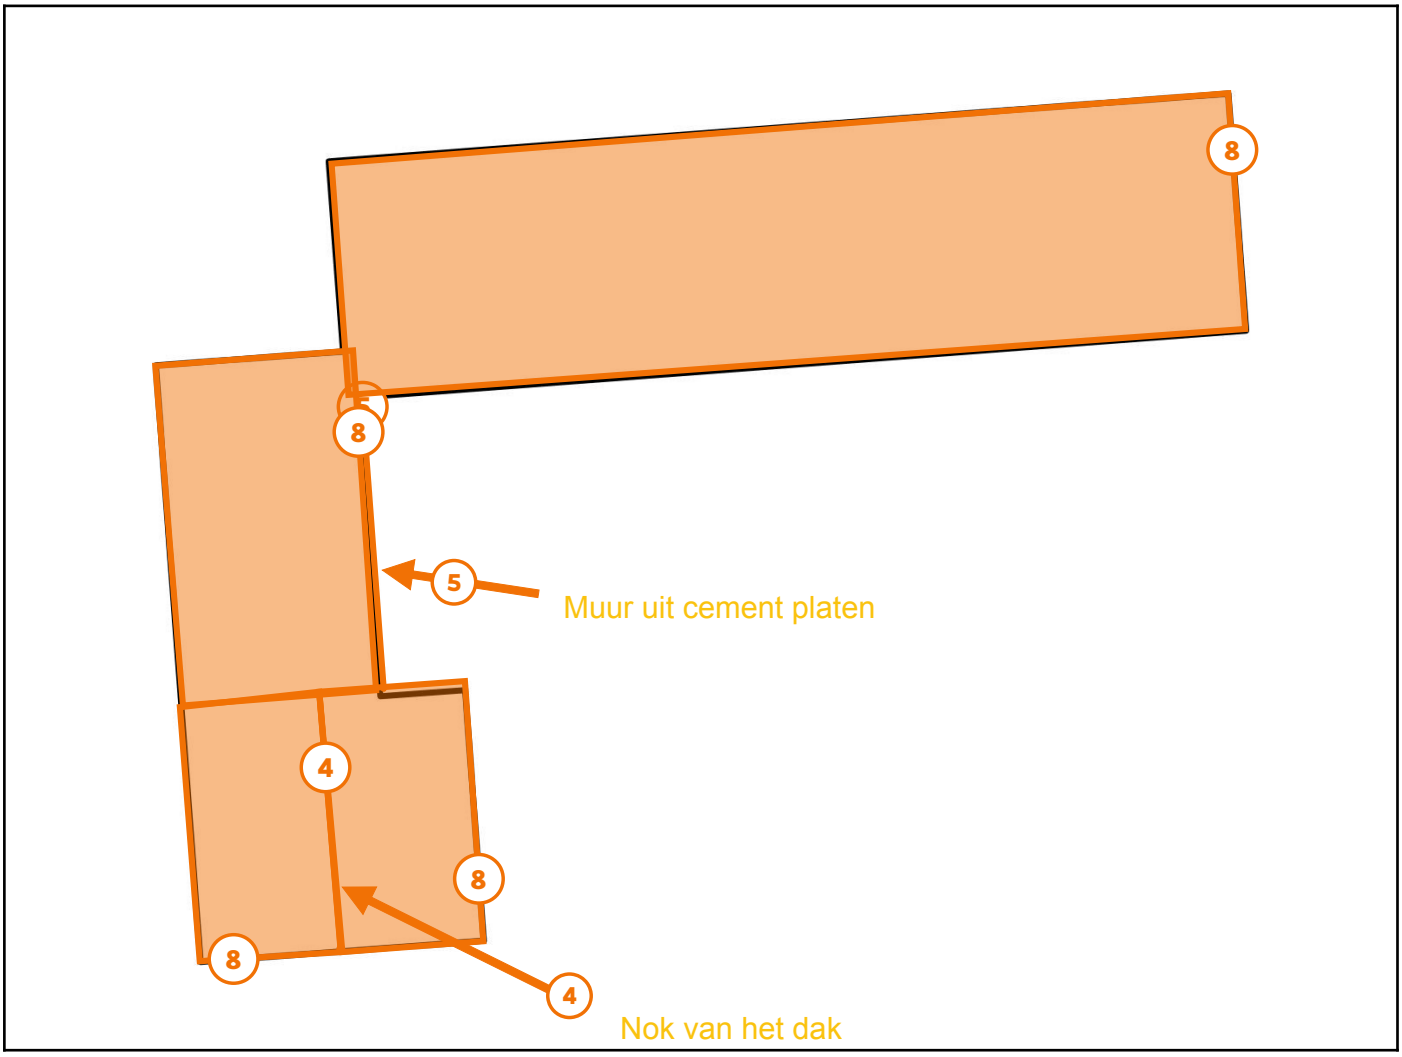
Plan 4.1: Duivenkot plan

Beschrijving	Type	Actie
4. Nok dak duivenkot	Asbestmateriaal	Verwijderen
5. Cement plaat duivenkot	Asbestmateriaal	Verwijderen
8. Golfplatendak duivenkot	Asbestmateriaal	Verwijderen

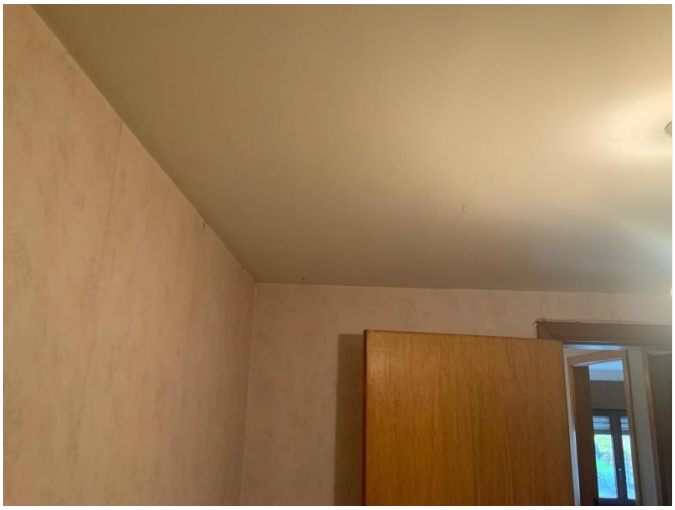
Fiche 14: Pleisterwerk plafond

Geen asbest
