Asbestinventarisattest

Halle-Dorp 126/b1, 2980 Zoersel

Attestnummer : **20250929-000182.000**
Uitgegeven op : **29.09.2025**
Geldig tot : **Onbeperkt** (tenzij de toestand wijzigt)

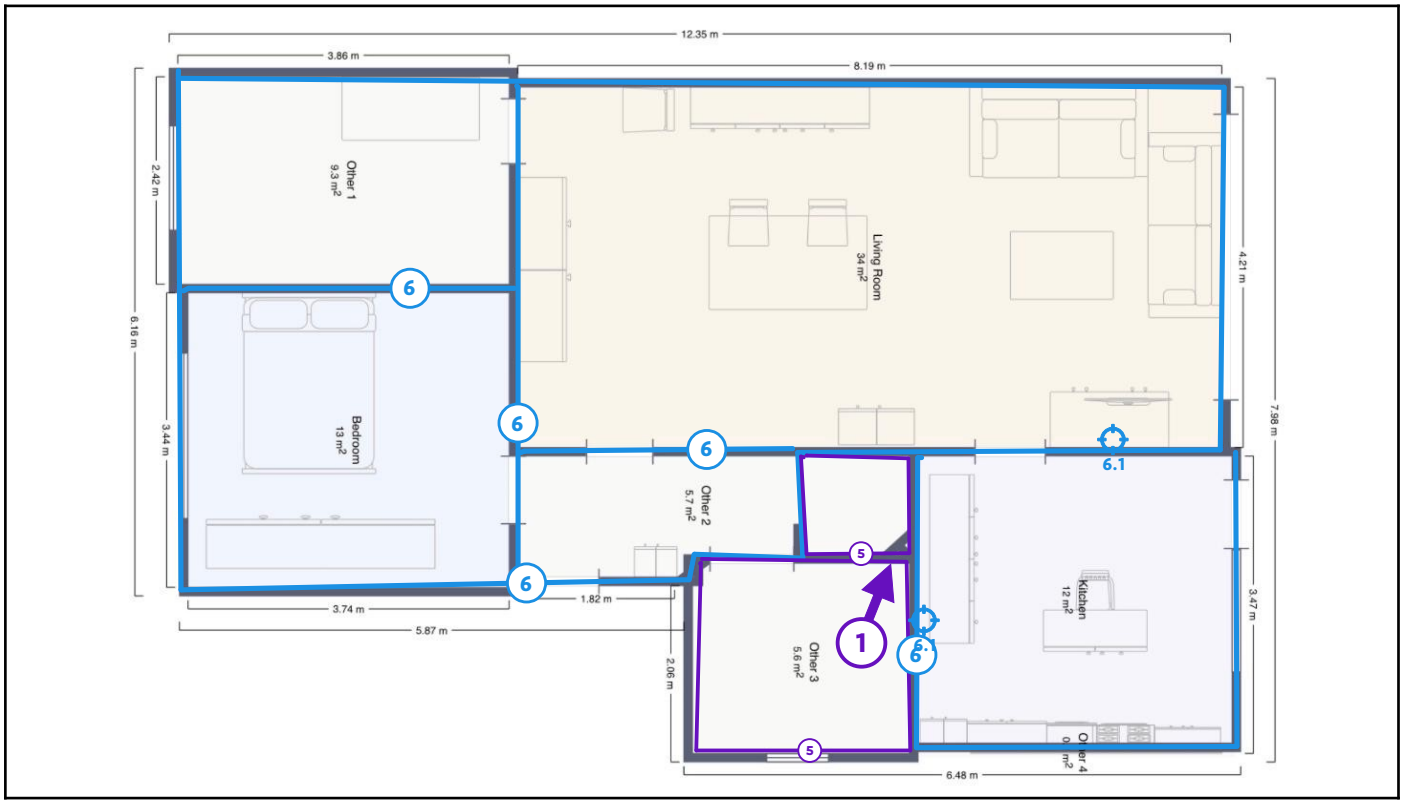
Plan 1.1: Grondplan glv

Verwarmingsketel is een HR condensatie ketel

Alle plafonds zijn uitgevoerd met houtwerk

Overige binnenwanden zijn uitgevoerd met wandtegels

Geen asbest

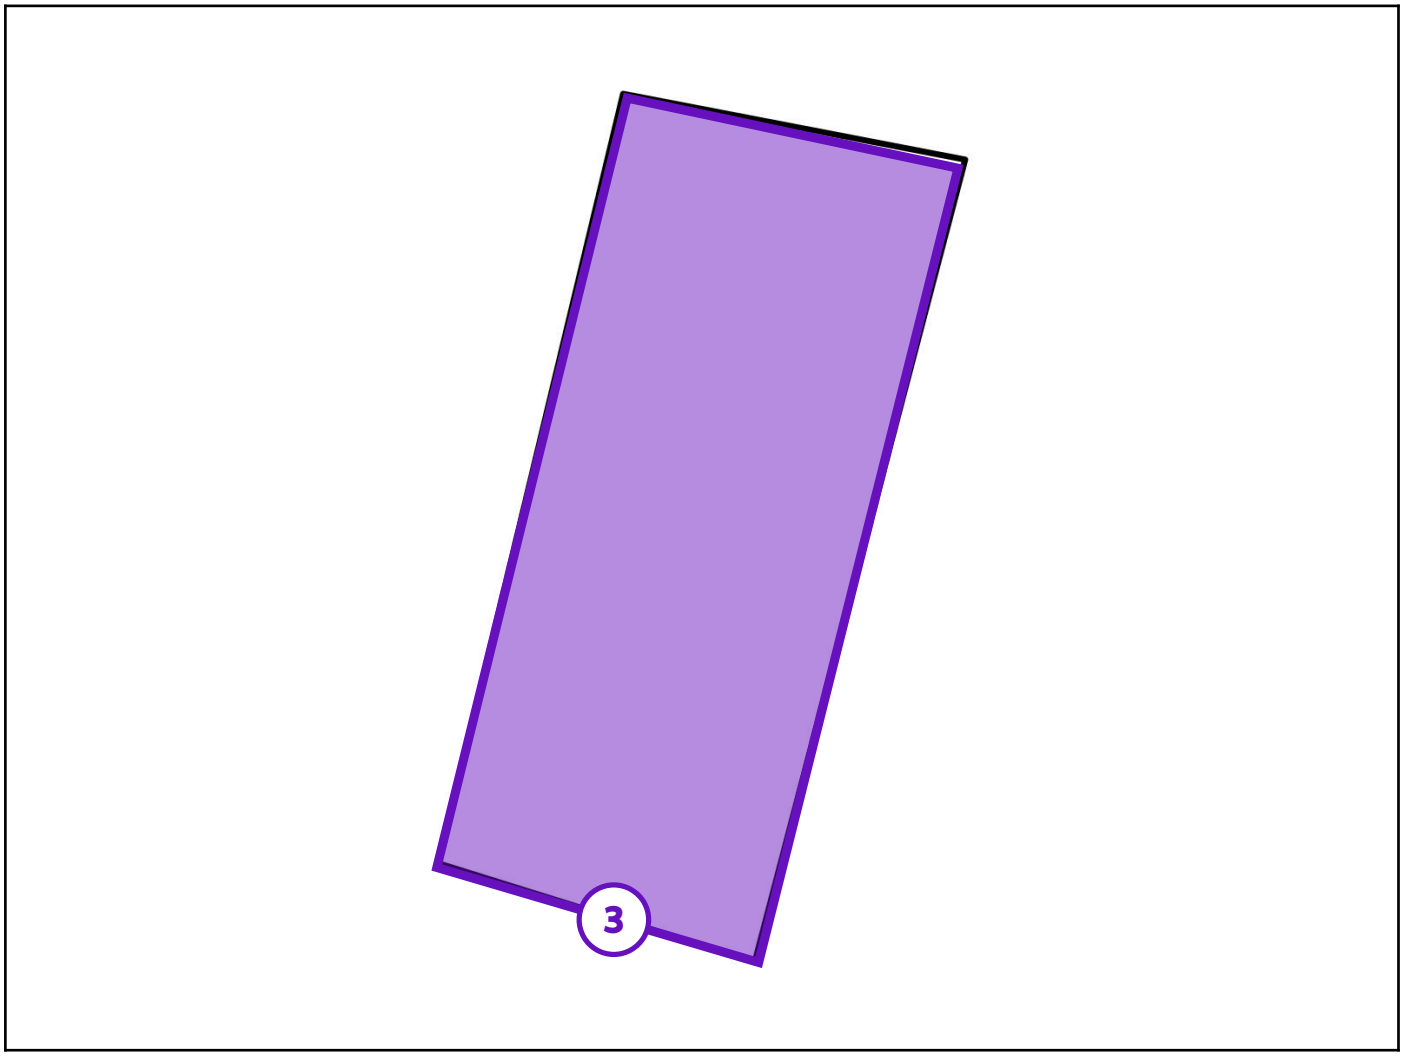
Plan 2.1: Garage plan

Garage is uitgevoerd met metselwerk

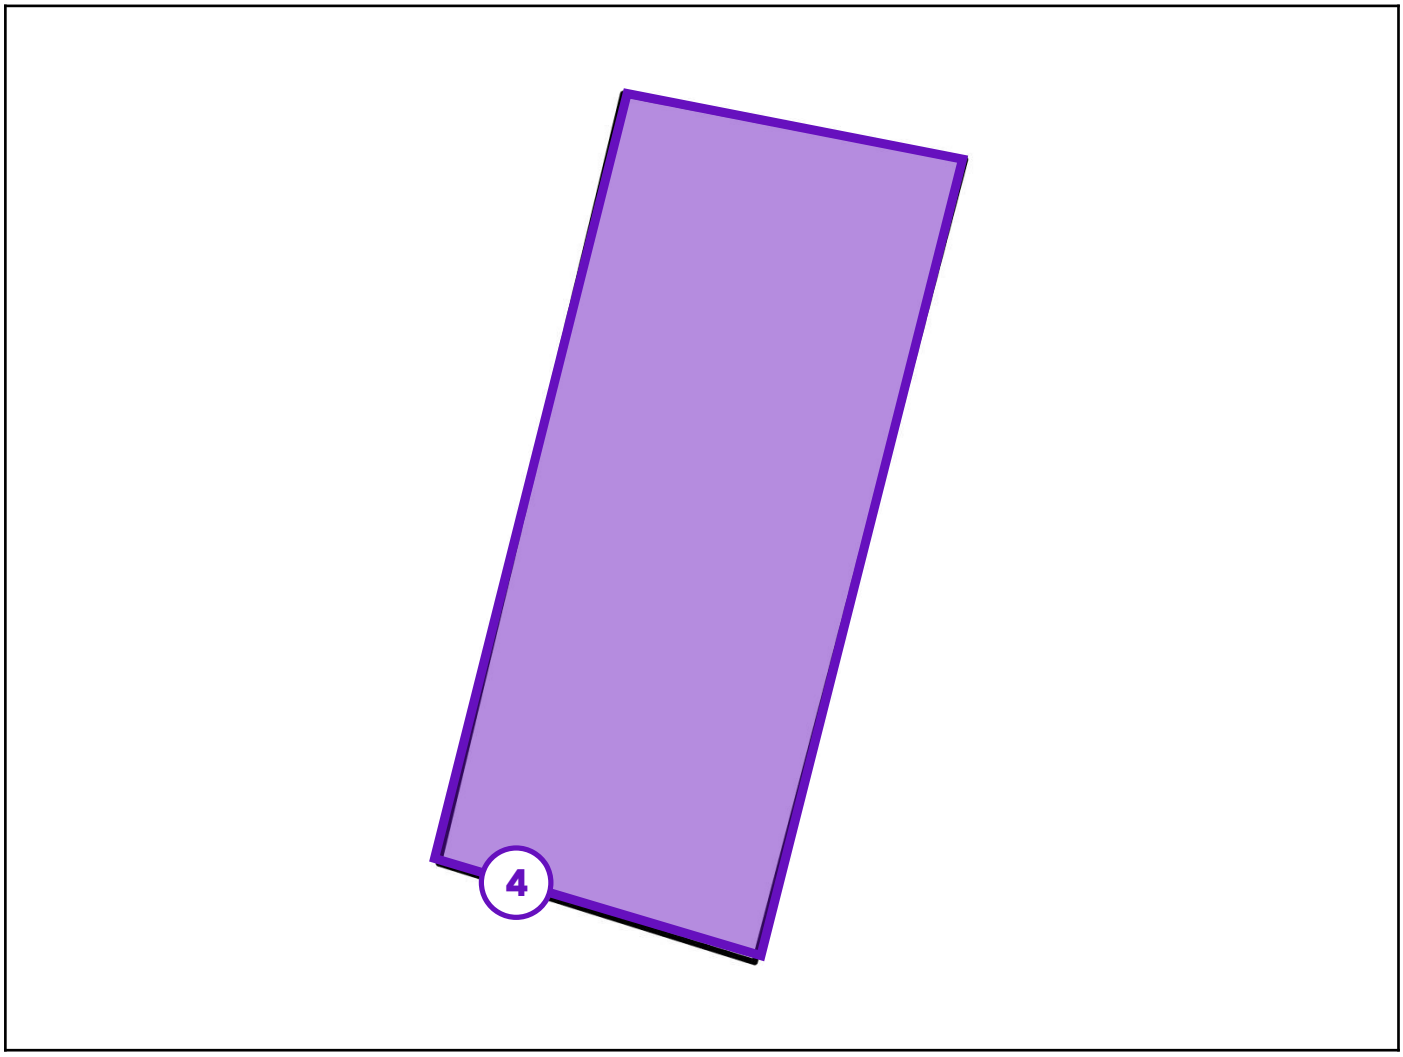
Plan 2.2: Garage plan

Dakbedekking garage is uitgevoerd met golfplaten en behoort tot de gemeenschappelijke delen.

Identificatiemethode	Redelijk vermoeden
