Asbestinventarisattest

Hundelgemsesteenweg 48/1, 9820 Merelbeke-Melle

Attestnummer : **20251022-000006.000**
Uitgegeven op : **22.10.2025**
Geldig tot : **Onbeperkt** (tenzij de toestand wijzigt)

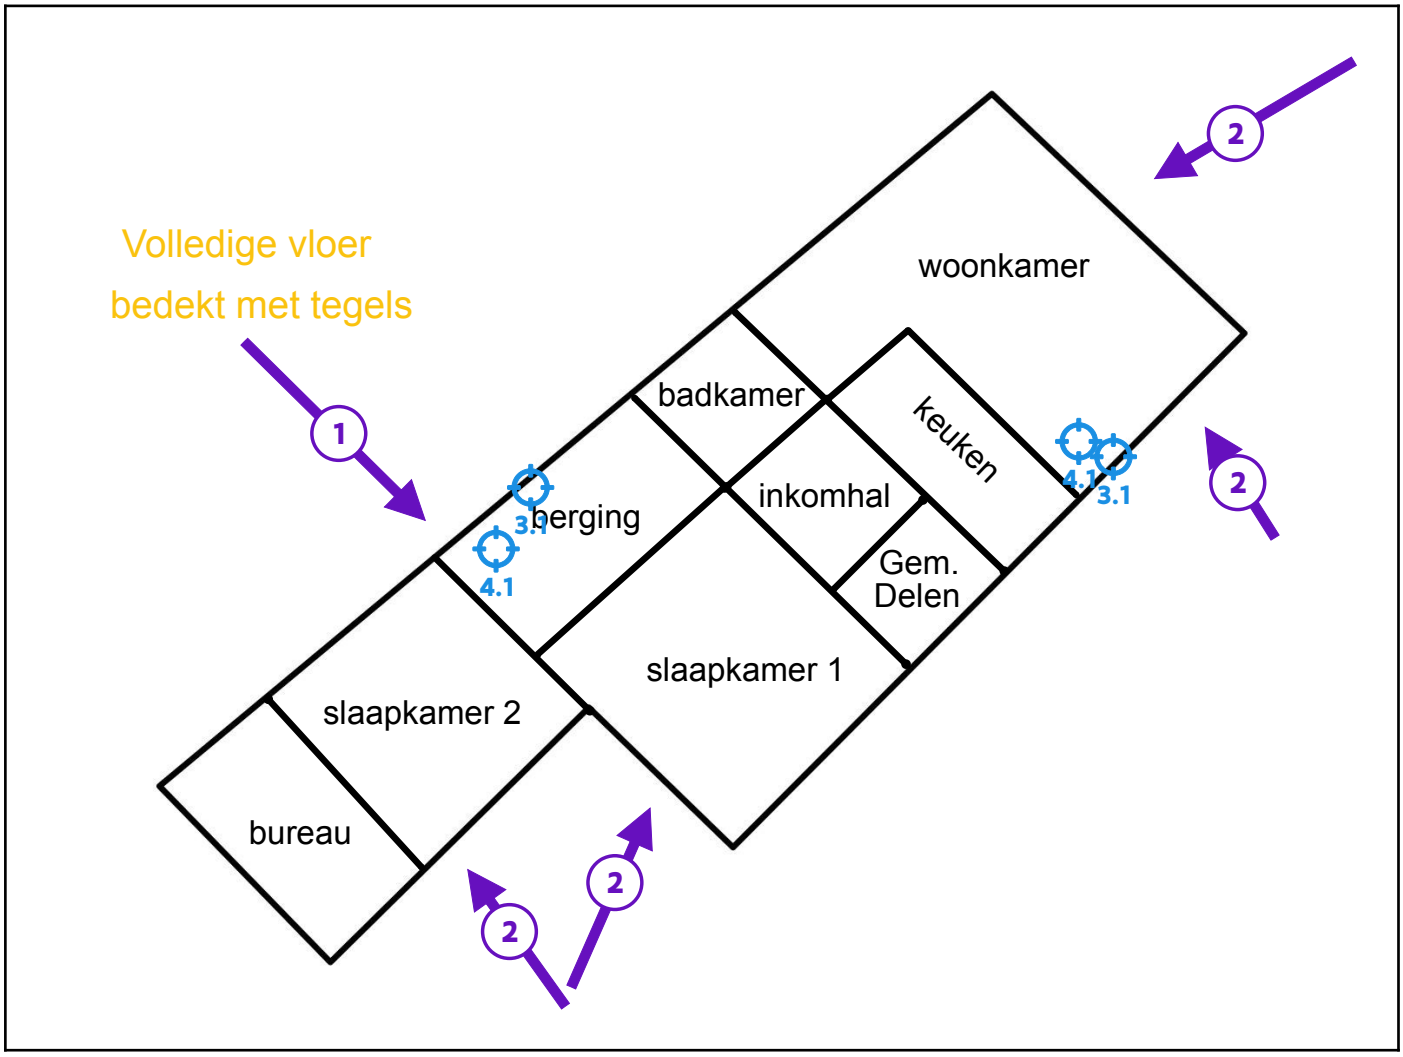
Plan 1.1: Gelijkvloers

Beschrijving	Type	Actie
1. Vloertegels	Advies	-
2. Geen mastiek	Advies	-
3. Pleisterwerk wand	Geen asbest	-
3.1 Code: UCR-P388-M001	Mengmonster	-
4. Pleisterwerk plafond	Geen asbest	-
4.1 Code: UCR-P388-M002	Mengmonster	-

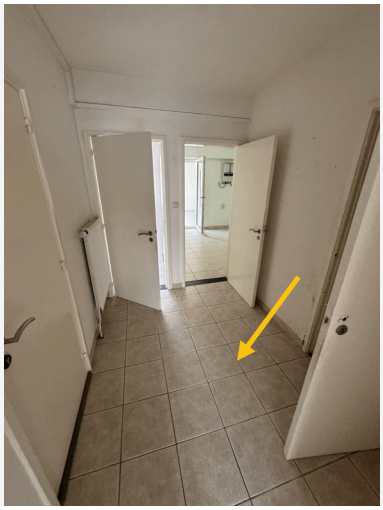
Fiche 1: Vloertegels

De vloeren zijn afgewerkt met tegels. Het is niet mogelijk om de tegellijm te inspecteren zonder de tegels te beschadigen. Tijdens renovatie of sloop is het aangeraden om a.d.h.v. een destructief onderzoek te laten controleren of er zich restanten van oude tegels en/of asbesthoudende lijm bevindt onder de huidige tegels.

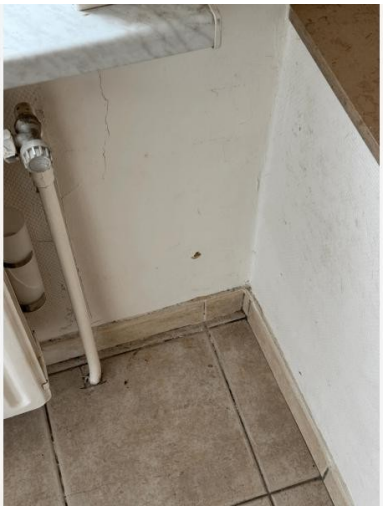
Fiche 3: Pleisterwerk wand

Geen asbest

#	Type	Referentie	Resultaat
3.1	Mengmonster	UCR-P388-M001	Geen asbest
