Asbestinventarisattest

Laarstraat 42, 3400 Landen

Attestnummer : **20250129-000301.000**
Uitgegeven op : **29.01.2025**
Geldig tot : **Onbeperkt** (tenzij de toestand wijzigt)

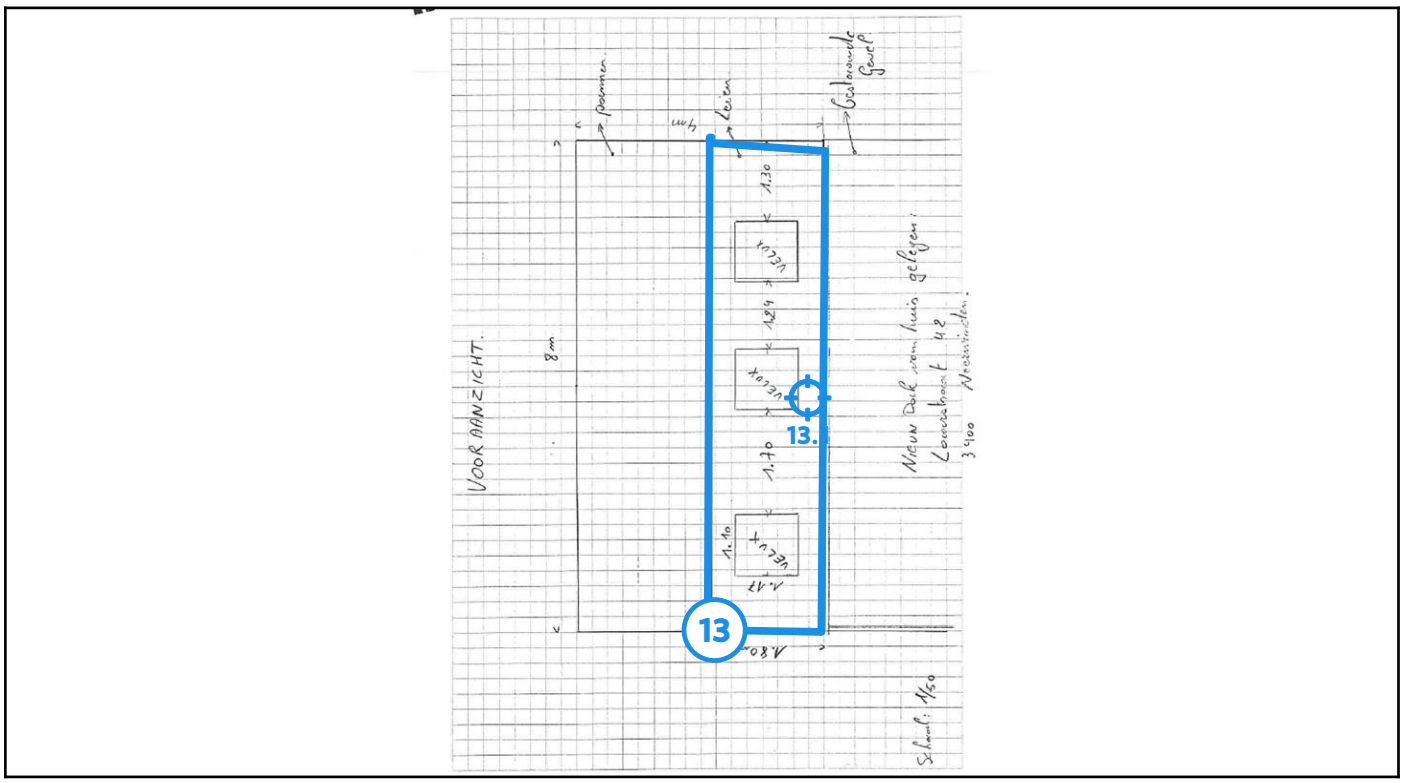
Plan 1.1: dak

Beschrijving	Type	Actie
13. Leien aan verticaal deel van dak vooraan en achteraan	Geen asbest	-
13.1 Code: MM04	Puntmonster	-

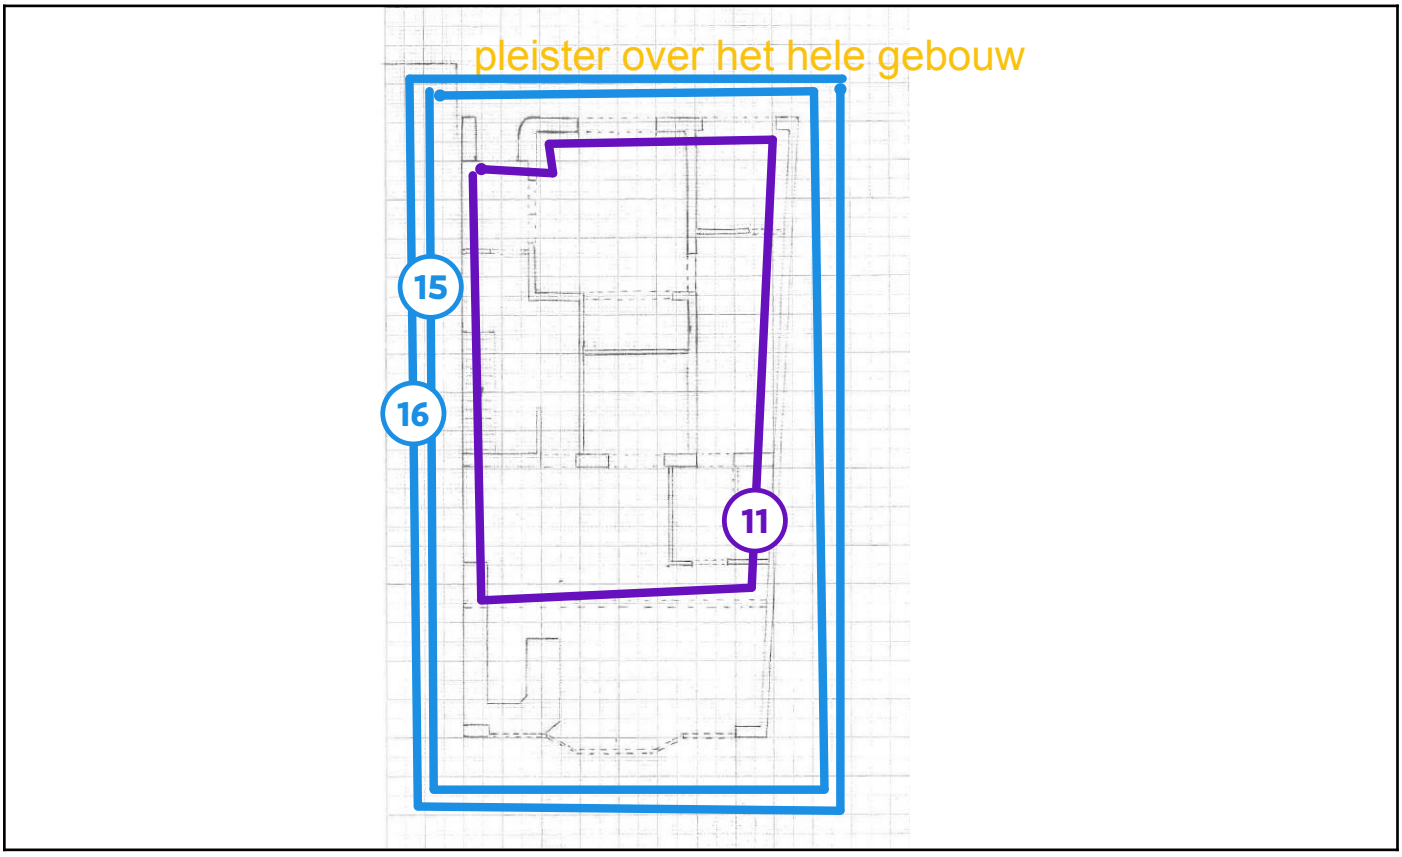
Plan 1.2: glv

Beschrijving	Type	Actie
11. vloeren	Advies	-
15. pleisterwerken plafond	Geen asbest	-
16. pleisterwerken wanden	Geen asbest	-

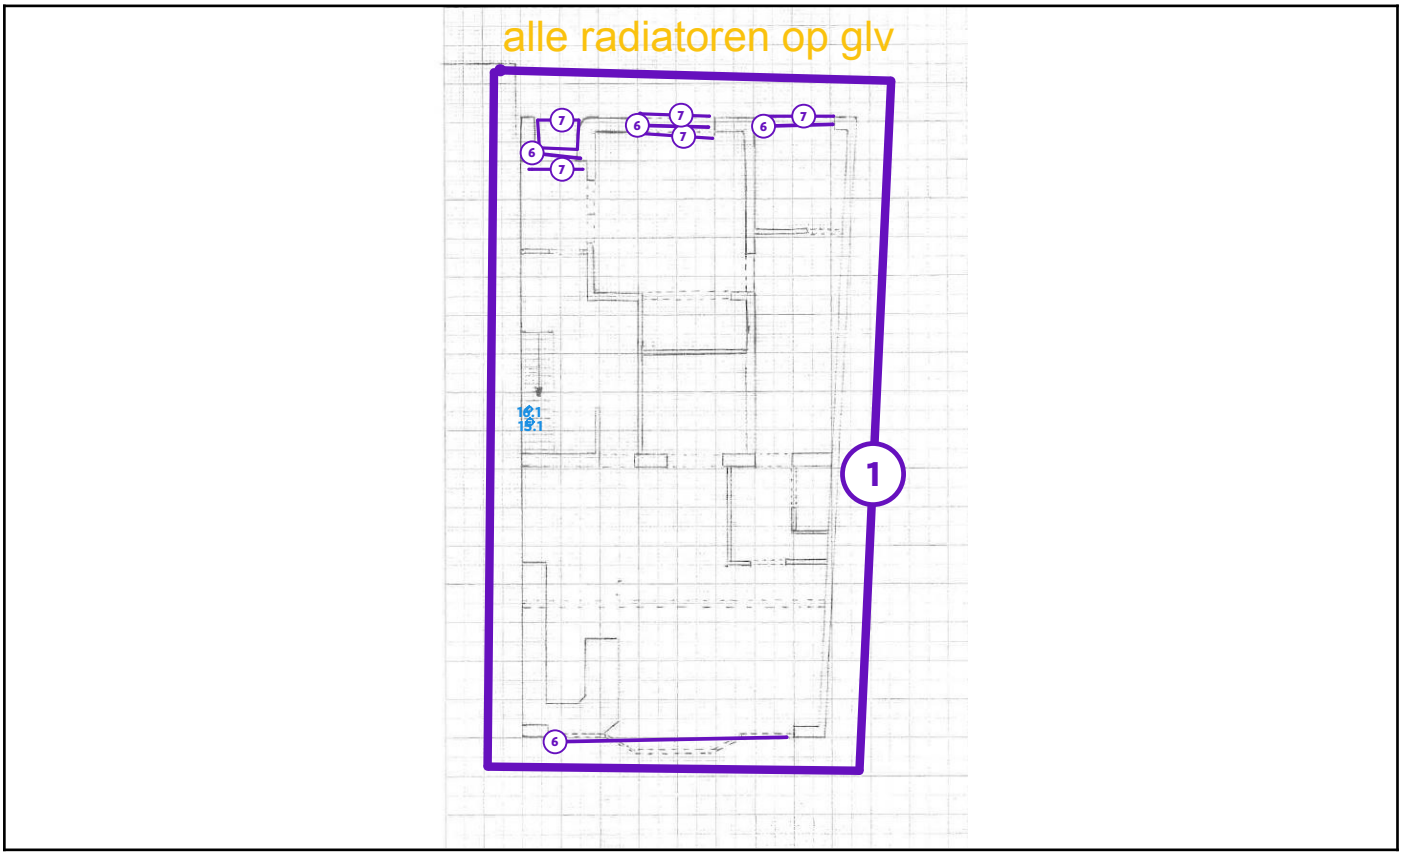
Plan 1.3: glv

Beschrijving	Type	Actie
1. radiatoren	Advies	-
6. ramen en afkitting	Advies	-
7. venstertabletten binnen en buiten	Advies	-
15. pleisterwerken plafond	Geen asbest	-
15.1 Code: MM03	Mengmonster	-
16. pleisterwerken wanden	Geen asbest	-
16.1 Code: MM02	Mengmonster	-

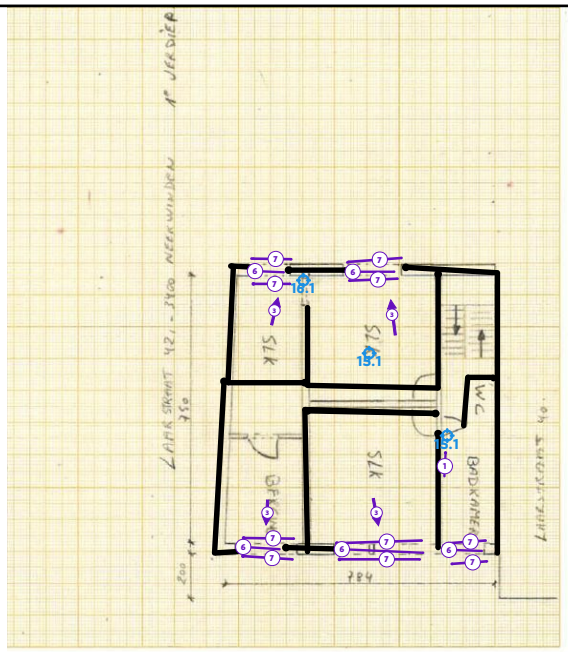
Plan 1.4: verdieping 1

Beschrijving	Type	Actie
1. radiatoren	Advies	-
3. radiatoren met pakking	Advies	-
6. ramen en afkitting	Advies	-
7. venstertabletten binnen en buiten	Advies	-
15. pleisterwerken plafond	Geen asbest	-
15.1 Code: MM03	Mengmonster	-
16. pleisterwerken wanden	Geen asbest	-
16.1 Code: MM02	Mengmonster	-

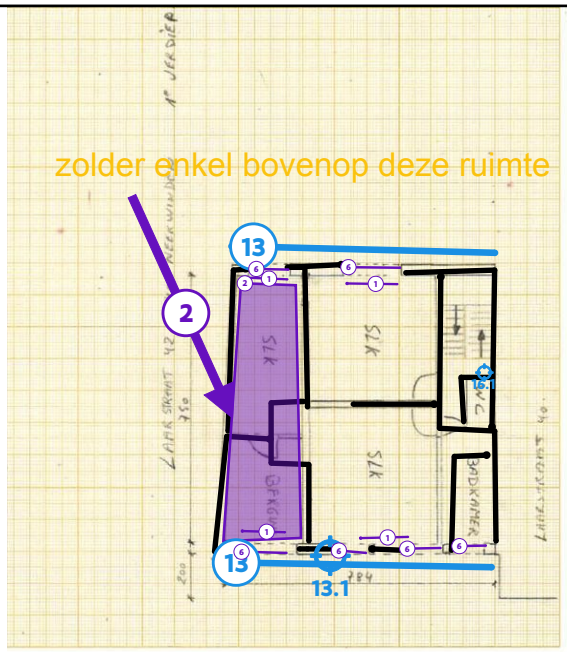
Plan 1.5: verdieping 2

Beschrijving	Type	Actie
1. radiatoren	Advies	-
2. zolderverdiep dak	Advies	-
6. ramen en afkitting	Advies	-
13. Leien aan verticaal deel van dak vooraan en achteraan	Geen asbest	-
13.1 Code: MM04	Puntmonster	-
16. pleisterwerken wanden	Geen asbest	-
16.1 Code: MM02	Mengmonster	-

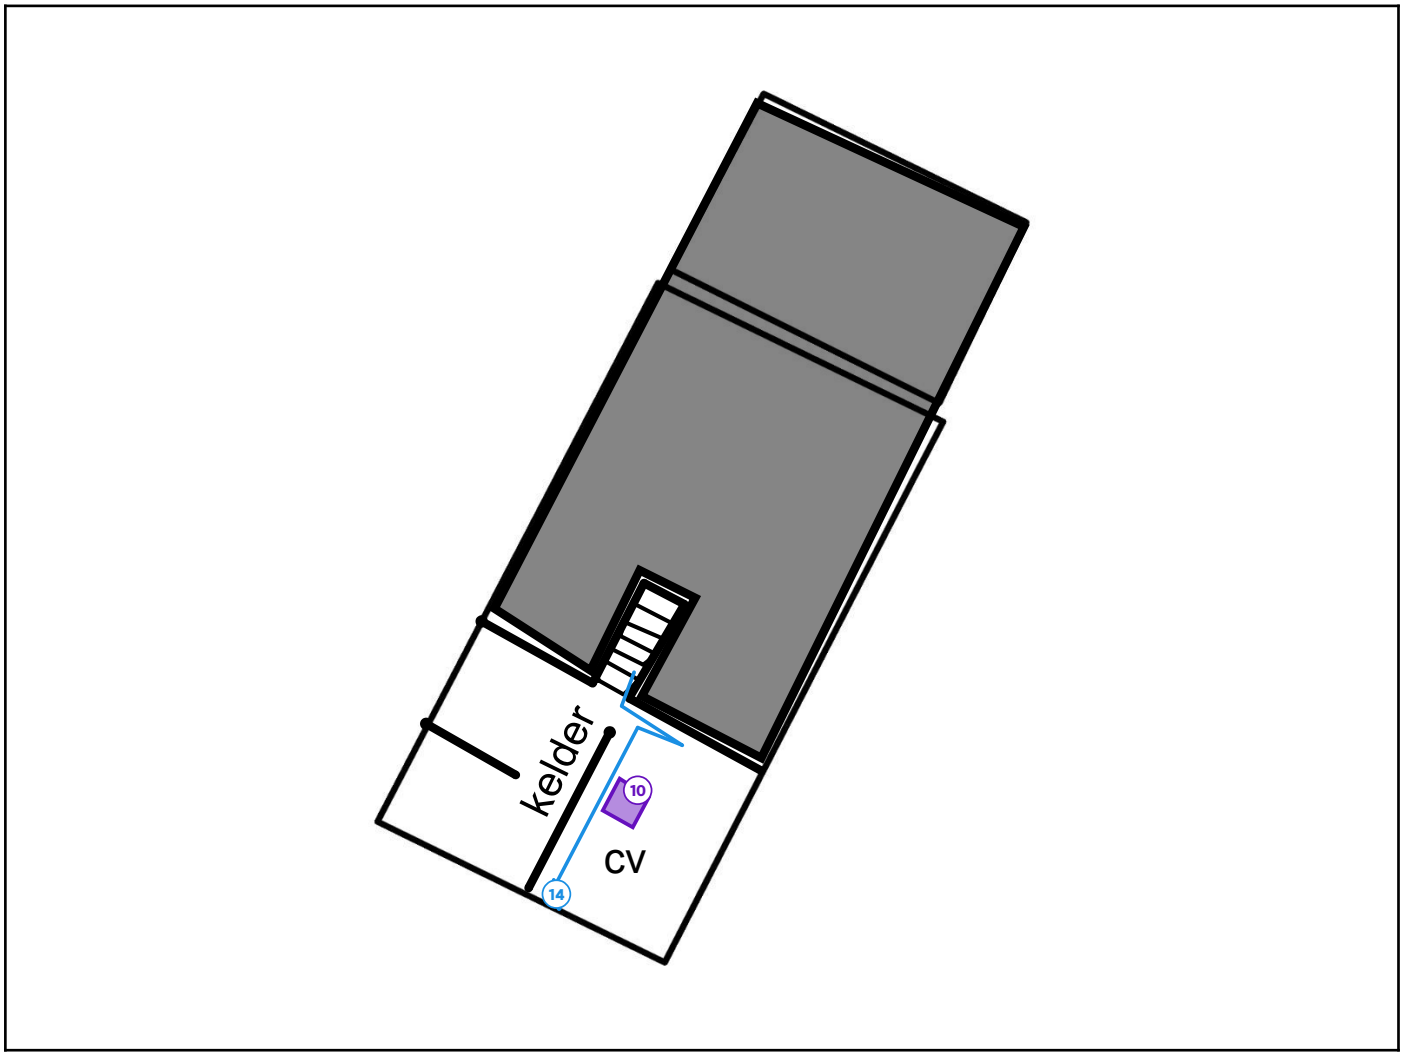
Plan 1.6: Kelder -1

Beschrijving	Type	Actie
10. verwarmingsketel	Advies	-
14. leidingisolatie met gips	Geen asbest	-

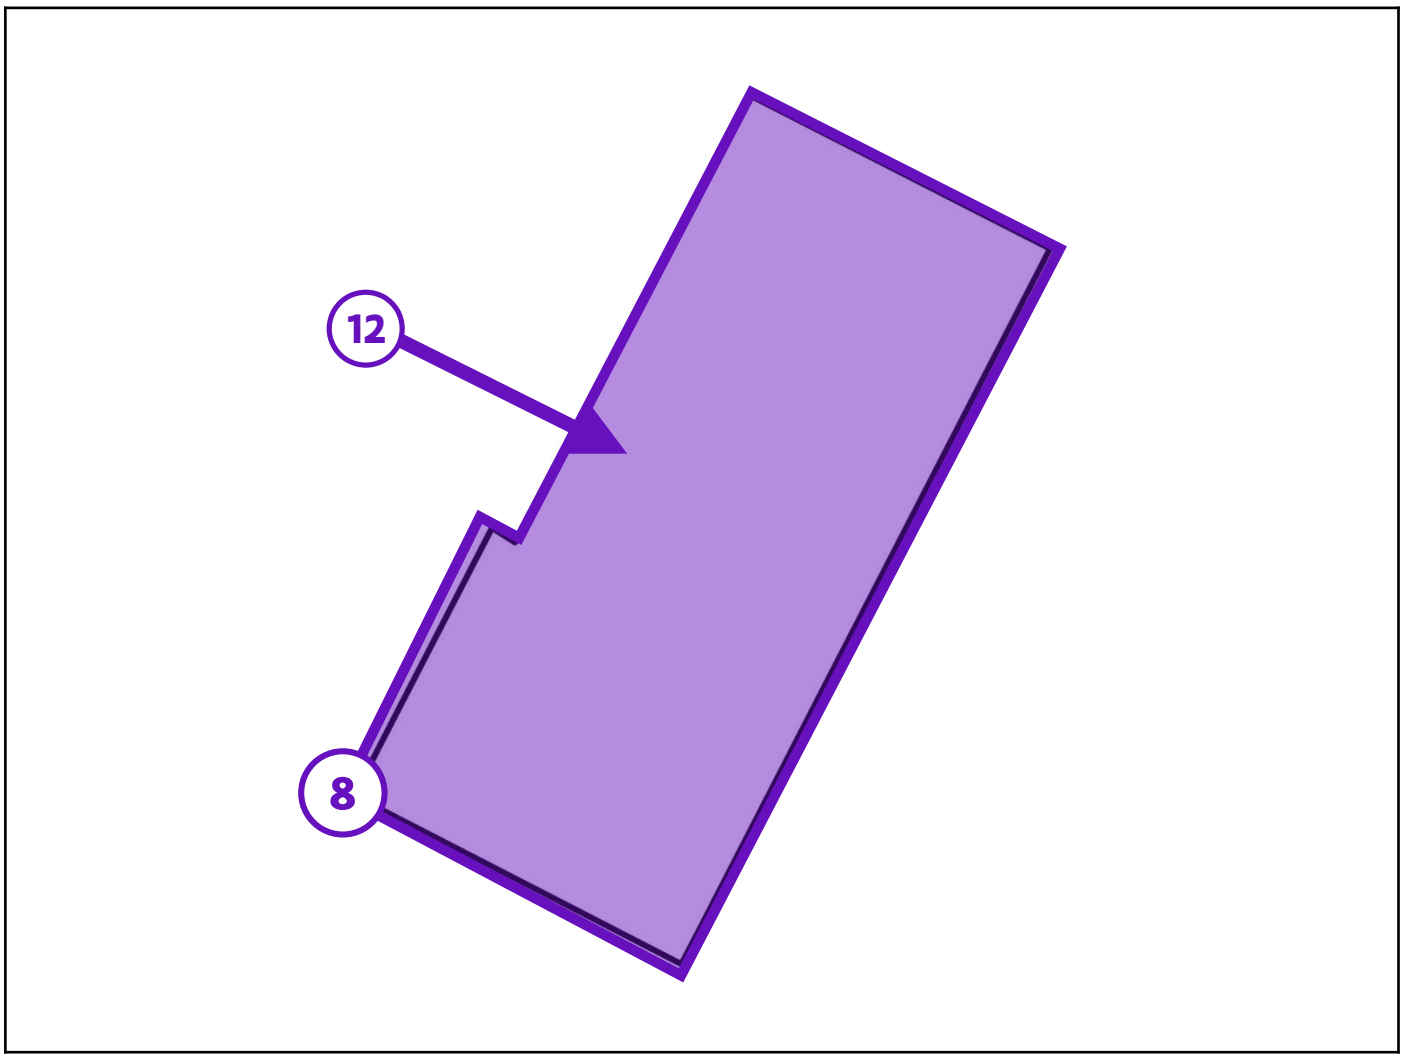
Plan 2.1: overdekte zithoek plan

Beschrijving	Type	Actie
8. overdekte zithoek	Advies	-
12. dakpannen	Advies	-

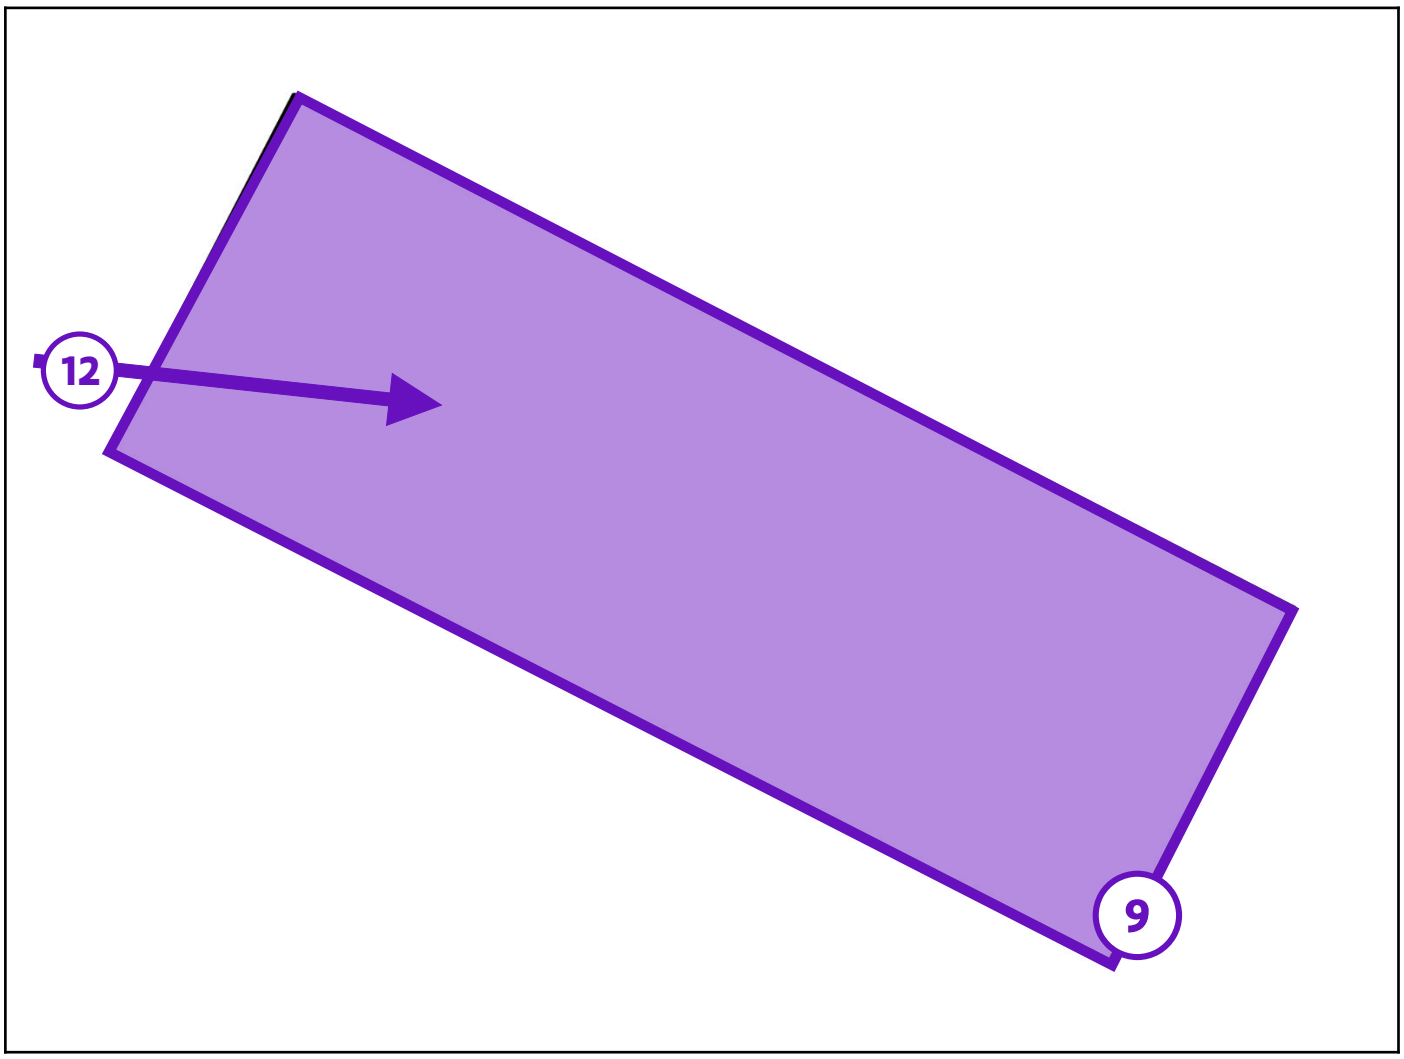
Plan 3.1: afdak voor opslag plan

Beschrijving	Type	Actie
9. afdak voor opslag	Advies	-
12. dakpannen	Advies	-

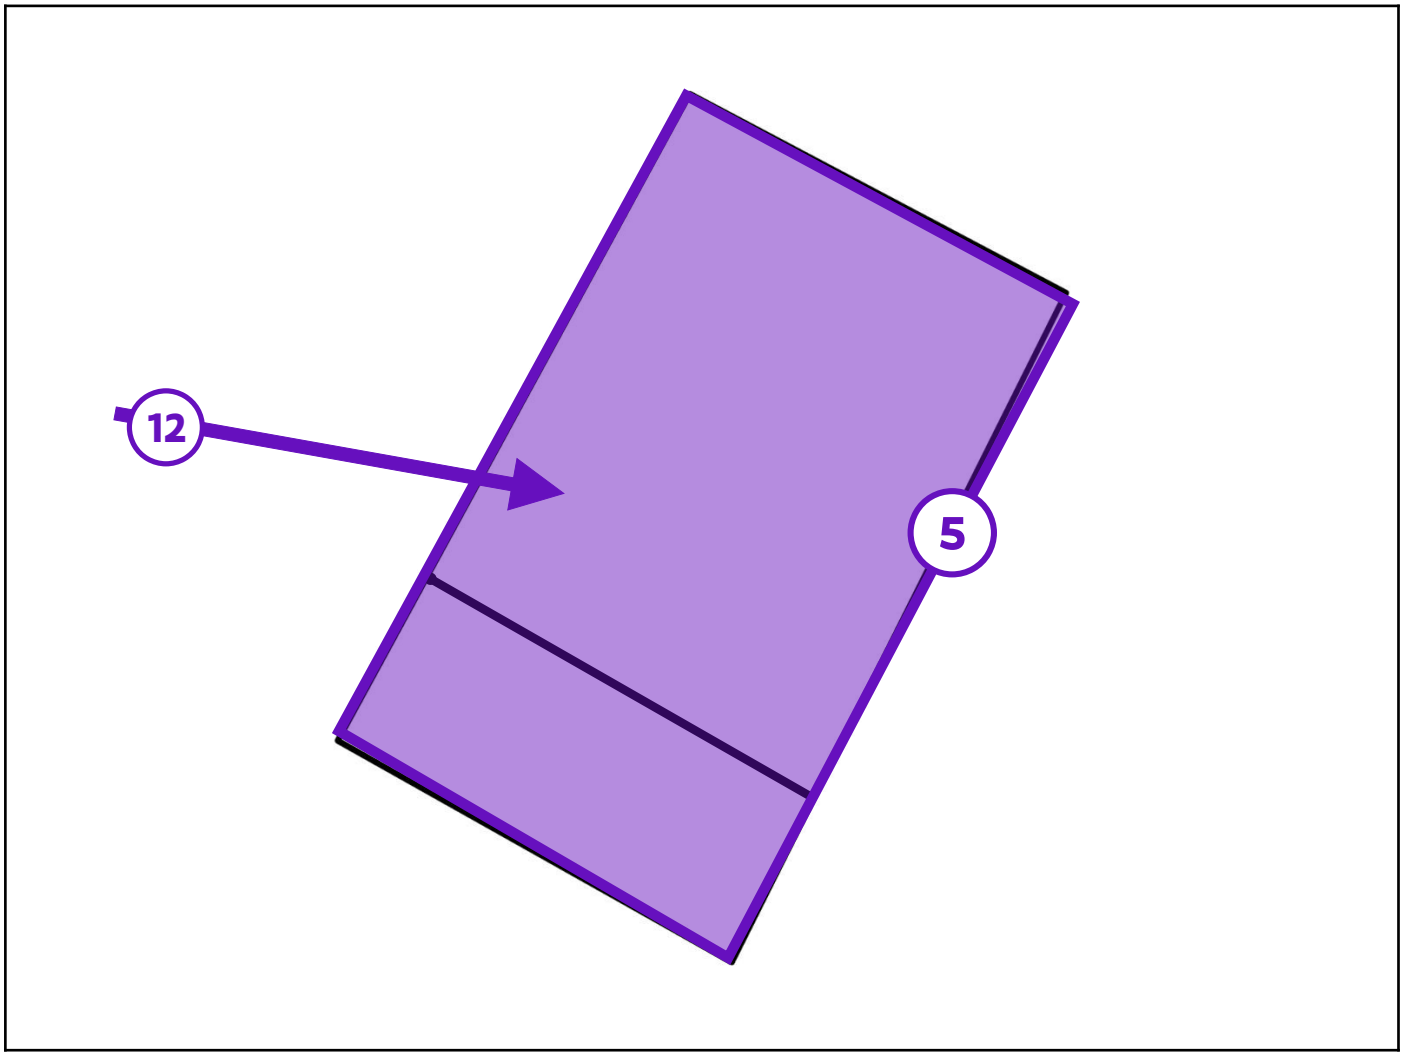
Plan 4.1: tuinhuis met volière

Beschrijving	Type	Actie
5. tuinhuis met volière	Advies	-
12. dakpannen	Advies	-

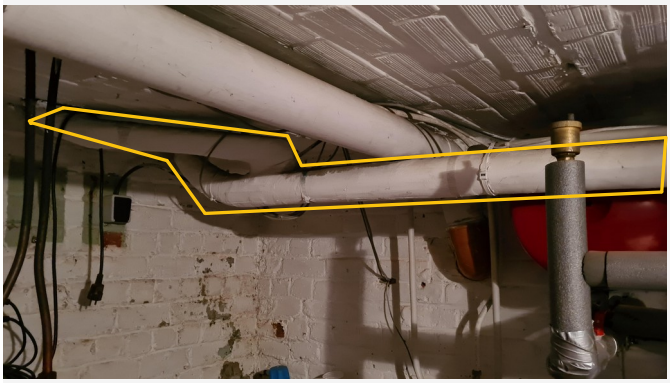
Fiche 14: leidingisolatie met gips

Geen asbest

#	Type	Referentie	Resultaat
14.1	Mengmonster	MM01	Geen asbest
