Asbestinventarisattest

Halle-Velden 20, 2980 Zoersel

Attestnummer : **20250610-000219.000**
Uitgegeven op : **10.06.2025**
Geldig tot : **10.06.2035**

Niet-asbestveilig

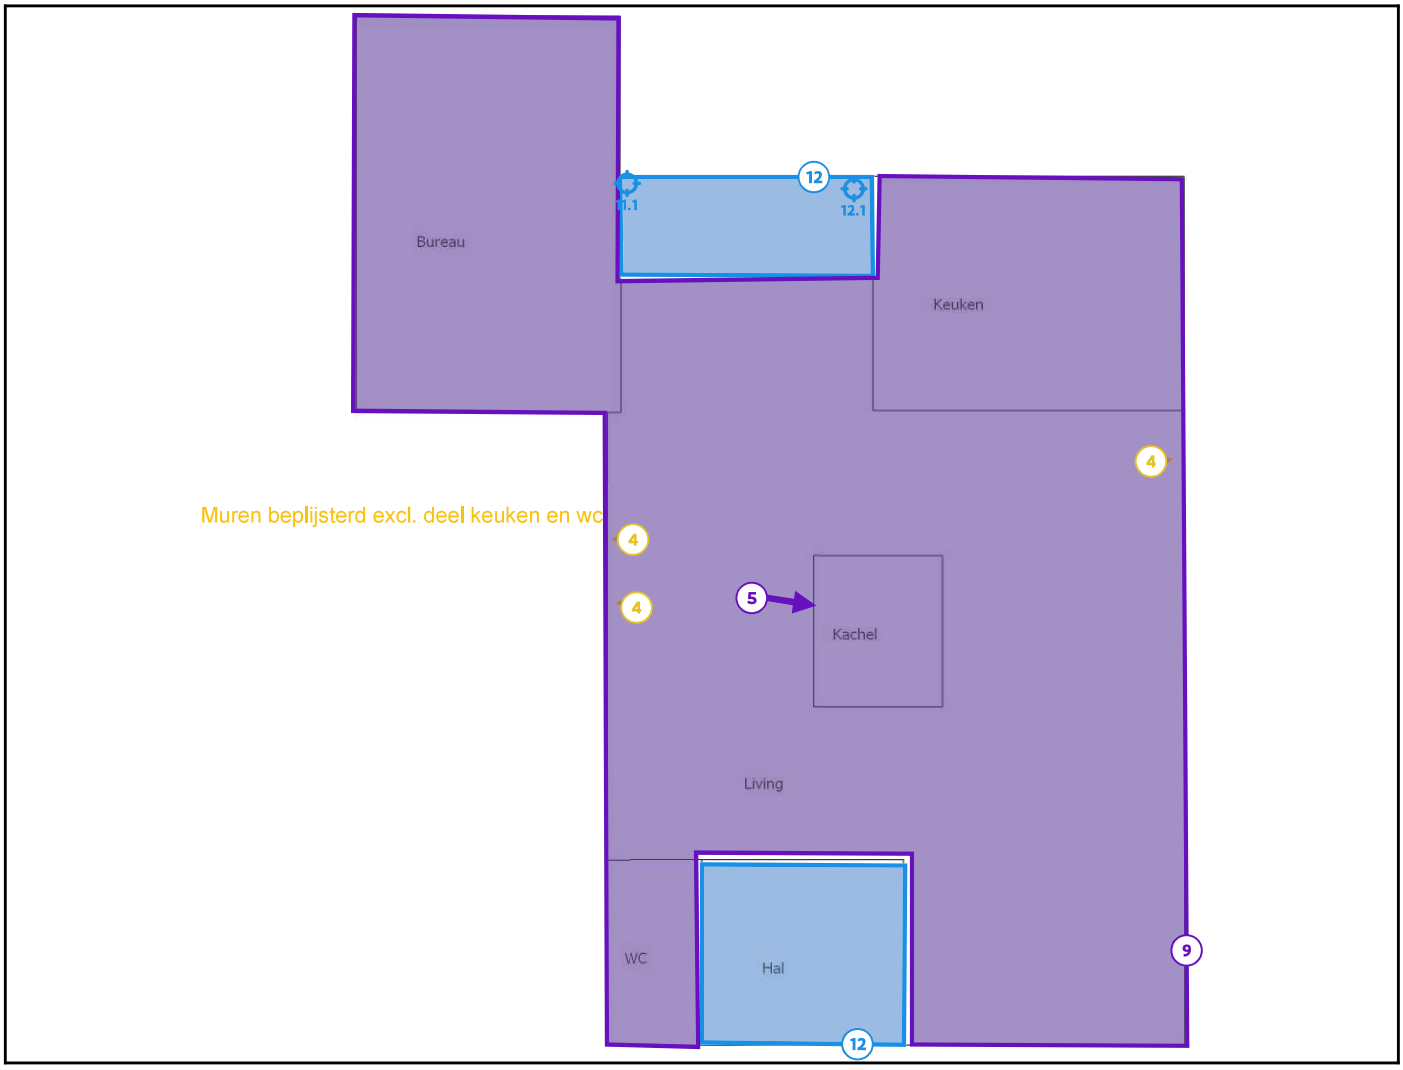
Plan 1.1: GLV

Beschrijving	Type	Actie
4. Bakeliet radiatorkraan	Asbestmateriaal	Zorgvuldig beheren
5. Kachel	Beperking	-
9. Verlaagd plafond.	Advies	-
11. Bepleistering muren.	Geen asbest	-
11.1 Code: BP.M.26_5_25	Mengmonster	-
12. Bepleistering Plafond.	Geen asbest	-

Uitleg van de asbestdeskundige: De kachel is niet volledig te onderzoeken. De deurtjes zijn geblokkeerd door een vastgeschroefde metalen staaf.

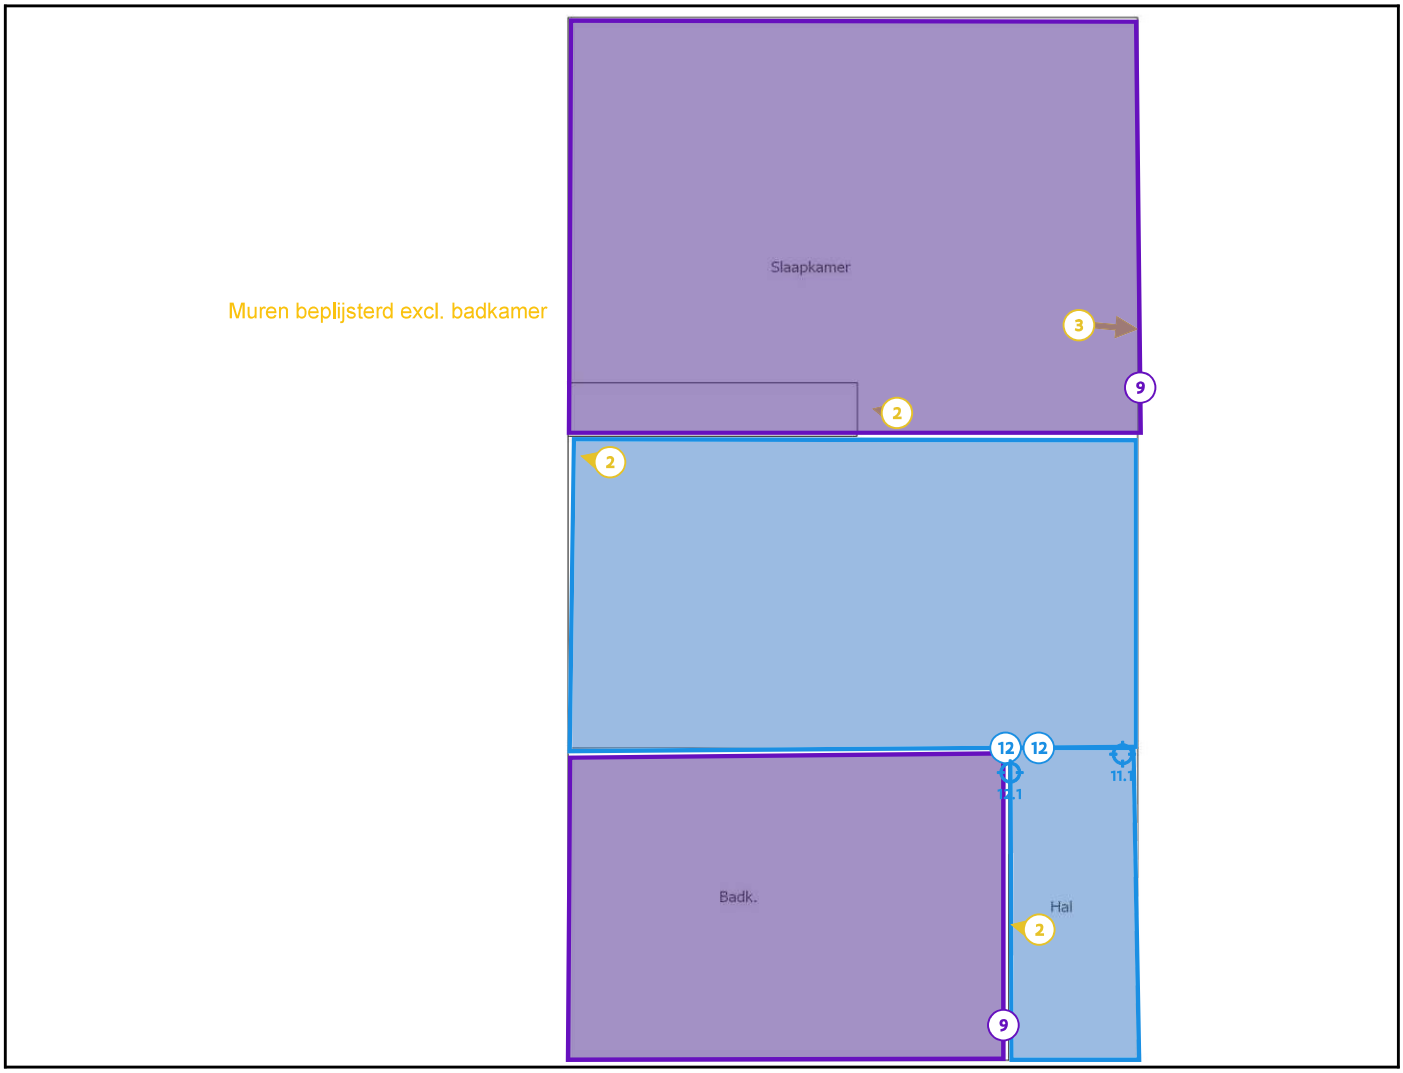
Plan 1.2: 1e

Beschrijving	Type	Actie
2. Bakeliet stopcontacten en schakelaars.	Asbestmateriaal	Zorgvuldig beheren
3. Bakeliet kast	Asbestmateriaal	Zorgvuldig beheren
9. Verlaagd plafond.	Advies	-
11. Bepleistering muren.	Geen asbest	-
11.1 Code: BP.M.26_5_25	Mengmonster	-
12. Bepleistering Plafond.	Geen asbest	-

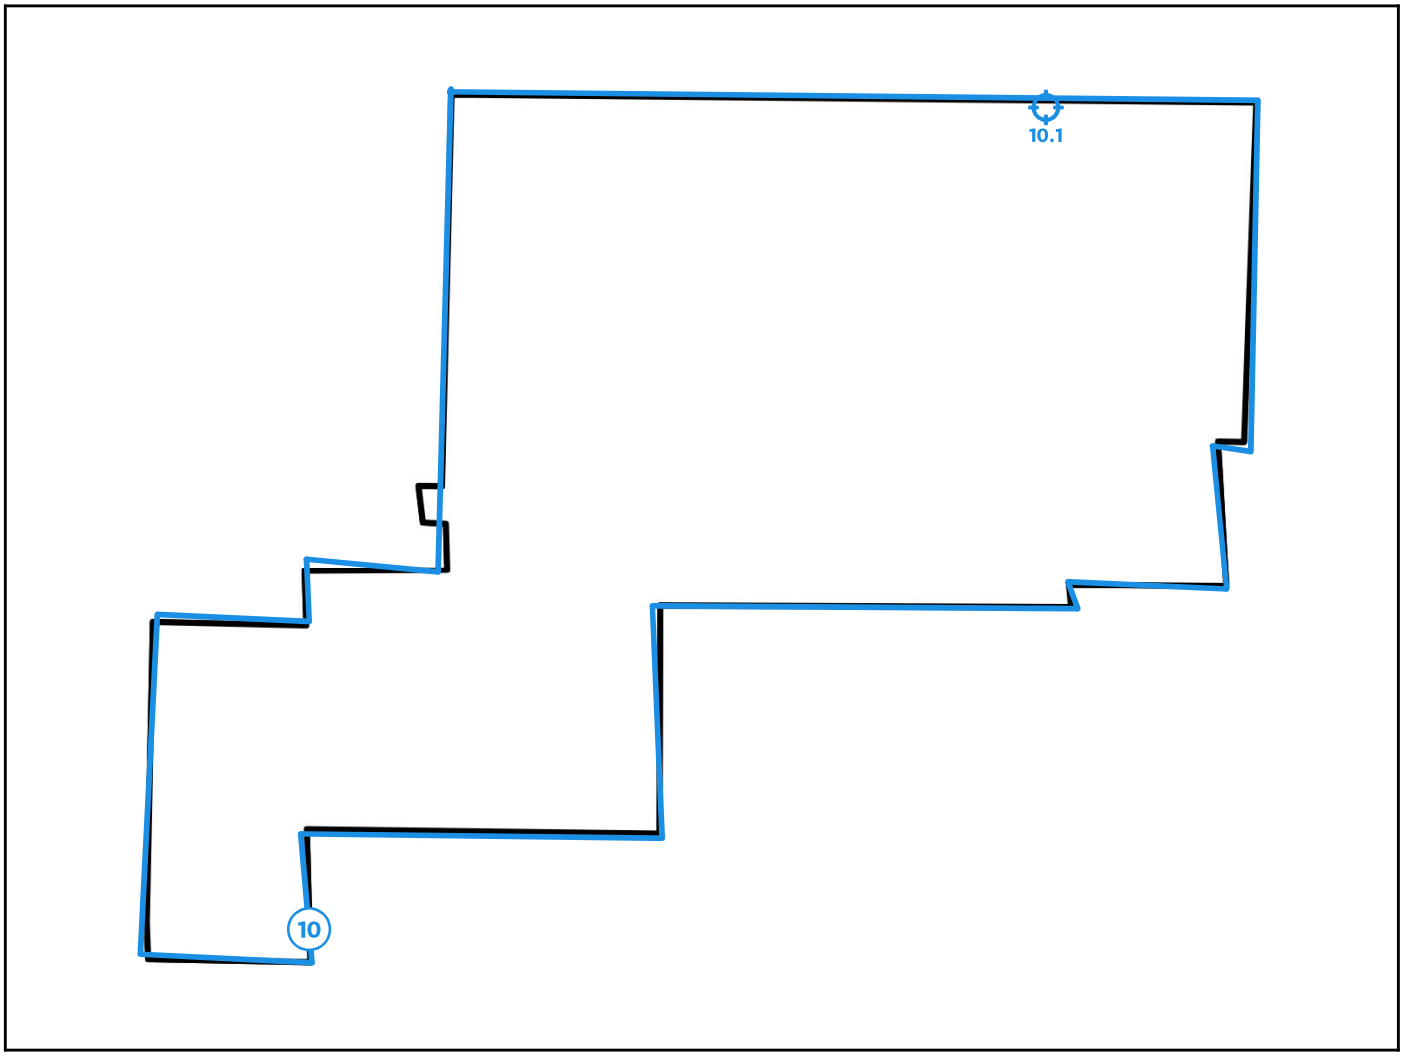
Plan 1.3: Hoofdgebouw plan

Beschrijving	Type	Actie
10. Dakrand.	Geen asbest	-
10.1 Code: dakrand	Puntmonster	-

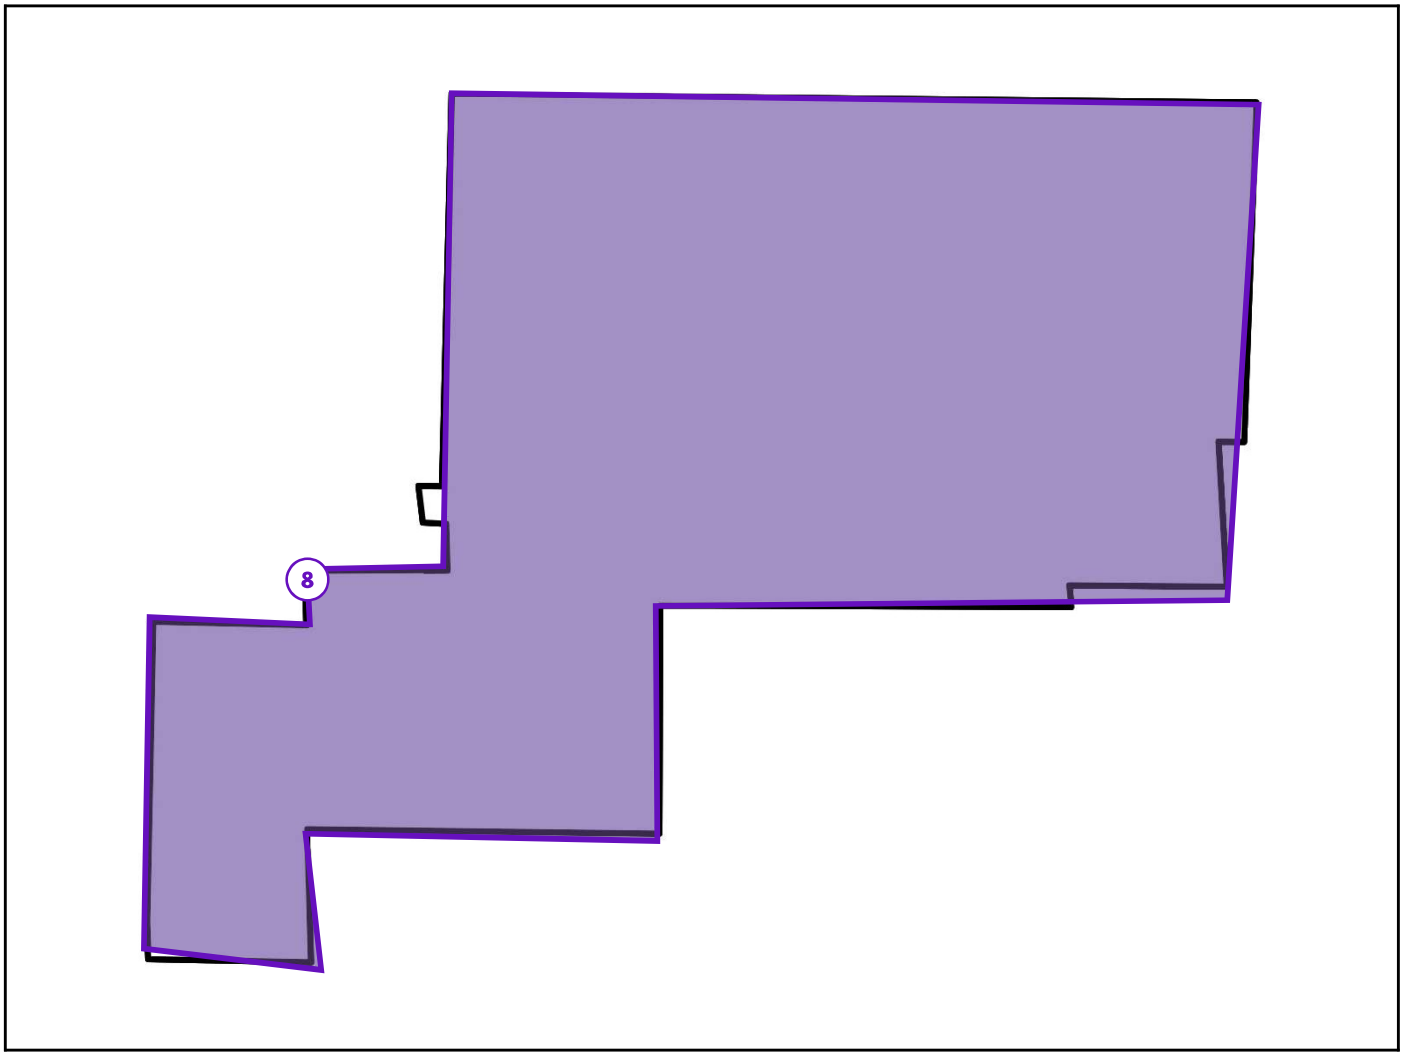
Plan 1.4: Hoofdgebouw plan

Beschrijving	Type	Actie
8. Ondervloer.	Advies	-

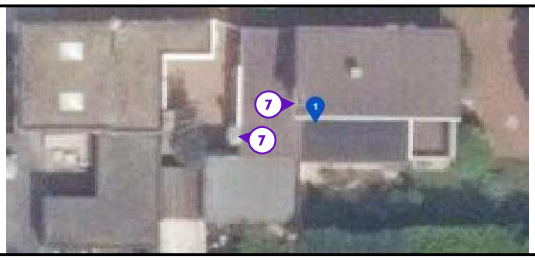
Plan 1.5: Schermafbeelding 2025-06-08 105240

Beschrijving	Type	Actie
7. Schouw binnenin niet inspecteerbaar.	Advies	-

Er zijn schouwen vastgesteld in de woning. Deze zijn niet inspecteerbaar omdat dit een niet-destructief onderzoek is. Om de schouw van binnenuit te controleren zal er destructief werk aan te pas komen.

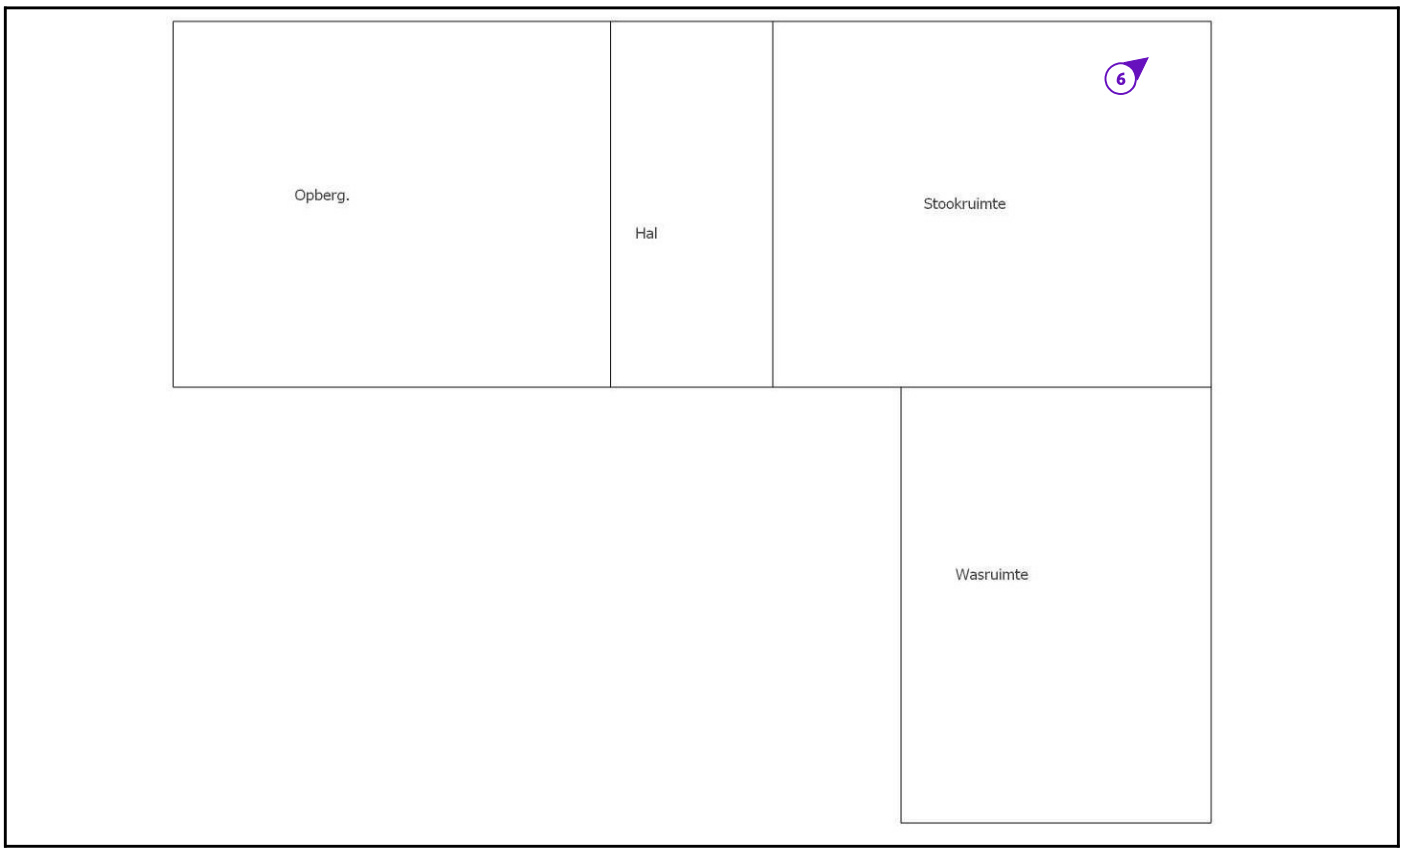
Plan 2.2: GLV bijgebouw

Beschrijving	Type	Actie
6. Ketel / Brander van voor 2001.	Advies	-

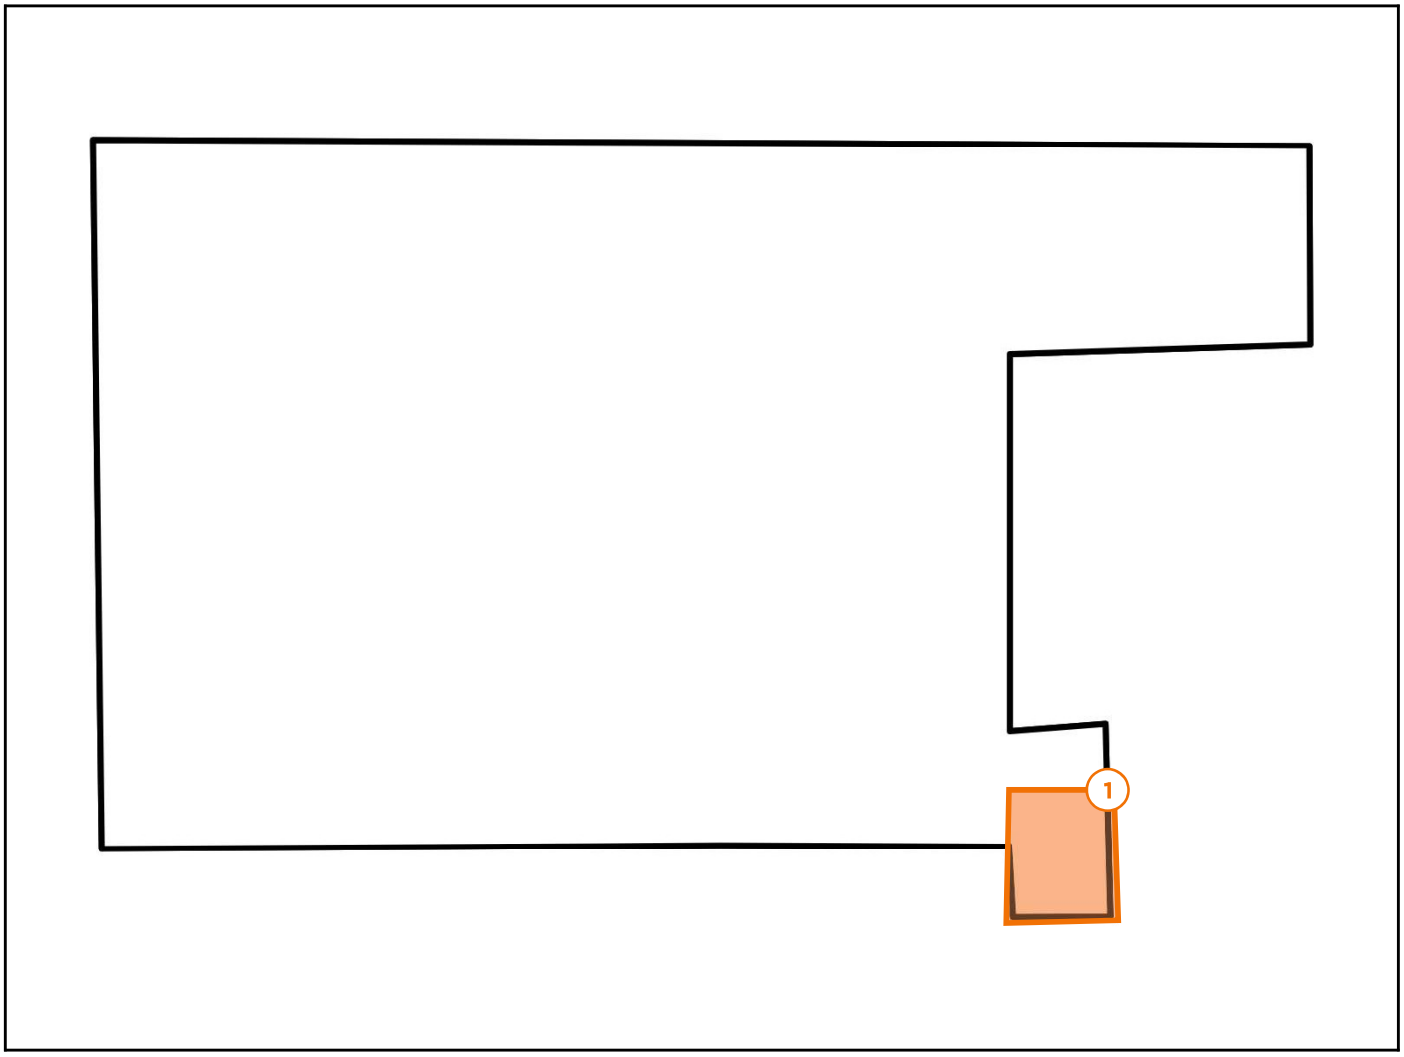
Plan 2.3: Hoofdgebouw plan

Beschrijving	Type	Actie
1. Leien.	Asbestmateriaal	Verwijderen

Het asbestmateriaal valt onder de mijlpaal van 2034.

Gebondenheid	Categorie 1: hechtgebonden in oorsprong
Asbestsoort (vezeltype)	Crocidoliet aanwezig
Asbestconcentratie	Laag (< 50%)
Afschermingsgraad van het gehele materiaal	Geheel of deels vrij aan de buitenlucht
Toestand van het materiaal	Licht beschadigd, licht verweerd. Intact calciumsilicaatmateriaal of categorie III 'gebondenheid'

- Zorg voor een veilig beheer. Vermijd het beschadigen van het asbestmateriaal. Controleer de toestand jaarlijks op wijzigingen.
- Scherm in afwachting van verwijdering het asbestmateriaal af van luchtstromingen en verstoring: bijvoorbeeld door het te verpakken, te fixeren, af te dekken, signalisatie - afbakening aan te brengen, ...
- Voer bijkomende staalname(s) uit.

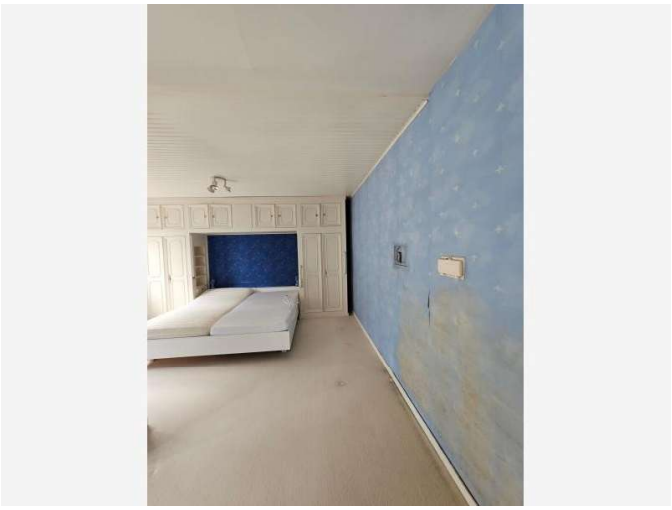
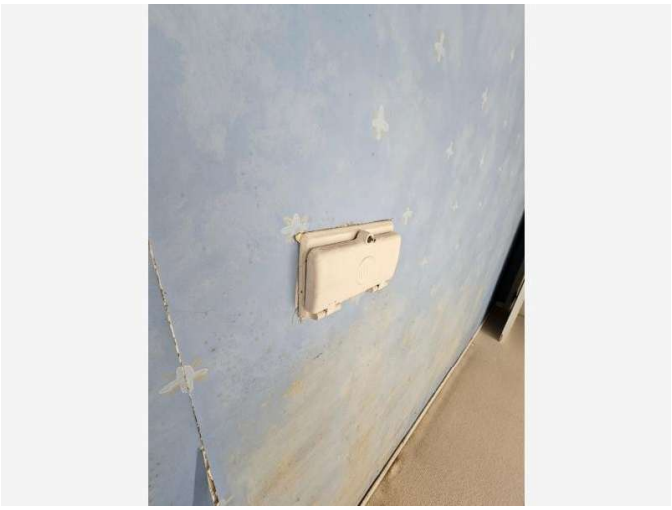
Fiche 3: Bakeliet kast

Het asbestmateriaal valt onder de mijlpaal van 2040.

Zorgvuldig beheren

Gebondenheid	Categorie 1: hechtgebonden in oorsprong
Asbestsoort (vezeltype)	Crocidoliet aanwezig
Asbestconcentratie	Laag (< 50%)
Afschermingsgraad van het gehele materiaal	Geheel of deels (ook) vrij aan de binnenlucht
Toestand van het materiaal	Onbeschadigd, niet verweerd

- Zorg voor een veilig beheer. Vermijd het beschadigen van het asbestmateriaal. Controleer de toestand jaarlijks op wijzigingen.
- Scherm in afwachting van verwijdering het asbestmateriaal af van luchtstromingen en verstoring: bijvoorbeeld door het te verpakken, te fixeren, af te dekken, signalisatie - afbakening aan te brengen, ...
- Voer bijkomende staalname(s) uit.

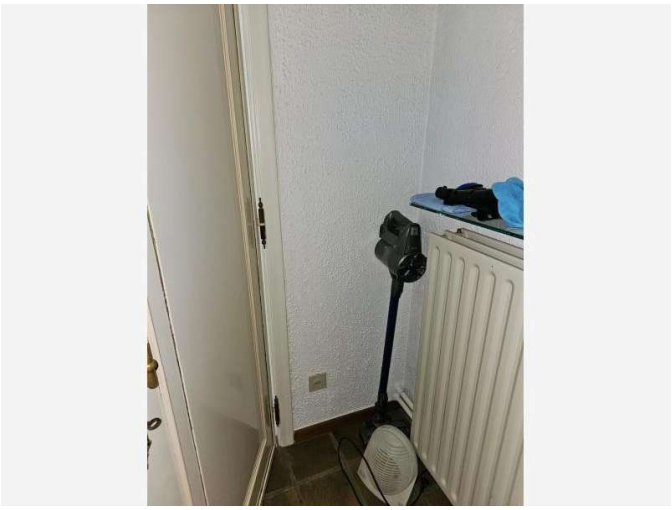
Fiche 4: Bakeliet radiatorkraan

Het asbestmateriaal valt onder de mijlpaal van 2040.

Zorgvuldig beheren

Gebondenheid	Categorie 1: hechtgebonden in oorsprong
Asbestsoort (vezeltype)	Crocidoliet aanwezig
Asbestconcentratie	Laag (< 50%)
Afschermingsgraad van het gehele materiaal	Geheel of deels (ook) vrij aan de binnenlucht
Toestand van het materiaal	Onbeschadigd, niet verweerd

- Zorg voor een veilig beheer. Vermijd het beschadigen van het asbestmateriaal. Controleer de toestand jaarlijks op wijzigingen.
- Scherm in afwachting van verwijdering het asbestmateriaal af van luchtstromingen en verstoring: bijvoorbeeld door het te verpakken, te fixeren, af te dekken, signalisatie - afbakening aan te brengen, ...
- Voer bijkomende staalname(s) uit.

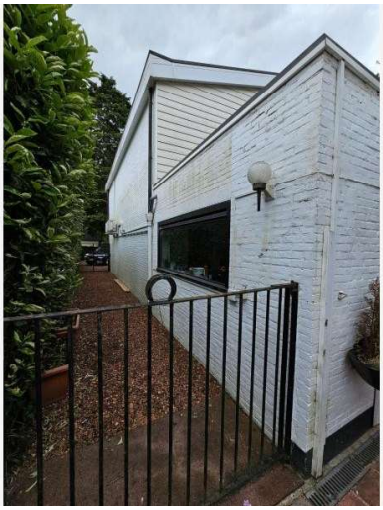
Fiche 10: Dakrand.

Geen asbest

#	Type	Referentie	Resultaat
10.1	Puntmonster	dakrand	Geen asbest
