Asbestinventarisattest

Gontrode Heirweg 235, 9090 Merelbeke-Melle

Attestnummer : **20251116-000107.000**
Uitgegeven op : **16.11.2025**
Geldig tot : **16.11.2035**

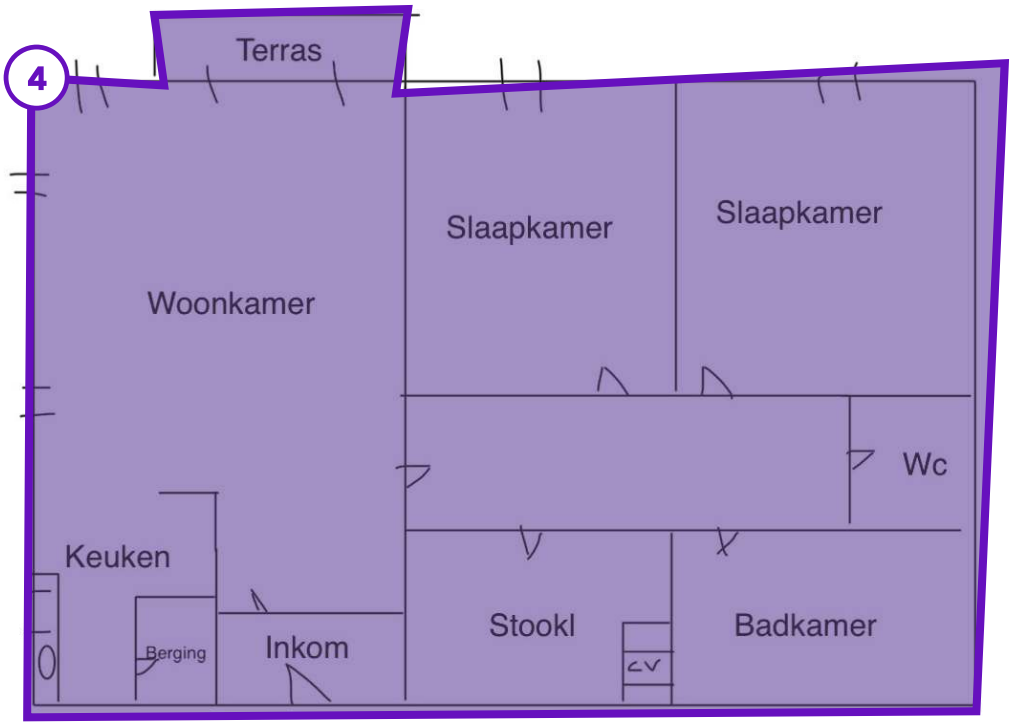
Plan 1.1: Appartement

Beschrijving	Type	Actie
4. Tegellijm onder vloertegels en achter plinttegels	Advies	-

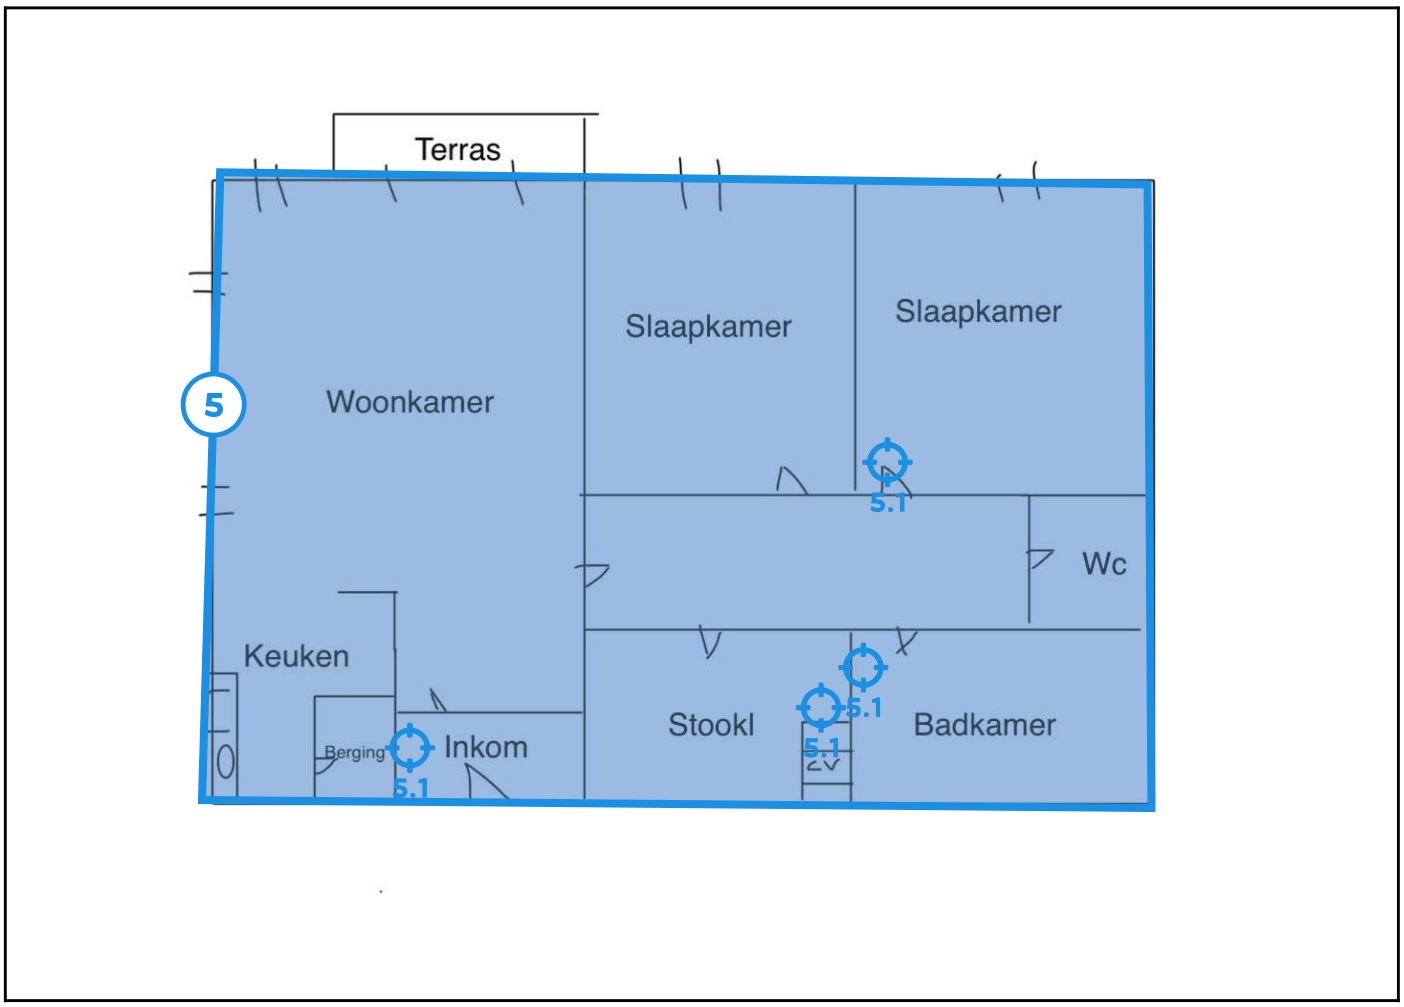
Plan 1.2: Appartement

Beschrijving	Type	Actie
5. Pleisterwerk plafonds	Geen asbest	-
5.1 Code: M02	Mengmonster	-

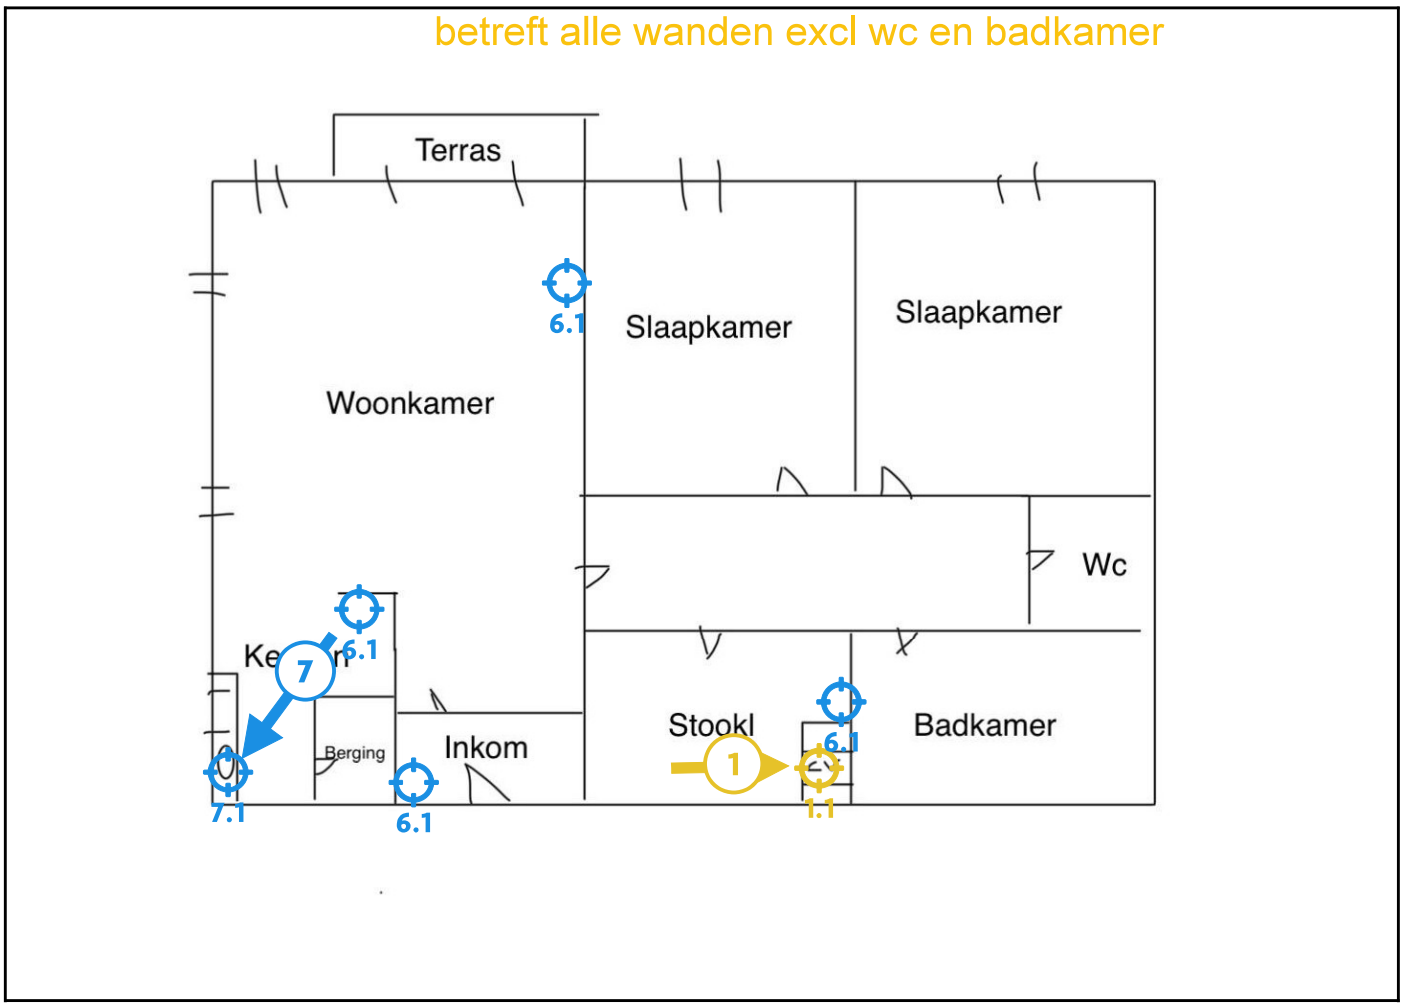
Plan 1.3: Appartement

Beschrijving	Type	Actie
1. Roetluik - stooklokaal	Asbestmateriaal	Zorgvuldig beheren
1.1 Code: M04	Puntmonster	-
6. Pleisterwerk wanden	Geen asbest	-
6.1 Code: M01	Mengmonster	-
7. Coating - keuken	Geen asbest	-
7.1 Code: M03	Puntmonster	-

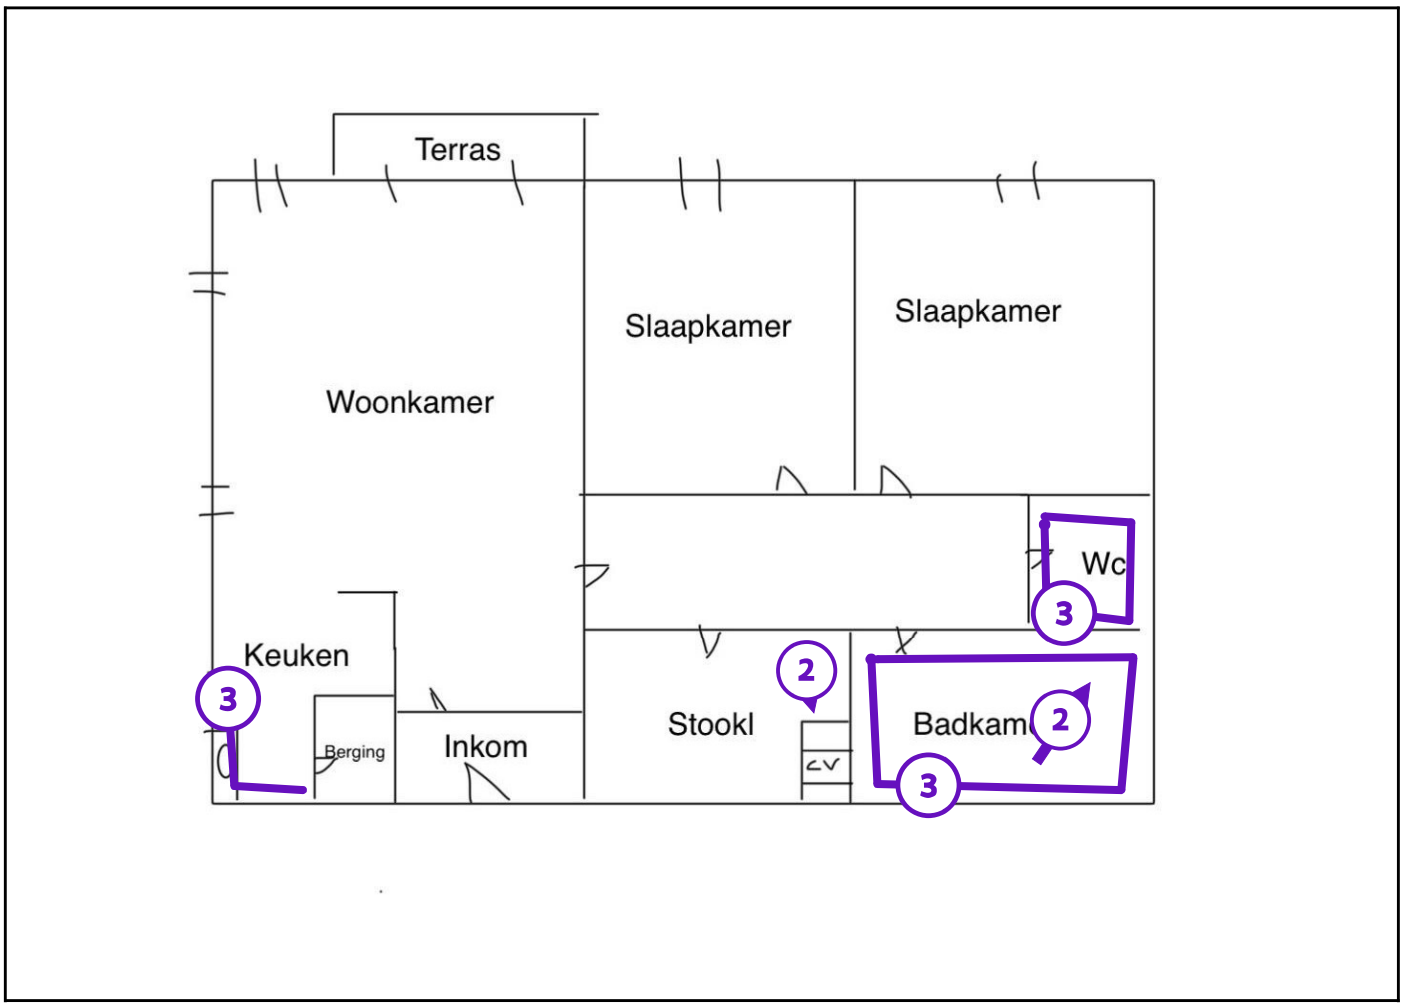
Plan 1.4: Appartement

Beschrijving	Type	Actie
2. Binnenzijde van de schouw	Beperking	-
3. Tegellijm achter wandtegels & plinten	Advies	-

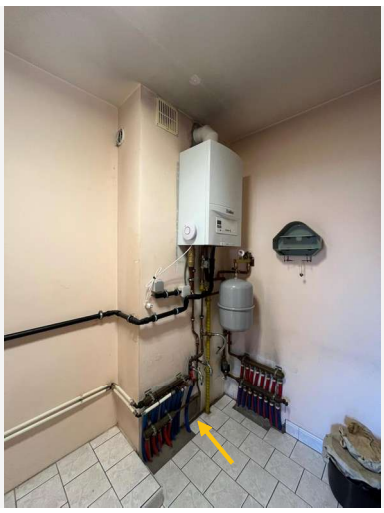
Fiche 1: Roetluik - stooklokaal

Asbestmateriaal

Conclusie

Het asbestmateriaal valt onder de mijlpaal van 2040.

Eindbeoordeling materiaalrisico	Laag materiaalrisico en/of verlaagde kans op vezelvrijgave

Gebondenheid	Categorie 1: hechtgebonden in oorsprong
Asbestsoort (vezeltype)	Alleen chrysotiel
Asbestconcentratie	Laag (< 50%)
Afschermingsgraad van het gehele materiaal	Geheel of deels (ook) vrij aan binnenluchtstromen
Toestand van het materiaal	Onbeschadigd, niet verweerd

#	Type	Referentie	Resultaat
1.1	Puntmonster	M04	Chrysotiel

Beschrijving	Roetluik - stooklokaal
Omgeving	Binnen
Primaire drager	Binnenwand
Asbestmateriaal	Brandwerende afsluiting (prefab geheel) - Luik
Bindmiddel van asbestmateriaal	Cement
Gebondenheid op basis van bindmiddel	Hecht
Hoeveelheid (gewicht - aantal)	• 2,00 kg - 1 stuk
Totaal gewicht	2,00 kg
Eenvoudig bereikbaar	Ja
Bevestigingswijze	• Geklemd • Verlijmd, ingegoten, versmeerd
Identificatiemethode	Een monstername door de asbestdeskundige met laboanalyse door een asbestlabo.
Destructieve handeling voor identificatie	Nee
Opmerking	De hoeveelheid betreft een schatting.

Zorgvuldig beheren

- Zorg voor een veilig beheer. Vermijd het beschadigen van het asbestmateriaal. Controleer de toestand jaarlijks op wijzigingen.

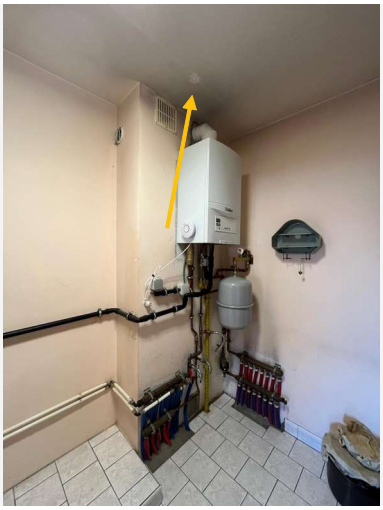
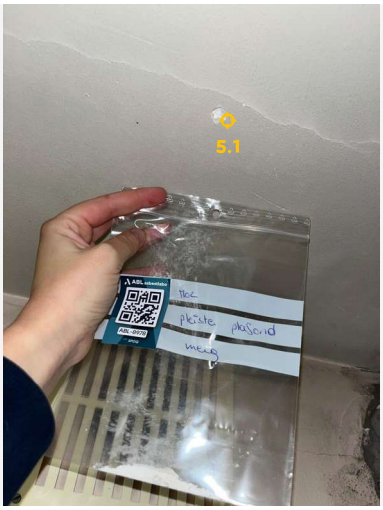
Fiche 5: Pleisterwerk plafonds

Geen asbest

#	Type	Referentie	Resultaat
5.1	Mengmonster	M02	Geen asbest

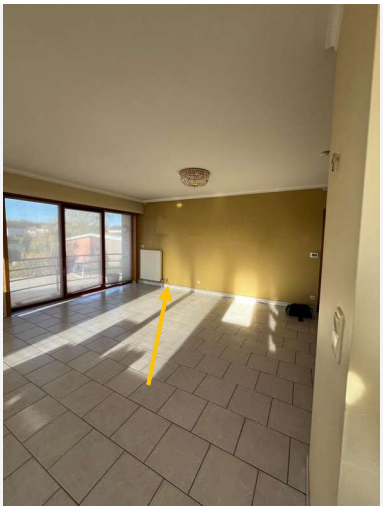
Fiche 6: Pleisterwerk wanden

Geen asbest

#	Type	Referentie	Resultaat
6.1	Mengmonster	M01	Geen asbest

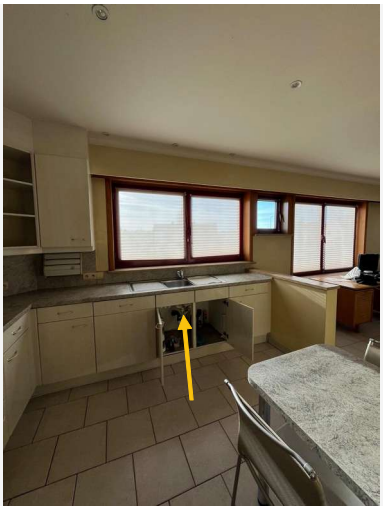
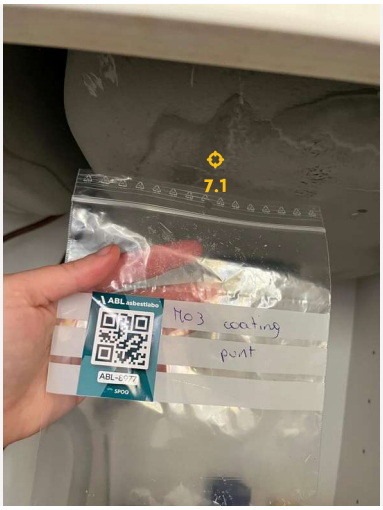
Fiche 7: Coating - keuken

Geen asbest

#	Type	Referentie	Resultaat
7.1	Puntmonster	M03	Geen asbest
