# Asbestinventarisatetest

Lindelsebaan 85, 3900 Pelt

Attestnummer : 20260211-000490.001

Uitgegeven op : 12.02.2026

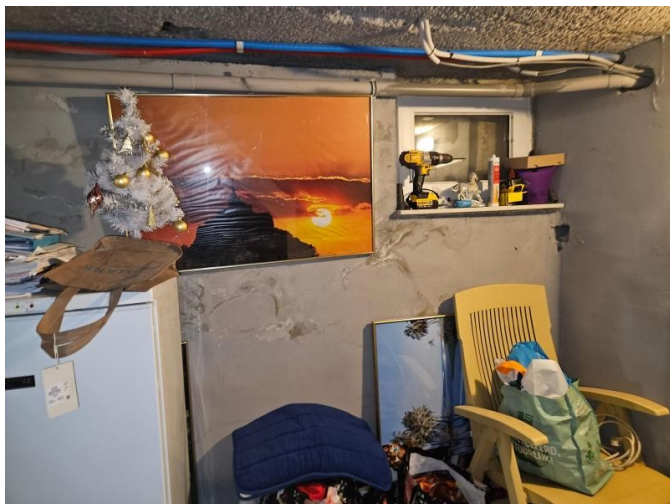
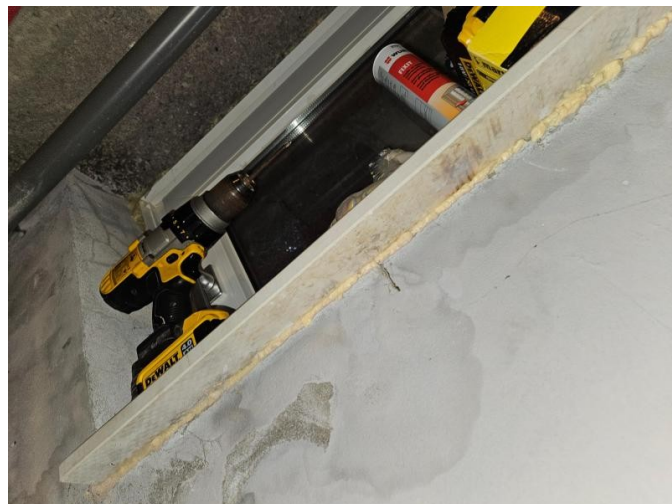
| Opmerking | Betreft de doorvoerbuizen aanwezig in de kelder muur. het is onduidelijk hoelang deze buizen zijn. |

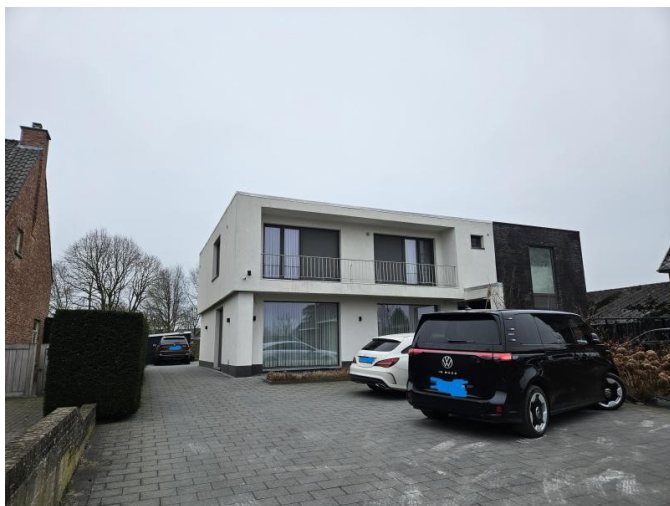
*Situeringsfoto*

| Opmerking | Betreft de roofing aanwezig aan de voorzijde van de woning. De deskundige heeft geen staalnamen kunnen uitvoeren gezien er nergens voldoende overlapping was en er anders mogelijke waterinfiltraties kunnen ontstaan. |

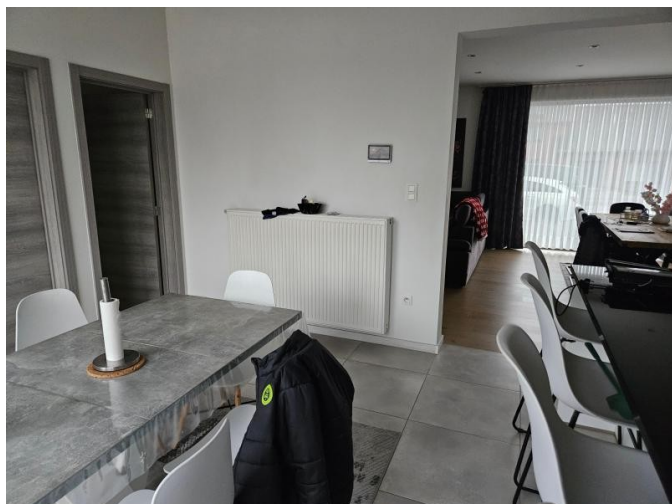
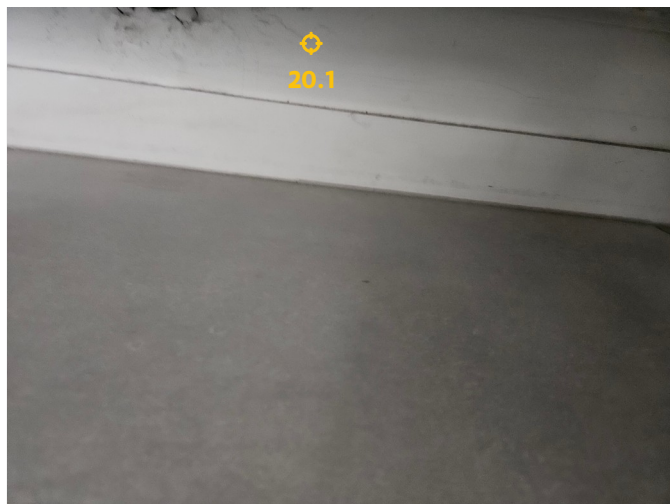
| Opmerking | <p>op volgende plaatsen zijn staalnamen uitgevoerd zoals conform vermeld in het IP.</p> <ul style="list-style-type: none"><li>- individuele ruimte: niet bemonsterd;</li><li>- natte ruimte: bemonsterd in de badkamer*;</li><li>- trappenhuis: bemonsterd in de overloop/nachthal waar de trap in uitkomt;</li></ul> <p>op de plannen zijn de bergkamer en de wc+ badkamer omgewisseld. de tuimtes zijn wel hetzelfde gebleven</p> |
