# Asbestinventarisatetest

Dorpsstraat 12/202, 9270 Laarne

Attestnummer : 20240429-000185.000

Uitgegeven op : 29.04.2024

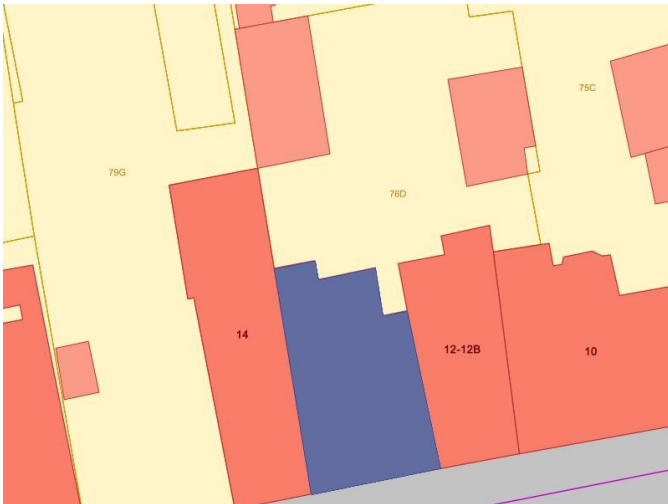
## Zone 1: Hoofdgebouw

Tijdens de inspectie vastgesteld:

**1 Asbestmateriaal**

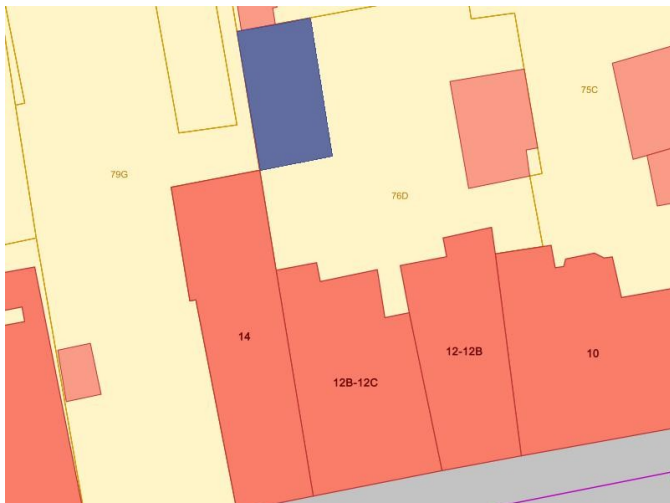
## Zone 2: Bijgebouw

Tijdens de inspectie vastgesteld:

### 1 Asbestmateriaal

| Beschrijving | Type | Actie |
|---|---|---|
| 1. Golfplaten - garage | Asbestmateriaal | Dringend verwijderen |
