# Asbestinventarisatetest

Wullebeekstraat 28, 2627 Schelle

Eindconclusie:

**Niet-asbestveilig**

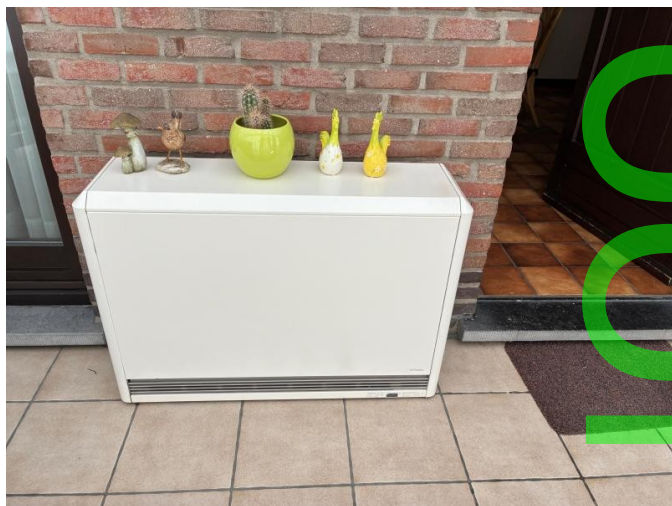
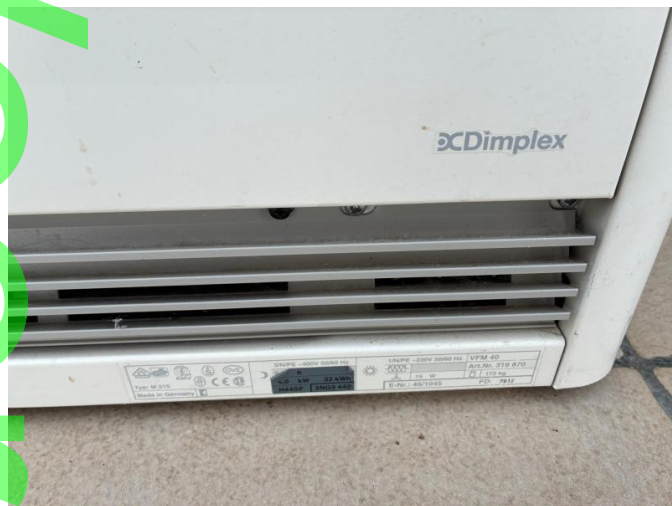
Situeringfoto

| Basis voor advies | De asbestdeskundige beoordeelt het materiaal als asbesthoudend op basis van een beoordeling met het blote oog. |

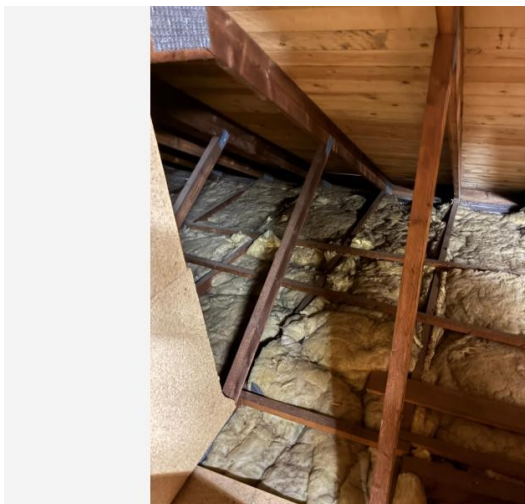
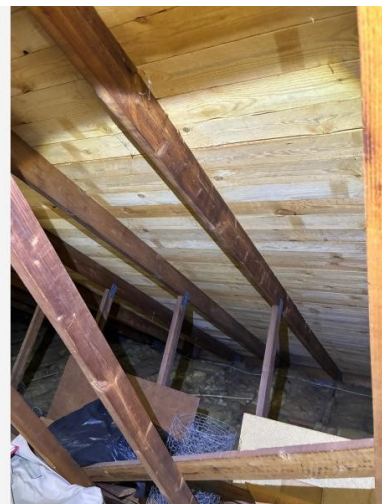
## Fiche 15: Onderdakplaten

| Beschrijving | Notitie | Terug te vinden op plannen |
|---|---|---|
| Fiche 15: Onderdakplaten | Het onderdak is waarneembaar op de zolder en bestaat uit hout. | - |
