# Asbestinventarisatattest

Beeckmansstraat 26, 2170 Antwerpen

Attestnummer : 20250826-000042.000

**Niet-asbestveilig**

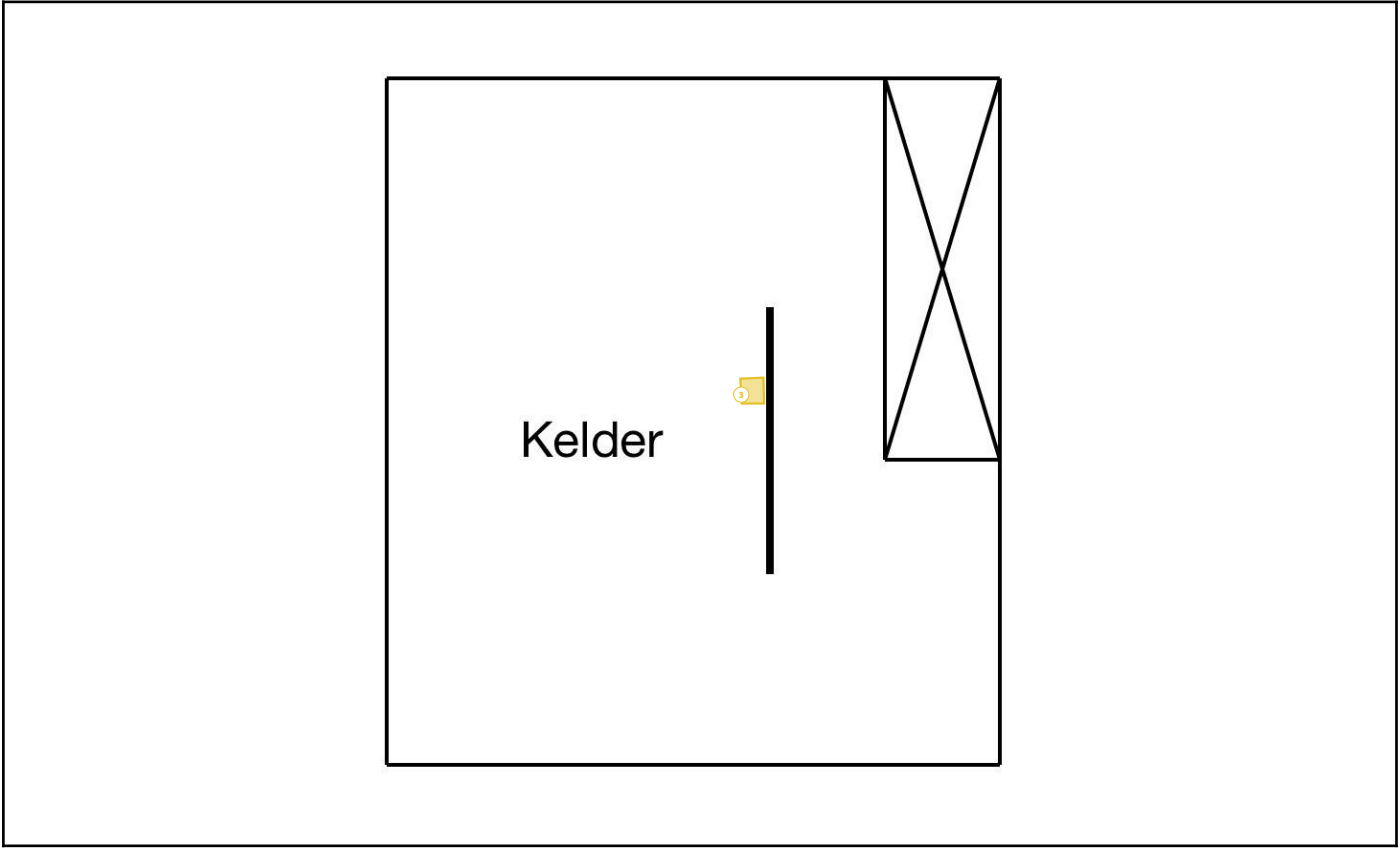
# Plan 1.1: Kelder

| Beschrijving | Type | Actie |
|---|---|---|
| 3. Licht armatuur kelder | Asbestmateriaal | Zorgvuldig beheren |
