# Asbestinventarisatetest

Hoogbraak 10, 2387 Baarle-Hertog

Attestnummer : **20260213-000077.000**

**Asbestveilig** (maar mogelijk niet asbestvrij)

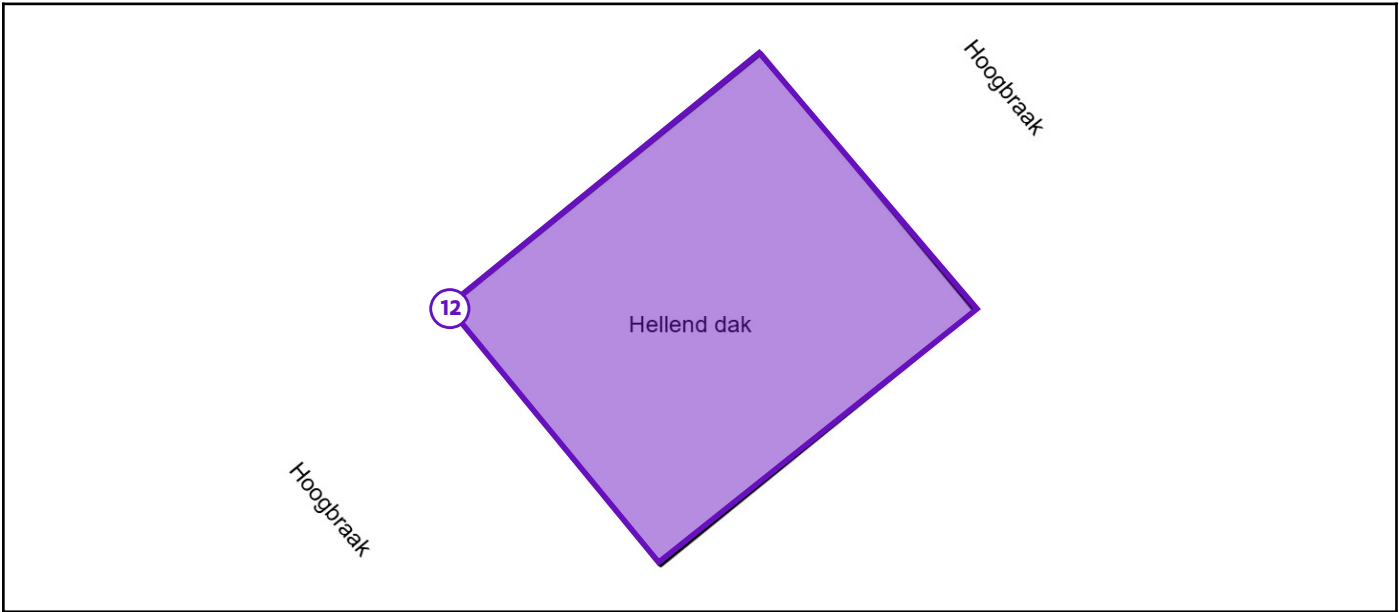
# Plan 1.4: Overzicht

| Beschrijving | Type | Actie |
|---|---|---|
| 12. Dakbedekking (dakpannen) niet verdacht. | Overige ruimte of materiaal | - |

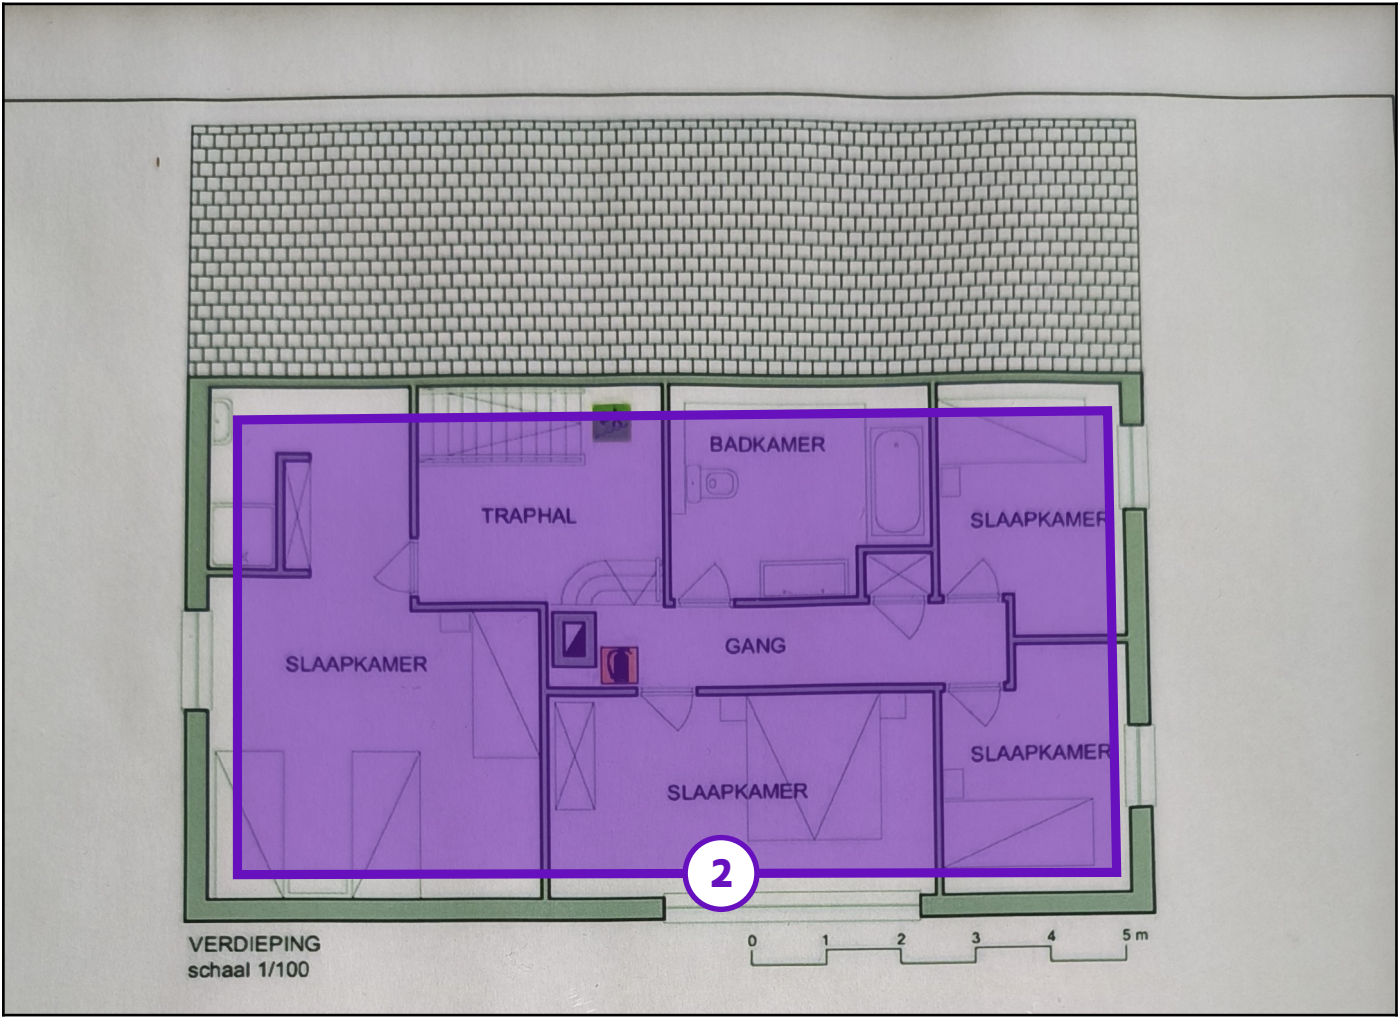
# Plan 1.5: Eerste verdieping

| Beschrijving | Type | Actie |
|---|---|---|
| 2. Valse binnenwanden verdieping | Advies | - |

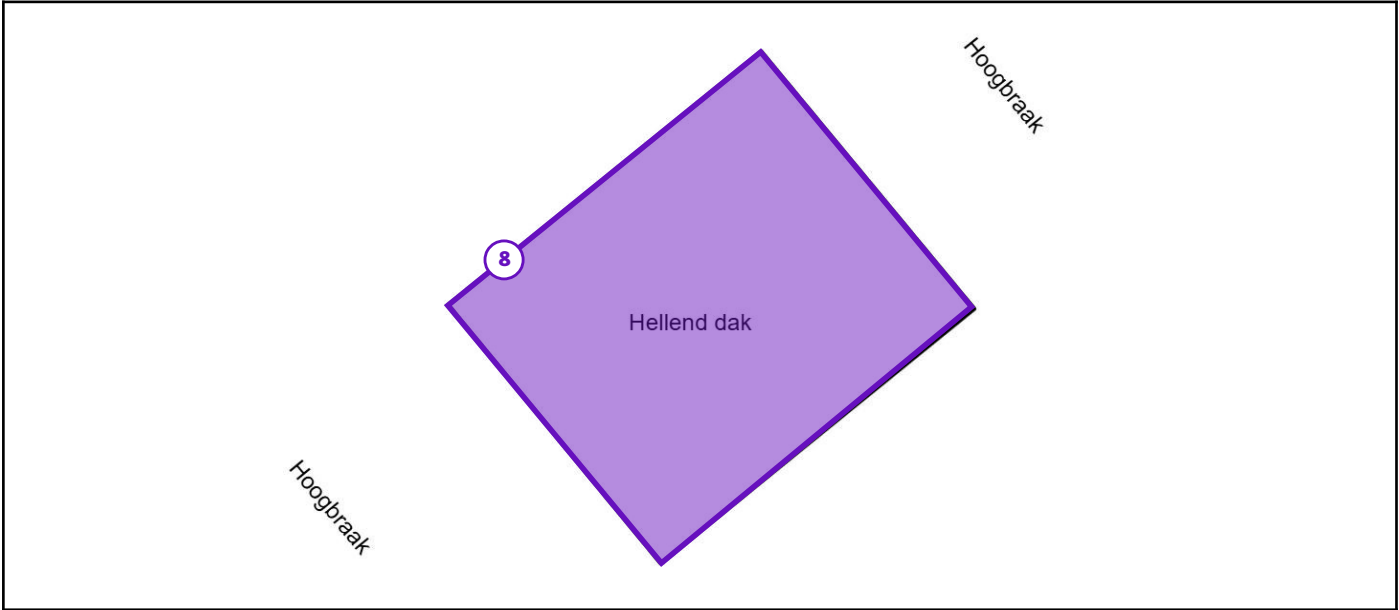
# Plan 1.6: Overzicht

| Beschrijving | Type | Actie |
|---|---|---|
| 8. Onderdak niet verdacht | Overige ruimte of materiaal | - |

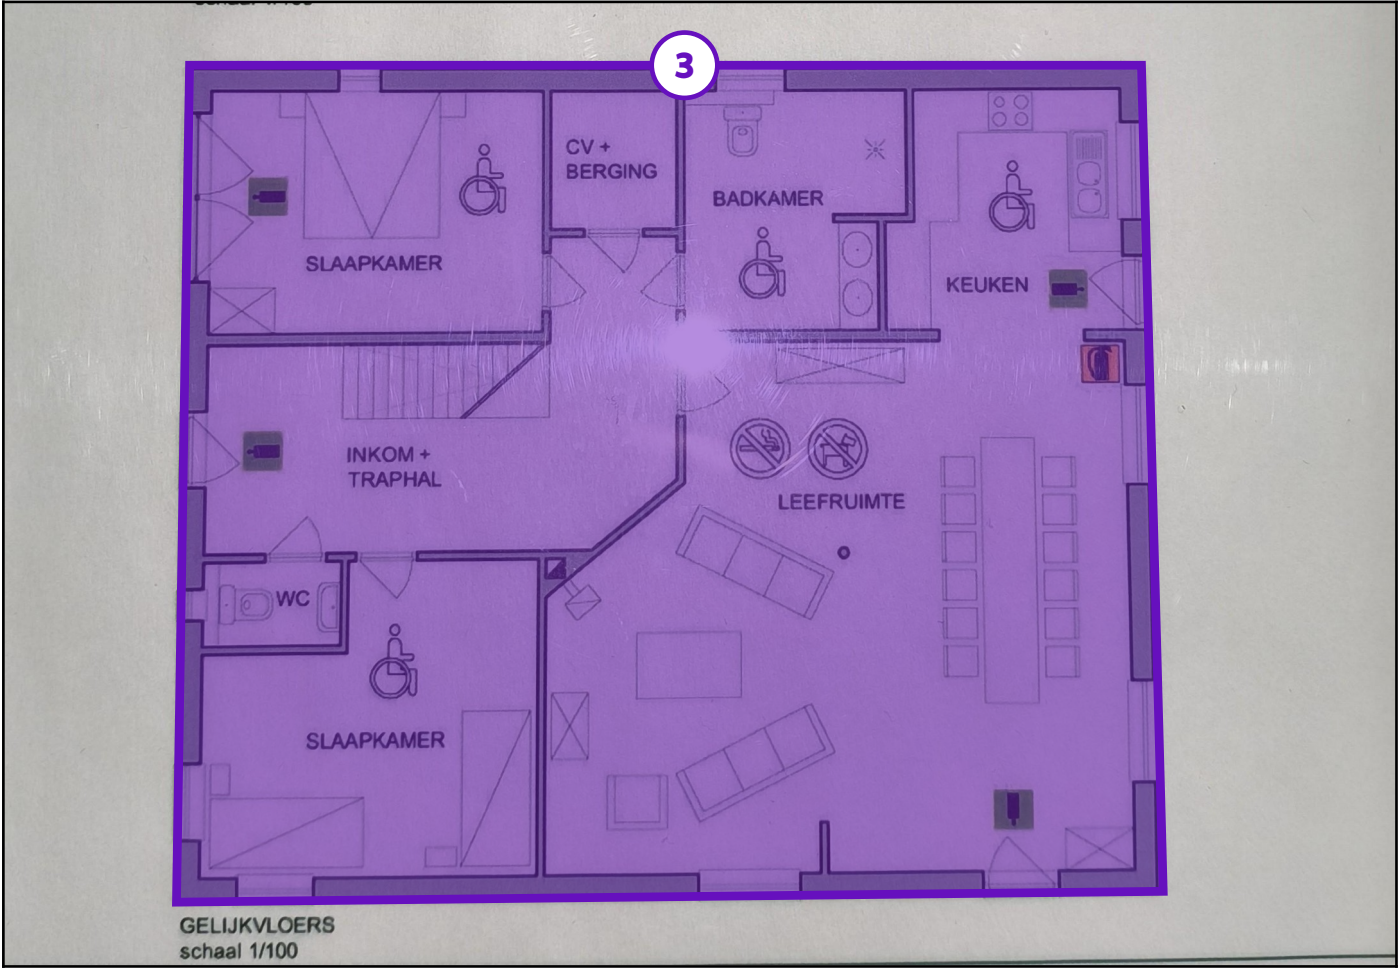
# Plan 1.7: Gelijkvloers

| Beschrijving | Type | Actie |
|---|---|---|
| 3. Valse plafonds | Advies | - |

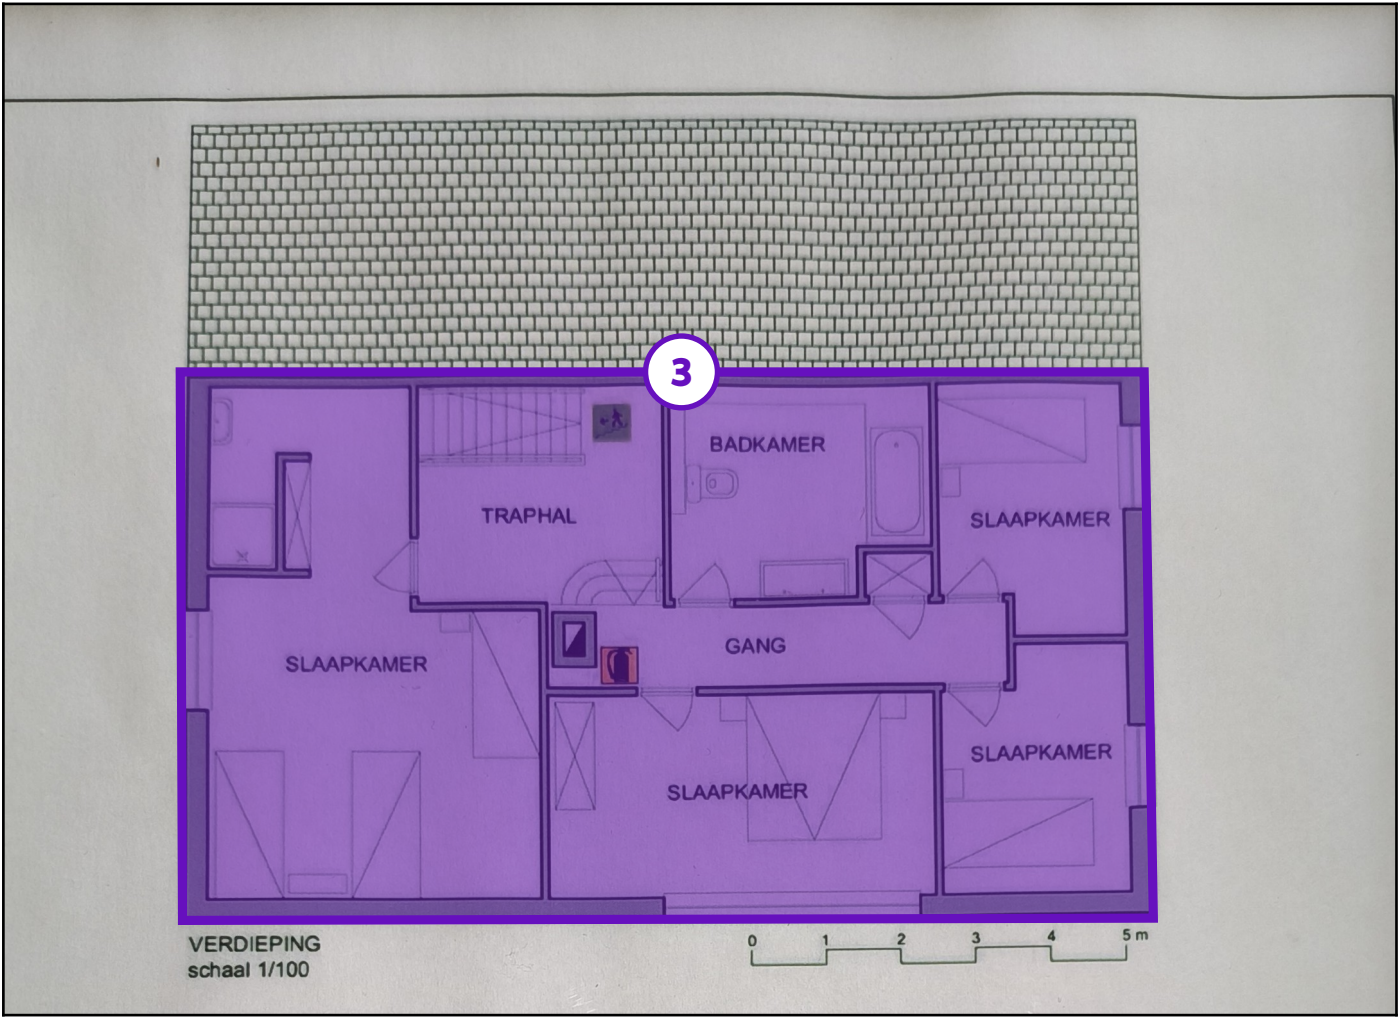
# Plan 1.8: Eerste verdieping

| Beschrijving | Type | Actie |
|---|---|---|
| 3. Valse plafonds | Advies | - |

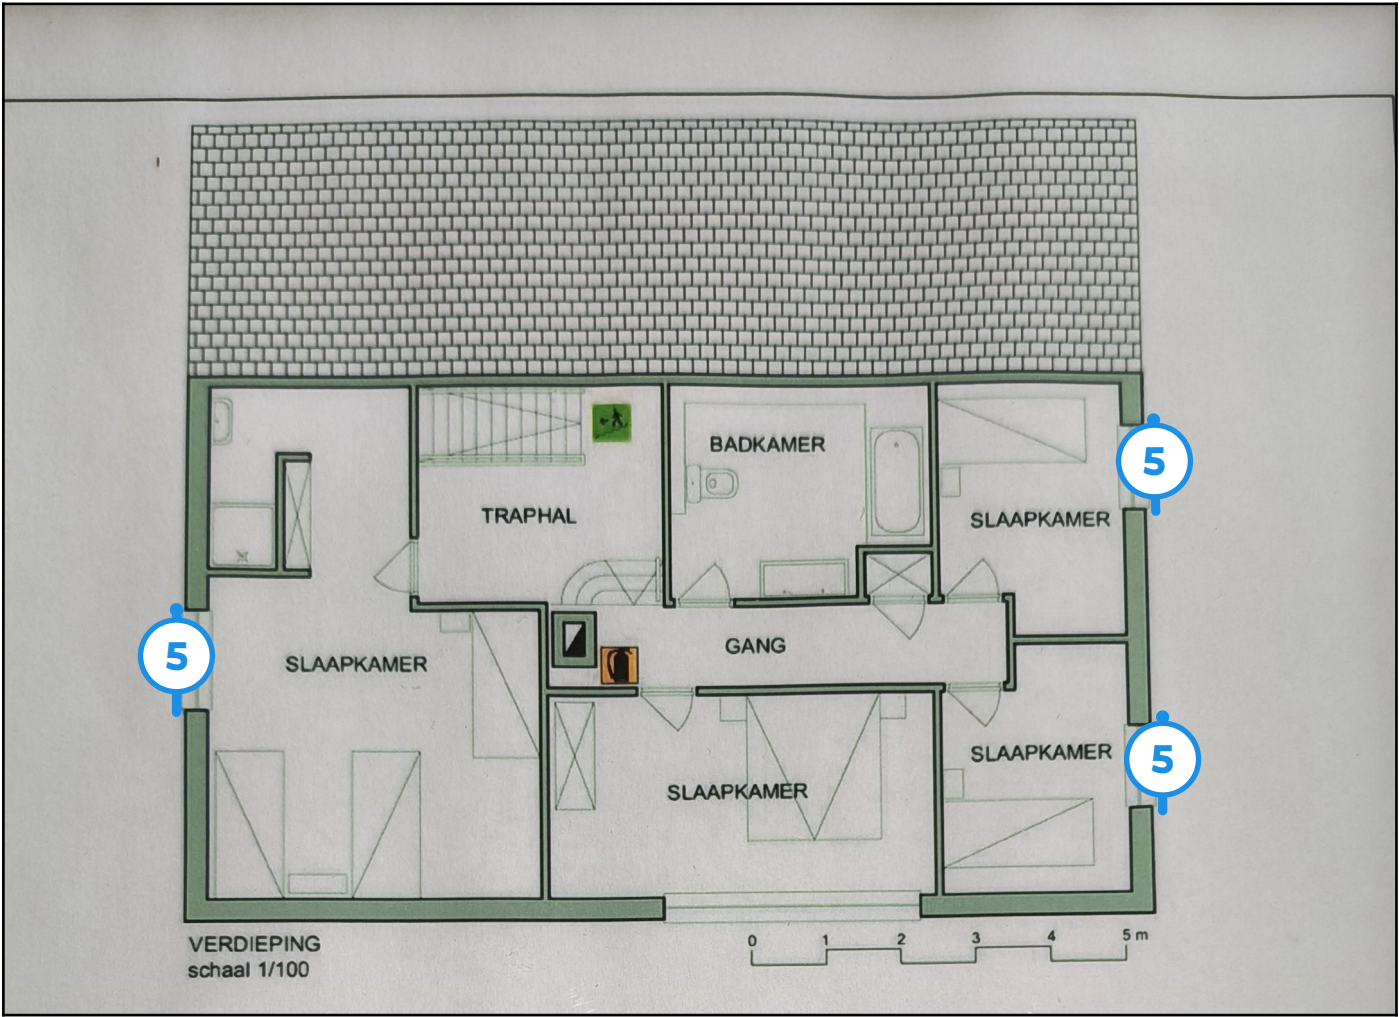
# Plan 1.10: Eerste verdieping

| Beschrijving | Type | Actie |
|---|---|---|
| 5. Venstertabletten buiten | Geen asbest | - |

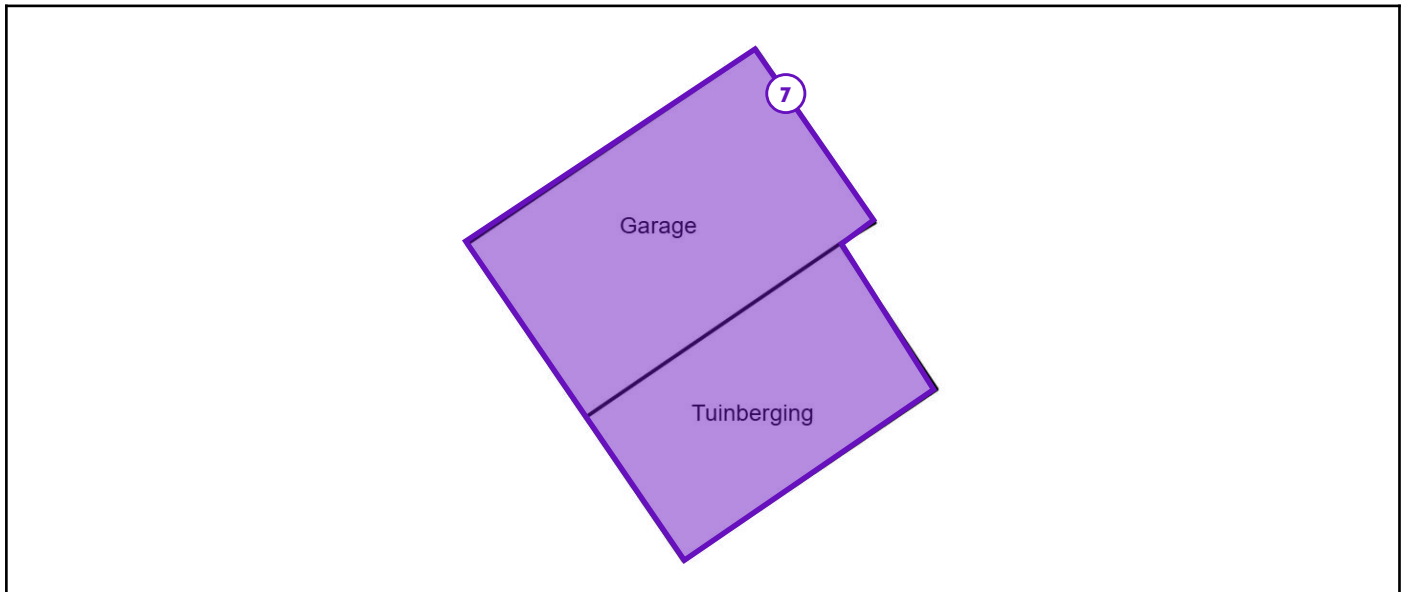
## Plan 2.1: Garage + tuinberging

| Beschrijving | Type | Actie |
|---|---|---|
| 7. Onderdak garage niet verdacht | Overige ruimte of materiaal | - |
