Asbestinventarisatetest

Plasstraat 5, 3404 Landen

Attestnummer : 20251219-000205.000

Niet-asbestveilig

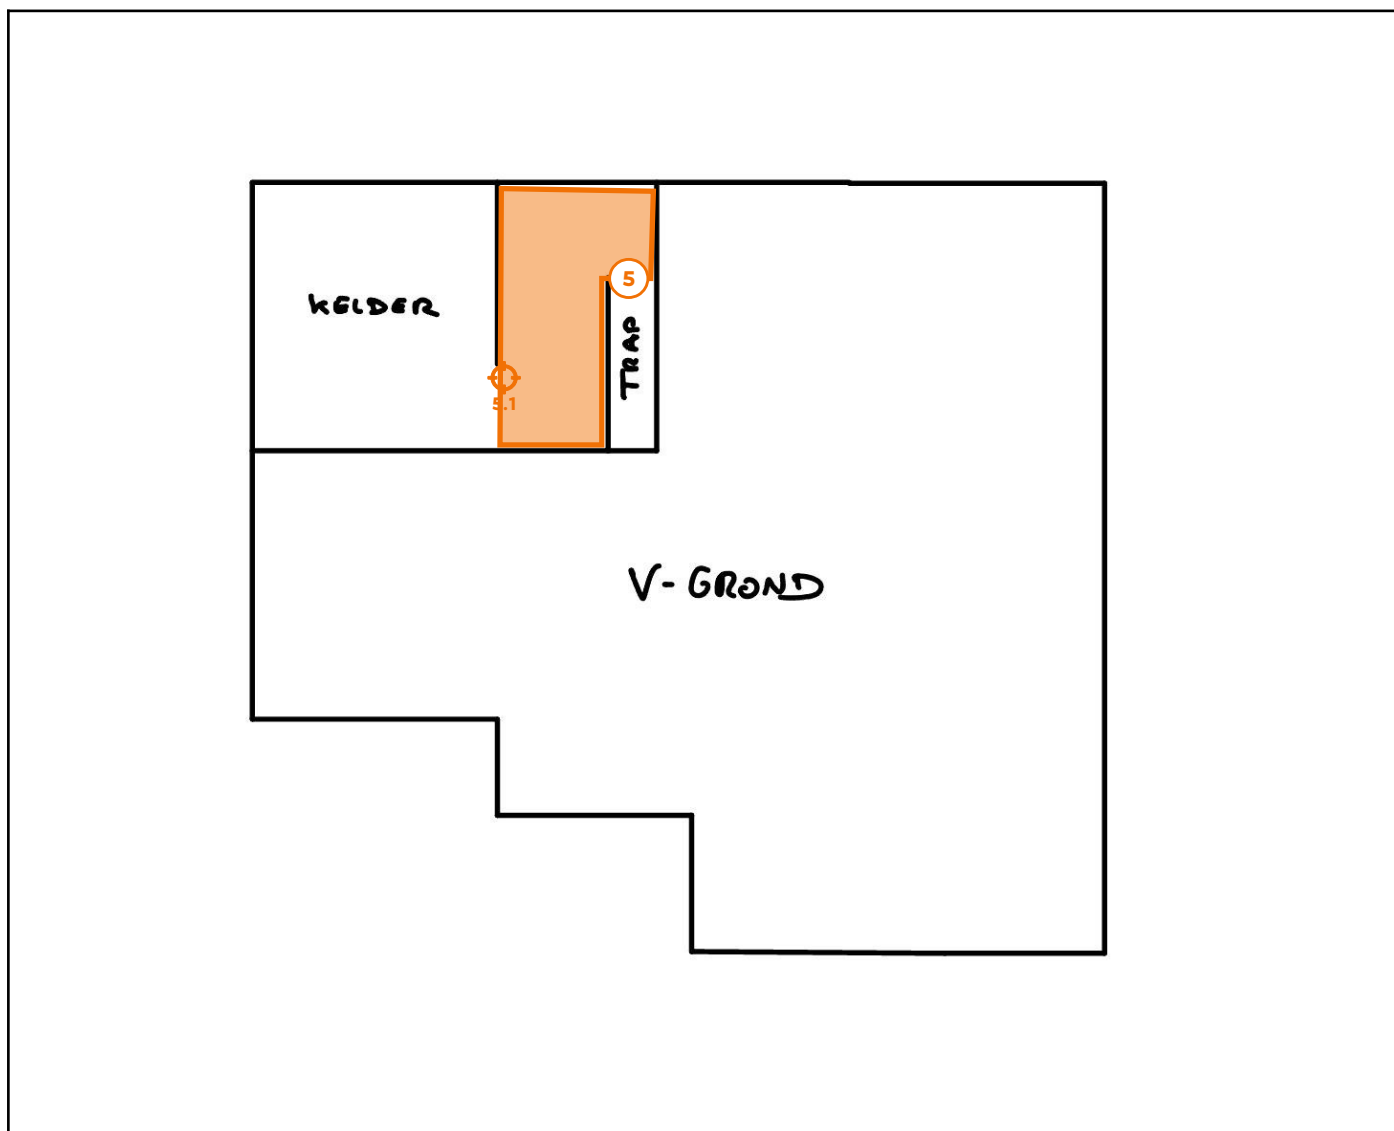
Plan 1.1: Kelder

Beschrijving	Type	Actie
5. Vloerbekleding - kelder	Asbestmateriaal	Verwijderen
5.1 Code: 5	Puntmonster	-

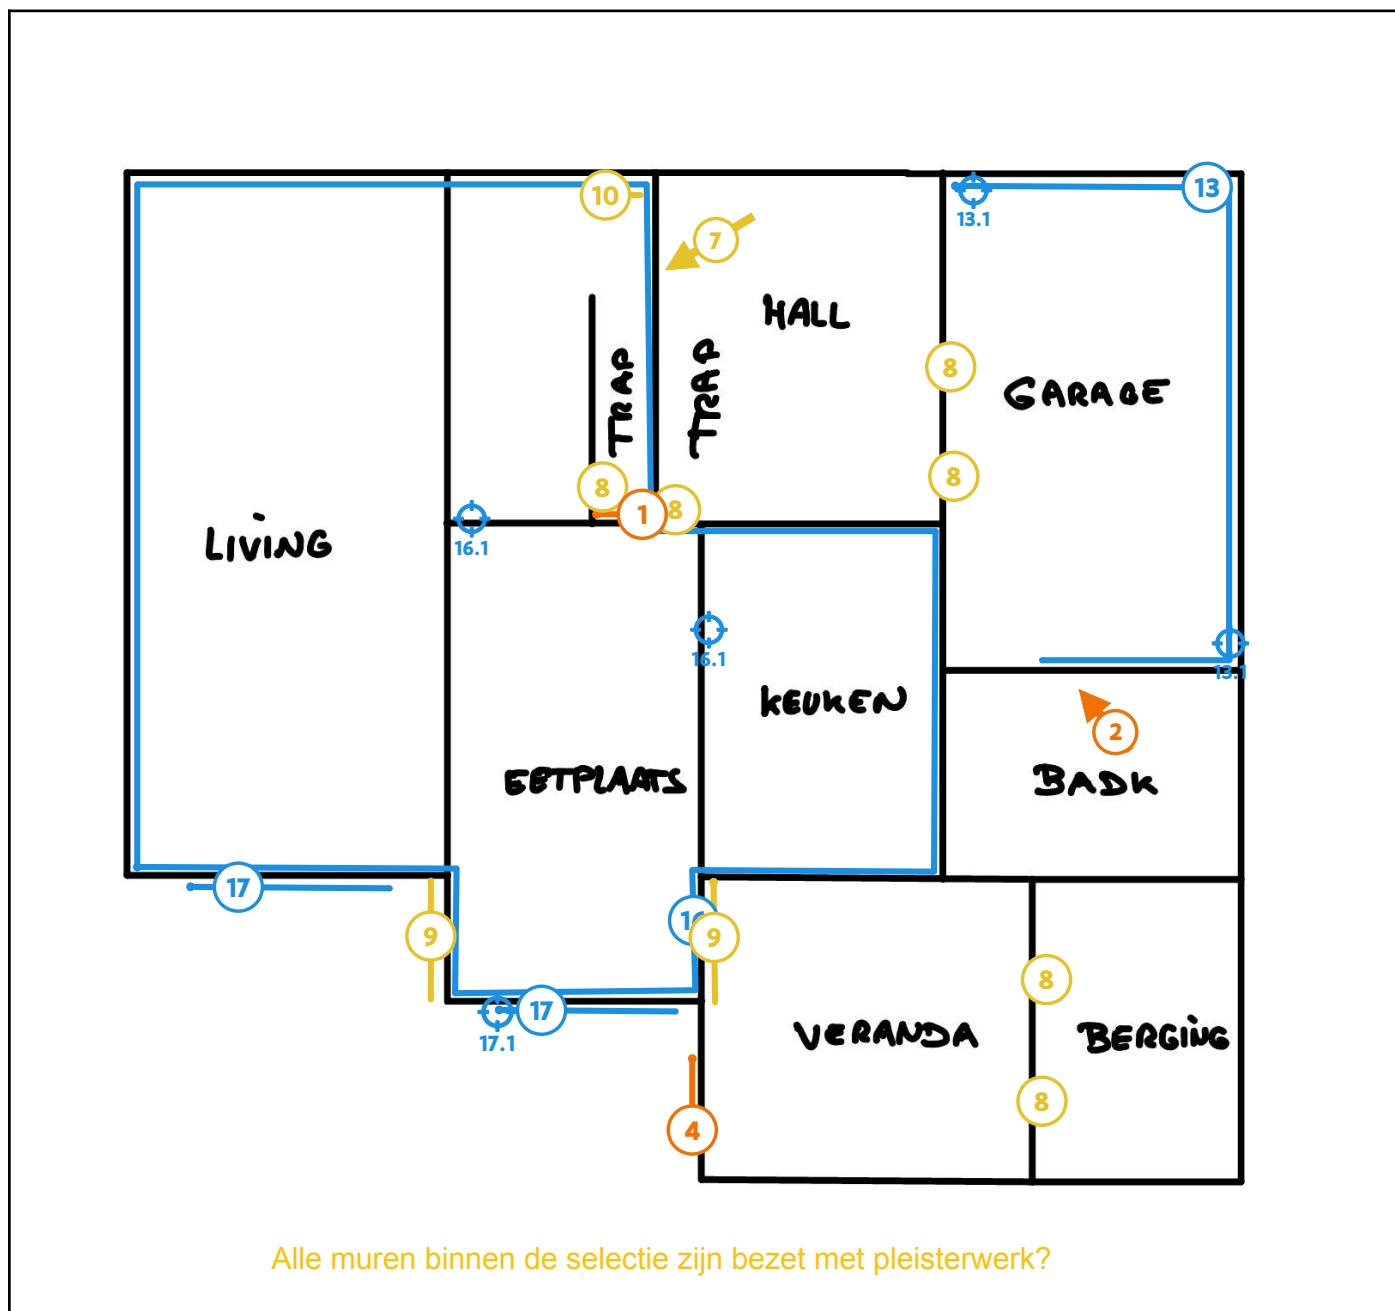
Plan 1.2: Gv - wanden

Beschrijving	Type	Actie
1. Asbestcementplaat keldertrap	Asbestmateriaal	Verwijderen
2. Rookgaskaal	Asbestmateriaal	Verwijderen
4. Glasal deur-paneel	Asbestmateriaal	Verwijderen

7. Bakeliet tellerkast	Asbestmateriaal	Zorgvuldig beheren
8. Elektrische componenten uit bakeliet	Asbestmateriaal	Zorgvuldig beheren
9. Gevelbekleding met menuiserie platen	Asbestmateriaal	Zorgvuldig beheren
10. Vensterbank binnen	Asbestmateriaal	Zorgvuldig beheren
13. Cementering (garage)	Geen asbest	-
13.1 Code: 3	Mengmonster	-
16. Pleisterwerk muren	Geen asbest	-
16.1 Code: 1	Mengmonster	-
17. Kit witte houten vensters achtergevel (glas/profiel)	Geen asbest	-
17.1 Code: 7	Puntmonster	-

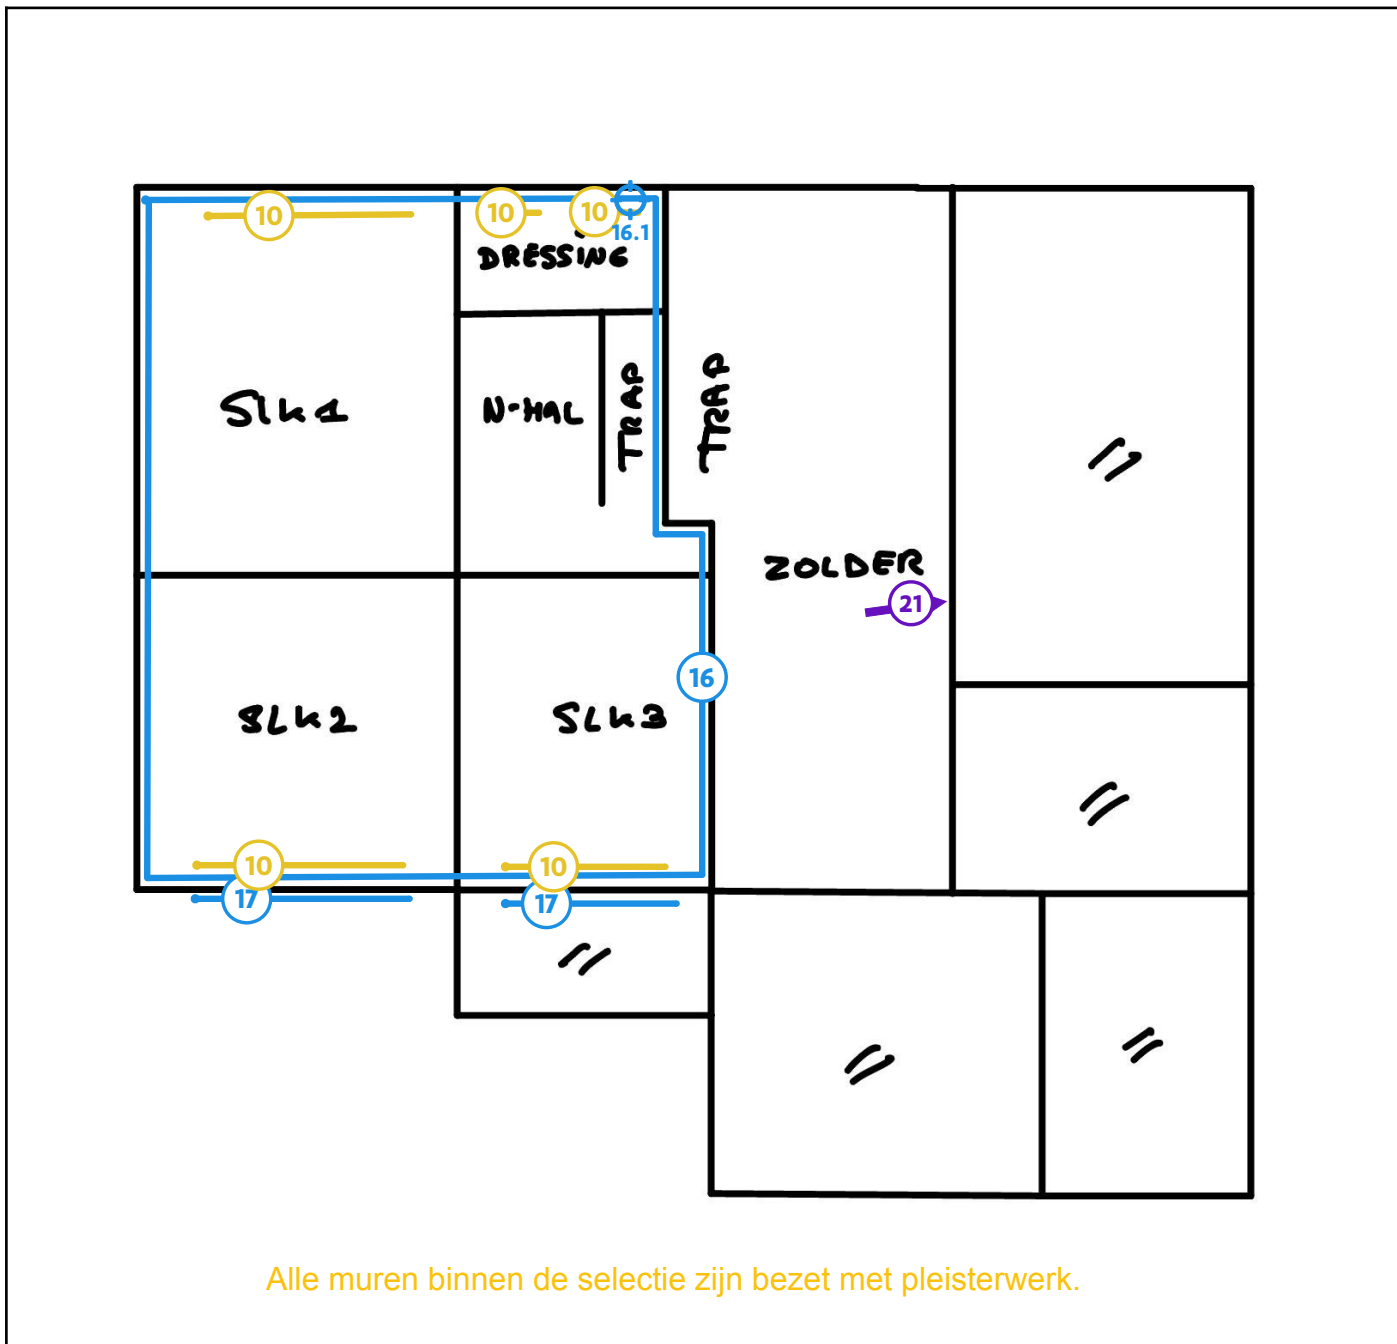
Plan 1.4: Gv+1 - wanden

Beschrijving	Type	Actie
10. Vensterbank binnen	Asbestmateriaal	Zorgvuldig beheren
16. Pleisterwerk muren	Geen asbest	-
16.1 Code: 1	Mengmonster	-

17. Kit witte houten vensters achtergevel (glas/profiel)	Geen asbest	-
21. Fabricagejaar CV-ketel = 1997	Overige ruimte of materiaal	-

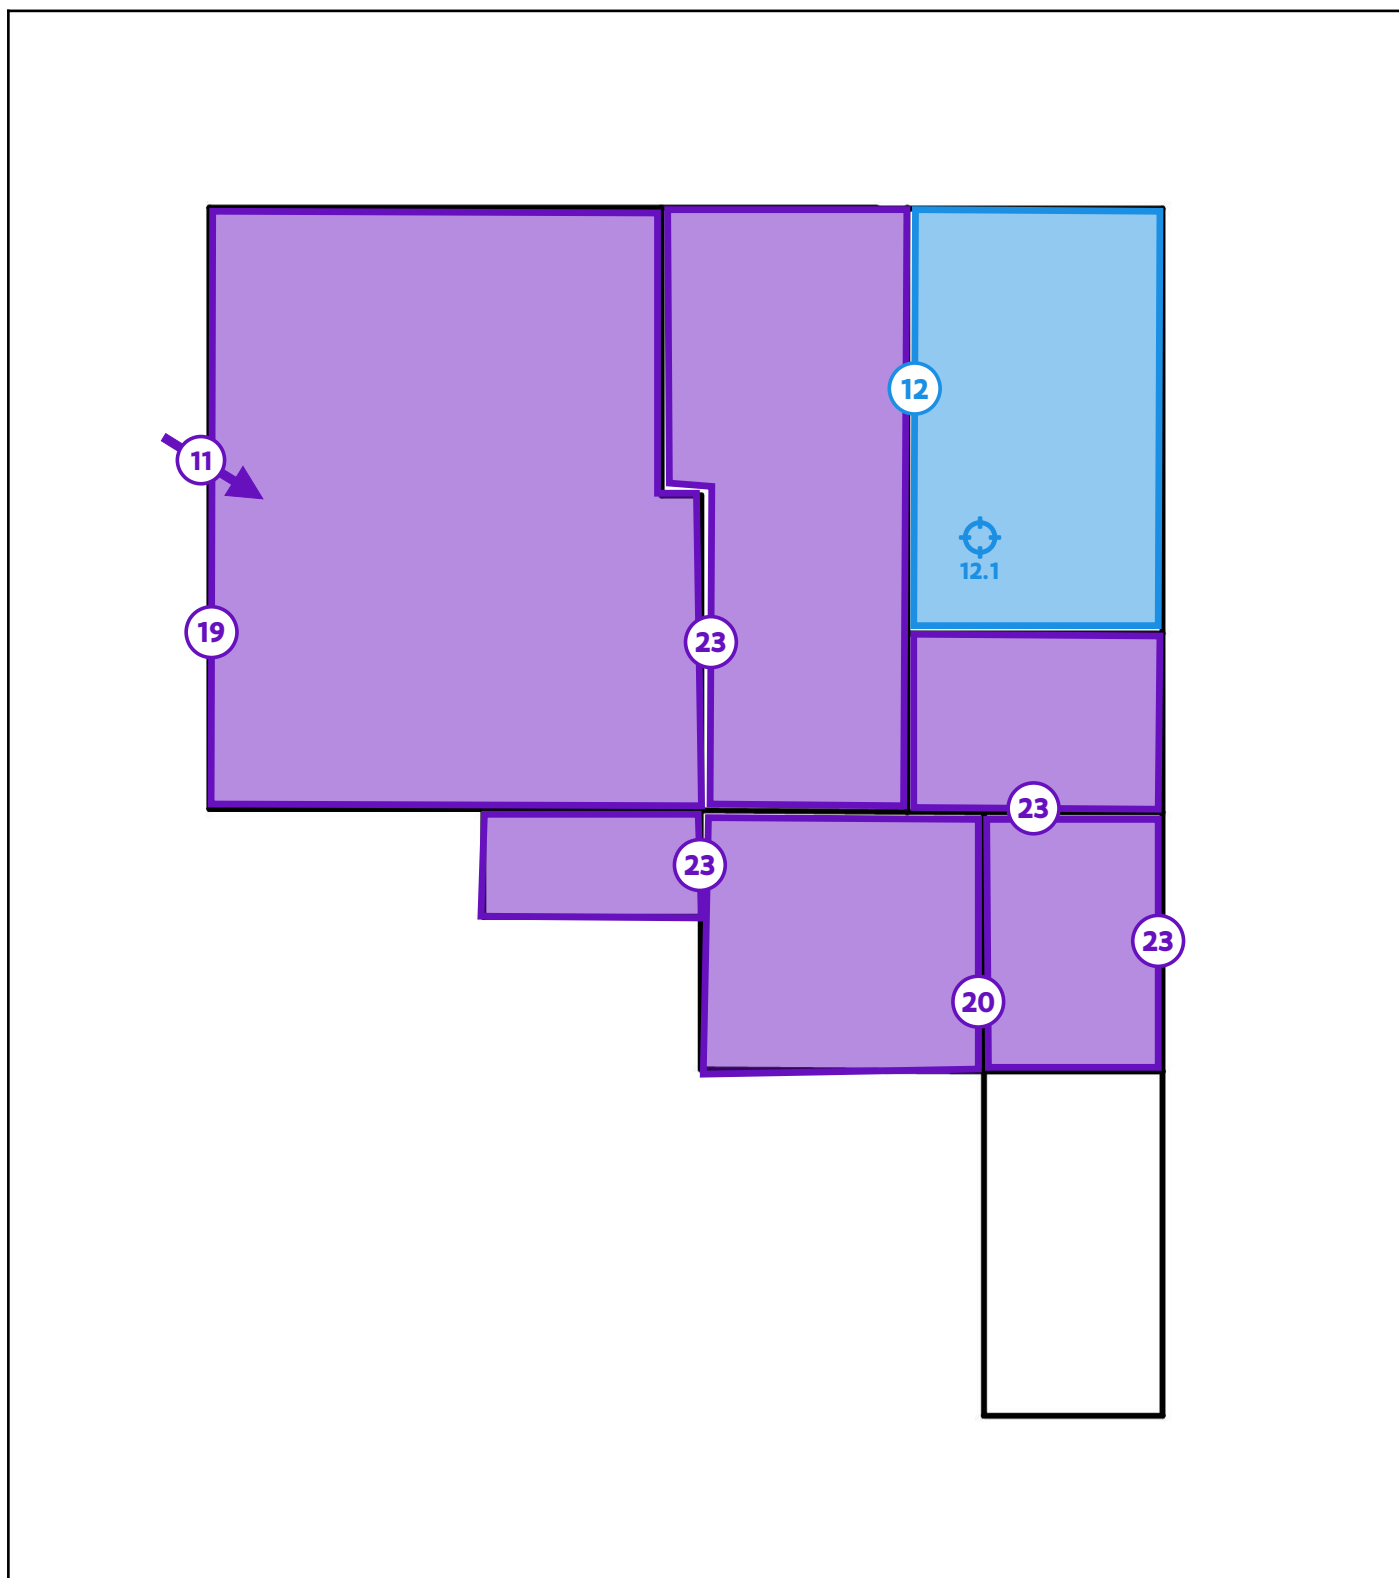
Plan 1.8: Dak

11. Geen inspectie mogelijk van de binnenzijde van de schouw	Beperking	-
12. Roofing plat dak	Geen asbest	-
12.1 Code: 4	Puntmonster	-
19. Dakbedekking met pannen	Overige ruimte of materiaal	-
20. Dakbedekking met polycarbonaatplaten	Overige ruimte of materiaal	-
23. Dakbedekking met metalen profielplaten	Overige ruimte of materiaal	-

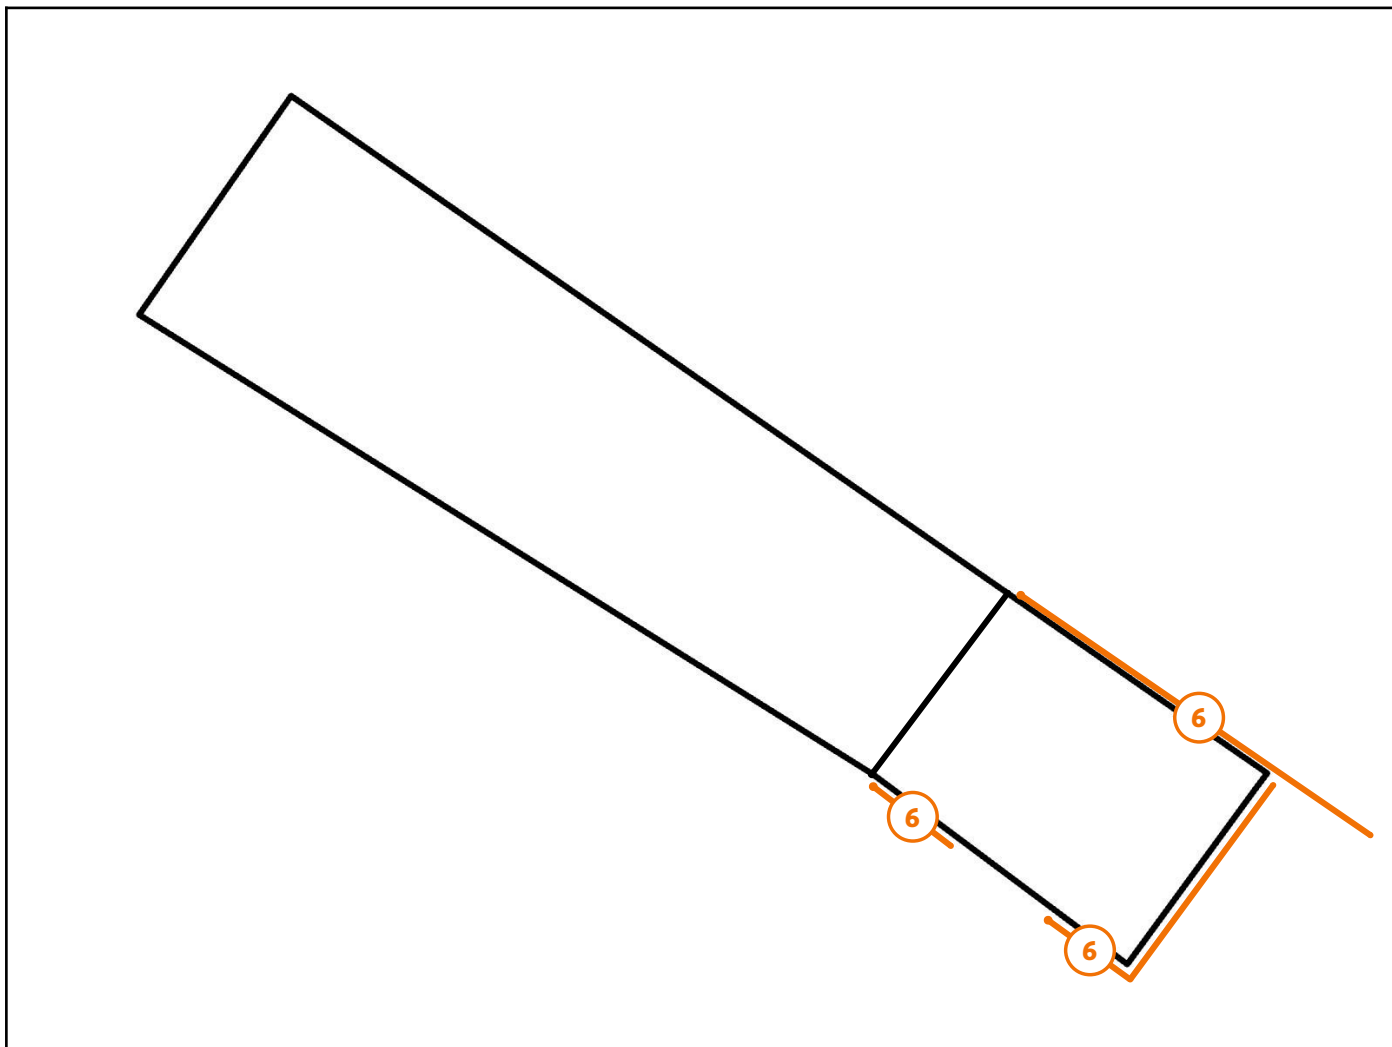
Plan 2.1: Stalling links - wanden

Beschrijving	Type	Actie
6. Bekleding met menuiserie platen - Linkerstal	Asbestmateriaal	Verwijderen

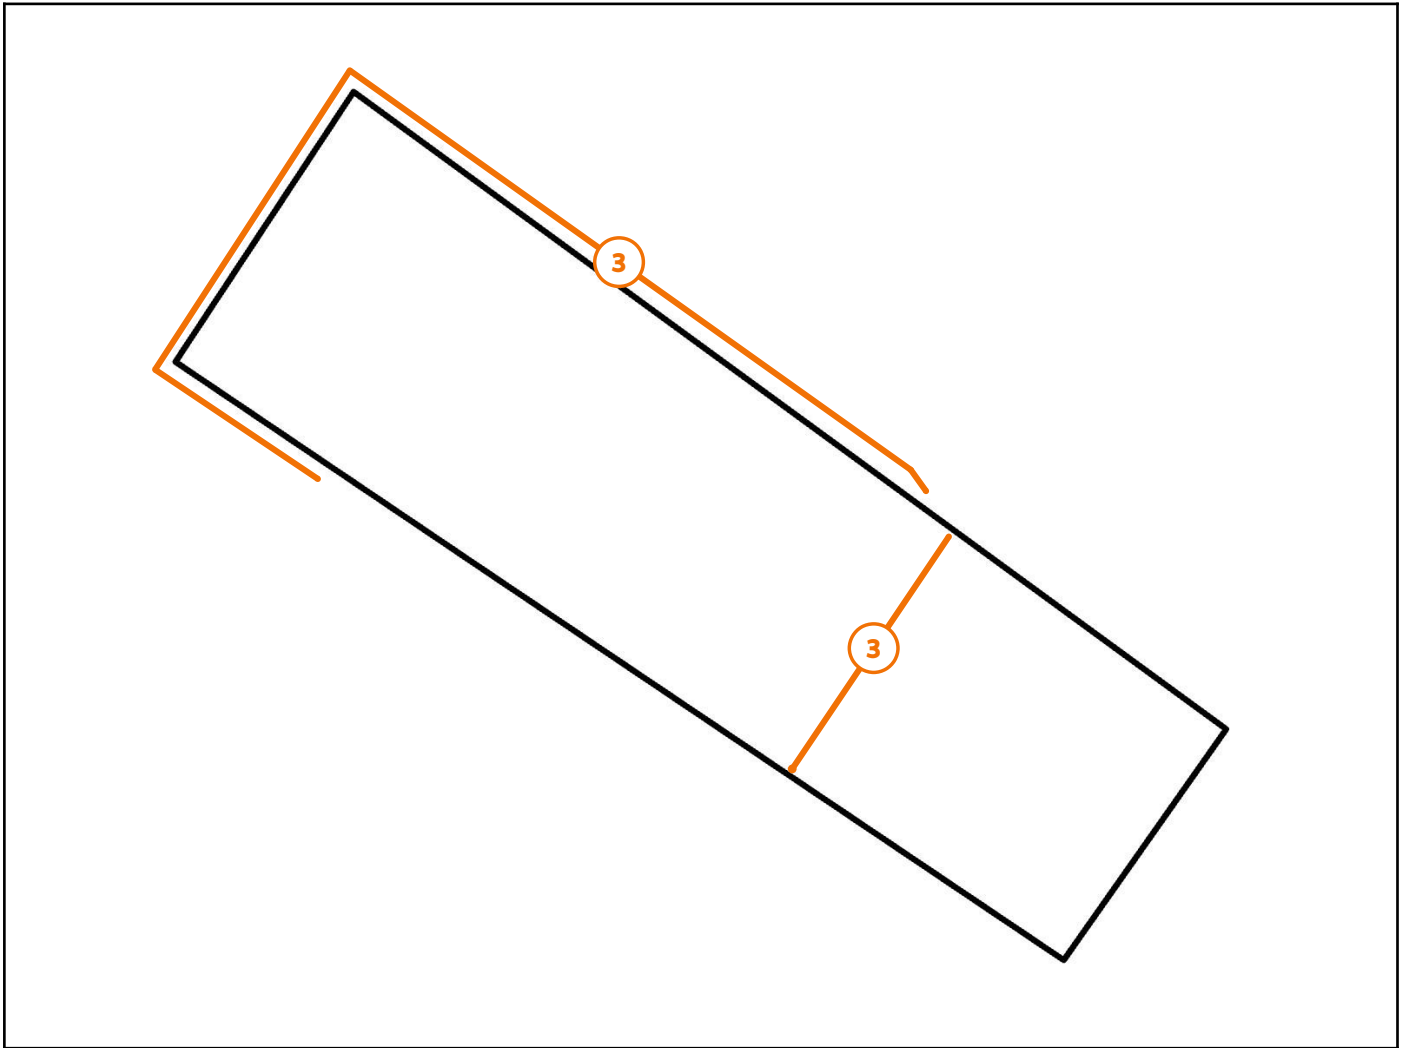
Plan 3.1: Stalling rechts - wanden

Beschrijving	Type	Actie
3. Bekleding met menuiserie platen - Rechterstal	Asbestmateriaal	Verwijderen

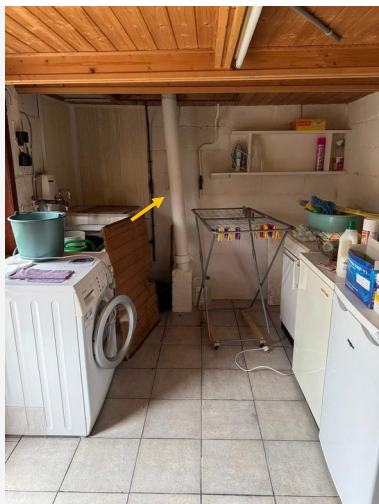
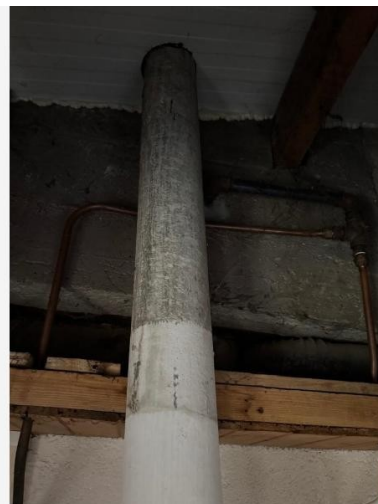
Conclusie

Het asbestmateriaal valt onder de mijlpaal van 2040.

Verwijderen

Bevochtig de buis tijdens het verwijderen en verpak ze in een dubbele, doorzichtige plastic zak. Sluit de zak luchtdicht af met ducttape.

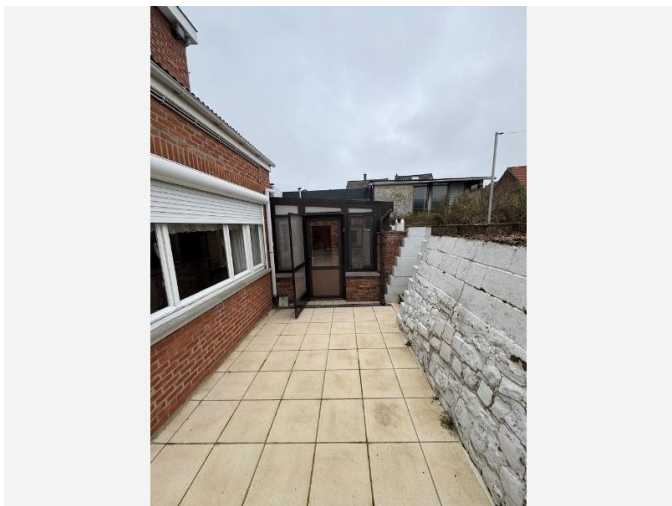
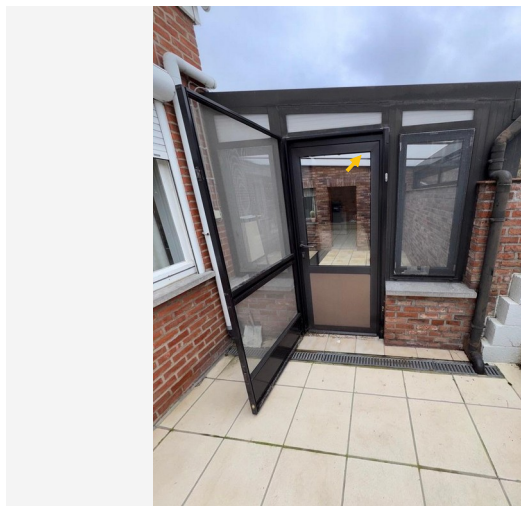
Beschrijving	Notitie	Terug te vinden op plannen
Fiche 18: Geen asbesthoudende mastiek/kit aan alu vensters	De alu vensters zijn afgekit met siliconen	-
Fiche 19: Dakbedekking met pannen	-	Plan 1.8: Dak
Fiche 20: Dakbedekking met polycarbonaatplaten	-	Plan 1.8: Dak
Fiche 21: Fabricagejaar CV-ketel = 1997	Het fabricagejaar van de CV-ketel dateert van na de periode waarin CV-ketels werden geproduceerd met asbesthoudende onderdelen	Plan 1.4: Gv+1 - wanden
Fiche 22: Dakbedekking met pannen - stalling rechts	-	Plan 3.2: Stalling rechts - dak
Fiche 23: Dakbedekking met metalen profielplaten	-	Plan 1.8: Dak
Fiche 24: Geen asbesthoudend onderdak - Stalling rechts	-	Plan 3.3: Stalling rechts - onderdak
Fiche 25: Geen asbesthoudend onderdak	Er is een flexibel onderdak in de woning.	Plan 1.9: Onderdak
Fiche 26: Dakbedekking met metalen profielplaten - Stalling rechts	-	Plan 3.2: Stalling rechts - dak
Fiche 27: Dakbedekking met metalen profielplaten - Stalling links	-	Plan 2.2: Stalling links - dak
