Asbestinventarisatetest

Boomsesteenweg 42, 2830 Willebroek

Attestnummer : 20250424-000321.000

Uitgegeven op : 24.04.2025

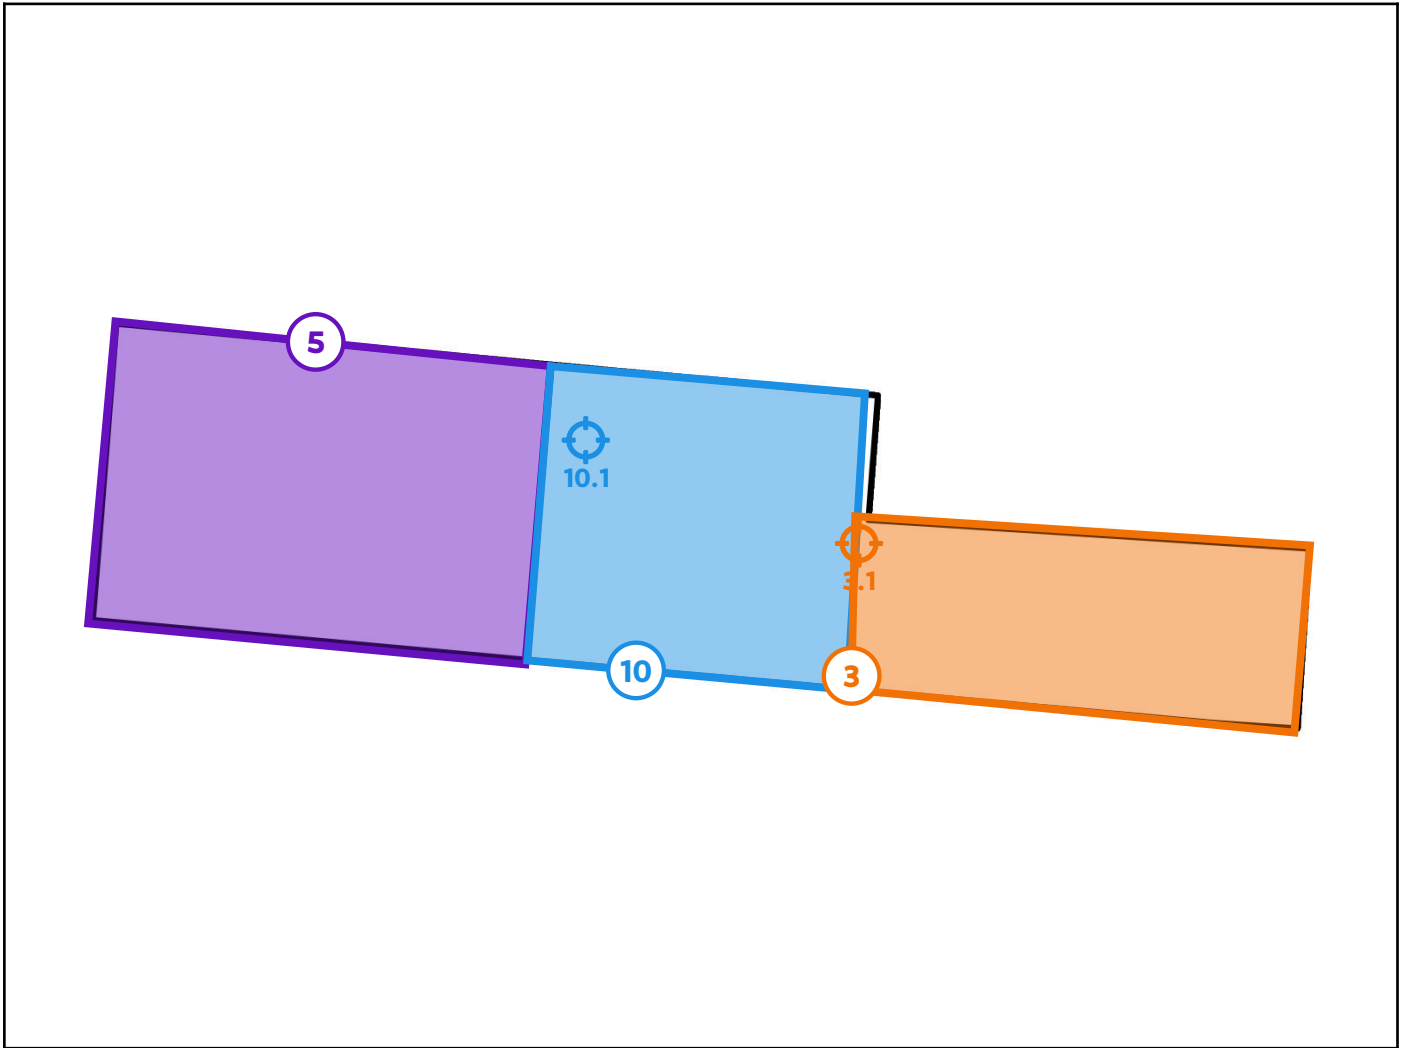
Plan 1.16: Dak(en)

Beschrijving	Type	Actie
3. Dakleien (boven keuken)	Asbestmateriaal	Verwijderen
3.1 Code: PU4	Puntmonster	-
5. Dakbedekking hoofdgebouw	Beperking	-
10. Roofing (Boven eetkamer)	Geen asbest	-
10.1 Code: PU5	Puntmonster	-

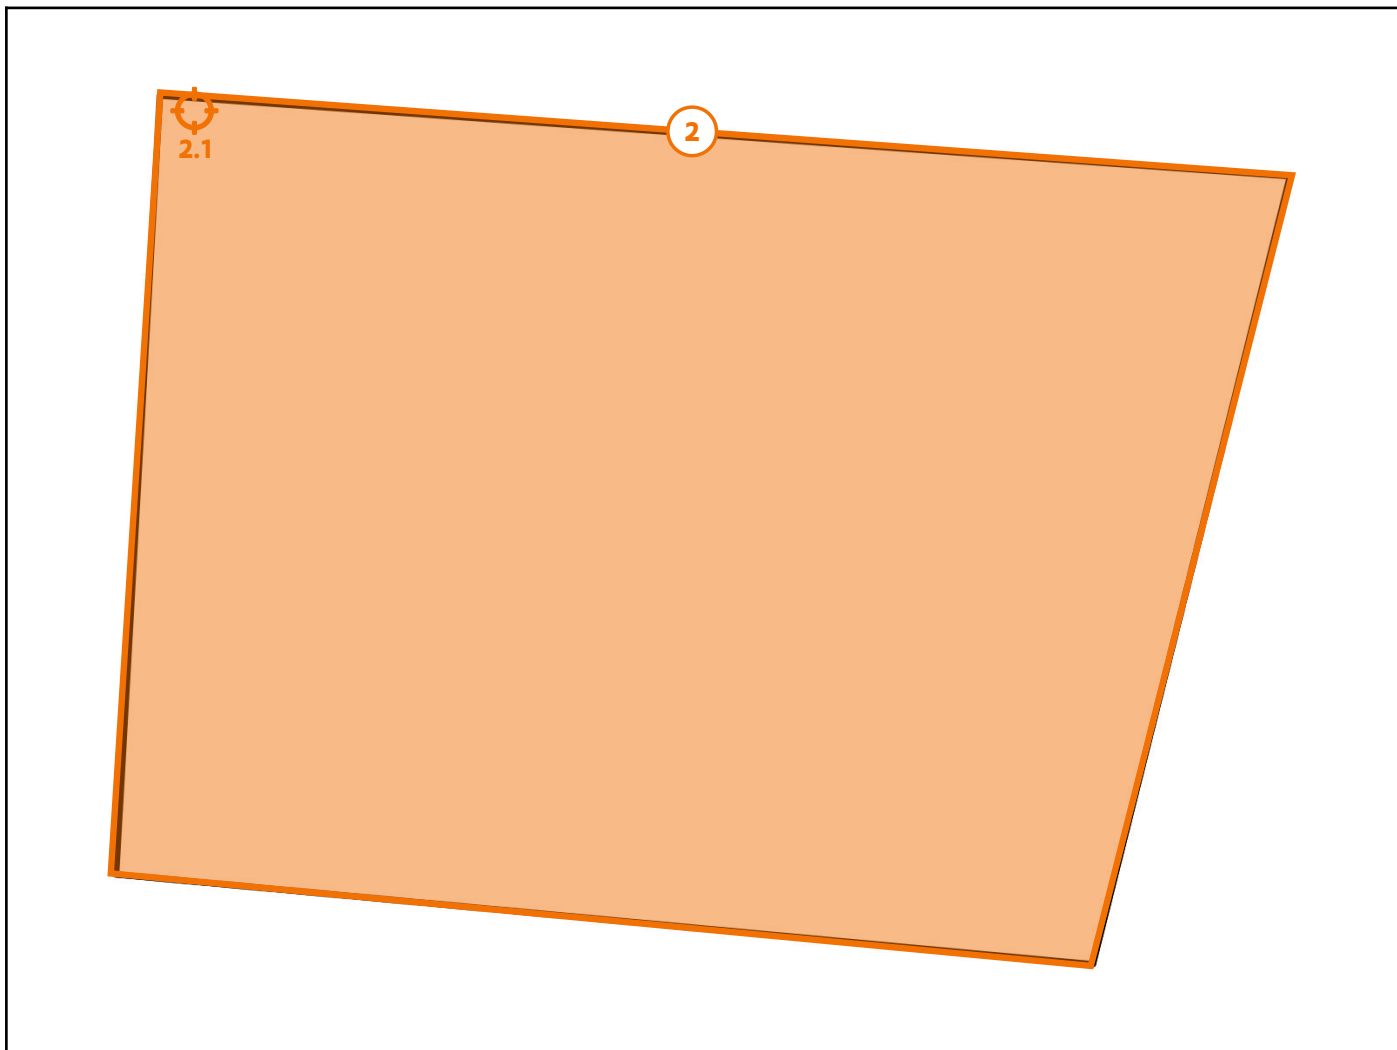
Plan 2.3: Dak koterij

Beschrijving	Type	Actie
2. Golfplaten dak (Koterij achteraan)	Asbestmateriaal	Verwijderen
2.1 Code: PU7	Puntmonster	-

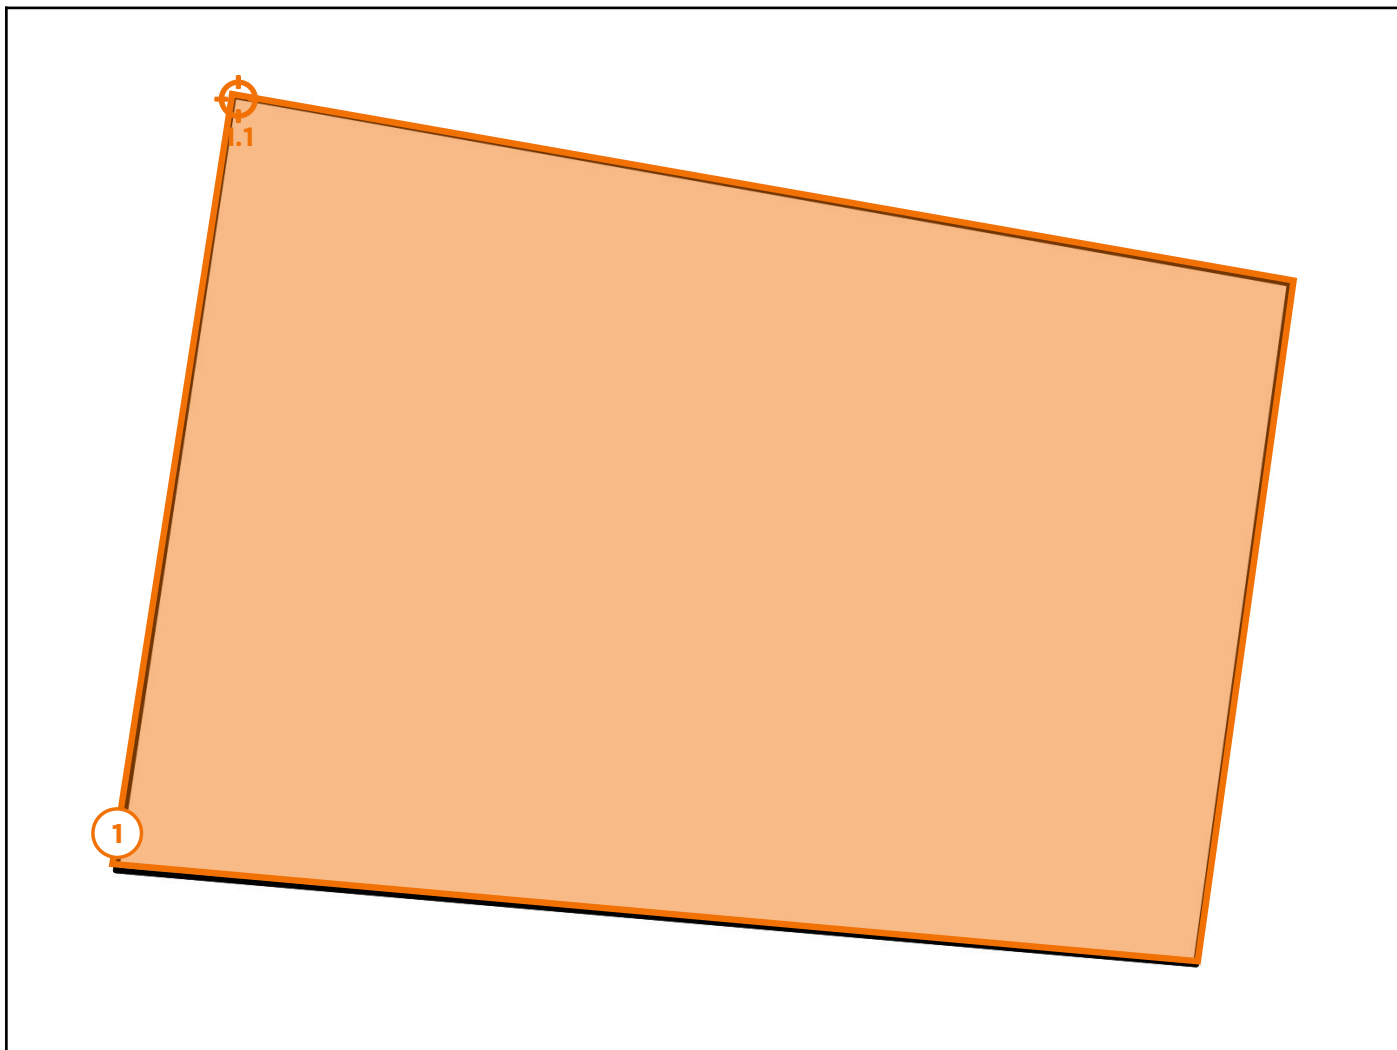
Plan 3.3: Dak tuinhuis

Beschrijving	Type	Actie
1. Golfplaten dak (tuintuis)	Asbestmateriaal	Verwijderen
1.1 Code: PU6	Puntmonster	-

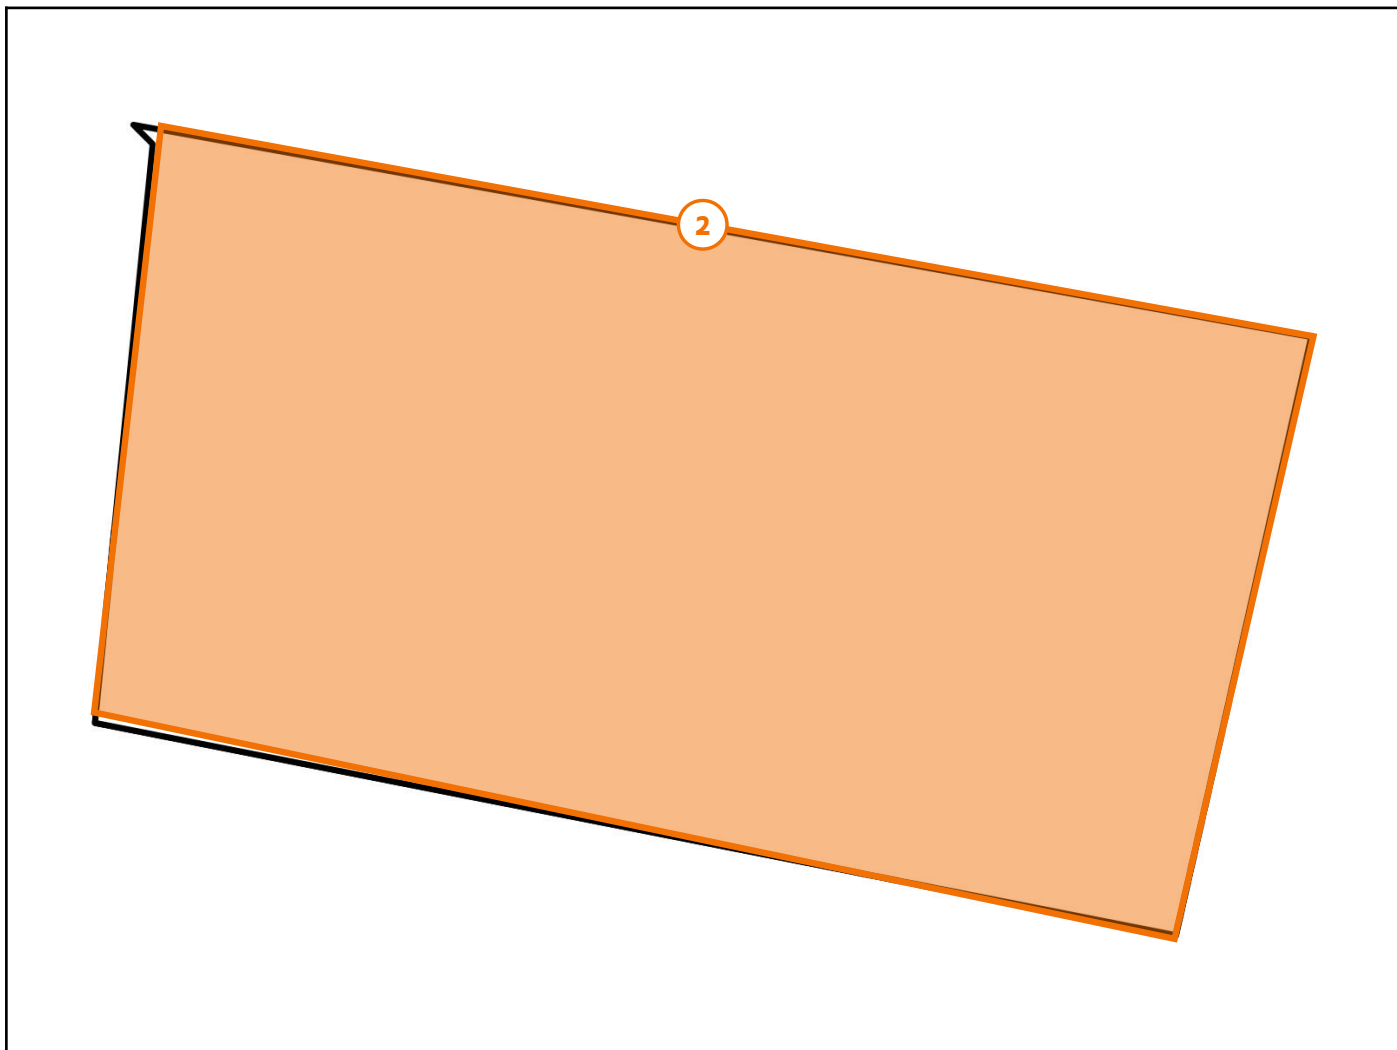
Plan 4.3: Dak kotje

Beschrijving	Type	Actie
2. Golfplaten dak (Koterij achteraan)	Asbestmateriaal	Verwijderen
