## RAPPORT INTERNE ASB1 : ENREGISTREMENT DE L'ÉCHANTILLONNAGE

# Asbestinventarisatetest

Jozef Van Hovestraat 21, 1950 Kraainem

Attestnummer : 20230328-000002.000

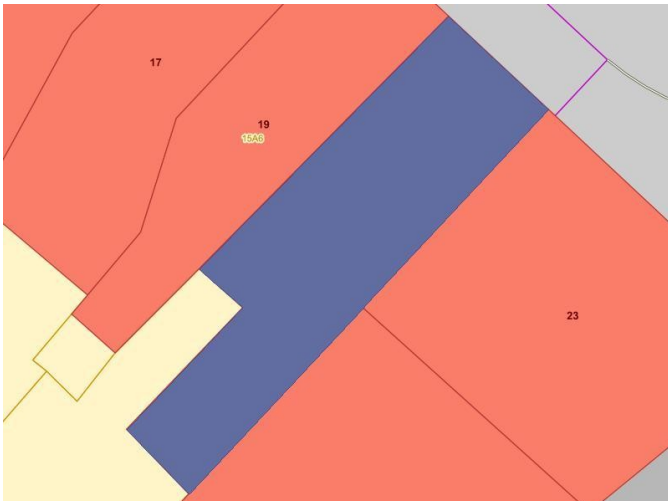
## Zone 1: Hoofdgebouw

Tijdens de inspectie vastgesteld:

- 1 Asbestmateriaal**
- 3 Beperking**
- 0 Uitsluiting
- 0 Roerend goed
- 0 Puin, steenslag, (water)bodem
- 0 Advies
- 2 Geen asbest**
