# Asbestinventarisatattest

Mechelsestraat 196, 1840 Londerzeel

Attestnummer : 20260122-000237.000

**Asbestveilig** (maar niet asbestvrij)

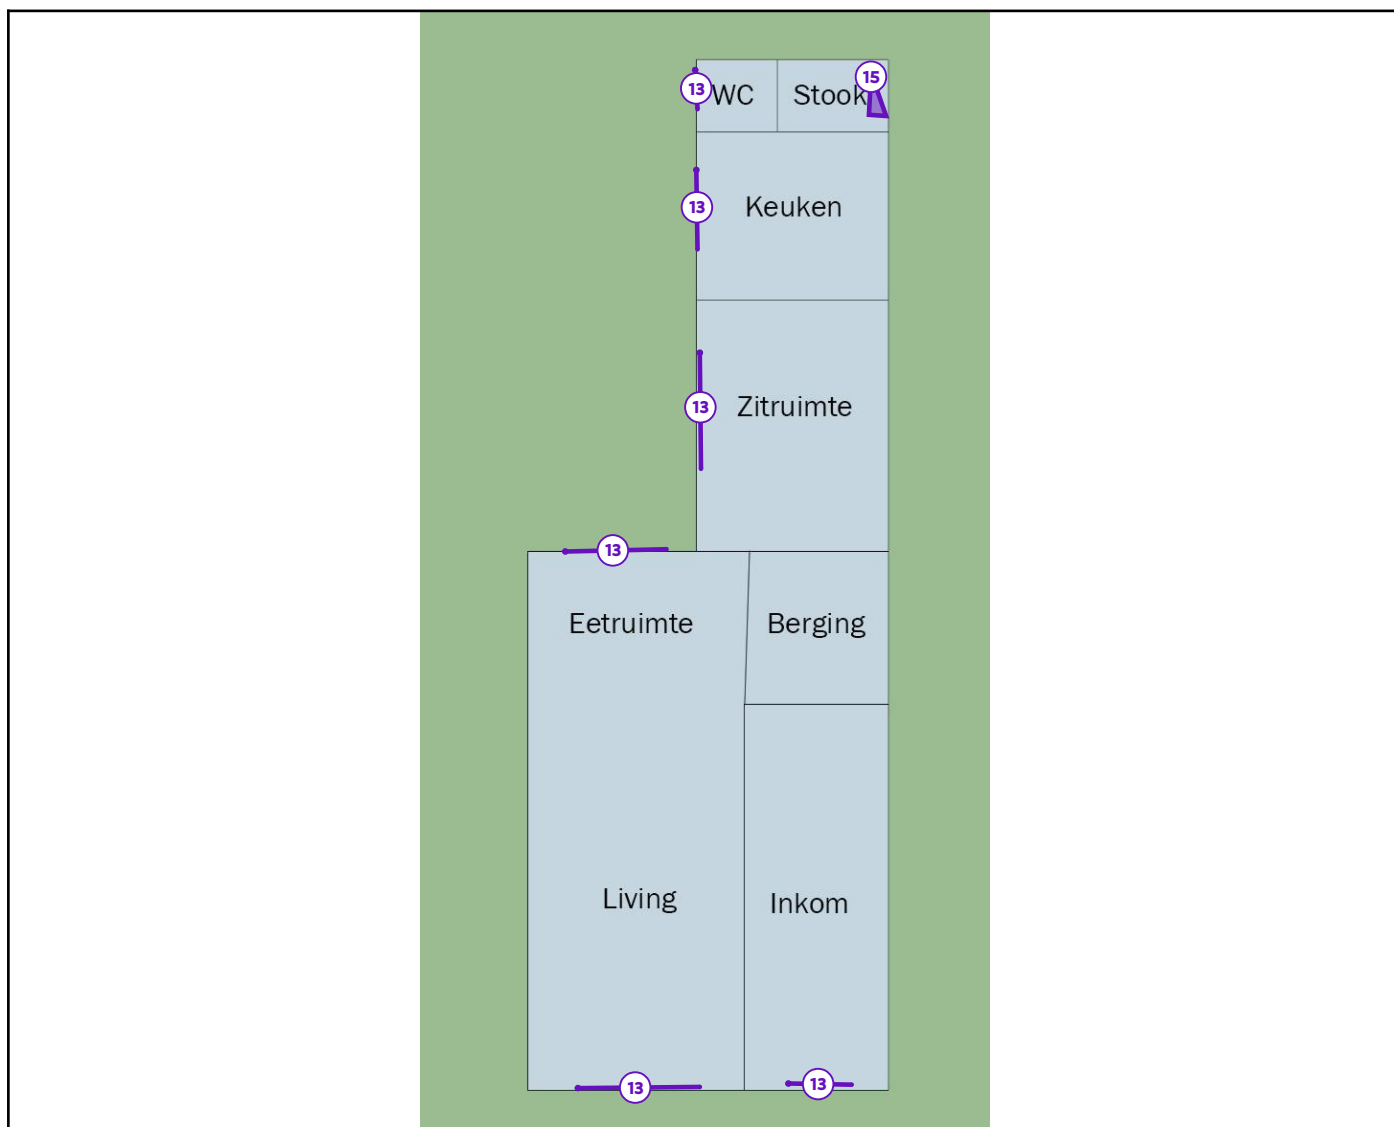
## Plan 1.1: \_GV raamdichtingen - CV ketel

| Beschrijving | Type | Actie |
|---|---|---|
| 15. Materialen aan de stookketel (dichtingen, isolerend materiaal, ) | Overige ruimte of materiaal | - |

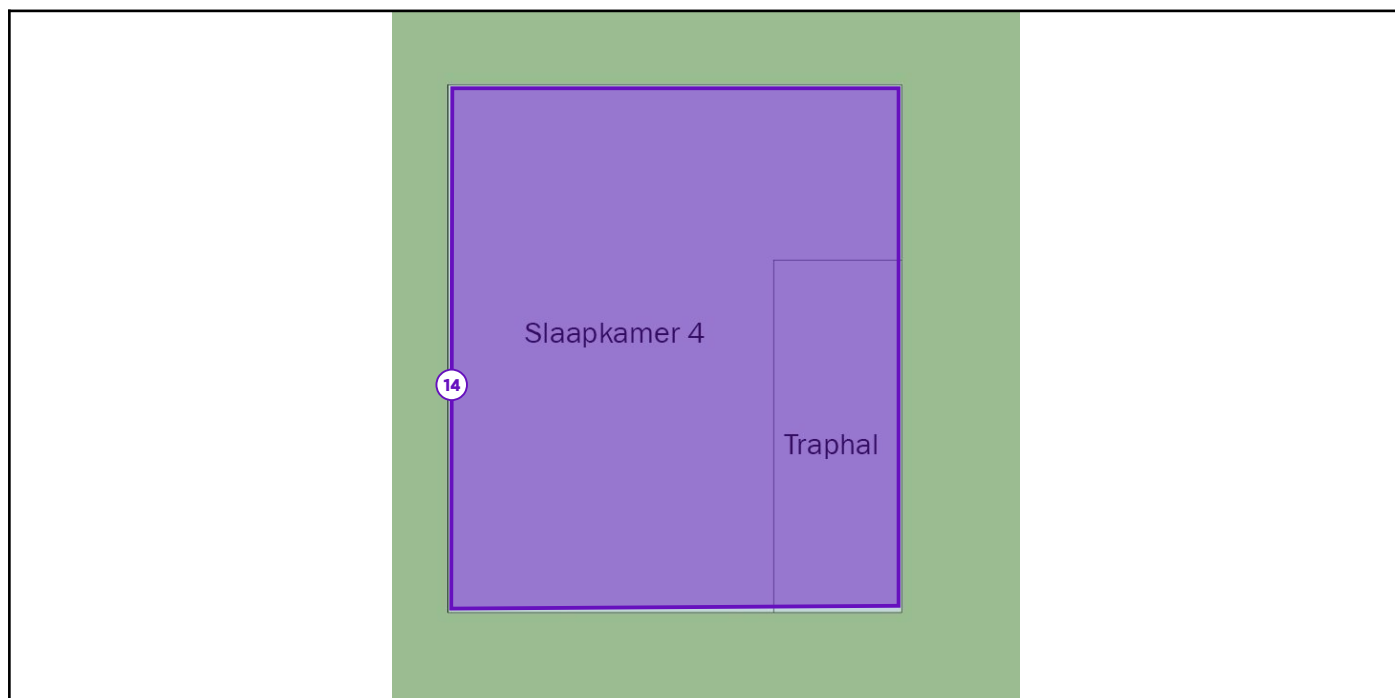
## Plan 1.13: \_zolder - dakpannen

| Beschrijving | Type | Actie |
|---|---|---|
| 14. Dakbedekking | Overige ruimte of materiaal | - |

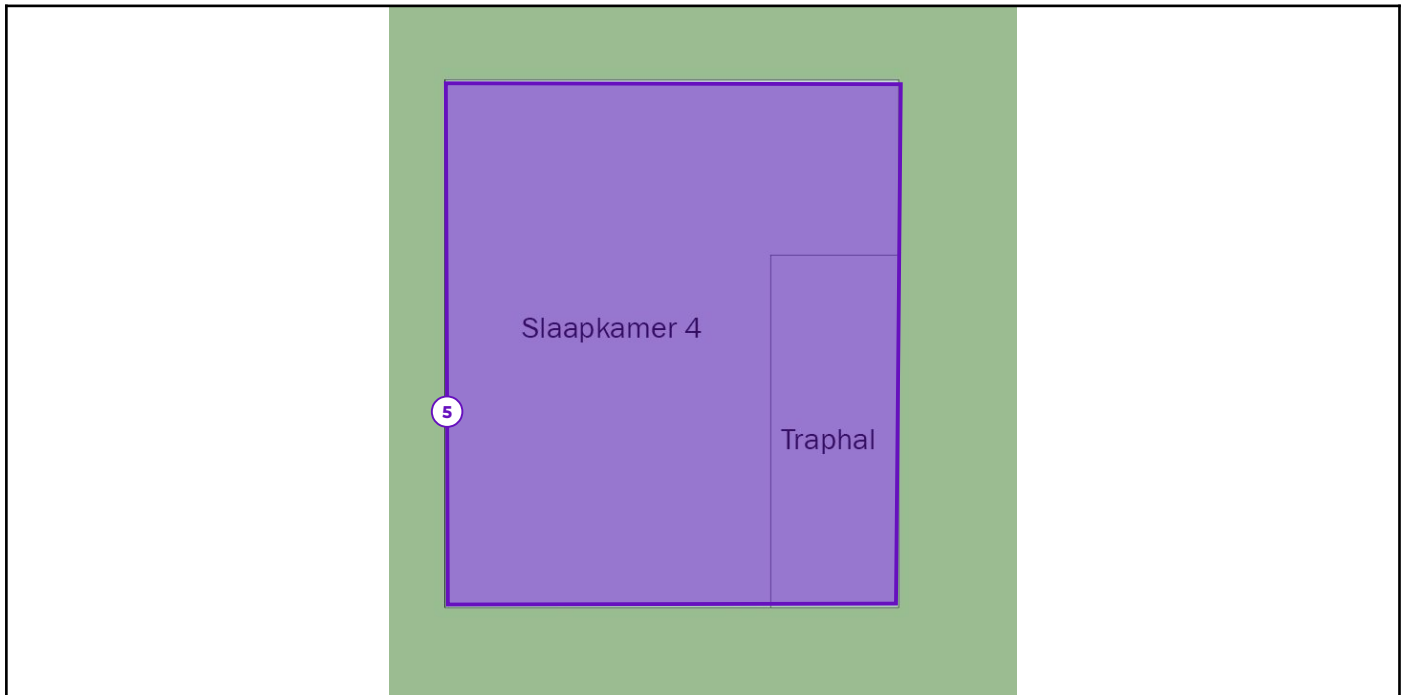
## Plan 1.14: \_zolder onderdak (indien aanwezig)

| Beschrijving | Type | Actie |
|---|---|---|
| 5. Onderdak niet waarneembaar | Beperking | - |
