# Asbestinventarisatetest

Duivenstraat 10, 2350 Vosselaar

Attestnummer : 20250908-000019.000

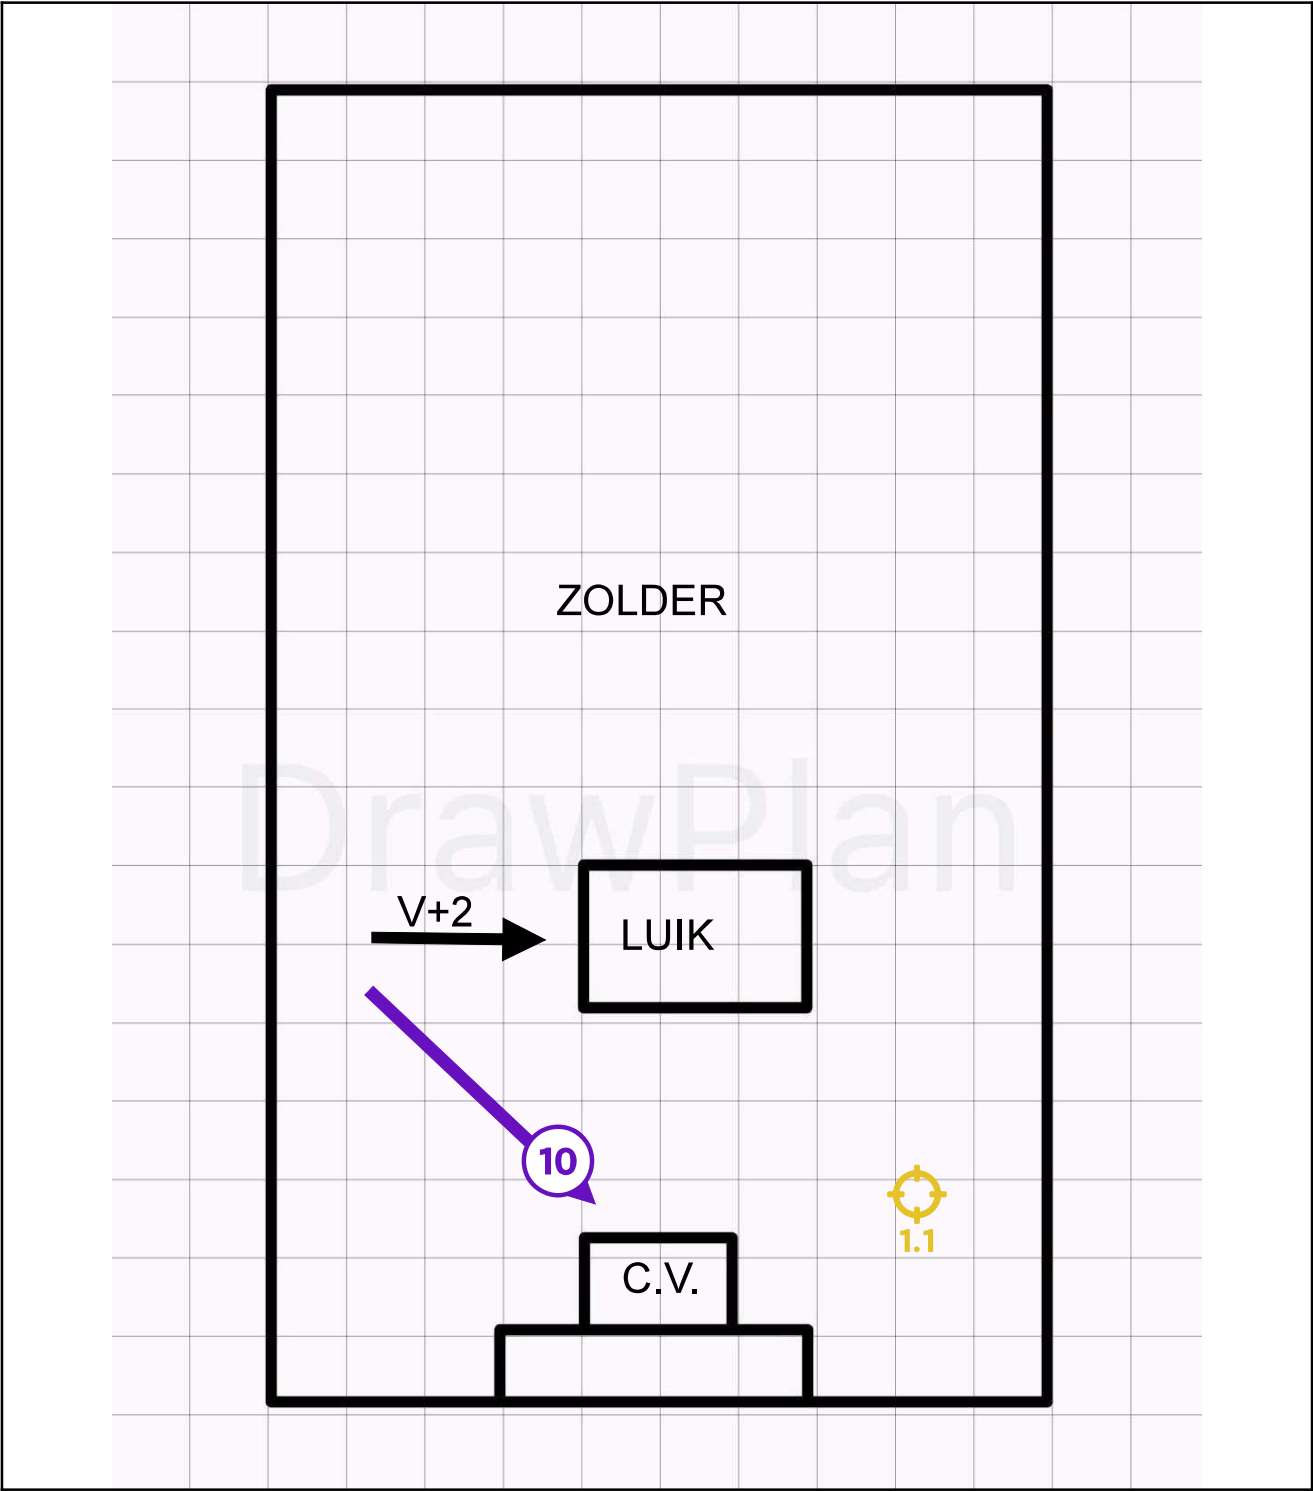
Plan 1.4: ZOLDER

| 10. condensatieketel vaillant | Advies | - |

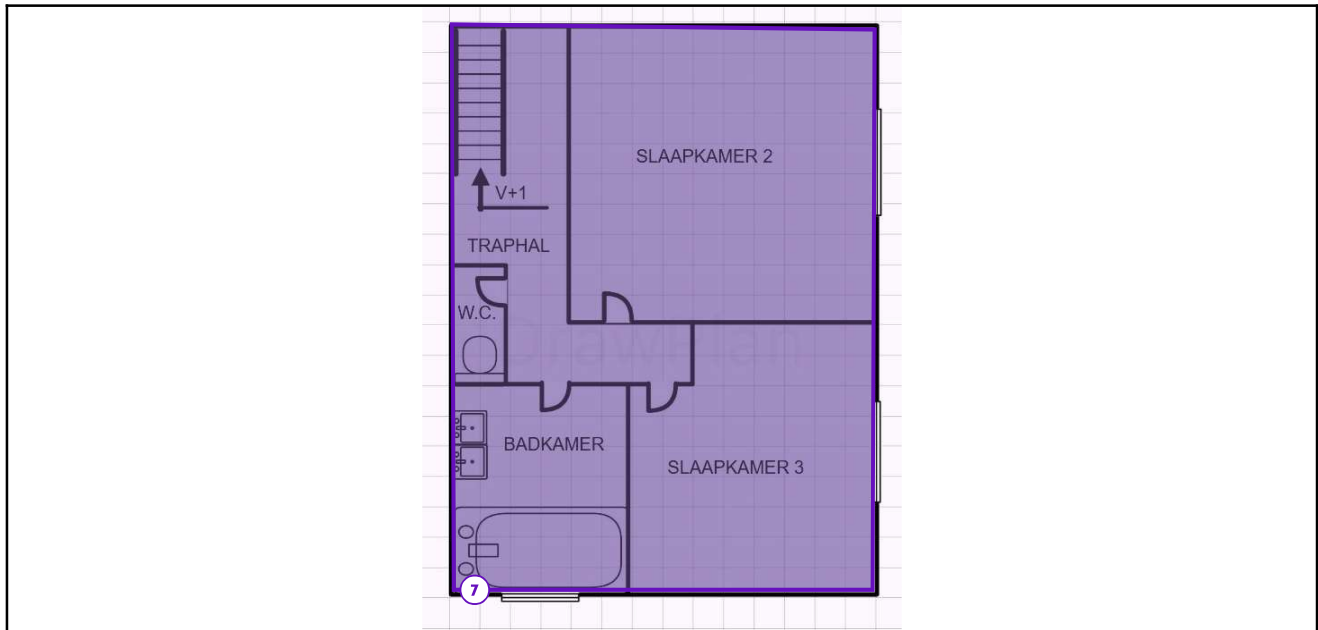
## Plan 1.7: plafonds v+2

| Beschrijving | Type | Actie |
|---|---|---|
| 7. valse plafonds V+2 (gipsplaten) | Advies | - |

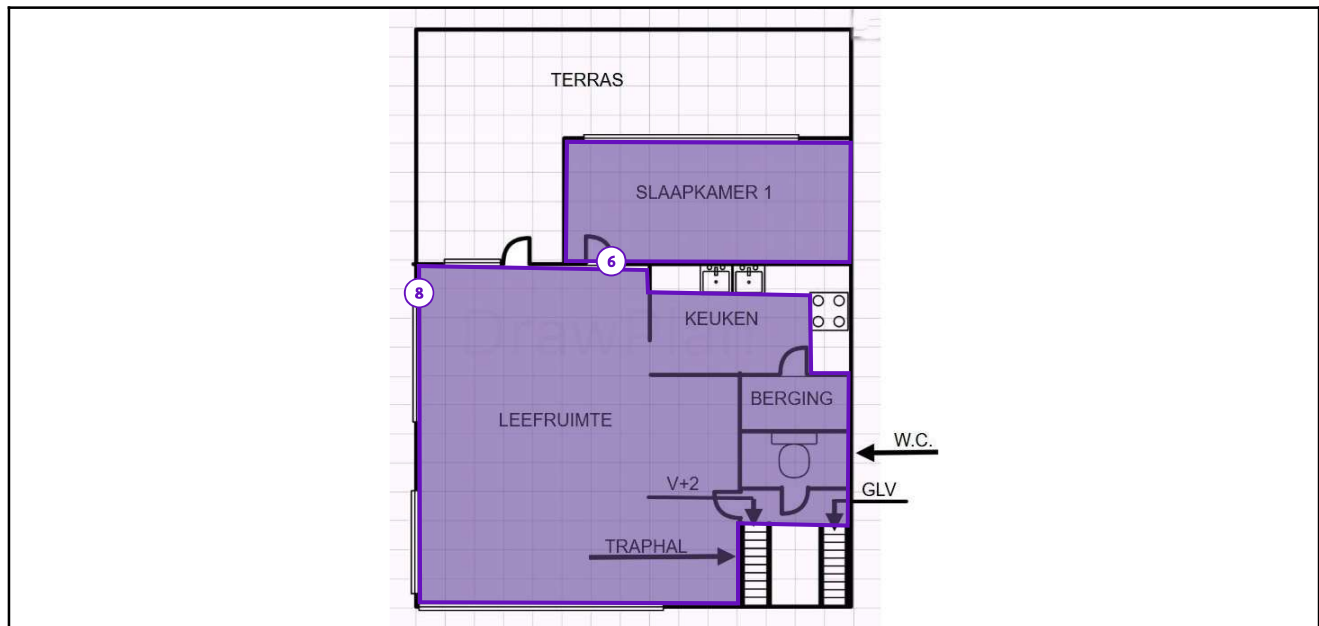
## Plan 1.8: vloerplan v+1

| Beschrijving | Type | Actie |
|---|---|---|
| 8. laminaat vloeren V+1 | Advies | - |

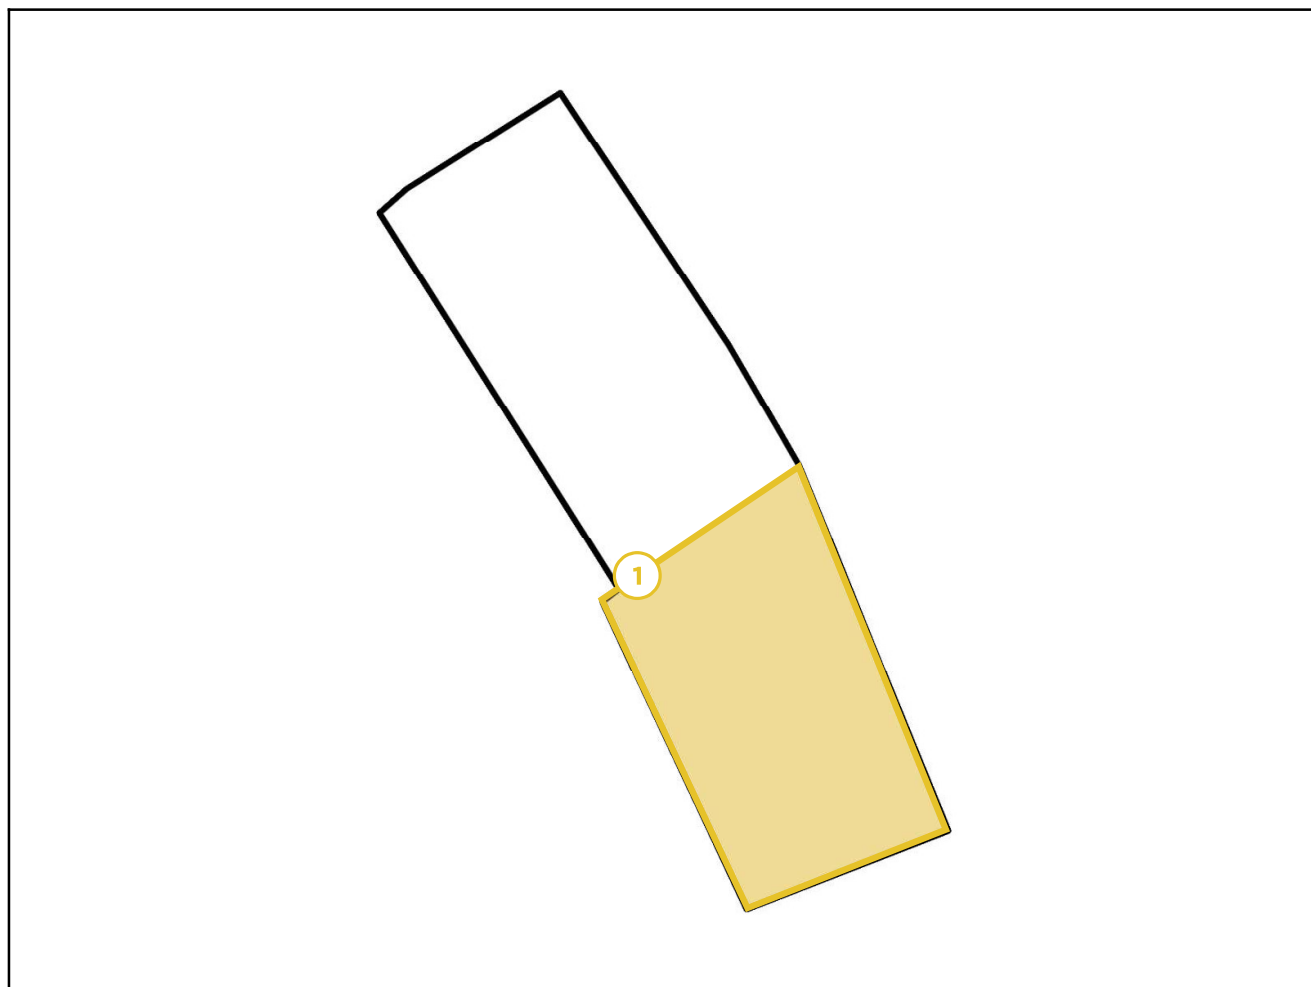
## Plan 1.10: ONDERDAK WOONST

| Beschrijving | Type | Actie |
|---|---|---|
| 1. onderdak woonst | Asbestmateriaal | Zorgvuldig beheren |

(dak werker met 8u basisopleiding asbest) indien de platen eenvoudig te verwijderen zijn zonder kans op breken kan dit via doe-het-zelf of door werknemer(s) met opleidingsattest eenvoudige handelingen; Dek de zoldervloer af met plastic folie . Standaard dragen van de nodige wegwerp beschermingsmiddelen FFP 3 masker , handschoenen en tyvec CAT III type 5-6 , afspoelbaar schoeisel Verwijder de dakpannen. Fixeer het plaatmateriaal , de asbesthoudende platen één voor één en in hun geheel verwijderen. Niet gooien, niet breken. Verwijder onder verneveling of tussentijds voldoende bevochtigen tijdens de volledige duur van de werken. Dubbel verpakken in plastic folie , luchtdicht verpakken of plaats in container met asbestbag. Reinig Nadien de draagstructuur met vochtige doeken (+stofzuiger met absoluut filter kan niet gehuurd worden dus voor een particulier niet mogelijk .) Alle werknemer(s) moeten wel beschikken over een opleidingsattest eenvoudige handelingen 8u. Een vastgesteld asbesthoudend onderdak mag niet definitief
