# Asbestinventarisatetest

De Nachtegaal 14, 2970 Schilde

Attestnummer : 20260215-000073.000

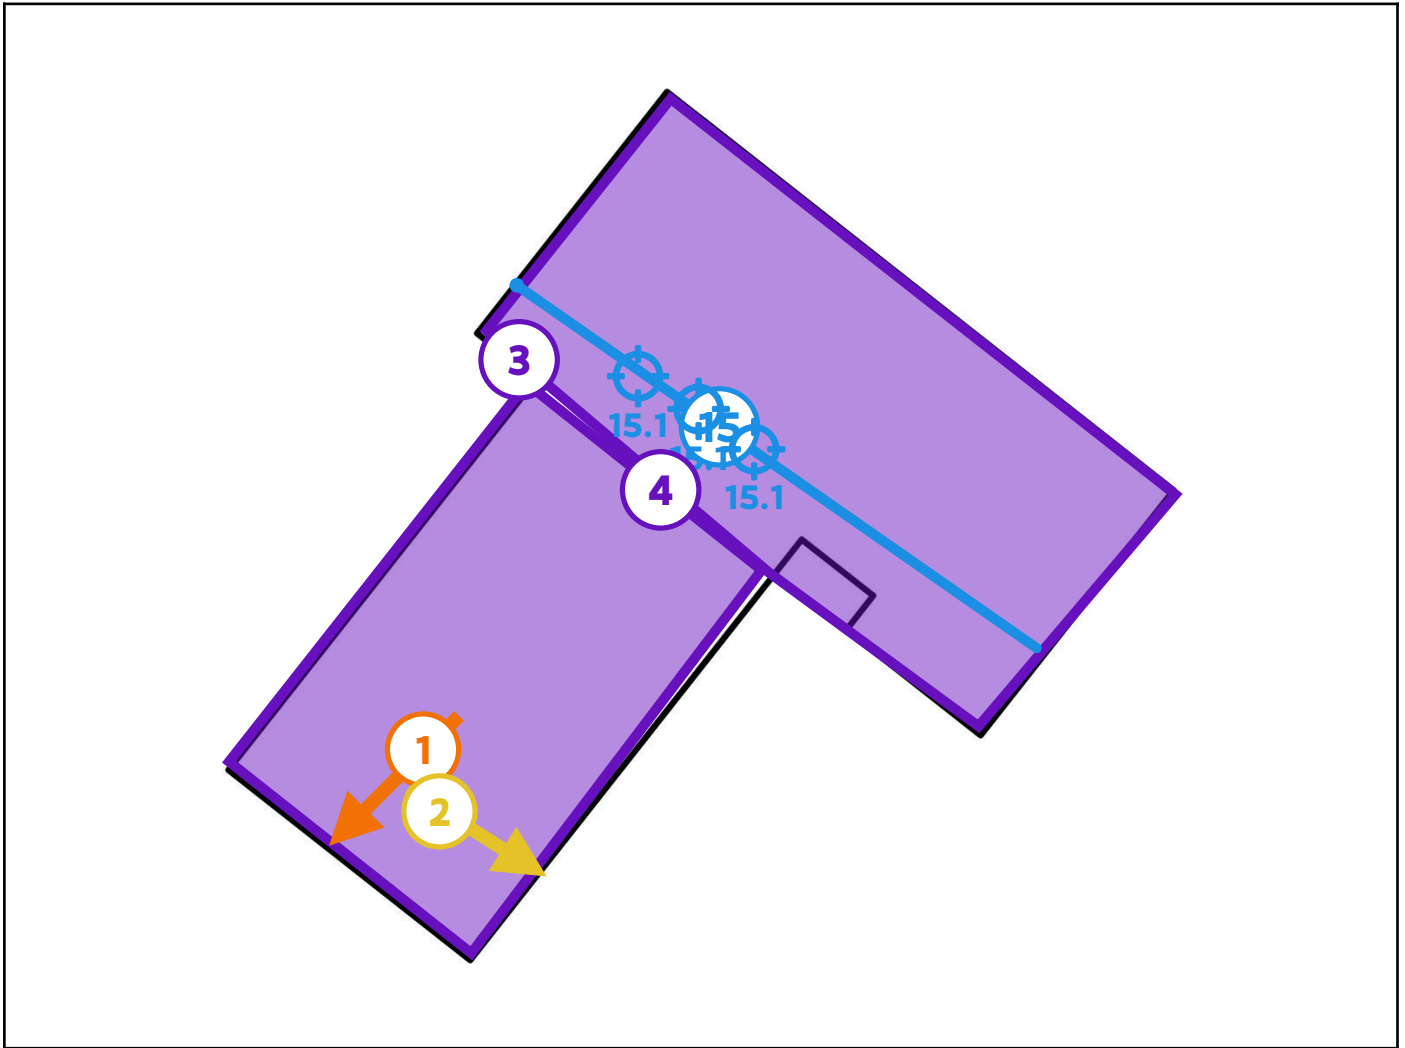
## Plan 1.5: Niveau -2

Beschrijving	Type	Actie
1. Bakeliet schakelaars/stopcontacten	Asbestmateriaal	Verwijderen
2. Bakeliet schakelkast	Asbestmateriaal	Zorgvuldig beheren
3. Kruipkelder	Beperking	-
4. Vloertegels kelder (lijm)	Advies	-
15. Leidingisolatie (karton)	Geen asbest	-
15.1 Code: m001	Mengmonster	-

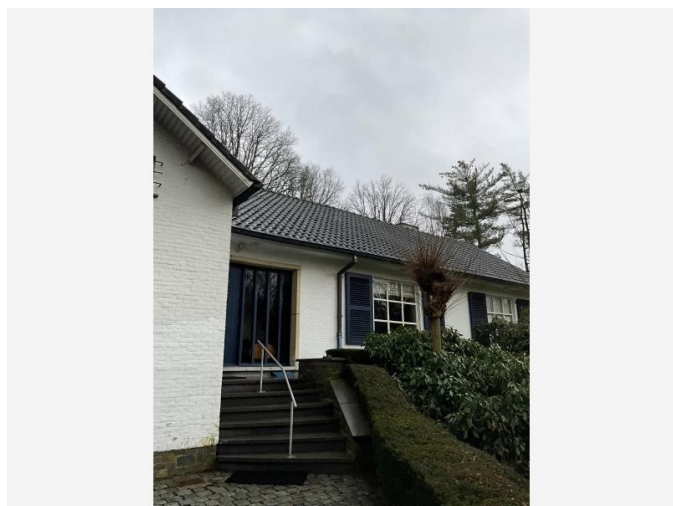
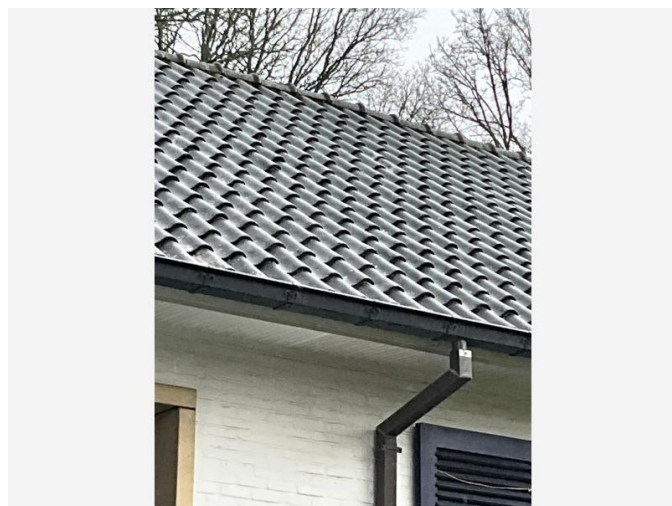
### Fiche 19: Dakbedekking bestaande uit pannen (niet verdacht)

Beschrijving	Notitie	Terug te vinden op plannen
Fiche 19: Dakbedekking bestaande uit pannen (niet verdacht)	De dakbedekking is niet-asbestverdacht.	Plan 1.1: Niveau +2
Fiche 20: Onderdak	-	Plan 1.1: Niveau +2
Fiche 21: Kit aan de ramen	De kit aan de ramen is niet asbestverdacht.	Plan 1.2: Niveau +1 Plan 1.3: Niveau 0 Plan 1.4: Niveau -1
Fiche 22: Rookgaskanaal (niet verdacht)	Het rookgaskanaal is niet-asbestverdacht.	Plan 1.1: Niveau +2
Fiche 23: CV-ketel (niet verdacht)	De CV-ketel (dichtingen, isolerend materiaal) is niet asbestverdacht.	Plan 1.4: Niveau -1
