# Asbestinventarisatetest

Moeistraat 61, 9830 Sint-Martens-Latem

Attestnummer : 20241002-000314.000

Uitgegeven op : 02.10.2024

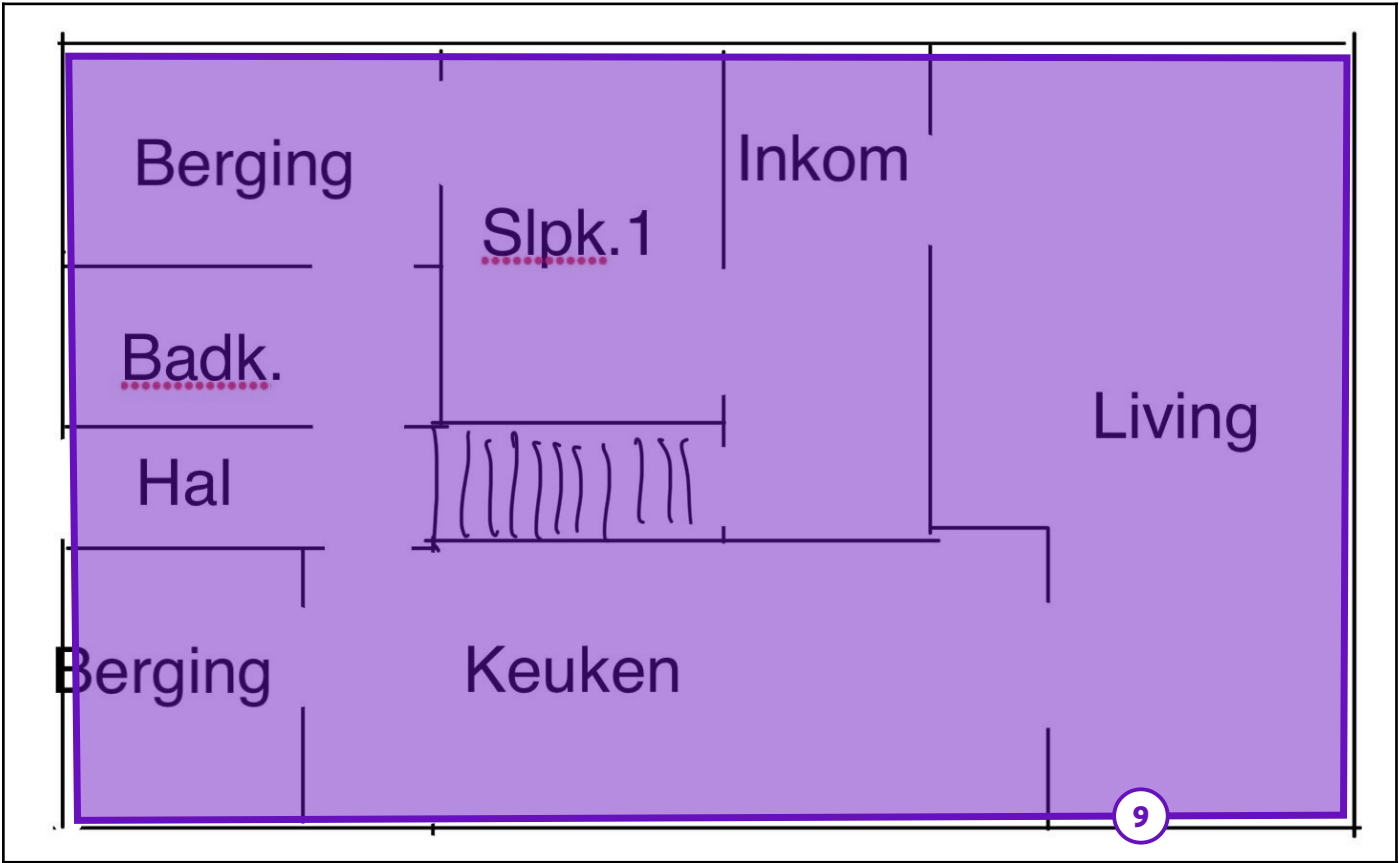
# Plan 1.2: Gelijkvloers

| Beschrijving | Type | Actie |
|---|---|---|
| 9. Plafonds pleister | Advies | - |

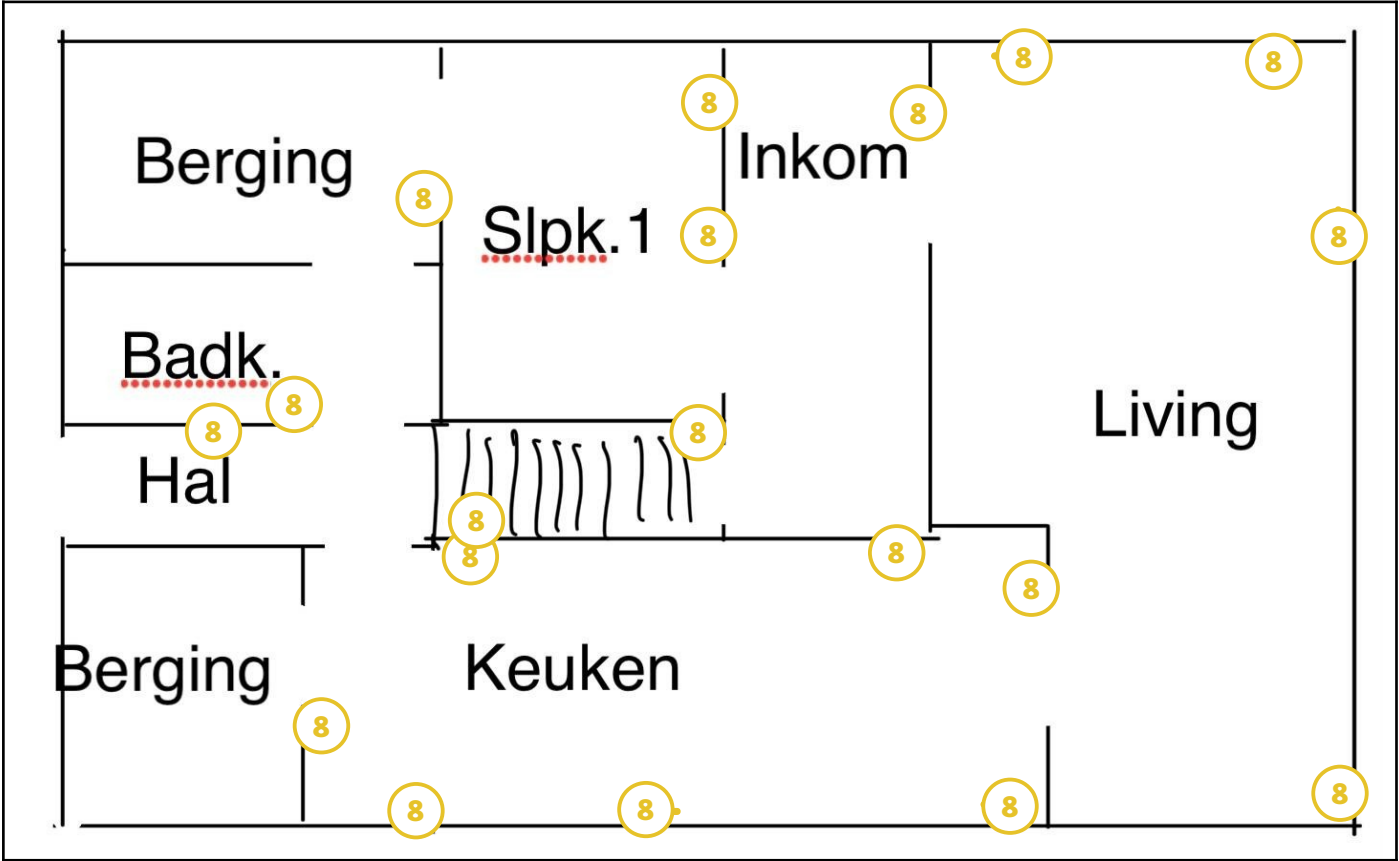
Plan 1.3: Gelijkvloers

| Beschrijving | Type | Actie |
|---|---|---|
| 8. Bakeliet | Asbestmateriaal | Zorgvuldig beheren |

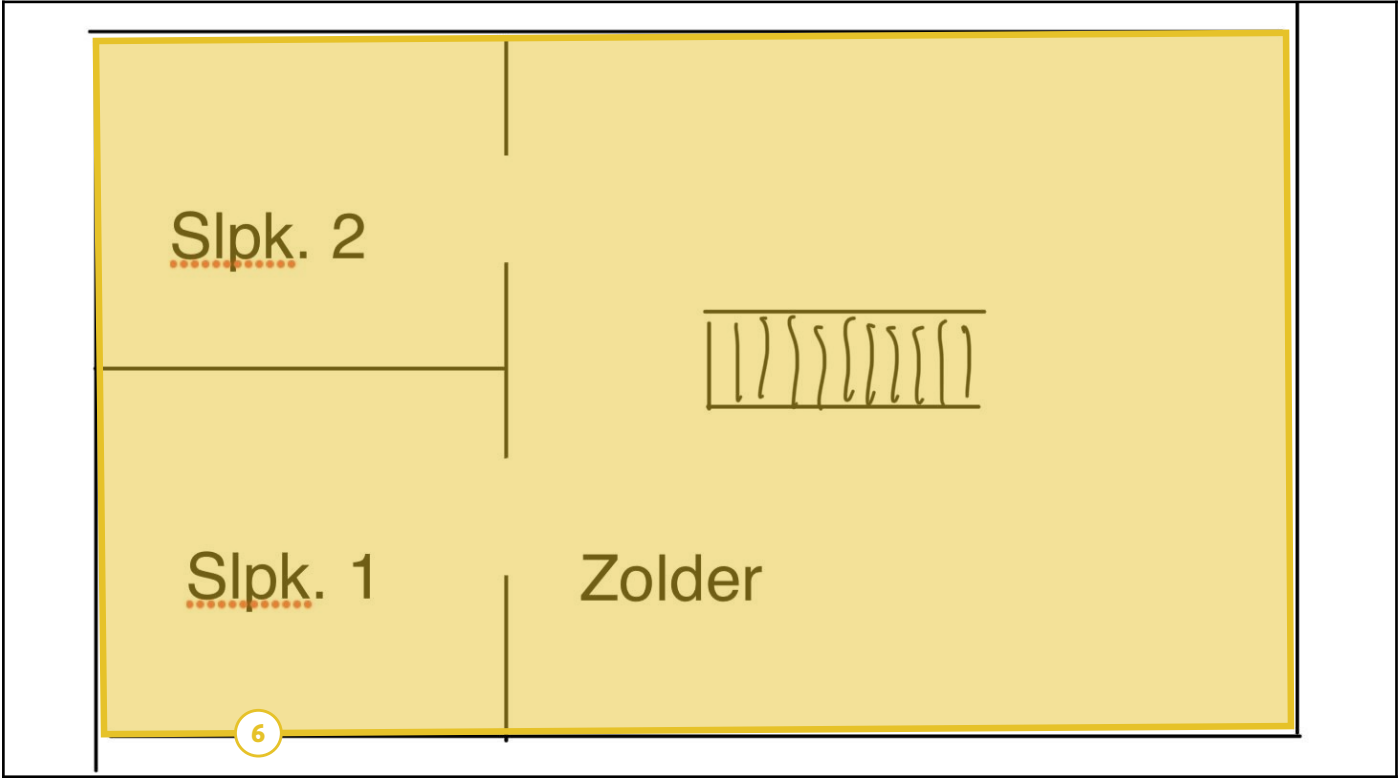
Plan 1.4: Zolder

| Beschrijving | Type | Actie |
|---|---|---|
| 6. Onderdak hoofdgebouw | Asbestmateriaal | Zorgvuldig beheren |

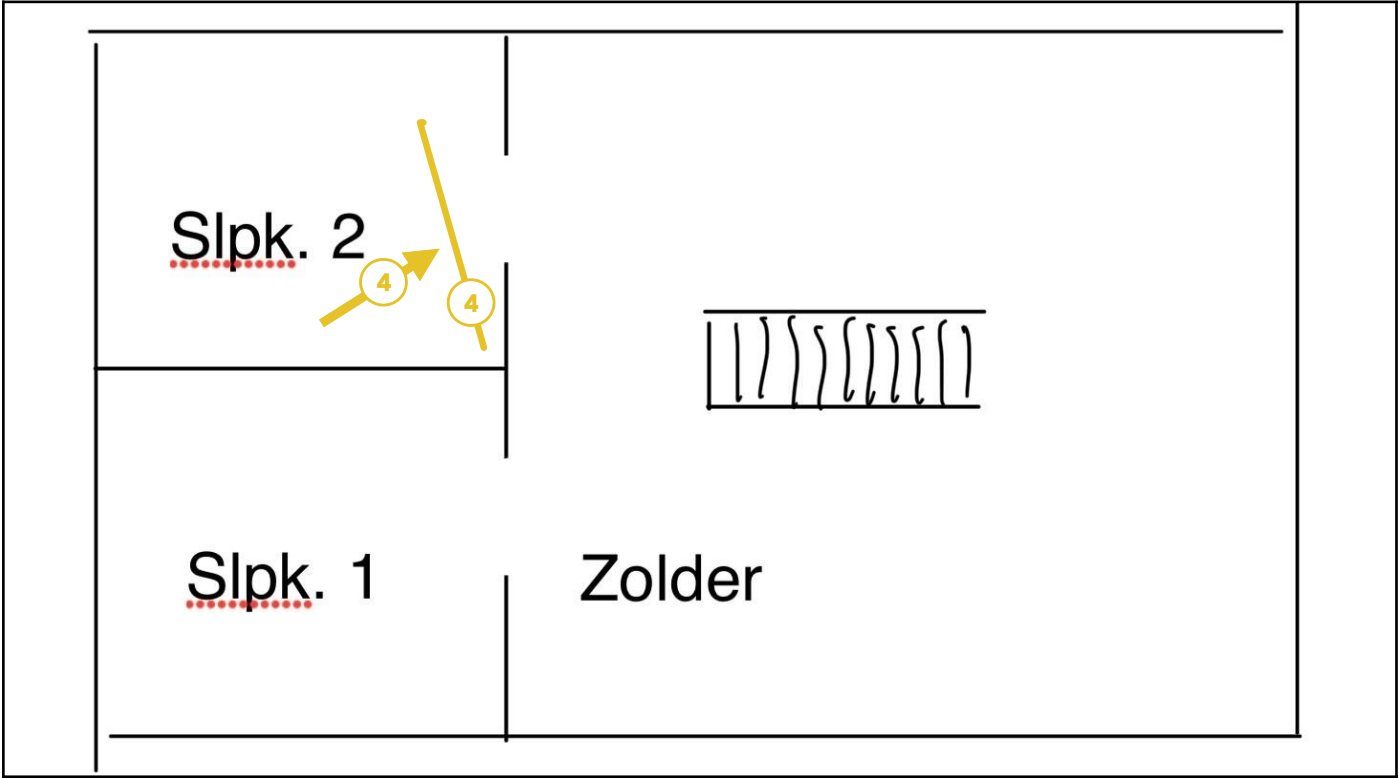
# Plan 1.5: Zolder

| Beschrijving | Type | Actie |
|---|---|---|
| 4. Rookgaskanaal op zolder | Asbestmateriaal | Zorgvuldig beheren |

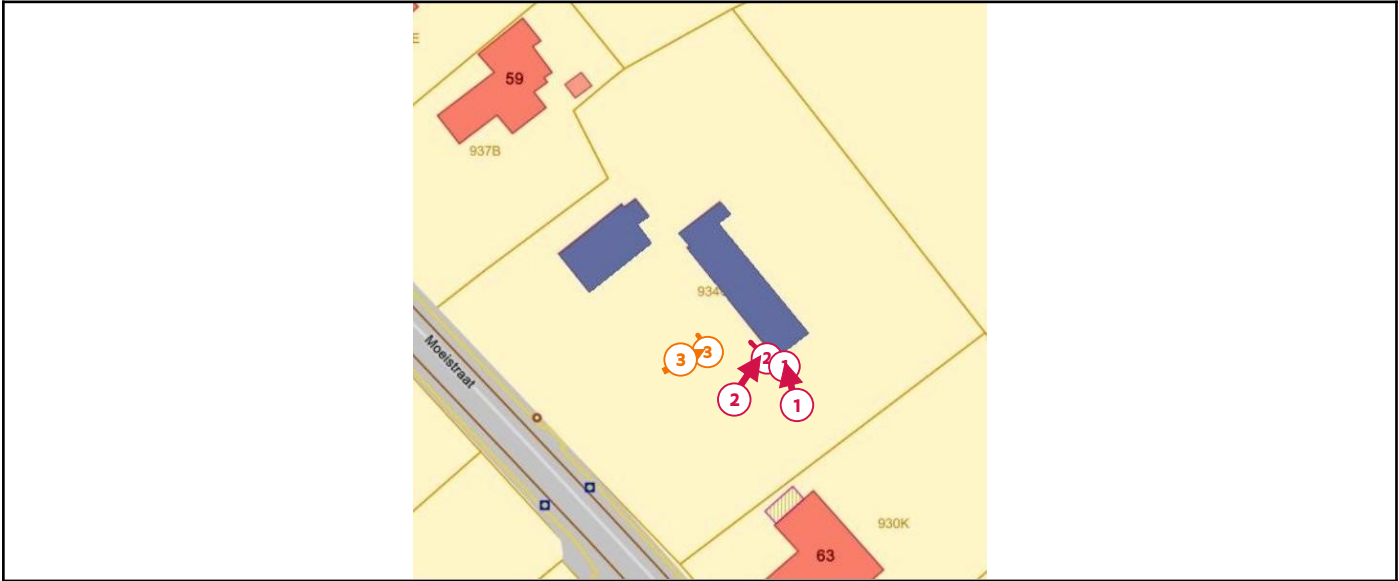
# Plan 1.6: Plattegrond

| Beschrijving | Type | Actie |
|---|---|---|
| 3. Putdeksel voor bijgebouw | Asbestmateriaal | Verwijderen |
