# Asbestinventarisatetest

Doelstraat 20, 1741 Ternat

Attestnummer : 20260206-000059.000

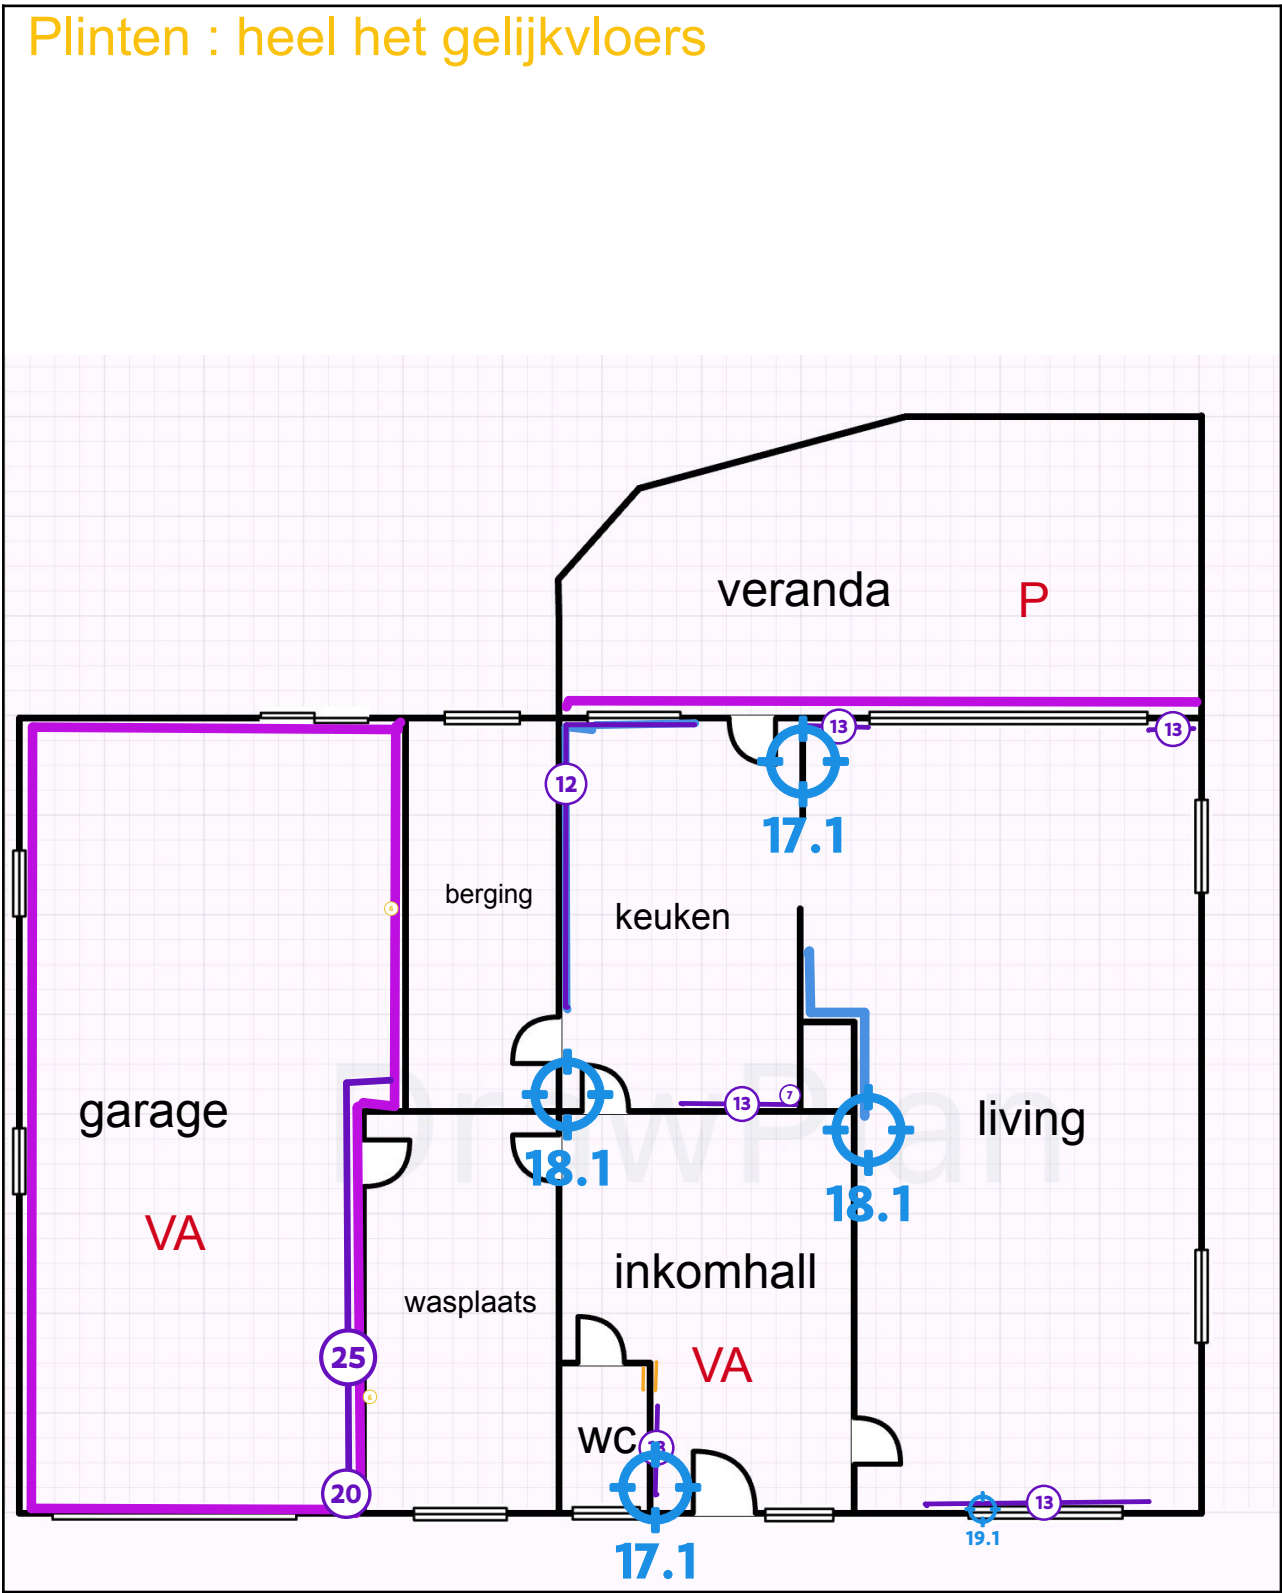
Plan 1.3: Gelijkvloers

| 25. Garage - leidingisolatie (schuimrubber) | Overige ruimte of materiaal | - |

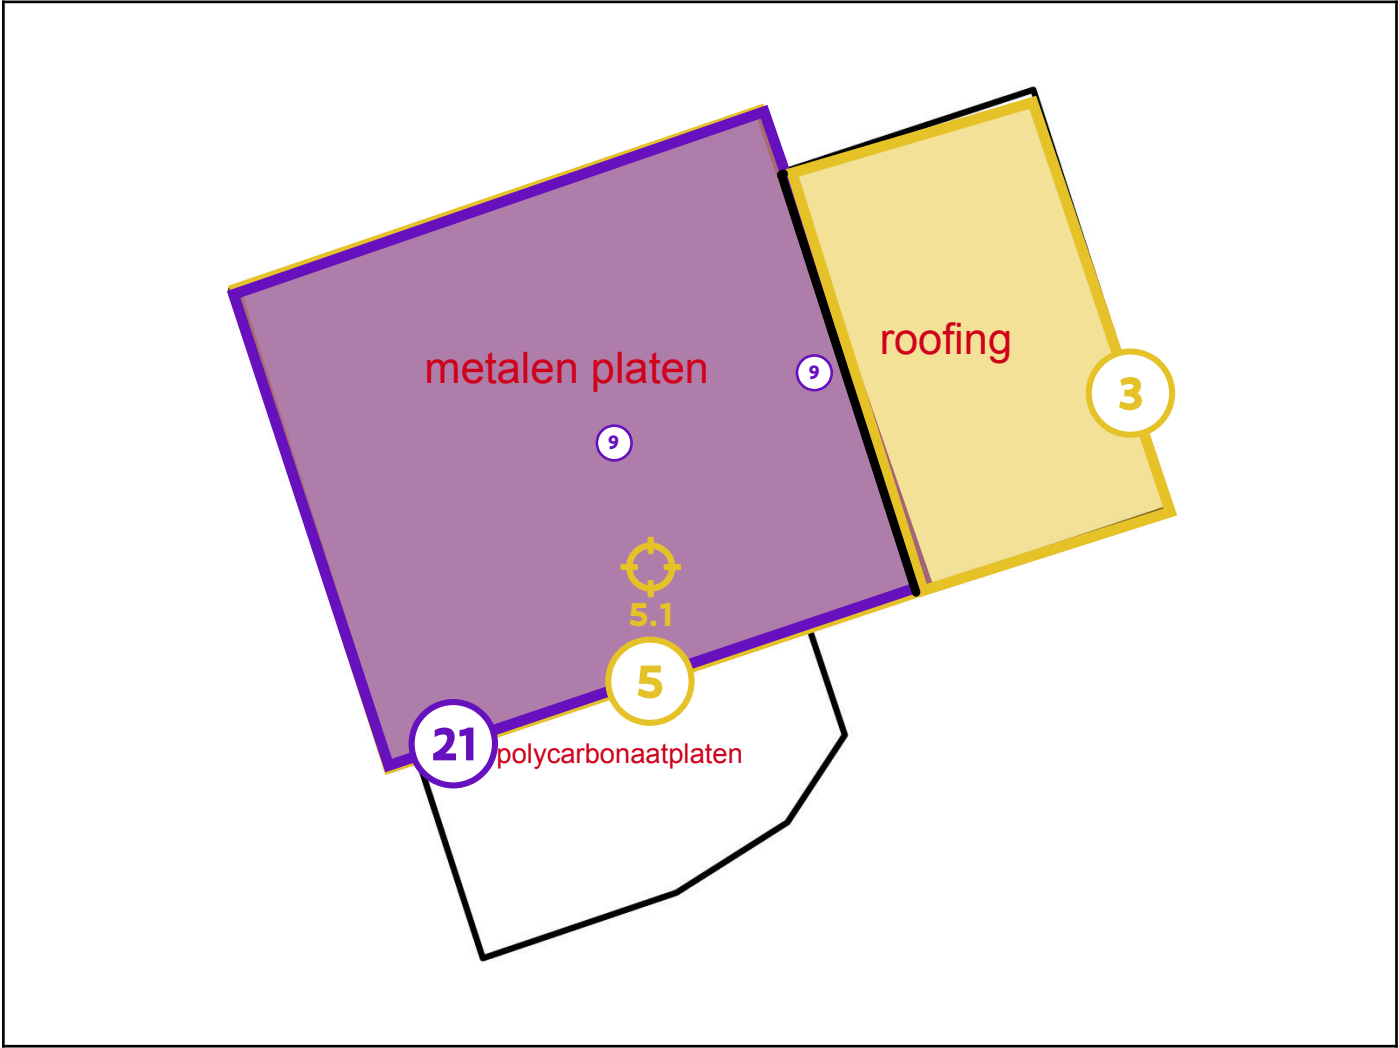
# Plan 1.6: Dakenplan

| Beschrijving | Type | Actie |
|---|---|---|
| 21. Dak woning - metalen platen (pannenmotief) | Overige ruimte of materiaal | - |

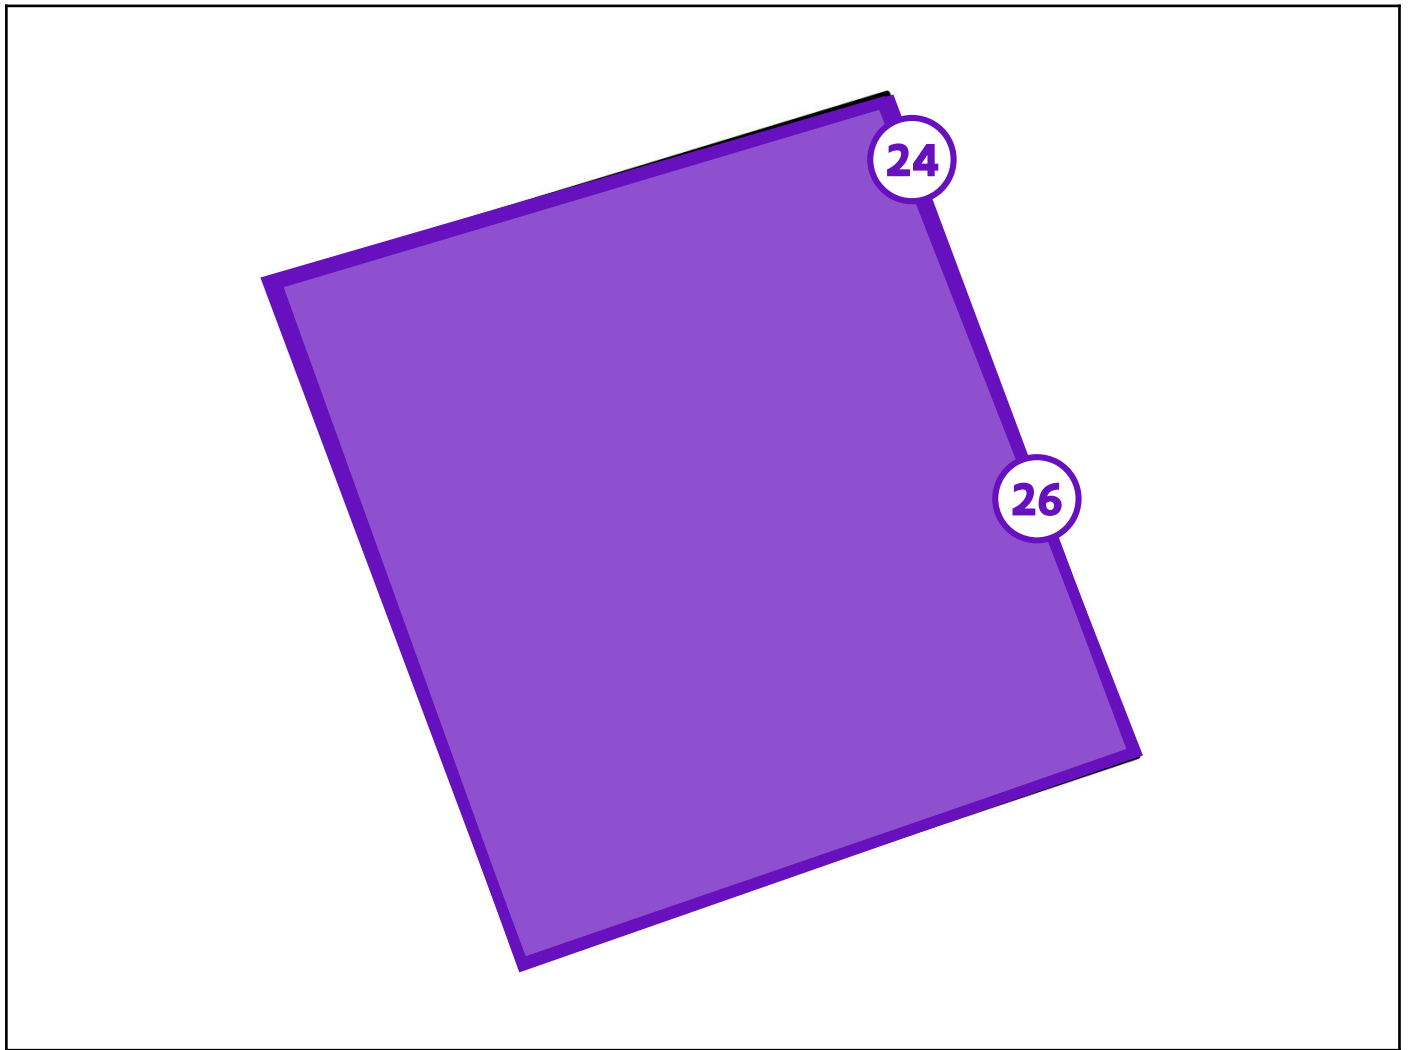
## Plan 2.1: Tuinhuis

| Beschrijving | Type | Actie |
|---|---|---|
| 26. Dak tuinhuis - metalen platen (pannenmotief) | Overige ruimte of materiaal | - |
