# Asbestinventarisatattest

Everslaarstraat 226, 9160 Lokeren

Attestnummer : 20260218-000351.000

Uitgegeven op : 18.02.2026

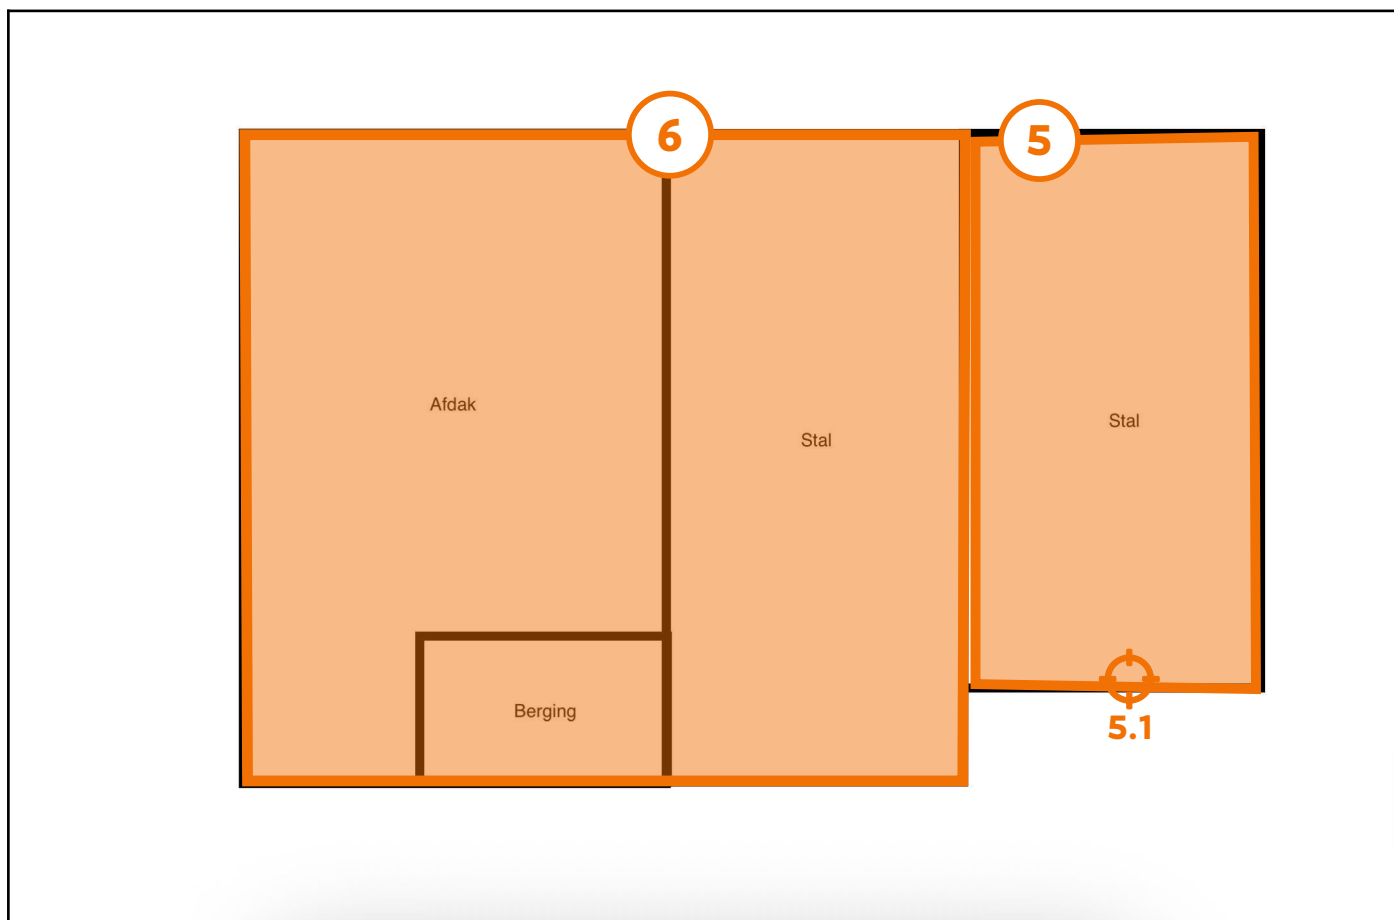
## Plan 2.3: Stal 1

| Beschrijving | Type | Actie |
|---|---|---|
| 6. dakbedekking - golfplaten grijs | Asbestmateriaal | <a href="#">Verwijderen</a> |

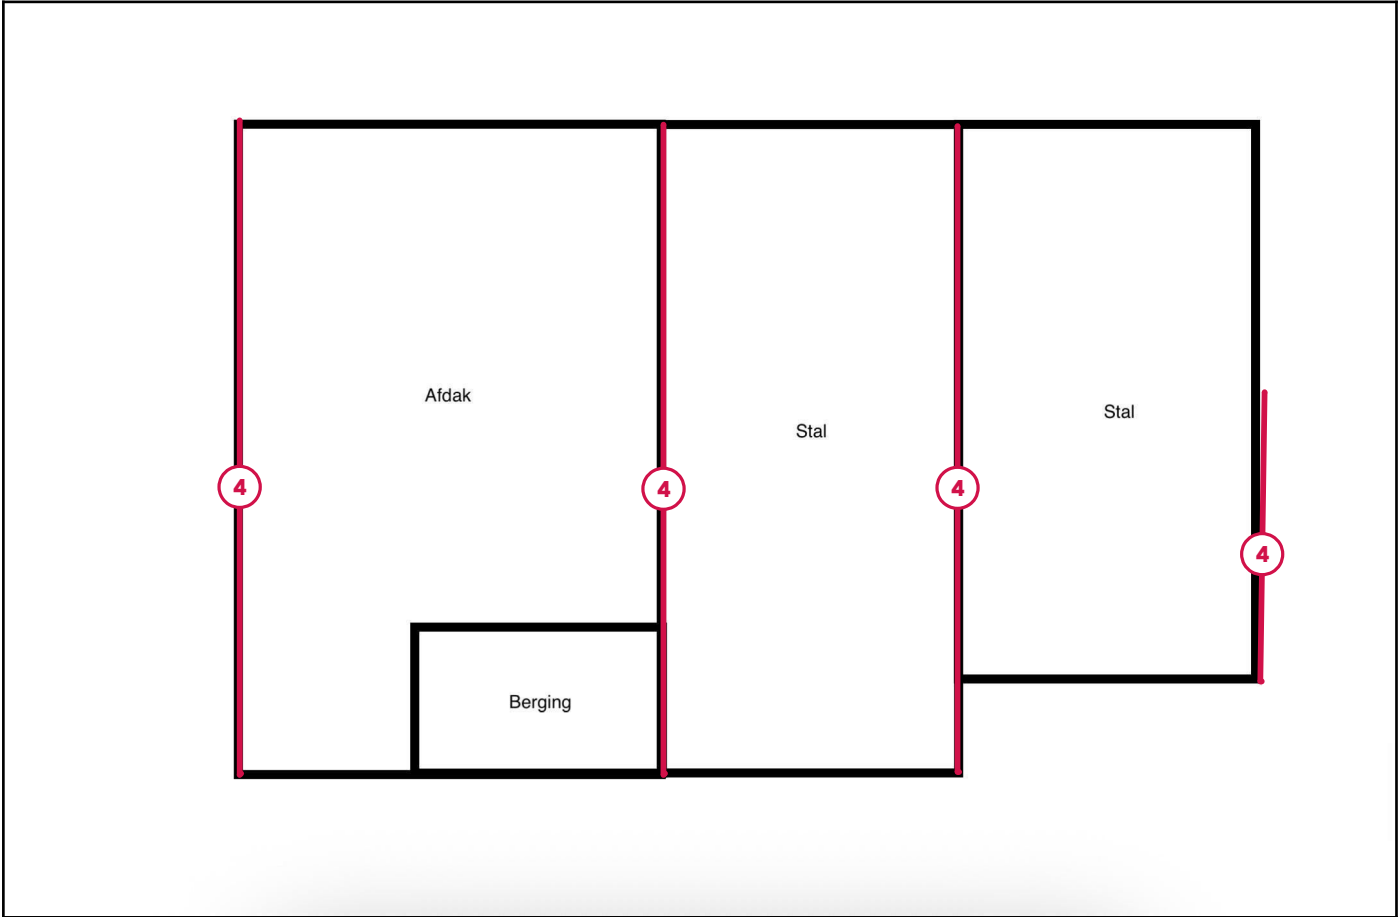
# Plan 2.4: Stal 1

| Beschrijving | Type | Actie |
|---|---|---|
| 4. Dakgoot - Contaminatie stal 1 | Asbestmateriaal | Dringend verwijderen |

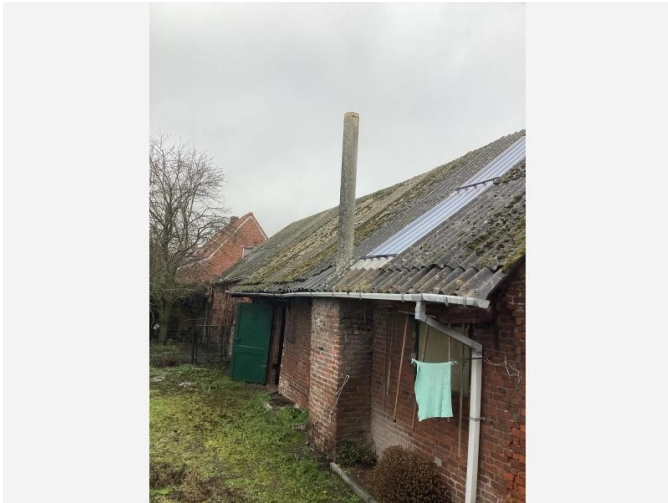
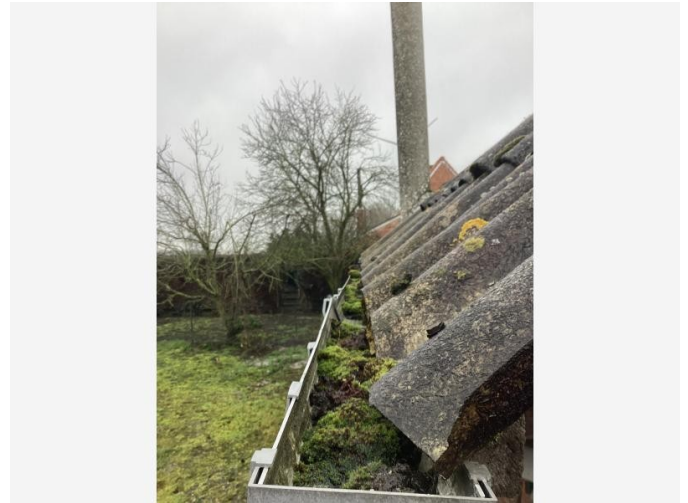
| Identificatiemethode | Een monstername door de asbestdeskundige met laboanalyse door een asbestlabo. |

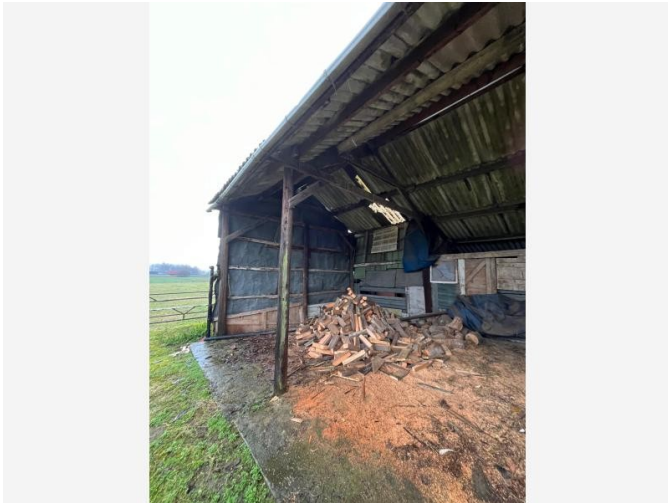
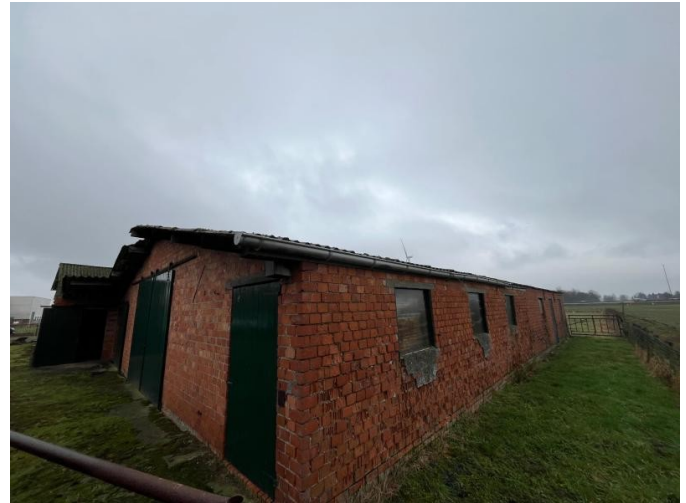
| Identificatiemethode | De asbestdeskundige beoordeelt het materiaal als asbestverdacht en dus asbesthoudend, en dit zonder monstername. |

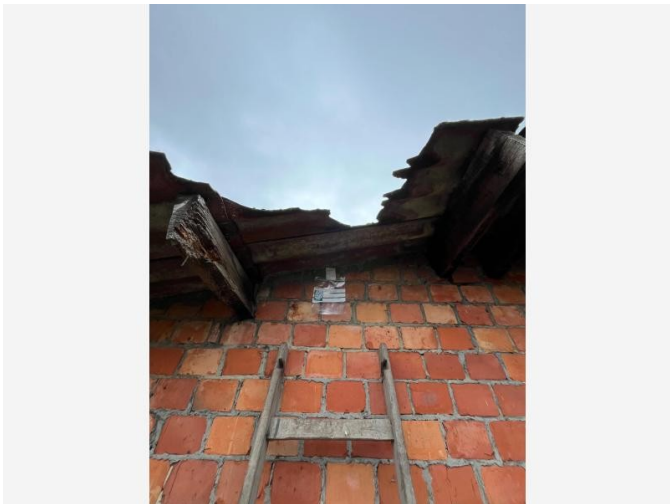
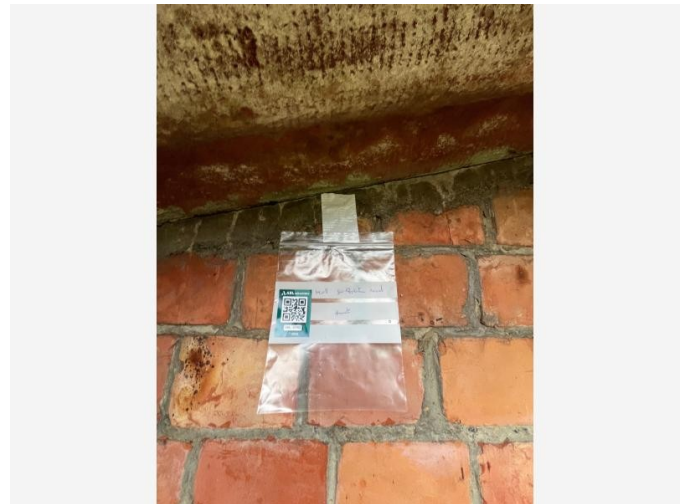
| Identificatiemethode | De asbestdeskundige beoordeelt het materiaal als asbestverdacht en dus asbesthoudend, en dit zonder monsternamen. |
| Opmerking | De hoeveelheid is een schatting. |

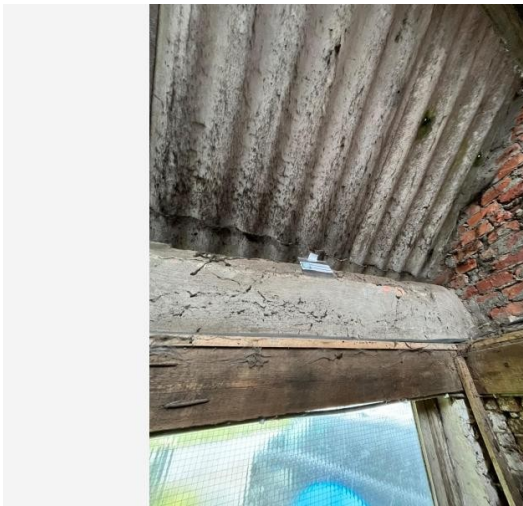
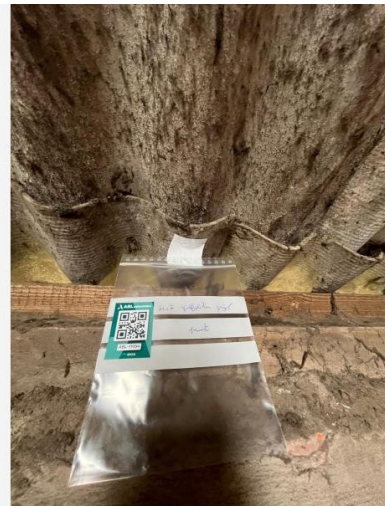
| Opmerking | De hoeveelheid betreft een schatting. |

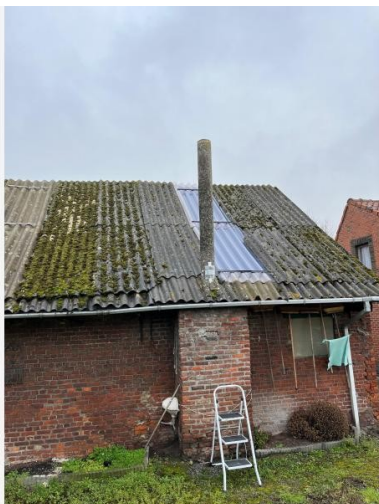
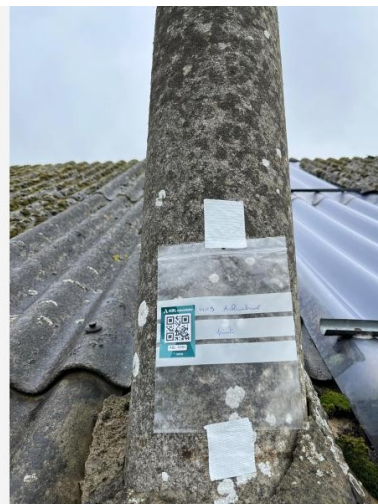
Het asbestmateriaal valt onder de mijlpaal van 2034.

Verwijderen

| Eindbeoordeling materiaalrisico | Laag materiaalrisico en/of verlaagde kans op vezelvrijgave |

| Toestand van het materiaal | Licht beschadigd, licht verweerd. Intact calciumsilicaatmateriaal of categorie III 'gebondenheid' |

| # | Type | Referentie | Resultaat |
|---|---|---|---|
| 7.1 | Puntmonster | M09 | Chrysotiel |

| Beschrijving | Schouwbus in gesloten systeem |
| Asbestmateriaal | Rookgaskanaal |
| Opmerking | Schouwbus in een 'gesloten systeem' wil zeggen dat er in het verlengde van deze schouwbus een CV ketel is aangesloten of deze volledig dichtgemaakt is en niet meer in gebruik is. De hoeveelheid is een schatting. |

- Zorg voor een veilig beheer. Vermijd het beschadigen van het asbestmateriaal. Controleer de toestand jaarlijks op wijzigingen.
