# Asbestinventarisatattest

Bolwerkstraat 62, 2200 Herentals

Attestnummer : 20251020-000488.000

Uitgegeven op : 20.10.2025

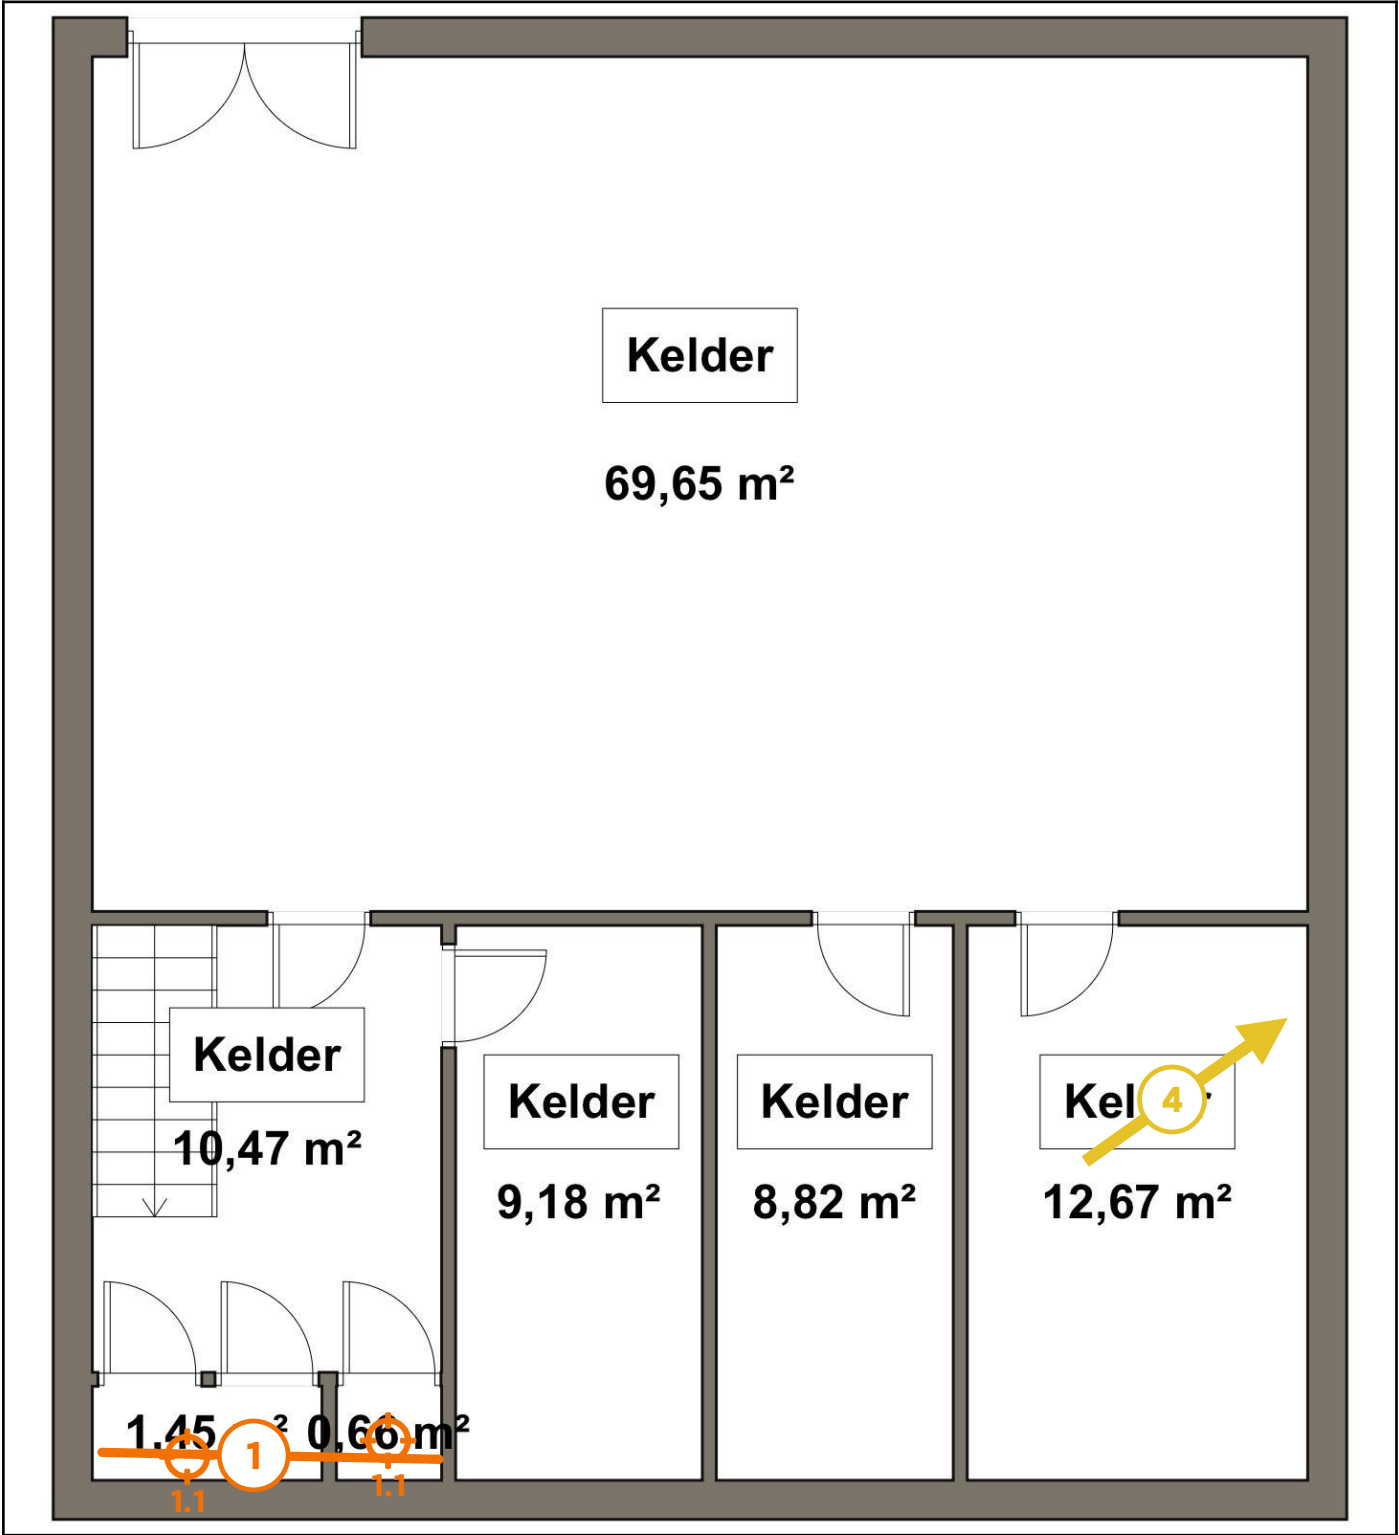
Plan 1.2: Kelder .2

| 4. Bakeliet schakelaar | Asbestmateriaal | Zorgvuldig beheren |

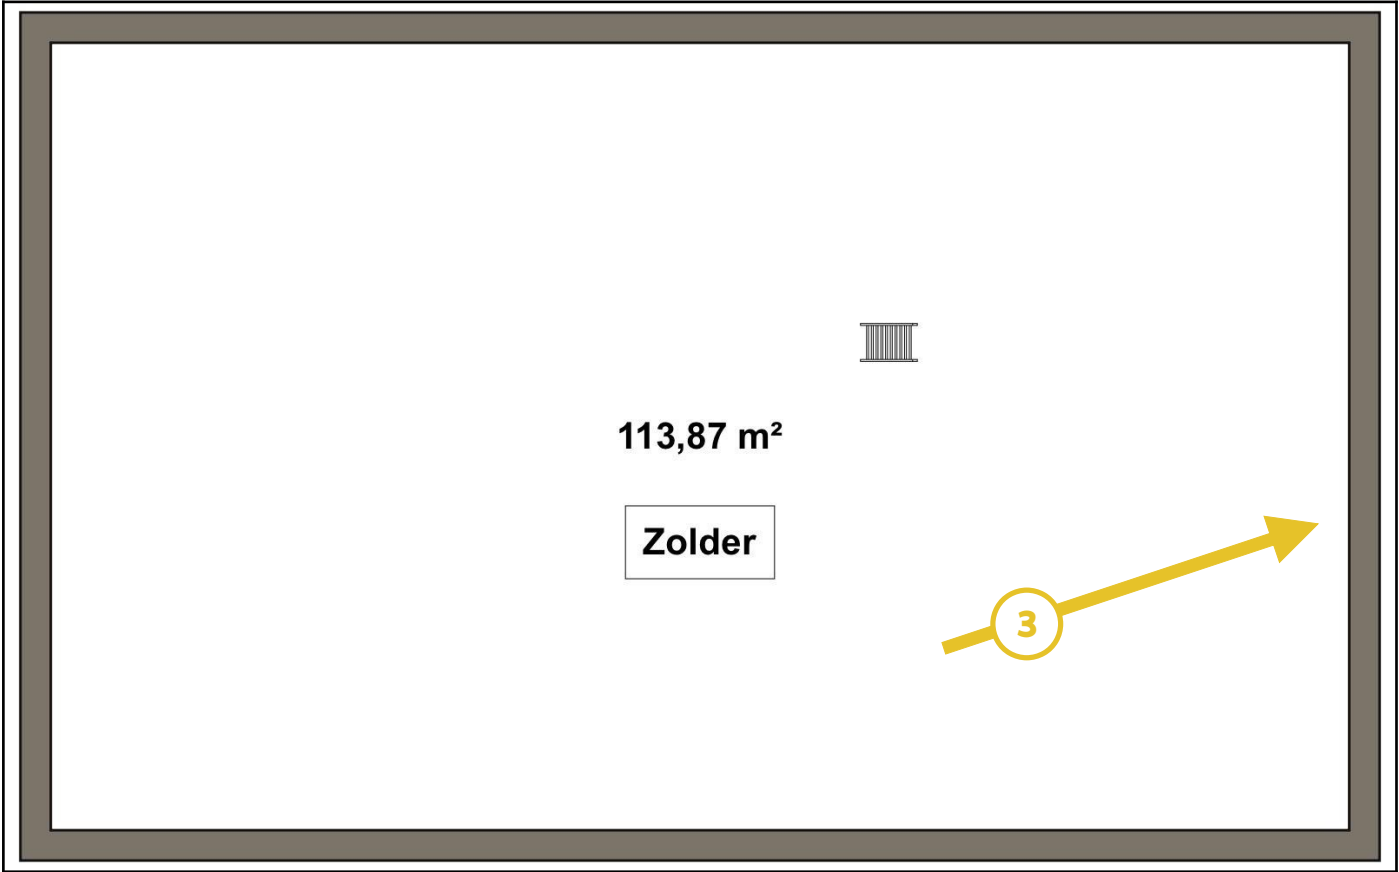
# Plan 1.6: Zolder

| Beschrijving | Type | Actie |
|---|---|---|
| 3. Roetklep | Asbestmateriaal | Zorgvuldig beheren |
