# Asbestinventarisatetest

Calleboutstraat 19, 2890 Puurs-Sint-Amands

Attestnummer : 20250915-000035.000

**Niet-asbestveilig**

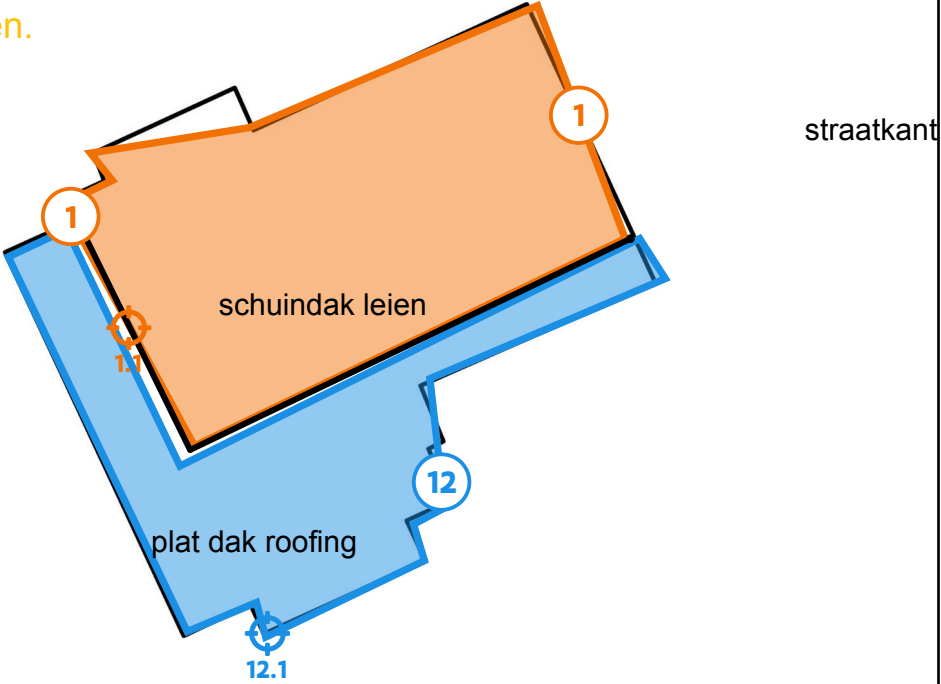
# Plan 1.2: woning plan

Alle ramen bevatten siliconen.

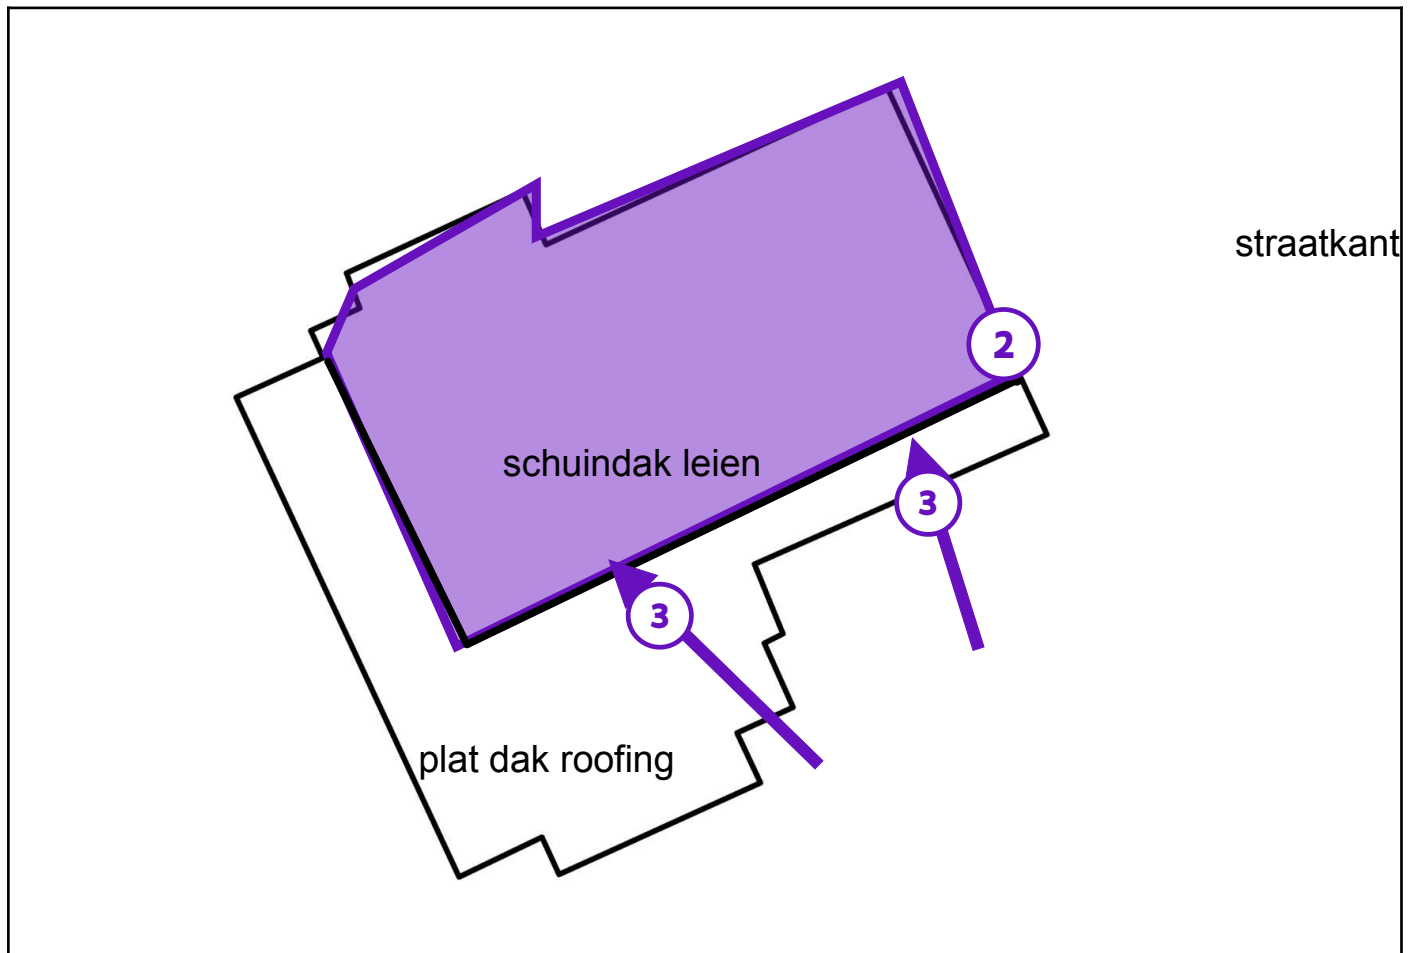
## Plan 1.4: woning plan kopie

| Beschrijving | Type | Actie |
|---|---|---|
| 3. Schouw op het dak (beperkingsfiche) | Beperking | - |

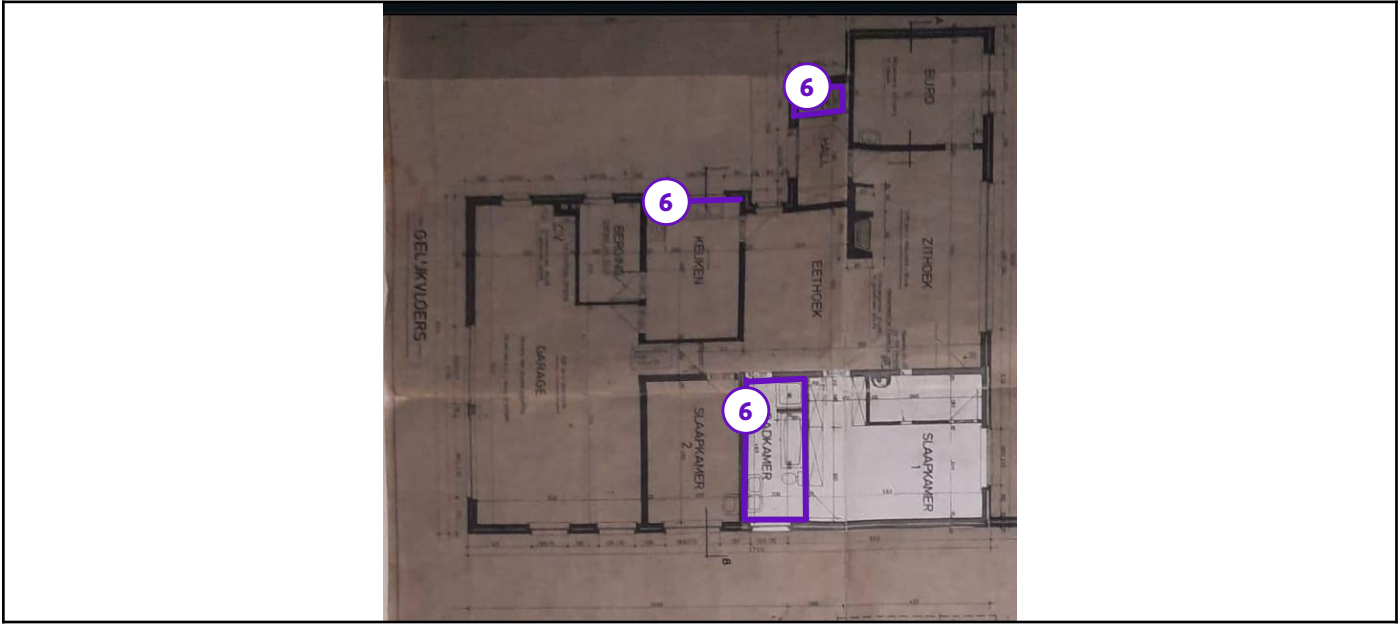
# Plan 1.5: glv

| Beschrijving | Type | Actie |
|---|---|---|
| 6. Tegellijm niet zichtbaar | Advies | - |

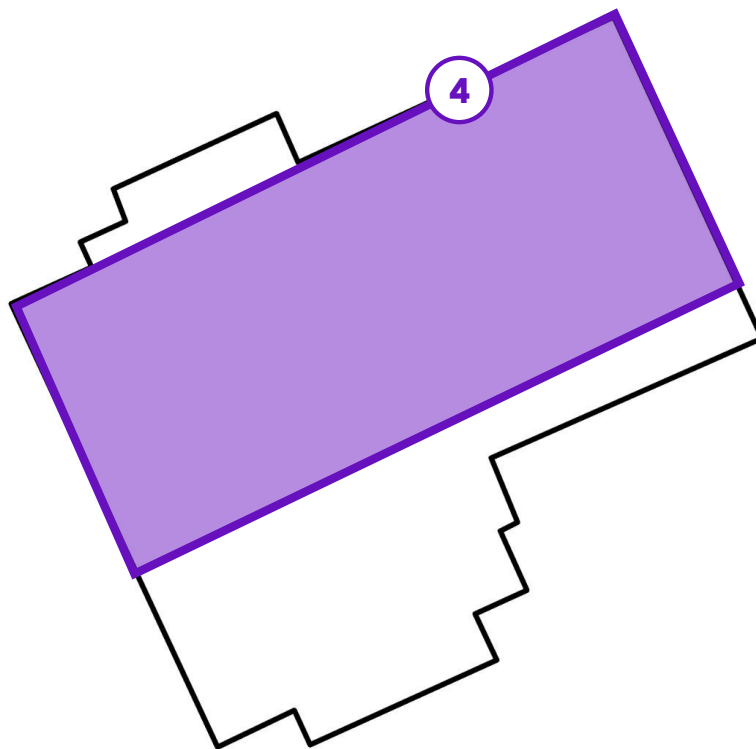
## Plan 1.7: woning plan

plafond zolder in hout.

| Beschrijving | Type | Actie |
|---|---|---|
| 4. Valse plafonds | Advies | - |
