Asbestinventarisatetest

Paviljoenlaan 9/101, 2610 Antwerpen

Attestnummer : 20251219-000022.000

Uitgegeven op : 19.12.2025

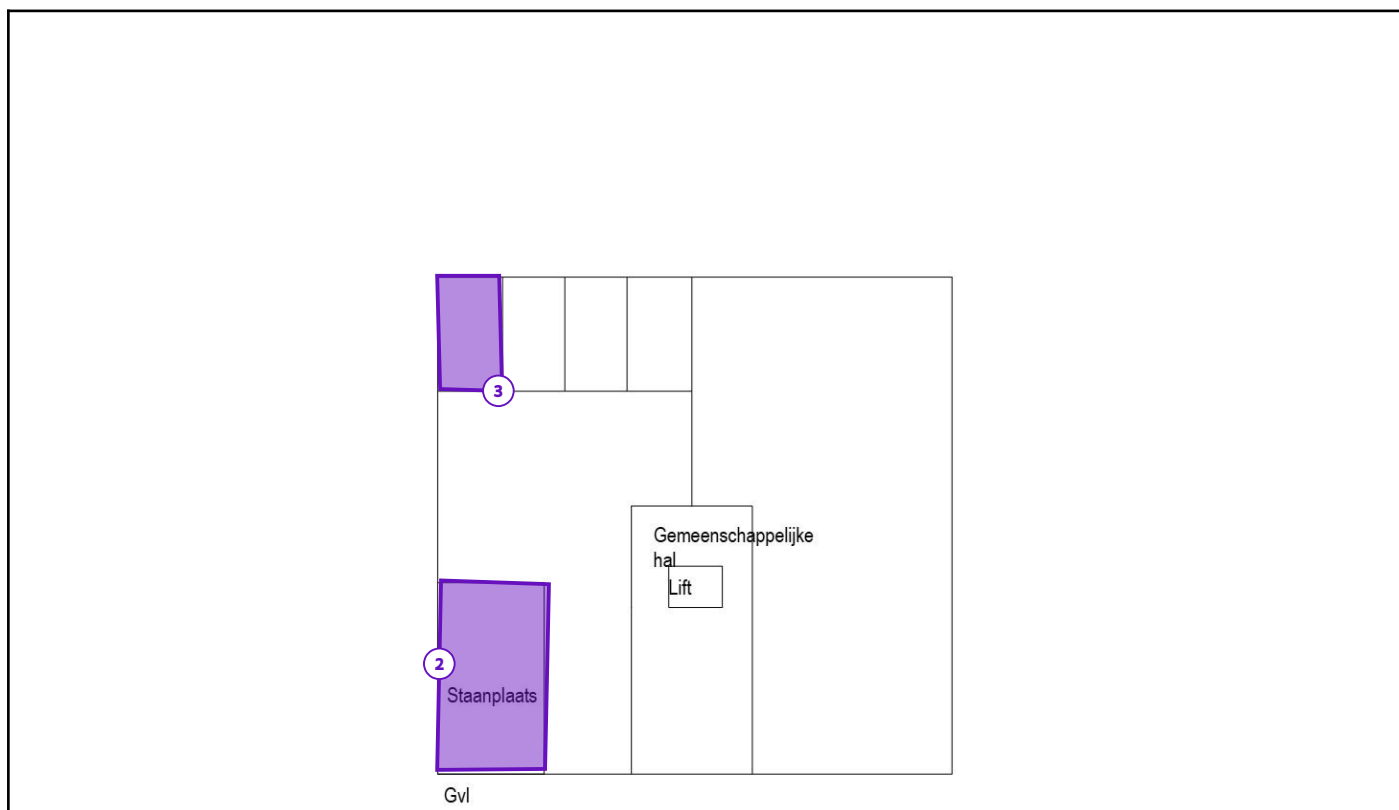
Plan 1.1: GVL

Beschrijving	Type	Actie
2. Garage: Staanplaats	Advies	-
3. Bergruimte:	Advies	-

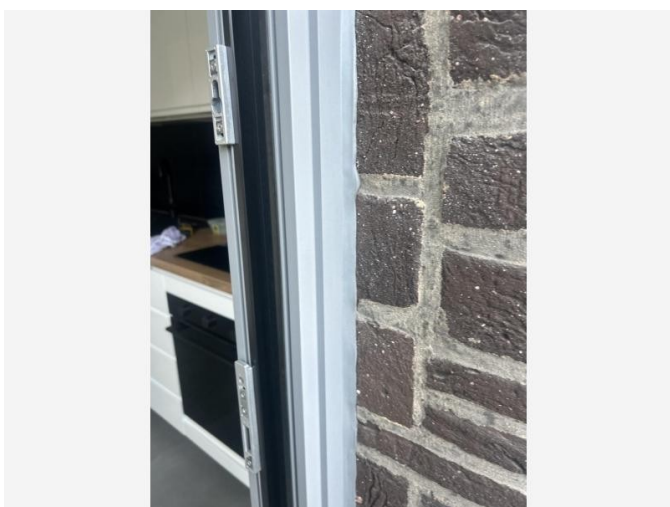
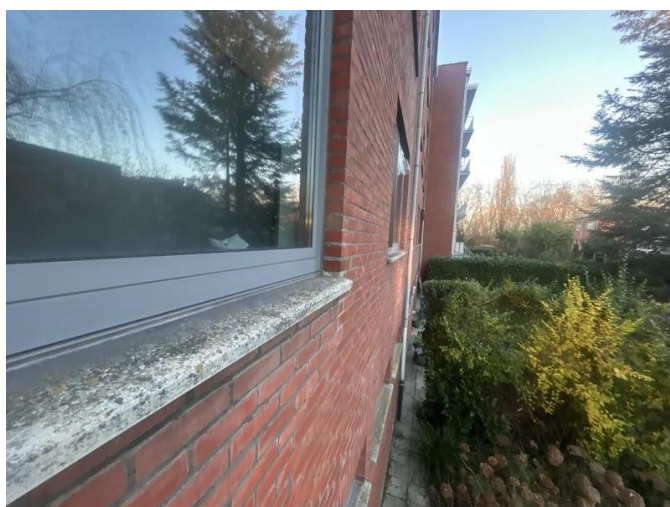
Fiche 9: Afdichting aan ramen en deuren

Afdichting aan ramen en deuren tussen kader en glas met rubber en tussen kader en gevel met silicone
