# Asbestinventarisatetest

Brusselsesteenweg 176, 1730 Asse

Attestnummer : 20260215-000116.000

Uitgegeven op : 15.02.2026

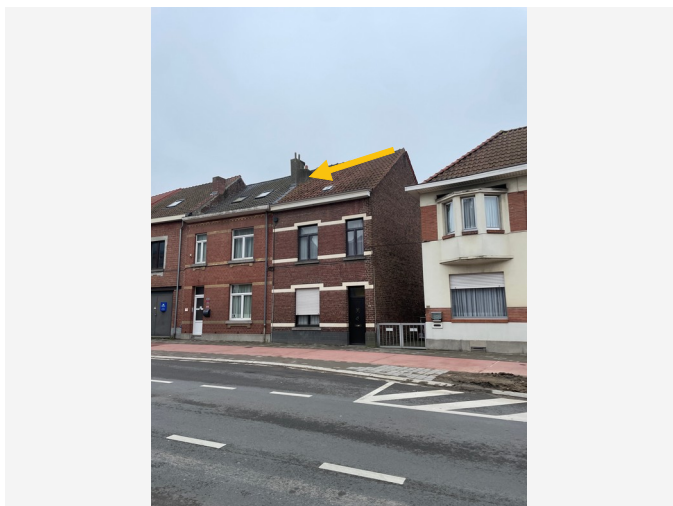
Situeringsfoto

| Karakterisatie | Asbest (verdacht) |
| Primaire drager | HVAC infrastructuur en uitrusting |

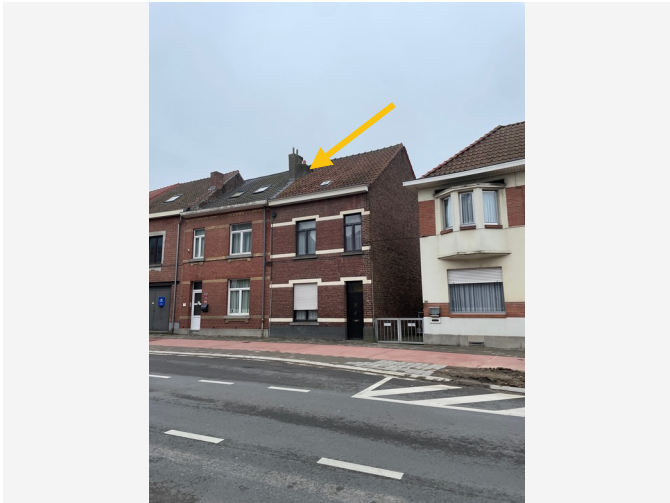
Situeringsfoto

| Karakterisatie | Asbest (verdacht) |
| Primaire drager | HVAC infrastructuur en uitrusting |

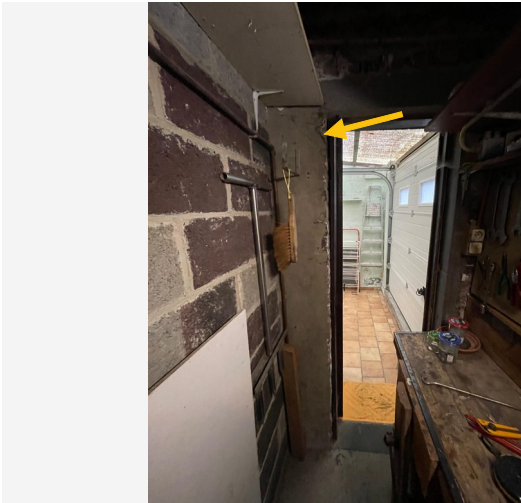
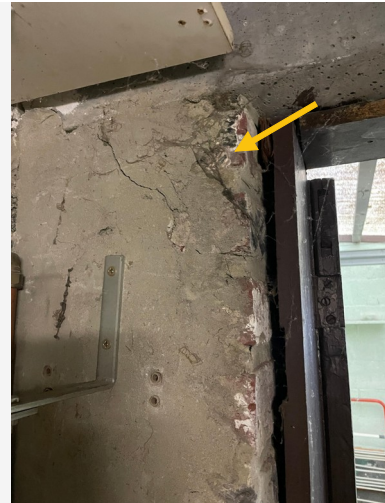
## Fiche 12: Smeerlaag in cement - Atelier

Geen asbest

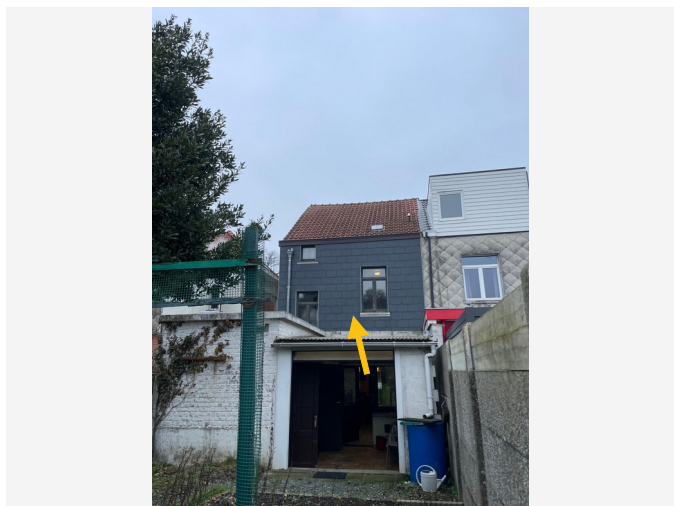
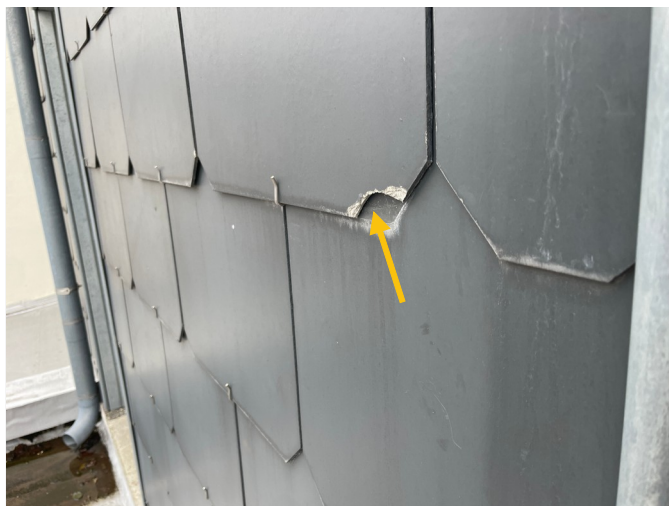
## Fiche 13: Leien tegen achtergevel

Geen asbest

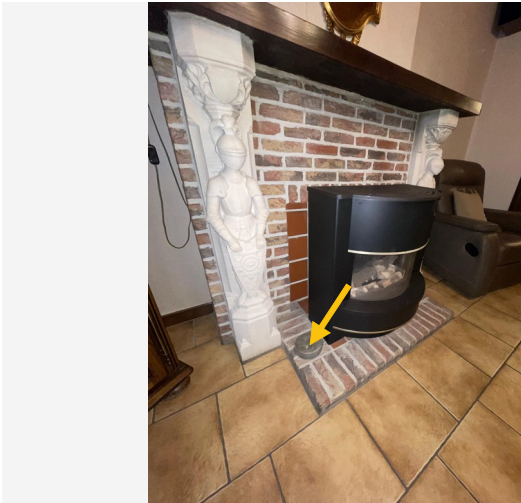
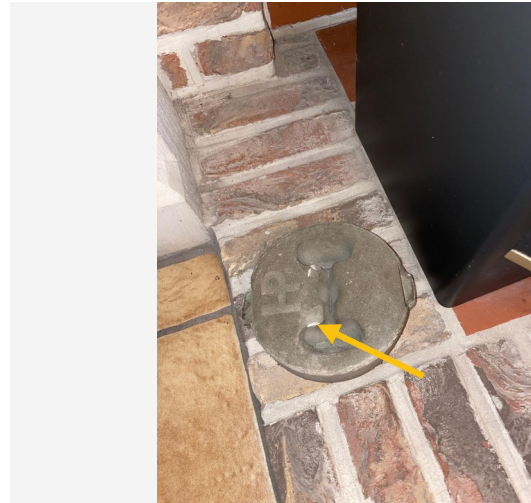
## Fiche 14: Roetluik

Geen asbest

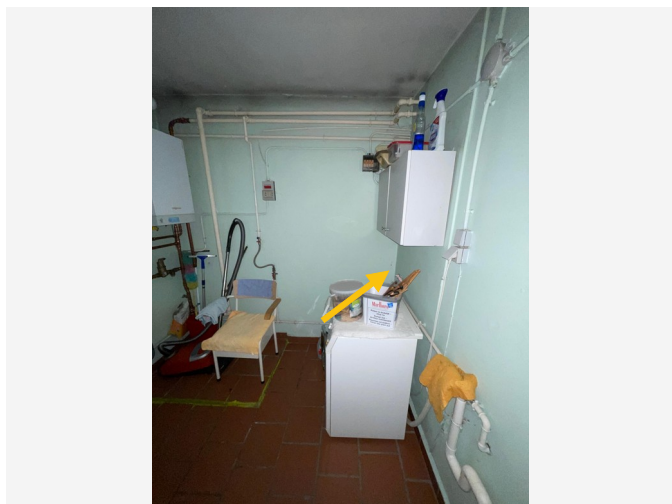
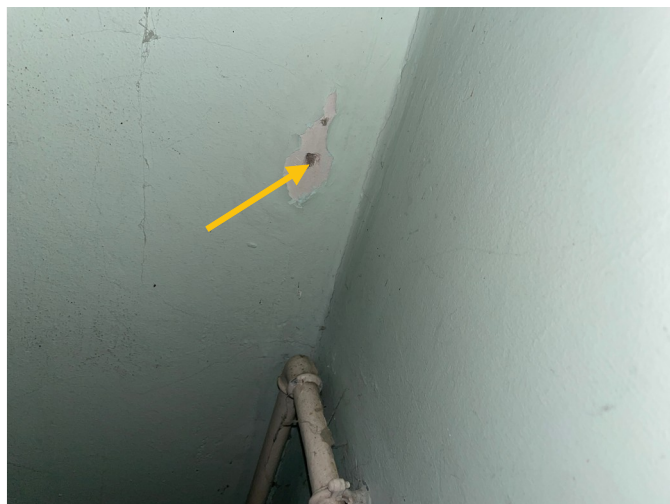
## Fiche 15: Pleisterwerk muren

Geen asbest

| Opmerking | Monsters genomen in trappenhal, stookruimte/wasplaats en slaapkamer. Geen pleisterwerk in keuken en badkamer aanwezig. Deze oppervlakte kan licht afwijken van de gemeten oppervlakte, de opgegeven hoeveelheden mogen niet gebruikt worden als maatstaf van heffing. |

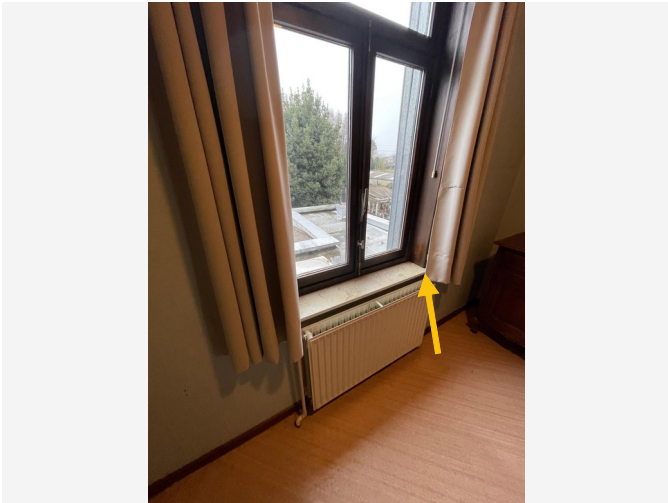
## Fiche 17: Vensterbank type Massal

Geen asbest

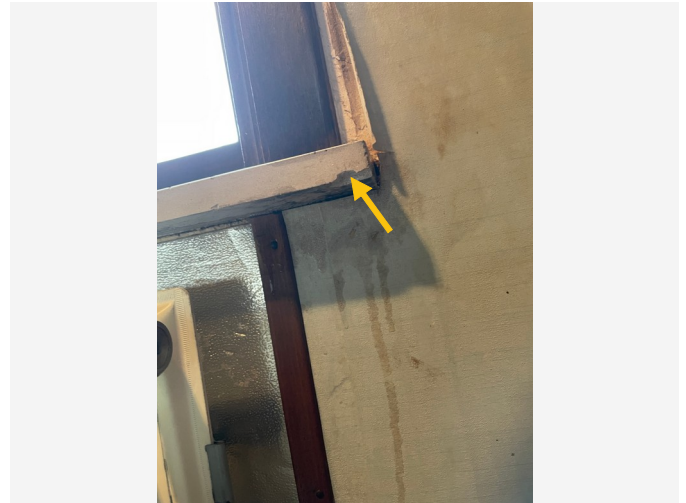
Detailfoto

Geen asbest

| # | Type | Referentie | Resultaat |
|---|---|---|---|
| 17.1 | Puntmonster | MM03 | Geen asbest |

| Beschrijving | Vensterbank type Massal |

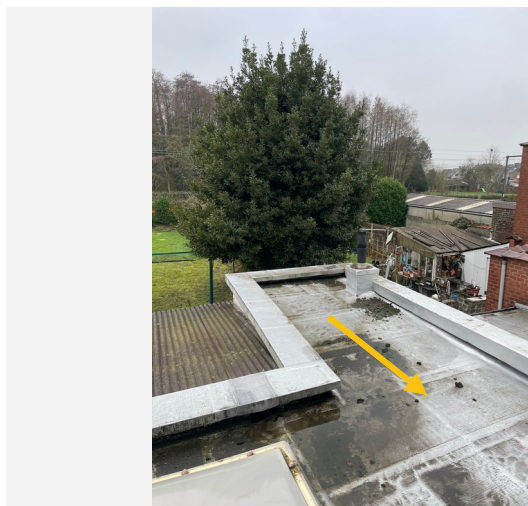
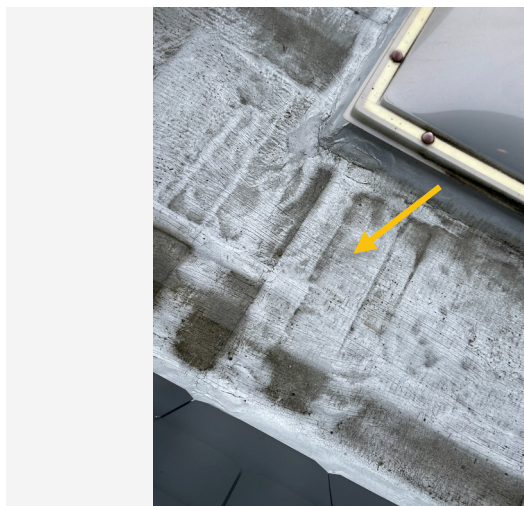
### Fiche 18: Plat dak in EPDM - VD1

| Beschrijving | Notitie | Terug te vinden op plannen |
|---|---|---|
| Fiche 18: Plat dak in EPDM - VD1 | Plat dak in EPDM: niet asbestverdacht. | Plan 1.5: Woning plan - Verdiep 1 |

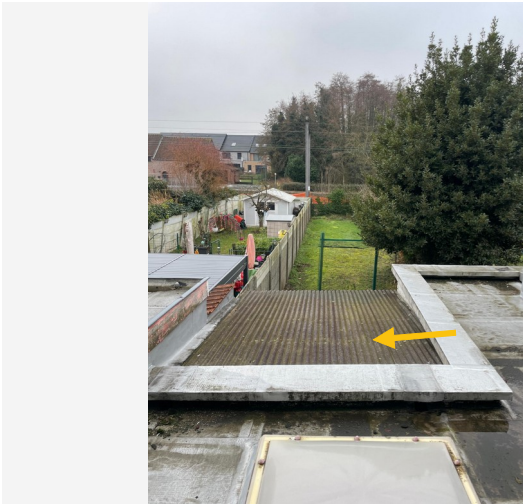
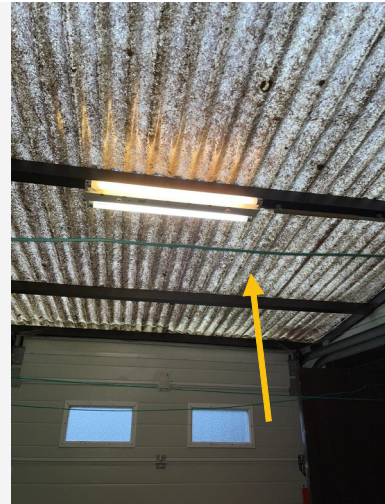
## Fiche 19: Golfplaten in kunststof

| Beschrijving | Notitie | Terug te vinden op plannen |
|---|---|---|
| Fiche 19: Golfplaten in kunststof | Golfplaten in kunststof zijn niet asbestverdacht. | Plan 1.2: Woning plan - Gelijkvloers |

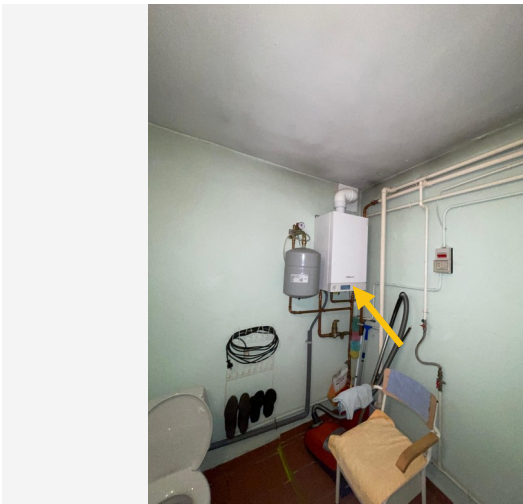
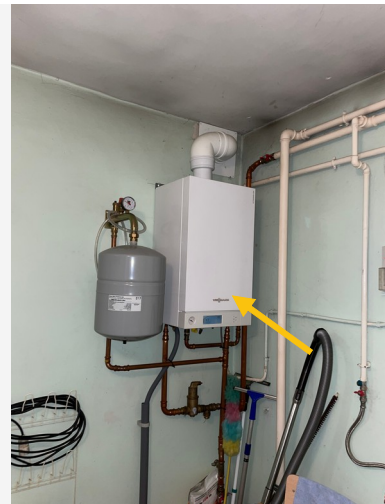
## Fiche 20: Condensatieketel niet verdacht

| Beschrijving | Notitie | Terug te vinden op plannen |
|---|---|---|
| Fiche 20: Condensatieketel niet verdacht | Condensatieketel is ouder dan 2001 en niet asbestverdacht. | Plan 1.1: Woning plan - Gelijkvloers |

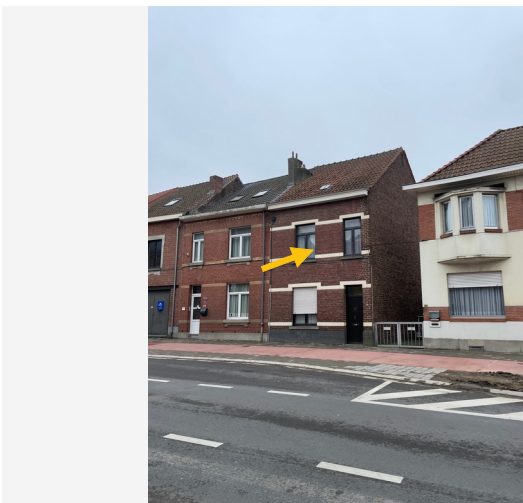
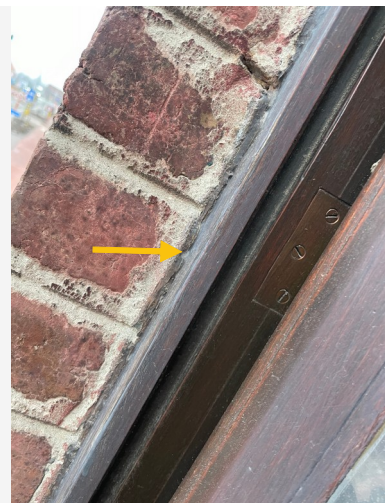
## Fiche 21: Afdichtingsmateriaal aan schrijnwerk

| Beschrijving | Notitie | Terug te vinden op plannen |
|---|---|---|
| Fiche 21: Afdichtingsmateriaal aan schrijnwerk | Geen asbestverdachte mastiek aanwezig tussen gevel en schrijnwerk. | - |

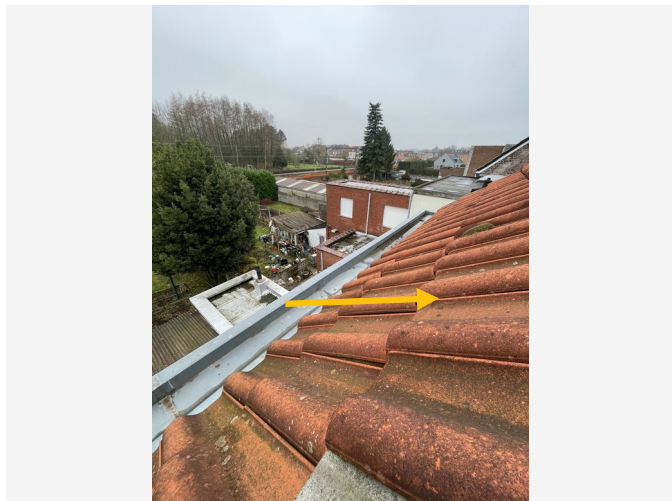
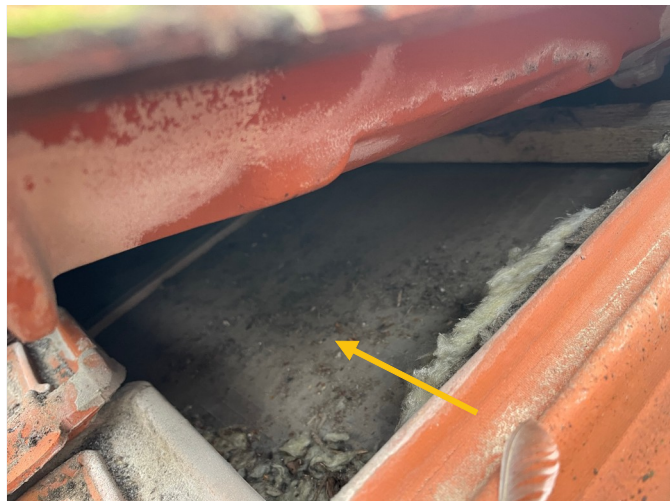
## Fiche 22: Materialen onder de dakbedekking (onderdak)

| Beschrijving | Notitie | Terug te vinden op plannen |
|---|---|---|
| Fiche 22: Materialen onder de dakbedekking (onderdak) | Geen asbestverdacht onderdak aanwezig. | Plan 1.11: Woning plan - Verdiep 2 |

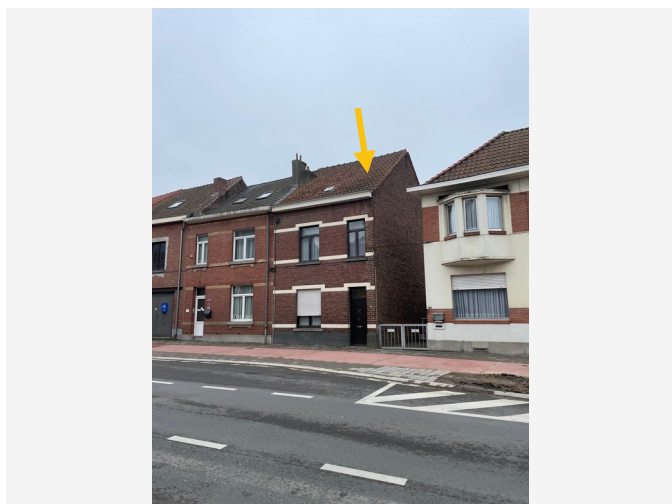
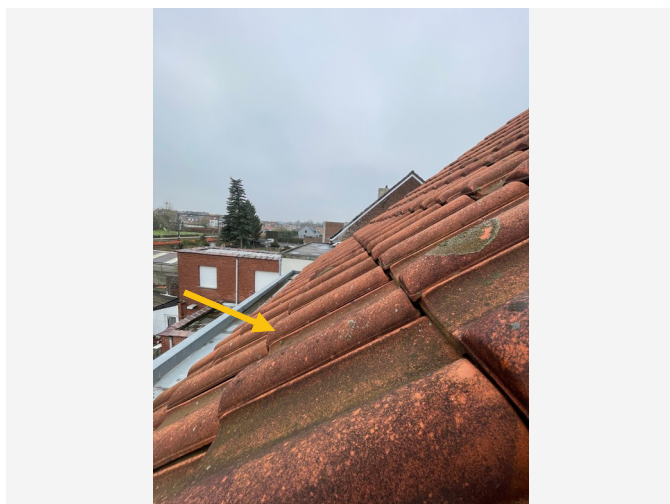
## Fiche 23: Dakbedekking

| Beschrijving | Notitie | Terug te vinden op plannen |
|---|---|---|
| Fiche 23: Dakbedekking | De dakbedekking is niet asbestverdacht. | - |

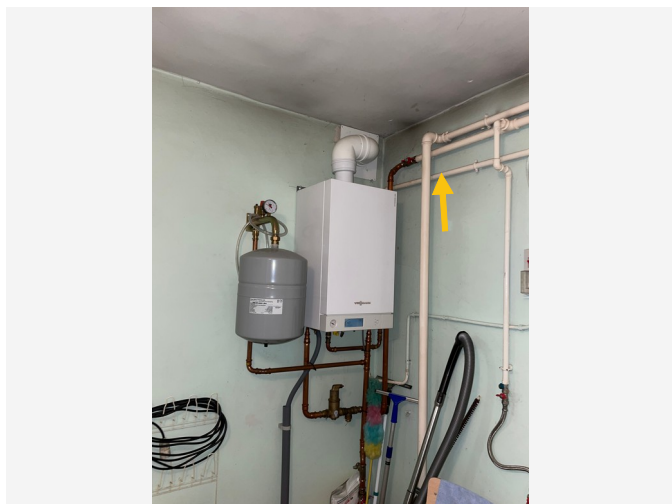
### Fiche 24: Leidingisolatie

| Beschrijving | Notitie | Terug te vinden op plannen |
|---|---|---|
| Fiche 24: Leidingisolatie | Geen leidingisolatie aanwezig. | - |
