# Asbestinventarisatetest

Abstraat 215, 3090 Overijse

Attestnummer : 20250305-000341.000

**Niet-asbestveilig**

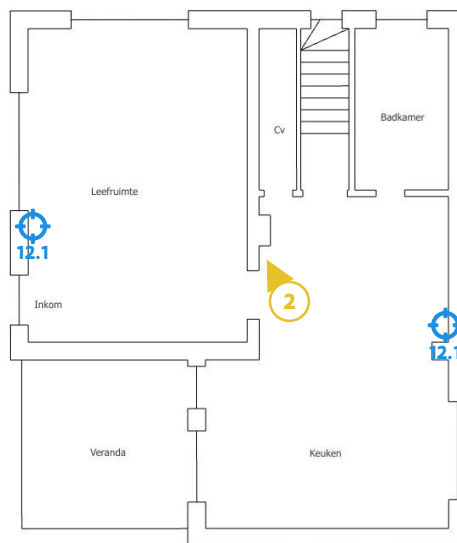
## Plan 1.1: plan niv +0

pleisterwerk aanwezig aan alle inspecteerbare wanden

| Beschrijving | Type | Actie |
|---|---|---|
| 12.1 Code: 2503/06 | Mengmonster | - |

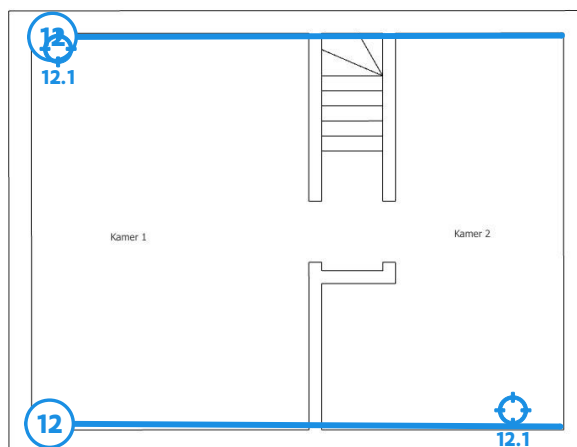
## Plan 1.3: plan niv +1

enkel pleisterwerk aanwezig in de gemarkeerde zone

auditief onderzoek uitgevoerd

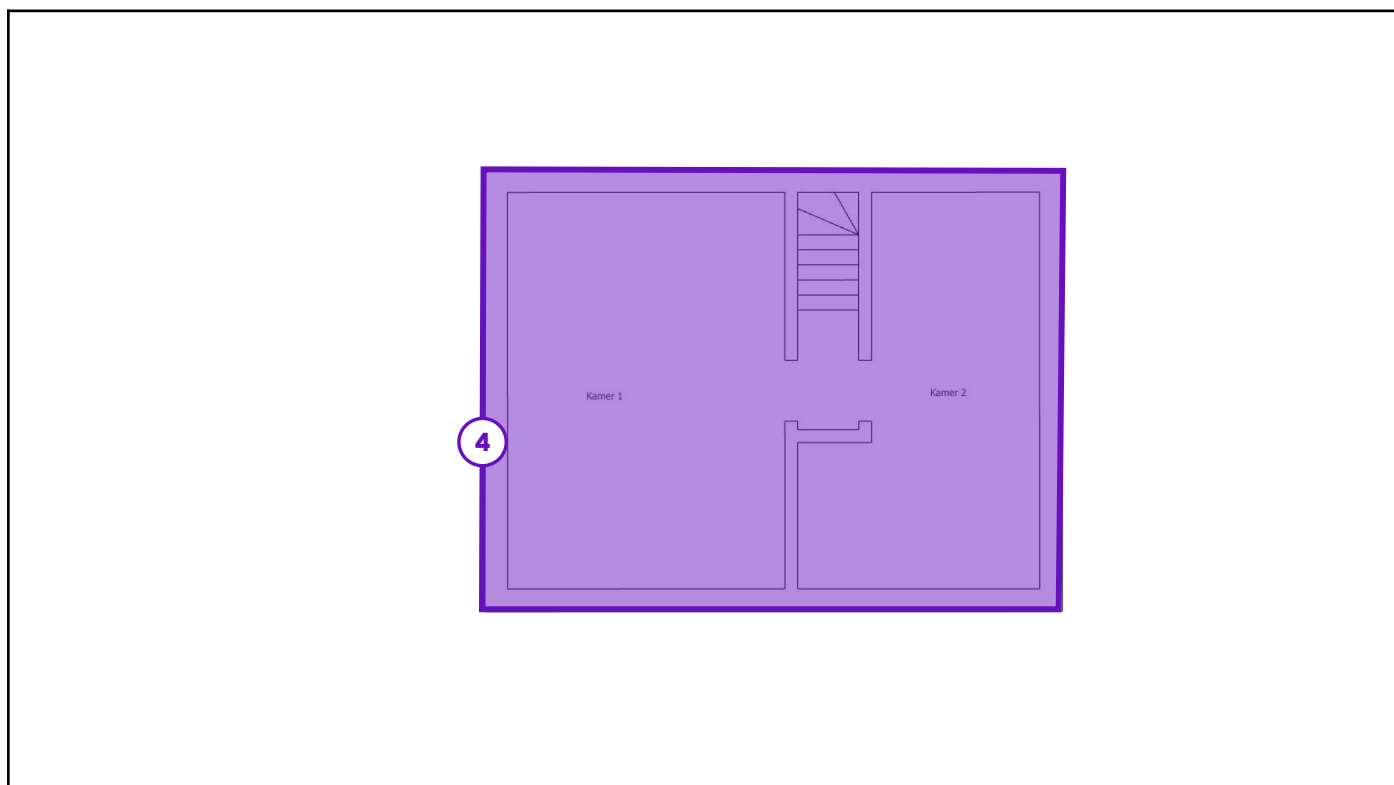
## Plan 1.4: plan niv +1

| Beschrijving | Type | Actie |
|---|---|---|
| 4. Geen onderdak aanwezig | Advies | - |

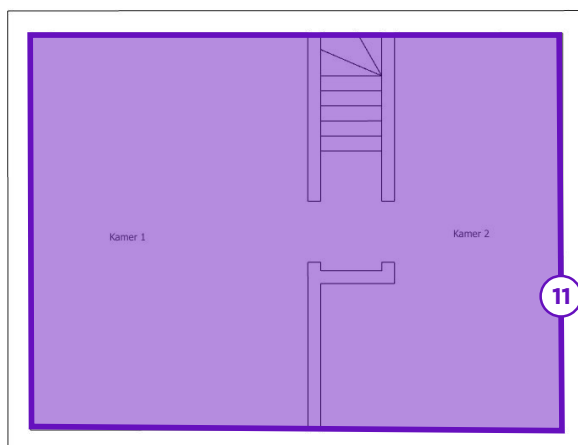
## Plan 1.5: plan niv +1

| Beschrijving | Type | Actie |
|---|---|---|
| 11. Plafonds uit niet asbestverdacht materiaal niv +1 | Advies | - |

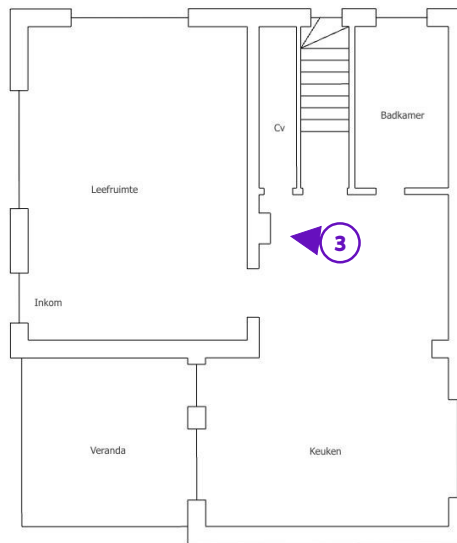
## Plan 1.6: plan niv +0

| Beschrijving | Type | Actie |
|---|---|---|
| 3. Schoorsteen rookgaskanaal - beoordeling | Beperking | - |

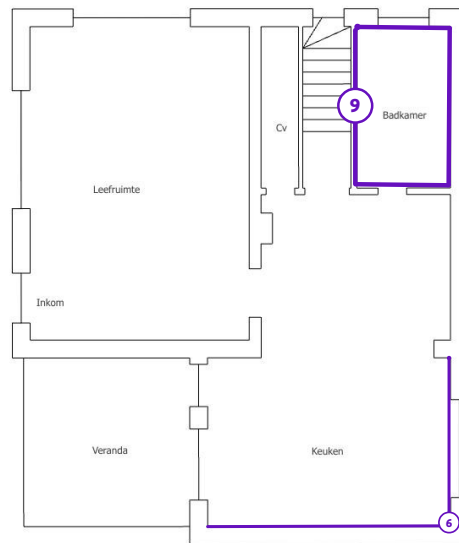
## Plan 1.7: plan niv +0

| Beschrijving | Type | Actie |
|---|---|---|
| 9. Lijmlaag achter tegels - badkamer | Advies | - |

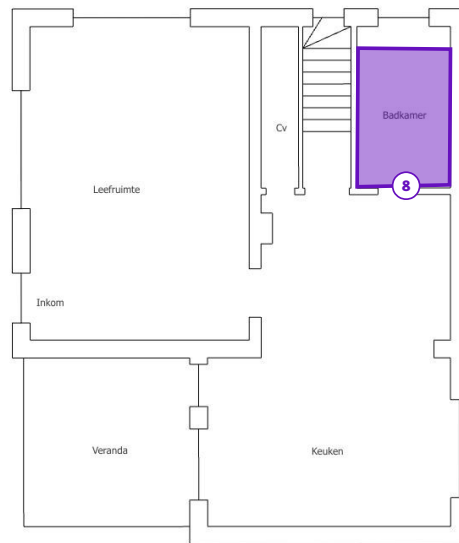
## Plan 1.8: plan niv +0

| Beschrijving | Type | Actie |
|---|---|---|
| 8. Vloerbekleding - soepele vinyl | Advies | - |

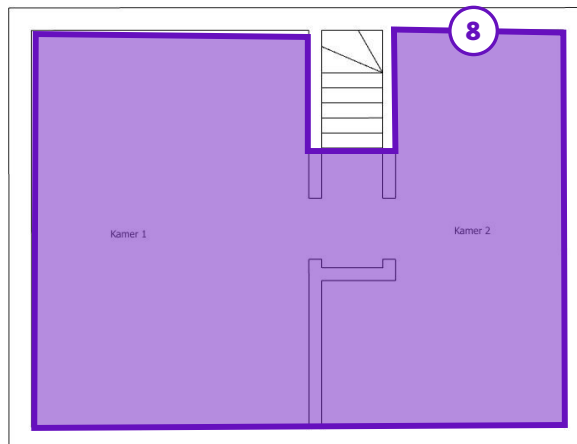
## Plan 1.9: plan niv +1

| Beschrijving | Type | Actie |
|---|---|---|
| 8. Vloerbekleding - soepele vinyl | Advies | - |

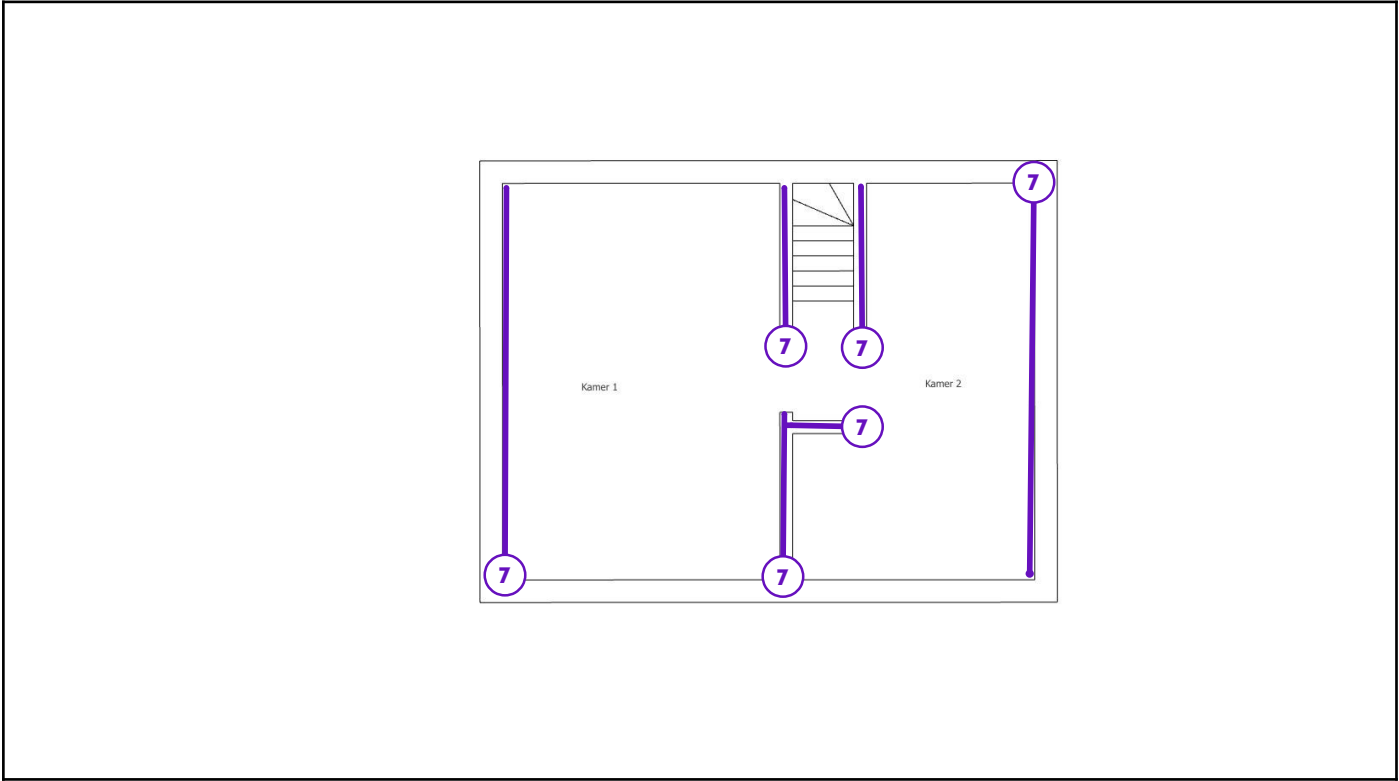
# Plan 1.10: plan niv +1

| Beschrijving | Type | Actie |
|---|---|---|
| 7. Voorzet wanden | Advies | - |

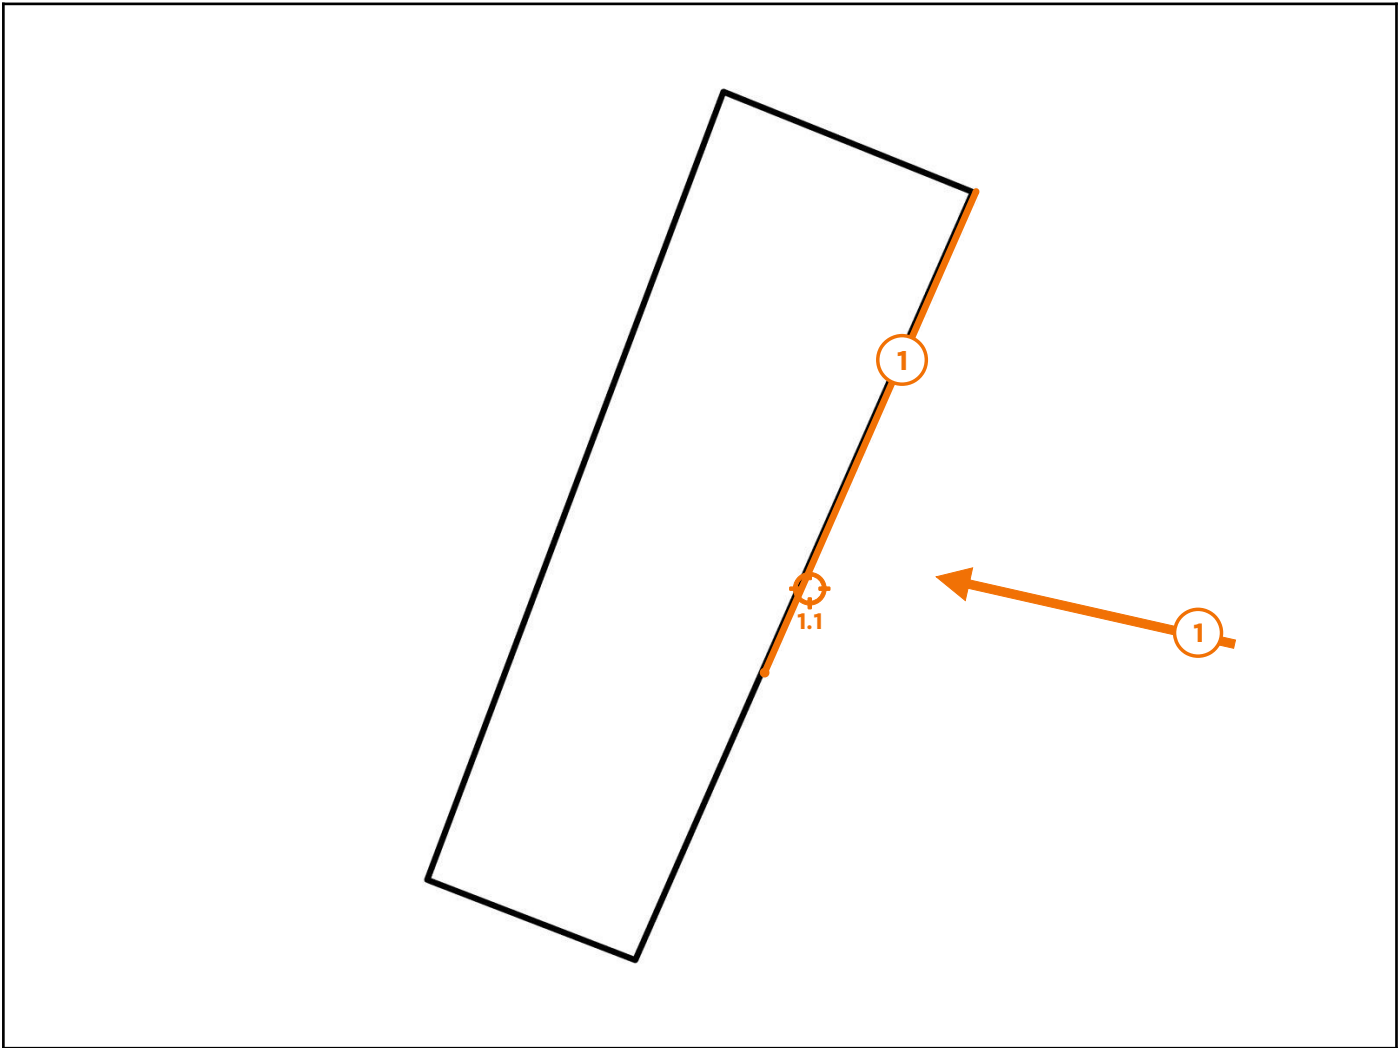
# Plan 3.1: Constructie plan

| Beschrijving | Type | Actie |
|---|---|---|
| 1.1 Code: 2503/07 | Puntmonster | - |
