# Asbestinventarisatetest

Canadezenstraat 158, 8380 Brugge

Attestnummer : 20260218-000298.000

**Asbestveilig** (maar niet asbestvrij)

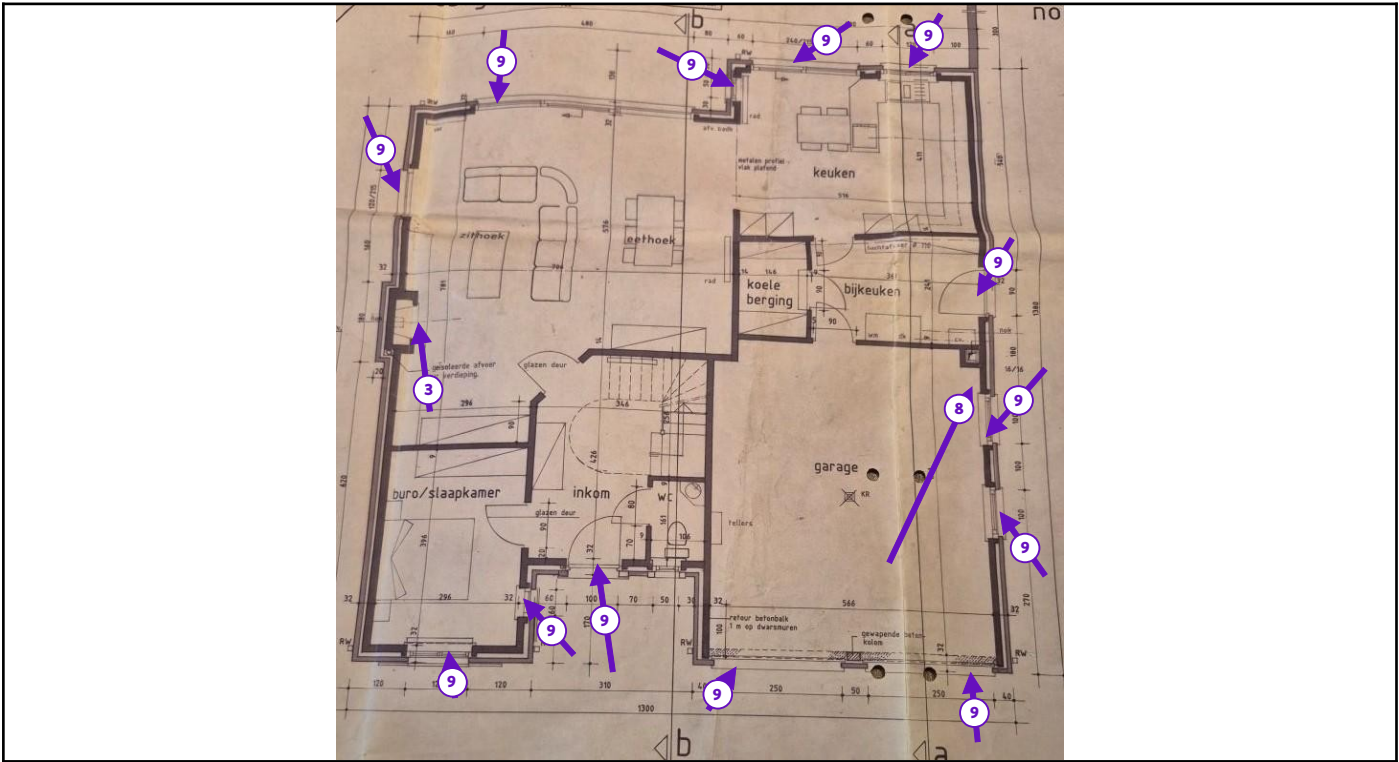
# Plan 1.4: gelijkvloers kopie

| Beschrijving | Type | Actie |
|---|---|---|
| 9. mastiek (ramen / poorten / deuren) | Overige ruimte of materiaal | - |

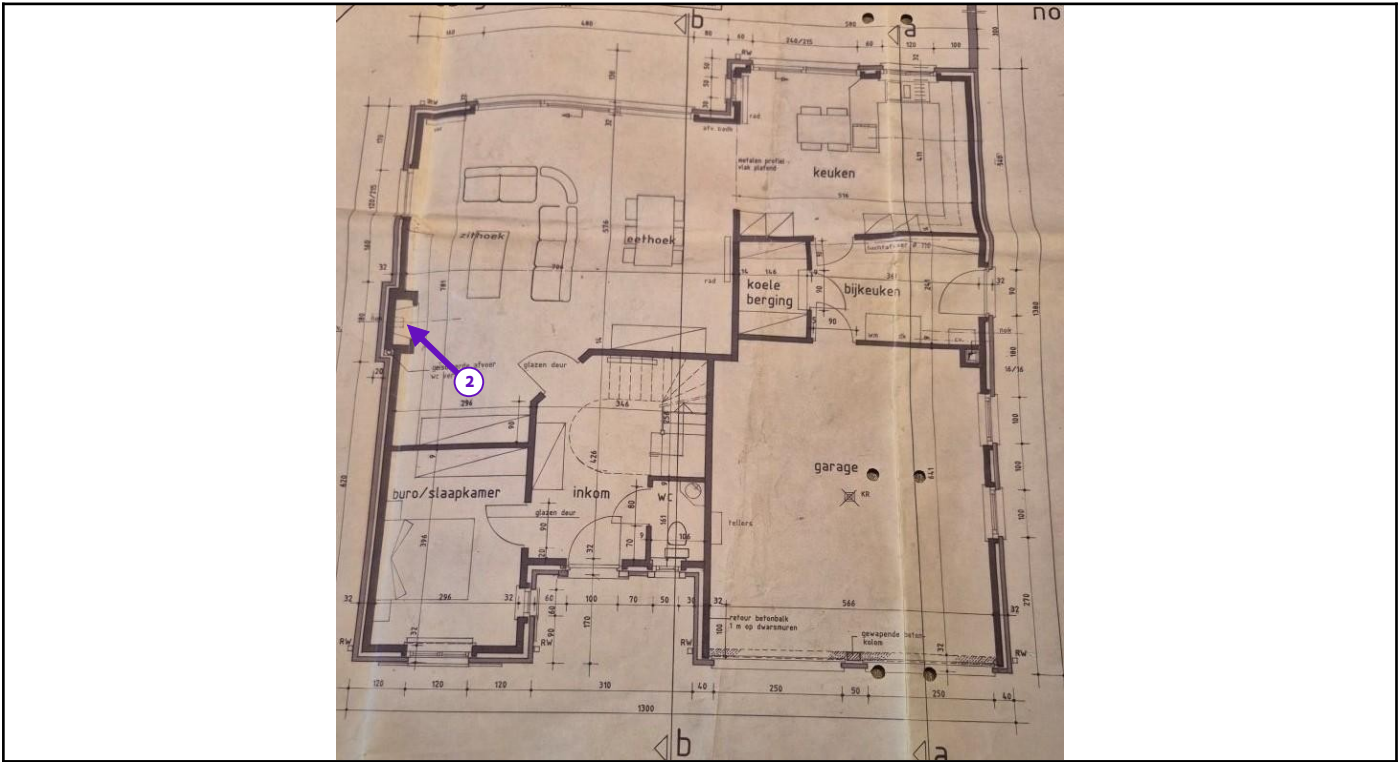
# Plan 1.5: gelijkvloers kopie kopie

| Beschrijving | Type | Actie |
|---|---|---|
| 2. afvoerbuizen | Beperking | - |

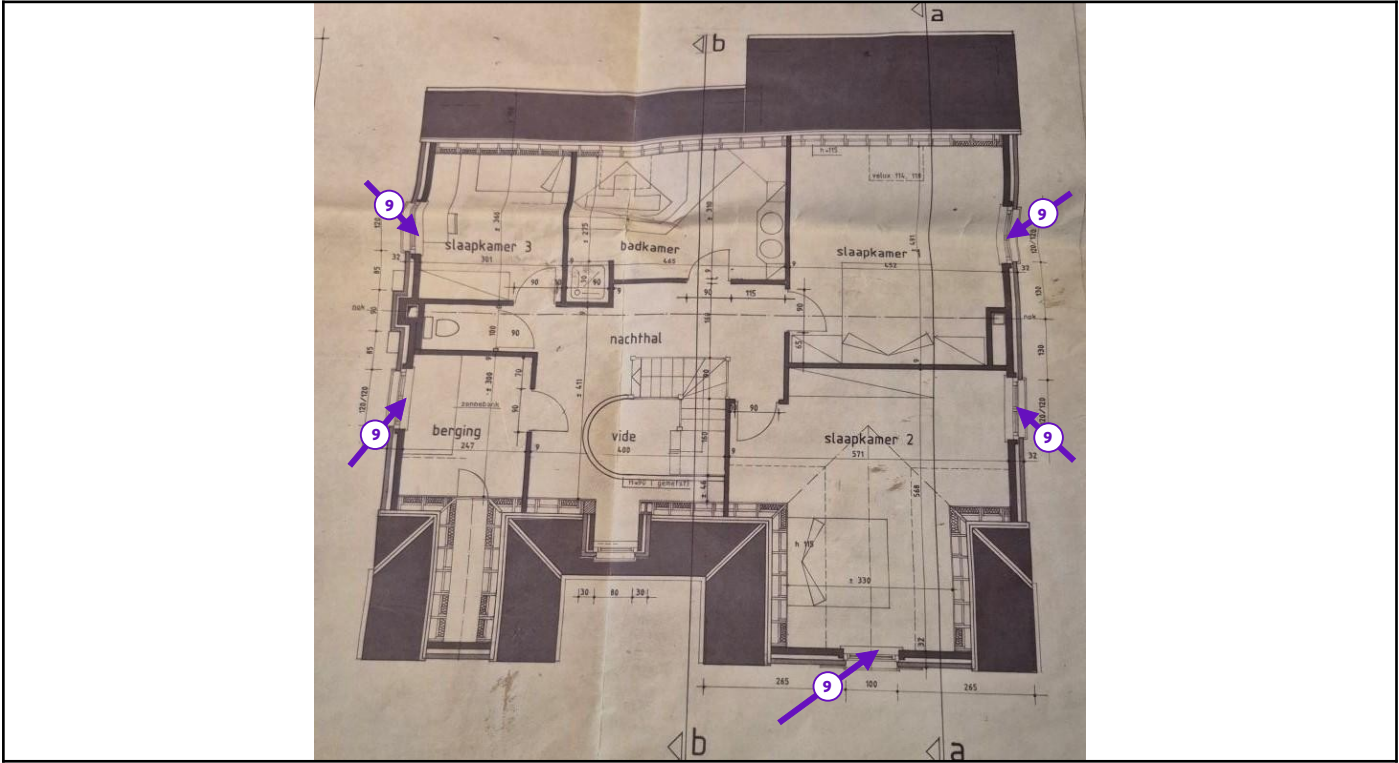
# Plan 1.7: 1ste verdieping kopie

| Beschrijving | Type | Actie |
|---|---|---|
| 9. mastiek (ramen / poorten / deuren) | Overige ruimte of materiaal | - |

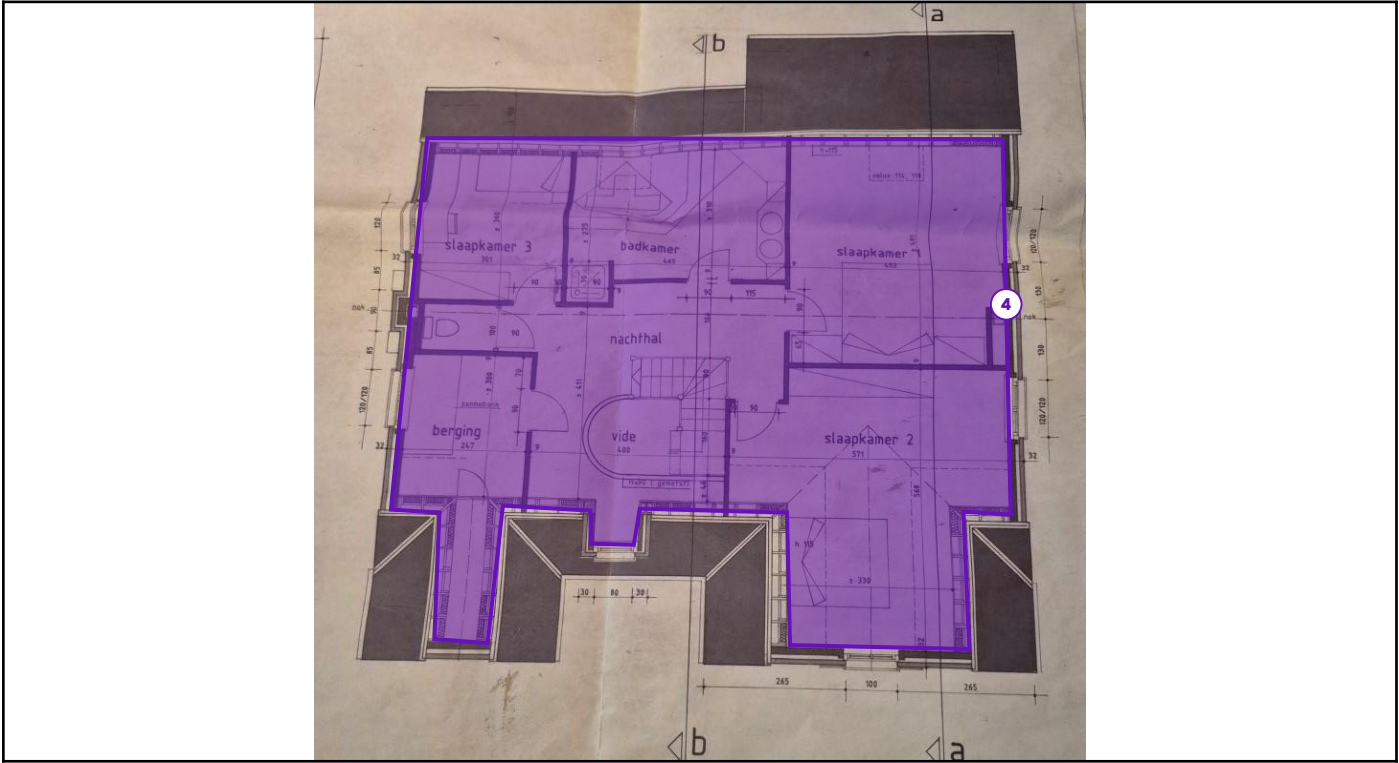
# Plan 1.8: 1ste verdieping kopie kopie

| Beschrijving | Type | Actie |
|---|---|---|
| 4. Houten roostering (zoldervloer) | Advies | - |

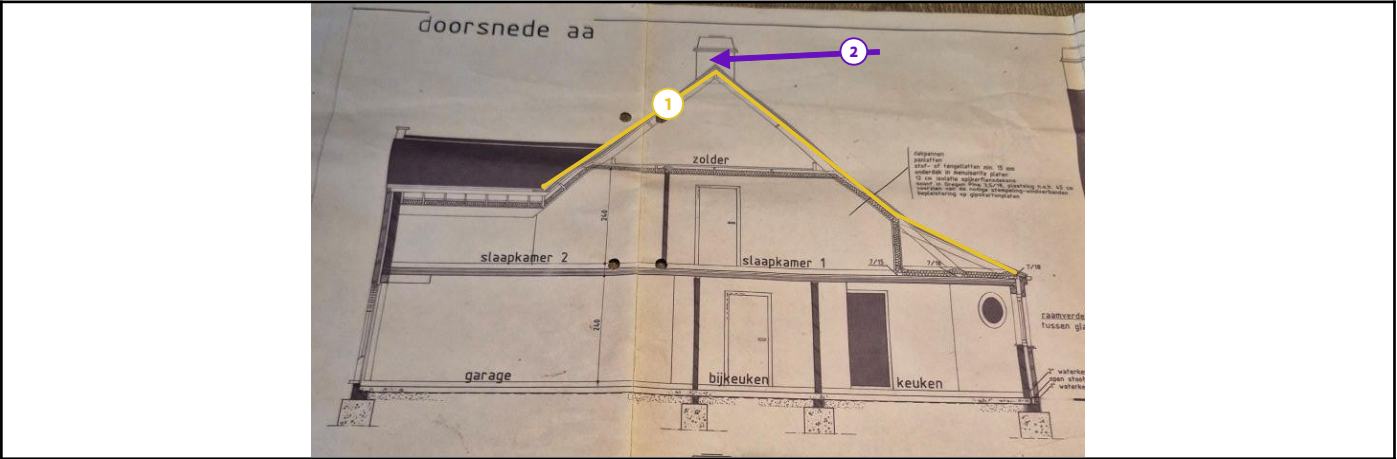
# Plan 1.9: doorsnede

| Beschrijving | Type | Actie |
|---|---|---|
| 2. afvoerbuizen | Beperking | - |
