# Asbestinventarisatetest

Rassel 189, 1780 Wemmel

Attestnummer : 20240619-000170.000

**Niet-asbestveilig**

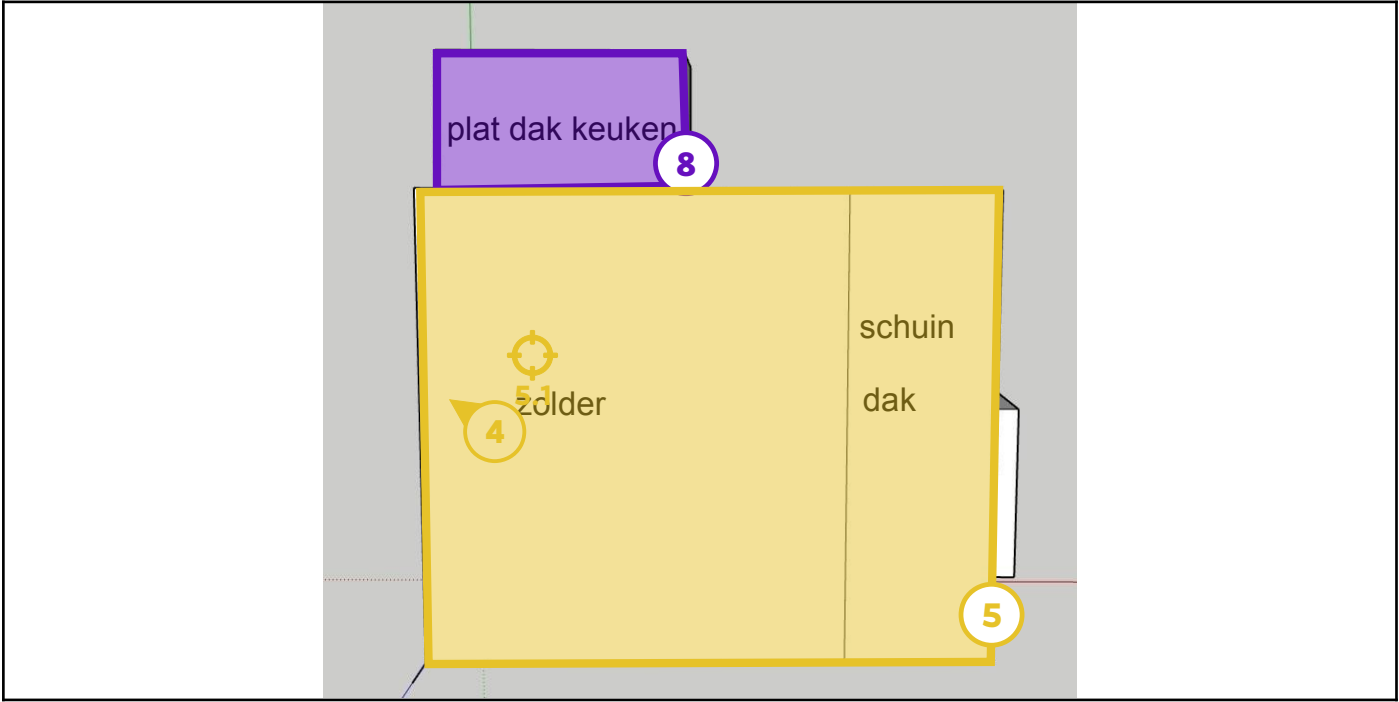
# Plan 1.5: zolderverdieping

| Beschrijving | Type | Actie |
|---|---|---|
| 1. leien schuin dak | Asbestmateriaal | <a href="#">Verwijderen</a> |
