# Asbestinventarisat attest

Gemeentestraat 14, 2300 Turnhout

Attestnummer : 20251130-000107.000

Uitgegeven op : 30.11.2025

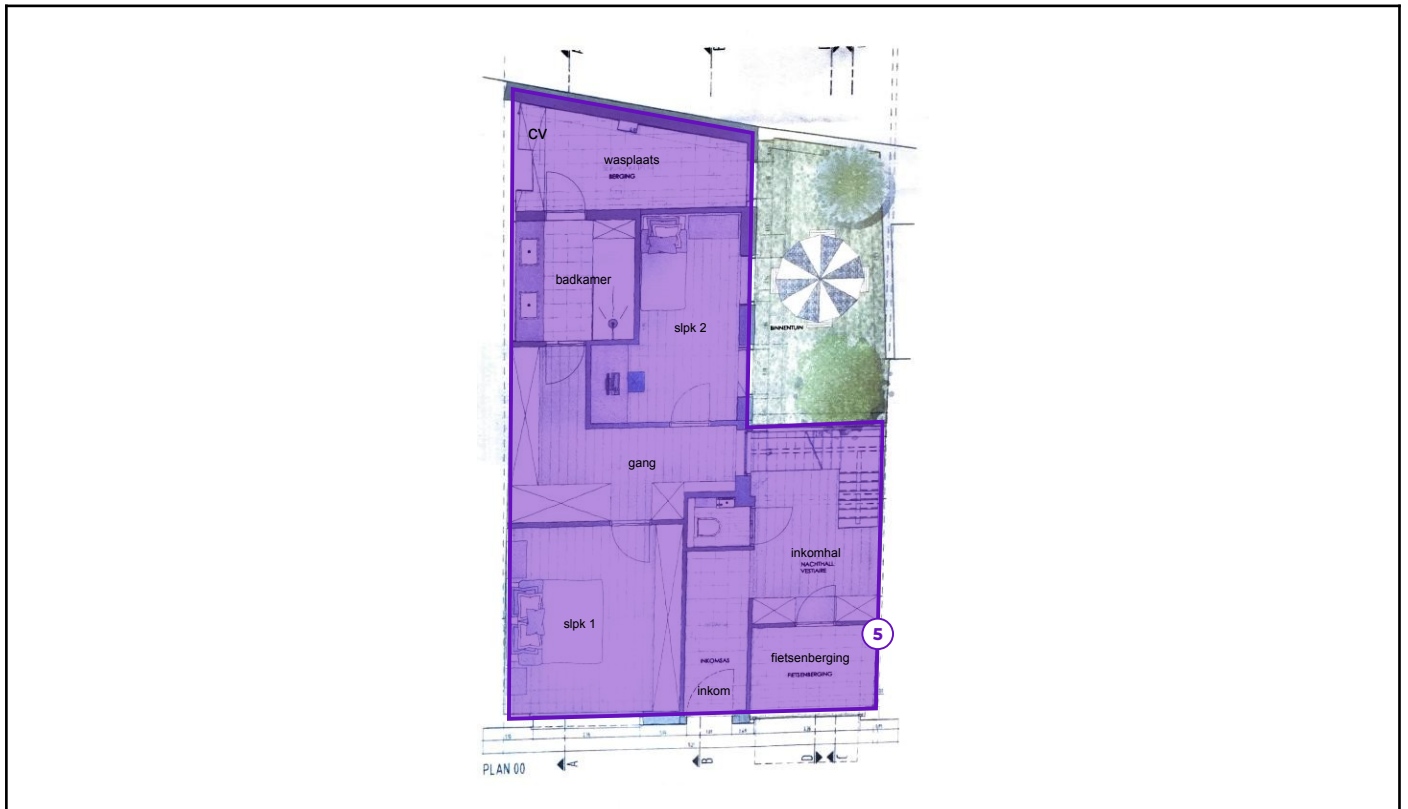
## Plan 1.4: Gelijkvloers (plafonds)

| Beschrijving | Type | Actie |
|---|---|---|
| 5. Valse plafonds hout/pvc/gipskartonplaat | Advies | - |

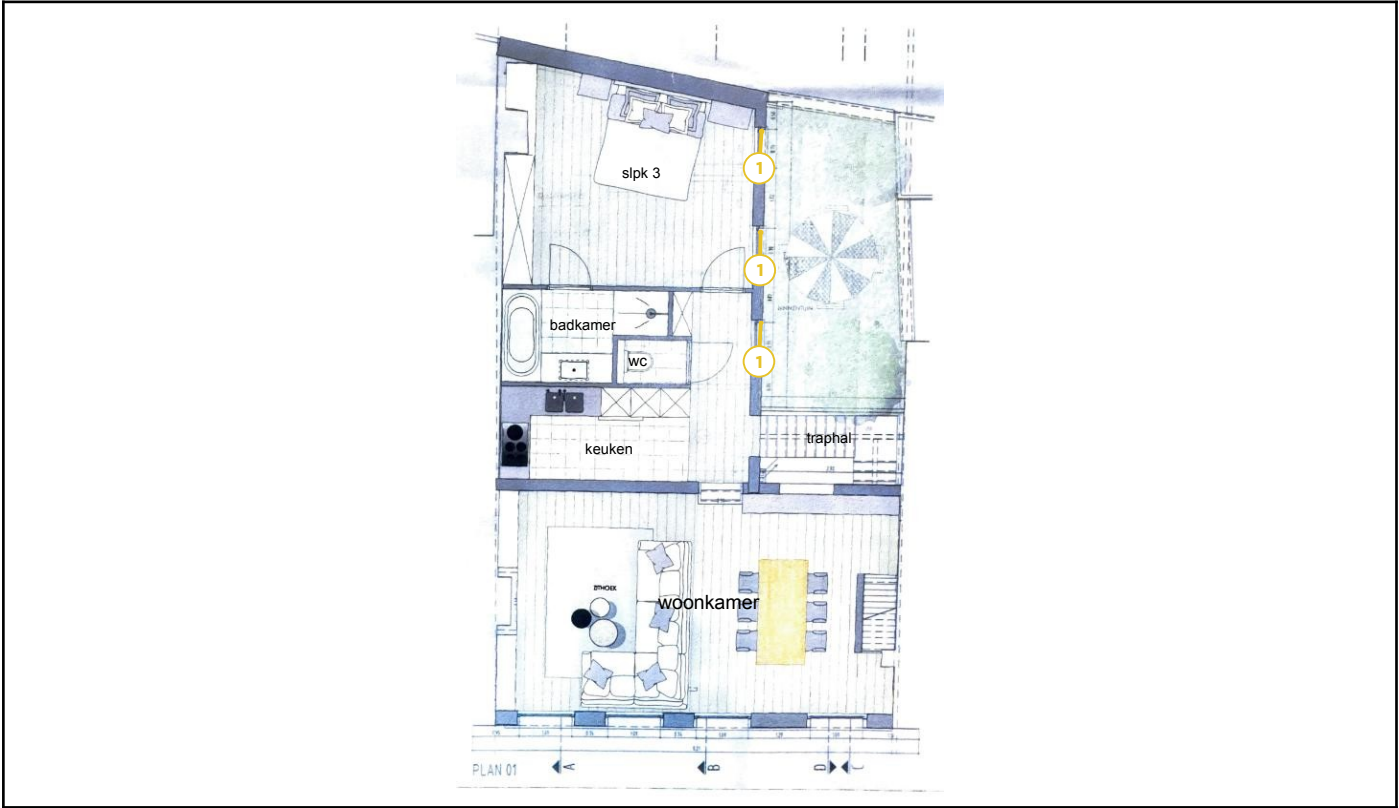
# Plan 1.5: Verdieping

| Beschrijving | Type | Actie |
|---|---|---|
| 1. Vensterbanken vezelcement buiten | Asbestmateriaal | Zorgvuldig beheren |

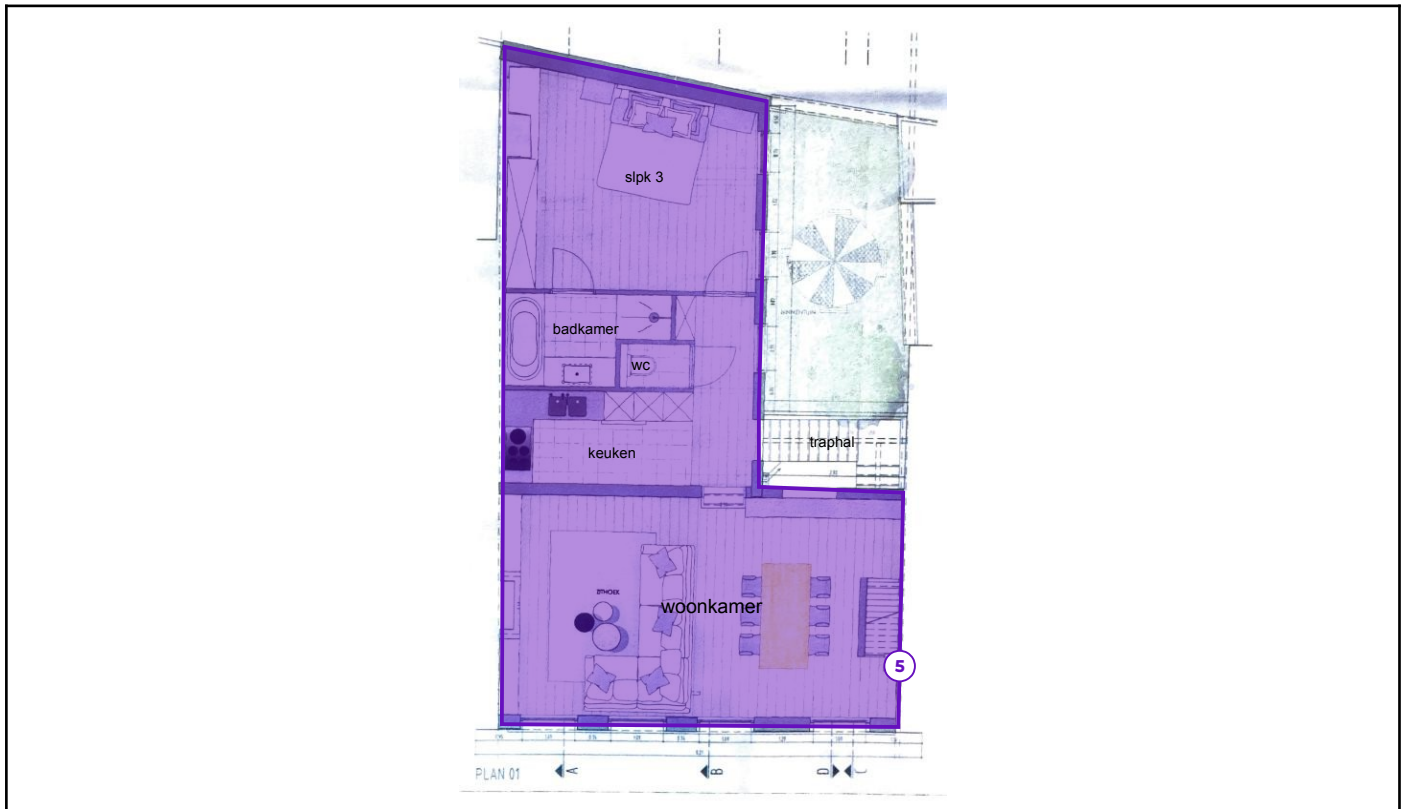
## Plan 1.7: Verdieping (plafonds)

| Beschrijving | Type | Actie |
|---|---|---|
| 5. Valse plafonds hout/pvc/gipskartonplaat | Advies | - |

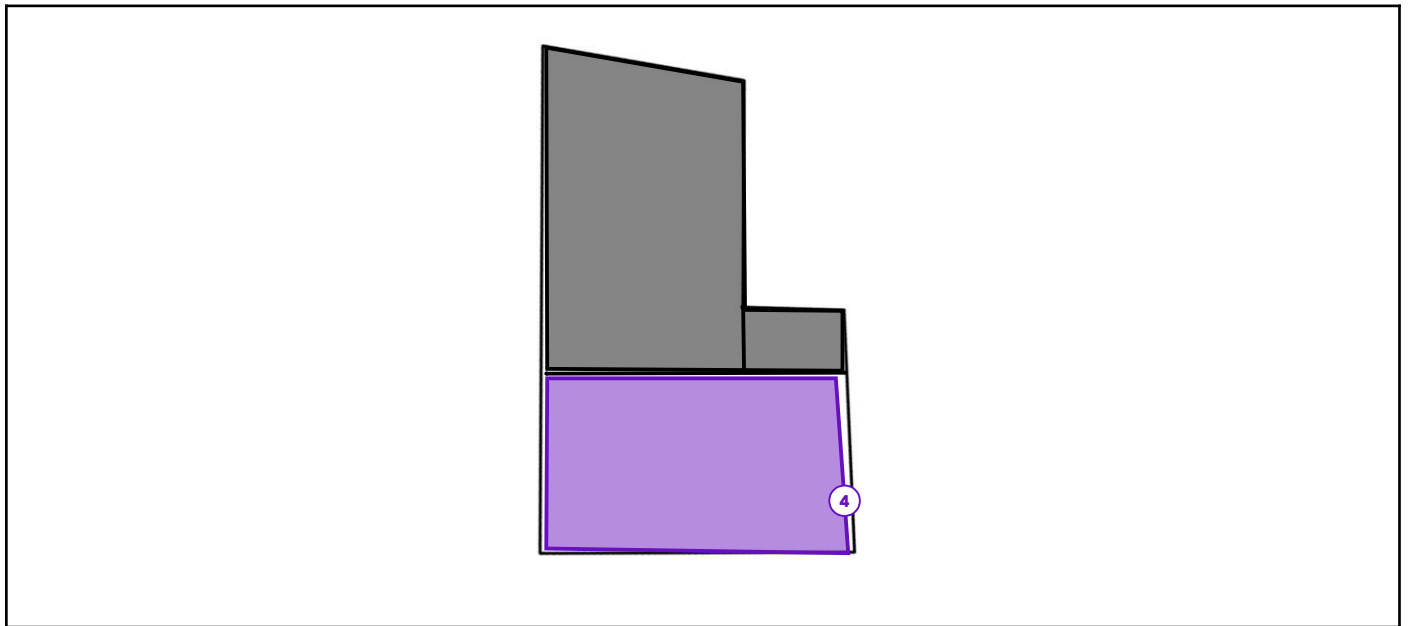
## Plan 1.9: Onderdakplan

| Beschrijving | Type | Actie |
|---|---|---|
| 4. Onderdak (beperking) | Beperking | - |
