# Asbestinventarisat attest

Gentsesteenweg 306, 1730 Asse

Attestnummer : 20260221-000018.000

**Niet-asbestveilig**

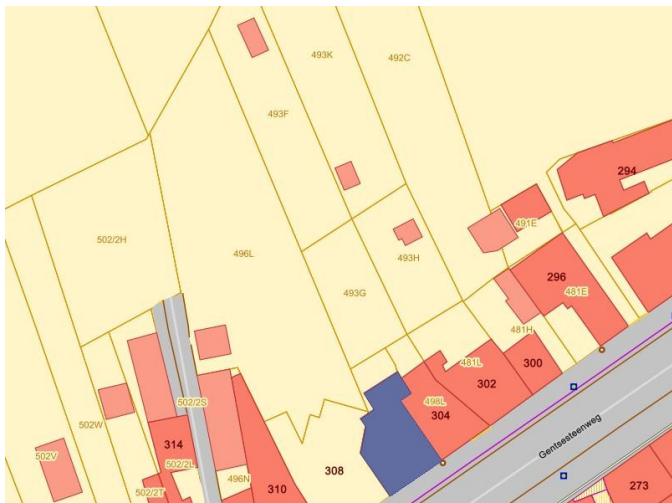
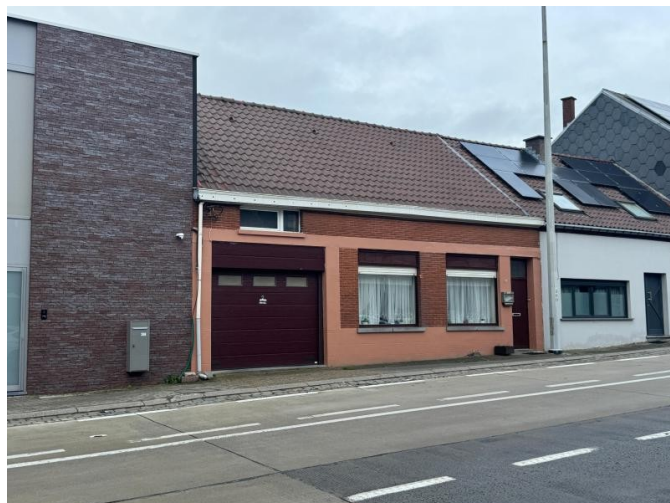
## Zone 1: Woning

Tijdens de inspectie vastgesteld:

**2 Asbestmaterialen**

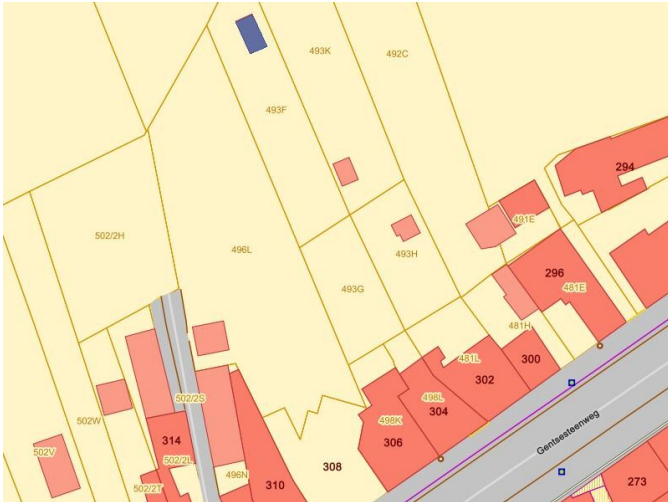
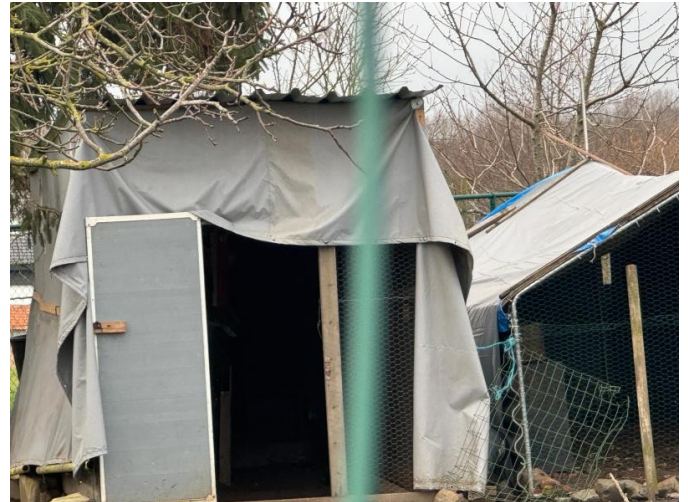
## Zone 2: Dierenhok

- 0 Asbestmaterialen
- 0 Beperkingen
- 0 Uitsluitingen
- 0 Roerende goederen
- 0 Puin, steenslag, (water)bodem
- 0 Adviezen
- 0 Geen asbest

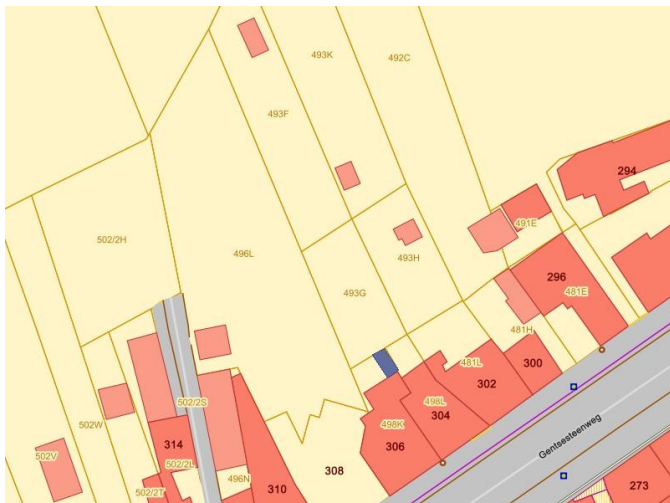
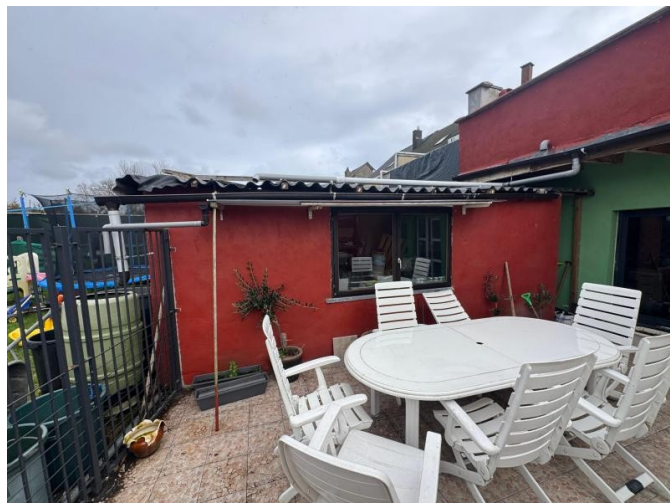
## Zone 3: Tuinhuis

- 0 Asbestmaterialen
- 0 Beperkingen
- 0 Uitsluitingen
- 0 Roerende goederen
- 0 Puin, steenslag, (water)bodem
- 0 Adviezen
- 1 **Geen asbest**
