# Asbestinventarisatetest

Watermolenweg 8A, 9260 Wichelen

Attestnummer : 20230718-000068.000

Uitgegeven op : 18.07.2023

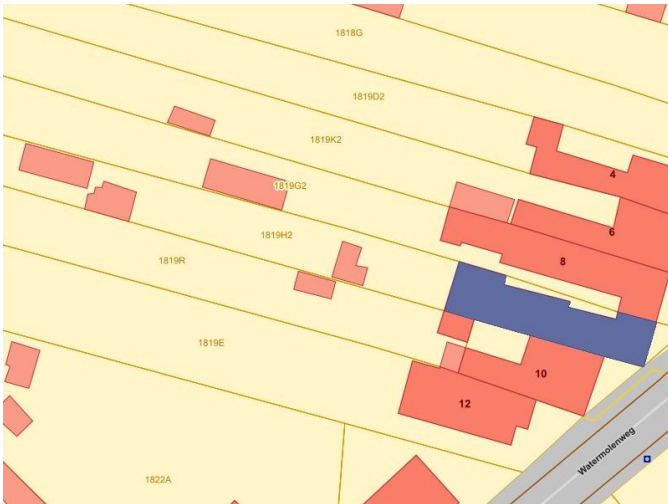
## Zone 1: Hoofdgebouw

Tijdens de inspectie vastgesteld:

- 5 Asbestmaterialen**
- 0 Beperkingen
- 0 Uitsluitingen
- 0 Roerende goederen
- 0 Puin, steenslag, (water)bodem
- 0 Adviezen
- 1 Geen asbest**

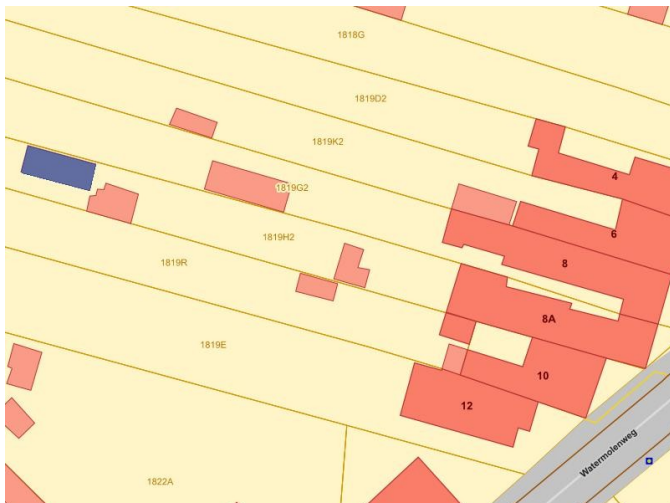
## Zone 2: Bijgebouw

Tijdens de inspectie vastgesteld:

### 1 Asbestmateriaal

| Beschrijving | Type | Actie |
|---|---|---|
| 1. Golfplaten dak en gevel | Asbestmateriaal | Dringend verwijderen |

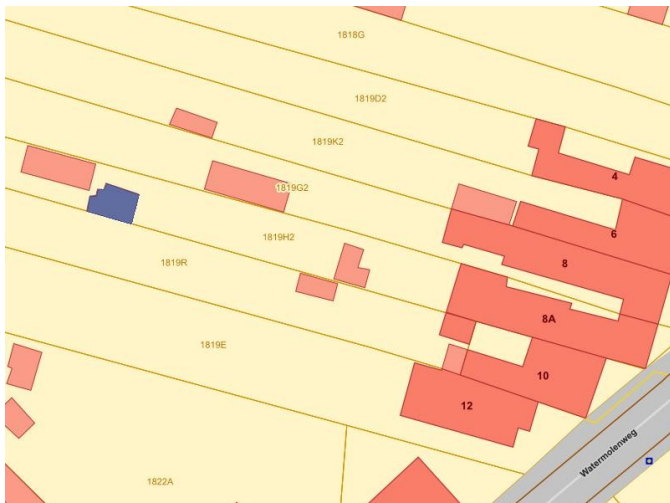
## Zone 3: Bijgebouw

Tijdens de inspectie vastgesteld:

- 1 Asbestmateriaal**
- 0 Beperking
- 0 Uitsluiting
- 0 Roerend goed
- 0 Puin, steenslag, (water)bodem
- 0 Advies
- 0 Geen asbest
